ใต้ถุนเรือน: การเปลี่ยนผ่านจากอดีตสู่ปัจจุบัน

A SPACE UNDER THE HOUSE: TRANSFORMATION FROM PAST TO PRESENT

A Thesis Submitted in Partial Fulfillment of the Requirements
for Master of Arts (Vernacular Architecture)

Graduate School, Silpakorn University

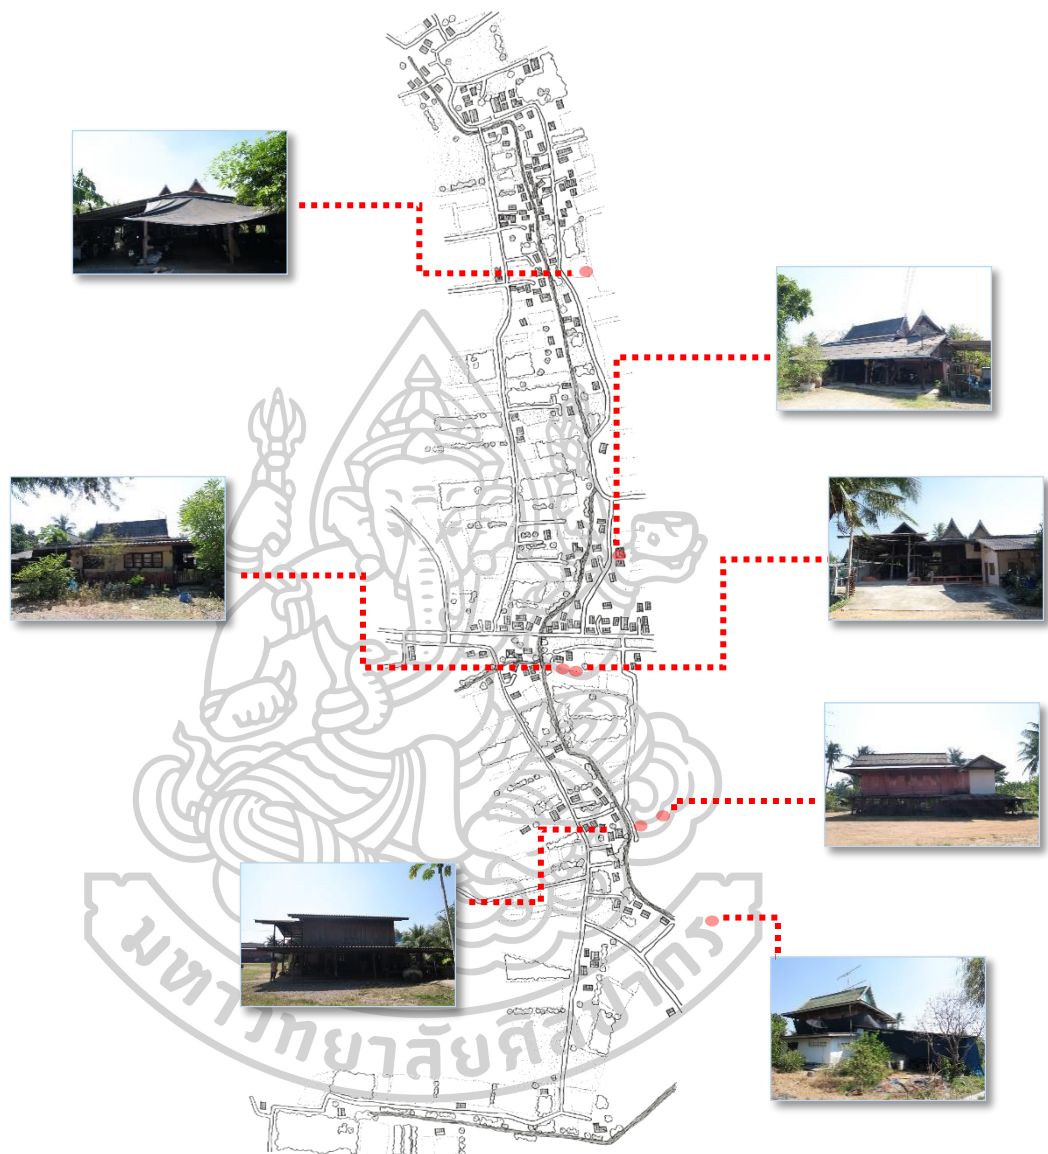
รูปที่ 3 ผังบ้านทุ่งเพื่อ แสดงตำแหน่งเรือนกรณีศึกษา

บ้านทุ่งเพื่อ ตั้งอยู่ในเขตหมู่ที่ 7 ตำบลบางครก อำเภอบ้านแหลม จังหวัดเพชรบุรี มีอาณาเขตติดต่อกับบ้านกระทู้มราย บ้านบางหอ บ้านแคววังใหญ่ ตำบลบางครก อำเภอบ้านแหลม จังหวัดเพชรบุรี มีจำนวนครัวเรือน 96 ครัวเรือน ลักษณะพื้นที่โดยทั่วไปของบ้านทุ่งเพื่อเป็นที่ราบลุ่ม พื้นที่แอ่งกระทะ สภาพดินเป็นดินเลนและดินเหนียว มีแม่น้ำเพชรบุรีไหลผ่าน บ้านเรือนตั้งขนานไปกับแม่น้ำเพชรบุรีในแนวยาว ประชากรส่วนมากในชุมชนประกอบอาชีพเกษตรกรรม เพาะเลี้ยงสัตว์น้ำและรับจ้าง

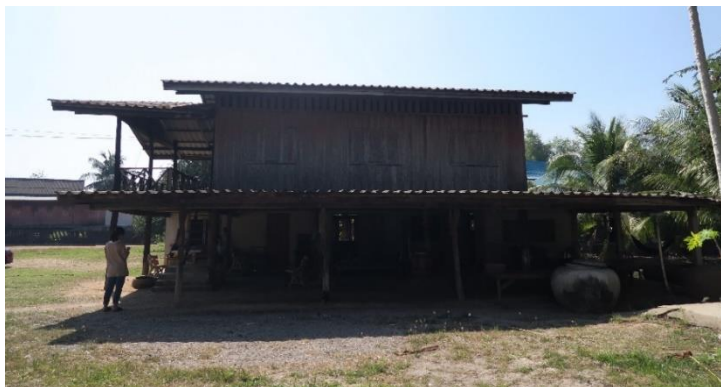
รูปที่ 6 เรือนกรณีศึกษาหลังที่ 1

เรือนกรณีศึกษาหลังที่ 1 เป็นเรือนที่สร้างมาตั้งแต่รุ่นพ่อแม่ของสามีผู้ให้สัมภาษณ์ ช่างบนเป็นโครงสร้างพื้นและผนังไม้ ช่างล่างพื้นที่บางส่วนก่ออิฐกันห้อง เดิมมีการใช้พื้นที่ช่างบนเป็นพื้นที่พักผ่อนนอนหลับ และได้ถุนเรือนด้านล่างเป็นพื้นที่นั่งเล่นและส่วนของครัว ปัจจุบันเจ้าของเรือนไม่มีการใช้งานพื้นที่ช่างบน นอกจากเป็นที่พักอาศัยสำหรับญาติพี่น้องที่มาเยี่ยมเยือน ส่วนพื้นที่ช่างล่างพื้นที่โล่งเป็นพื้นที่นั่งเล่นของครอบครัว ส่วนที่มีการกันห้อง แบ่งเป็นพื้นที่ห้องนอนของสมาชิกในบ้าน และห้องครัว เนื่องจากอยู่ช่างล่างสะดวกกว่า เพราะเดิมผู้อาศัยคือพ่อแม่ของเจ้าของเรือนที่อายุมากแล้ว (เพิ่งเสียชีวิต) จึงต้องการความสะดวกสบายในการใช้งาน ปัจจุบันลูกชายและภรรยาพร้อมด้วยลูกสาวได้เข้ามาอยู่

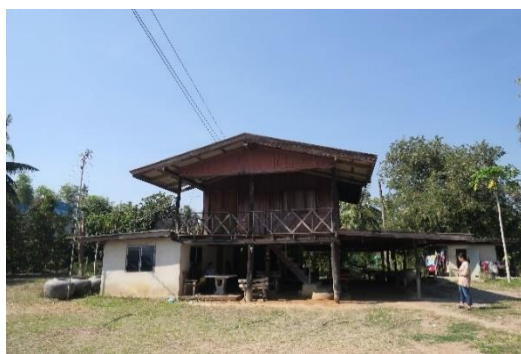
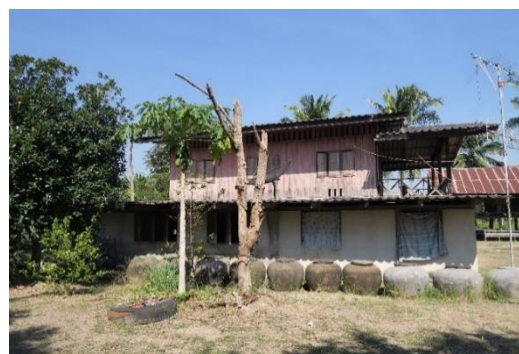
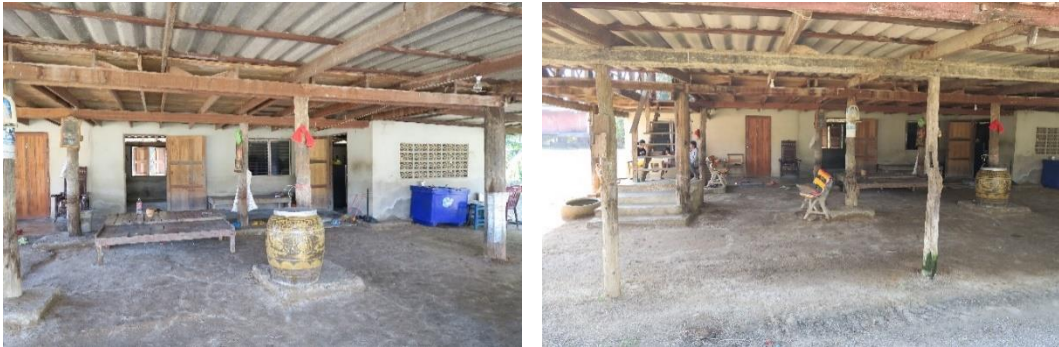
รูปที่ 7 การปรับปรุงและต่อเติมเรือนกรณีศึกษาหลังที่ 1 ด้วยการก่ออิฐที่บังกั้นพื้นที่บางส่วน

รูปที่ 8 การปรับปรุงและต่อเติมเรือนกรณีศึกษาหลังที่ 1 ด้วยการก่ออิฐที่บังกั้นพื้นที่บางส่วน

รูปที่ 9 การปรับปรุงและต่อเติมเรือนกรณีศึกษาหลังที่ 1 ด้วยการก่ออิฐทับกันพื้นที่บางส่วน
รูปที่ 10 การปรับปรุงและต่อเติมเรือนกรณีศึกษาหลังที่ 1 ด้วยการก่ออิฐทับกันพื้นที่บางส่วน

เรือนกรณีศึกษาหลังที่ 1 มีการปรับปรุงและต่อเติมบริเวณพื้นที่ชั้นล่าง ด้วยการก่ออิฐกันเป็นห้องส่วนหนึ่งเป็นการขยายพื้นที่ออกไปทางด้านข้างของเรือน และส่วนหนึ่งเป็นการก่ออิฐกันพื้นที่บางส่วนของใต้ถุนเรือนและส่วนหนึ่งต่อชายคา มีทั้งที่เทพื้นคอนกรีตและเป็นพื้นดิน ซึ่งช่วยเพิ่มพื้นที่การใช้งานของเรือนให้มากขึ้น

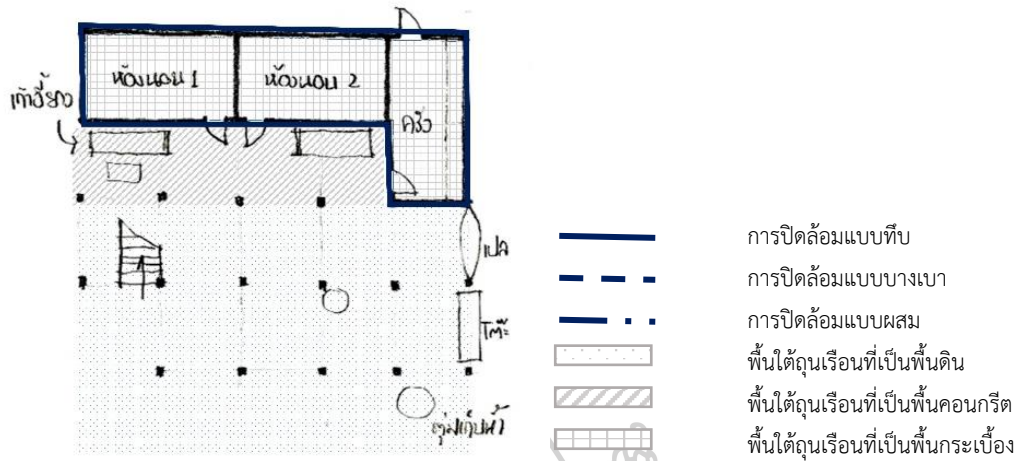
รูปที่ 14 การเปลี่ยนแปลงด้านกายภาพของพื้นที่ใต้ถุนเรือนกรณีศึกษาหลังที่ 1

การเปลี่ยนแปลงด้านกายภาพของพื้นที่ใต้ถุนเรือนกรณีศึกษาหลังที่ 1 ที่เห็นได้ชัดคือ การเปลี่ยนแปลงจากใต้ถุนโล่ง พื้นดิน เป็นการปิดล้อมแบบทึบและปูกระเบื้องในพื้นที่บางส่วนและ แบ่งพื้นที่ที่ปิดล้อมออกเป็นห้องต่าง ๆ ซึ่ง 2 ใน 3 ของพื้นที่ที่มีการปิดล้อม เป็นการใช้งานในฐานะ ห้องนอนของผู้พักอาศัย ที่ปรับมาใช้งานพื้นที่ใต้ถุนเรือนเป็นที่นอน เนื่องจากวัยที่เปลี่ยนแปลงไปทำให้ประเภทพื้นที่กิจกรรมในส่วนที่มีการปิดล้อมเป็นห้องนอน กลายเป็นพื้นที่ประเภทเขตส่วนตัวของผู้พักอาศัย และอีกส่วนหนึ่งกลายเป็นห้องครัว ซึ่งอยู่ในประเภทพื้นที่เขตปฏิบัติงาน ส่วนประเภทพื้นที่กิจกรรมที่เป็นเขตต้อนรับ ซึ่งเป็นประเภทพื้นที่กิจกรรมเดิมของใต้ถุนเรือนยังคงมีอยู่ ลักษณะของ พื้นในพื้นในที่นี้ส่วนมากยังเป็นพื้นดิน มีเพียงบริเวณหน้าพื้นที่ที่มีการปิดล้อมเท่านั้นที่มีการเทพื้นคอนกรีตสูงกว่าระดับพื้นดินประมาณ 10 เซนติเมตร เช่นเดียวกับบริเวณพื้นที่ที่มีการปิดล้อม

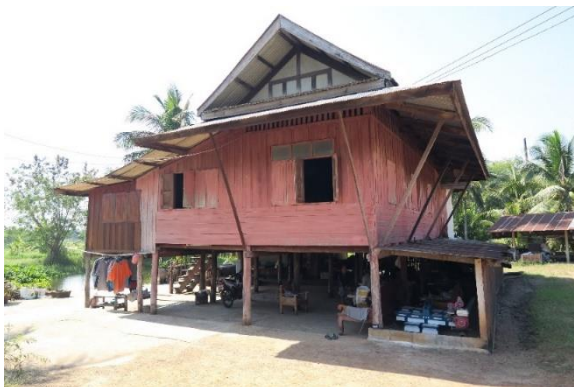
รูปที่ 18 เรือนกรณีศึกษาหลังที่ 2

เรือนกรณีศึกษาหลังที่ 2 ผู้ให้สัมภาษณ์พักอยู่กับลูกชาย ด้านหลังเรือนติดแม่น้ำเพชรบุรี เดิมเป็นเรือนยกพื้นสูง ใต้ถุนโล่งเป็นพื้นดิน เริ่มแรกทีปลูกเป็นทุ่งนาไม่มีถนน จึงต้องขนวัสดุมาทางเรือ ทำให้ไม่ได้ปลูกเรือนซับซ้อนมากนัก

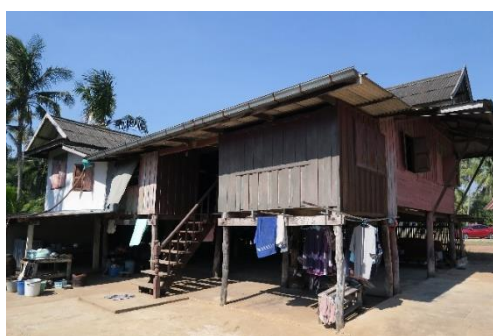
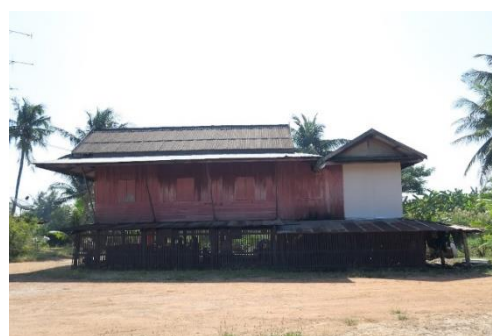
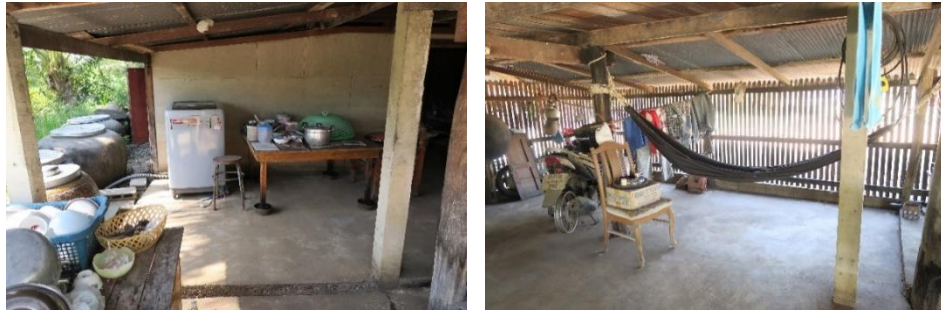
รูปที่ 19 เรือนกรณีศึกษาหลังที่ 2 ที่มีการต่อเติมชั้นบนและชั้นล่างด้วยการก่ออิฐกันห้อง

รูปที่ 20 เรือนกรณีศึกษาหลังที่ 2 ที่มีการต่อเติมชั้นบนและชั้นล่างด้วยการก่ออิฐกันห้อง

รูปที่ 21 เรือนกรณีศึกษาหลังที่ 2 ที่มีการก่ออิฐกั้นเป็นห้อง (ซ้าย)

รูปที่ 22 เรือนกรณีศึกษาหลังที่ 2 ที่มีการตีไม้ระแนงแสดงขอบเขต (ขวา)

เรือนกรณีศึกษาหลังที่ 2 เริ่มมีการปรับปรุงเมื่อมีการตัดถนนเข้าชุมชน ทำให้พื้นที่หน้าบ้านกลายเป็นหลังบ้าน และการขนส่งวัสดุต่างๆ ก็สะดวกมากยิ่งขึ้น จึงสามารถขนดินมาถมบริเวณใต้ถุนได้ง่ายขึ้น แรกเริ่มจึงเป็นการปรับปรุงพื้นที่ชั้นล่างโดยการถมดินทำให้ความสูงของใต้ถุนลดลง ต่อมาเป็นการต่อเติมชั้นบนและชั้นล่างของเรือนด้วยการก่ออิฐกันเป็นห้องเพื่อความสะดวกในปัจจุบัน เทพื้นคอนกรีต รวมทั้งการกันไม้ระแนงเพื่อแสดงขอบเขตของเรือน

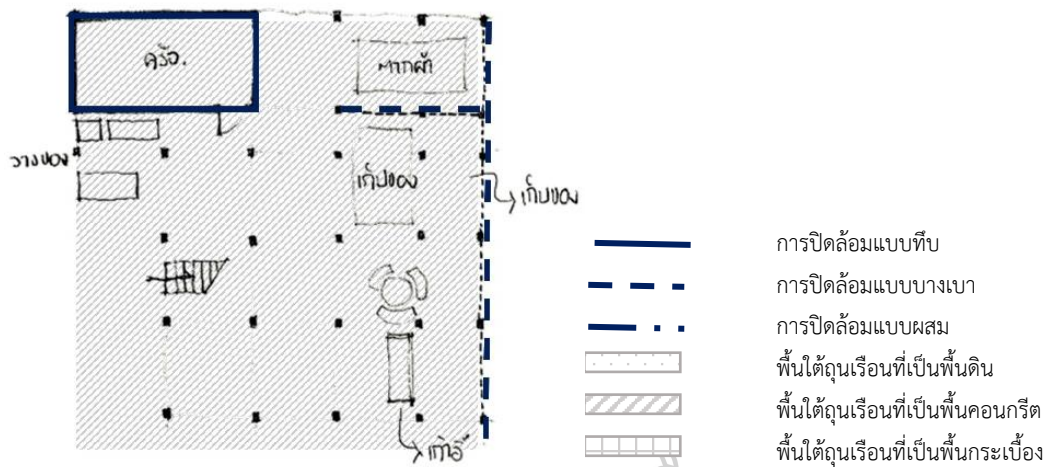
รูปที่ 26 การเปลี่ยนแปลงด้านกายภาพของพื้นที่ใต้ถุนเรือนกรณีศึกษาหลังที่ 2

การเปลี่ยนแปลงด้านกายภาพของพื้นที่ใต้ถุนเรือนกรณีศึกษาหลังที่ 2 ที่เห็นได้ชัด คือ การเปลี่ยนแปลงจากพื้นที่ใต้ถุนที่เป็นพื้นดินเป็นการเทพื้นคอนกรีตสูงกว่าระดับพื้นดินประมาณ 10 เซนติเมตร ทำให้พื้นที่ใต้ถุนสะอาด เรียบร้อยมากขึ้นและเป็นการเพิ่มพื้นที่ใช้สอยอีกรูปแบบหนึ่ง นอกจากนี้ยังมีการปิดล้อมแบบทึบในส่วนของครัว และปิดล้อมแบบบางเบาด้วยไม้ระแนงในส่วนด้านข้างของเรือน การปิดล้อมเช่นนี้เป็นการแสดงขอบเขตของเรือน และเป็นการทำให้ประเภทพื้นที่กิจกรรมการใช้งานใต้ถุนเรือนเปลี่ยนจากการทำหน้าที่เป็นเขตต้อนรับเพียงอย่างเดียว ส่วนหนึ่งใช้การปิดล้อมด้วยไม้ระแนงเป็นการกั้นพื้นที่เขตปฏิบัติงานเฉพาะ เช่น ที่ตากผ้า ทำครัวเก็บของ และพื้นที่ใต้ถุนเรือนบางส่วนก็เกิดประเภทพื้นที่กิจกรรมแบบกึ่งส่วนตัวขึ้น เมื่อผู้พักอาศัยใช้พื้นที่ใต้ถุนเรือนบางส่วนเป็นที่พักผ่อนในเวลากลางวัน

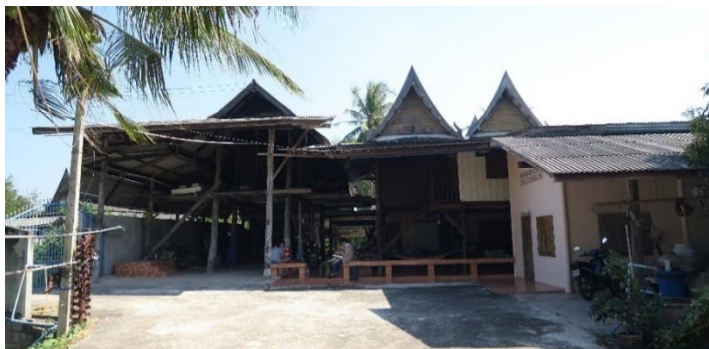
รูปที่ 30 เรือนกรณีศึกษาหลังที่ 3

เรือนกรณีศึกษาหลังที่ 3 เจ้าของเรือนคือสุคนธ์ พวงมาลัย มีสมาชิกในครอบครัว 5 คน เรือนสร้างตั้งแต่รุ่นปู่ย่า เดิมเป็นเรือนคู้ ยกพื้นสูง ก่อนจะเหลือเรือนหลังเดียวเช่นในปัจจุบัน โครงสร้างข้างบนรวมทั้งผนังและพื้นของเรือนเป็นไม้ ส่วนพื้นที่ข้างล่างปูกระเบื้องและก่ออิฐกันเป็นห้อง

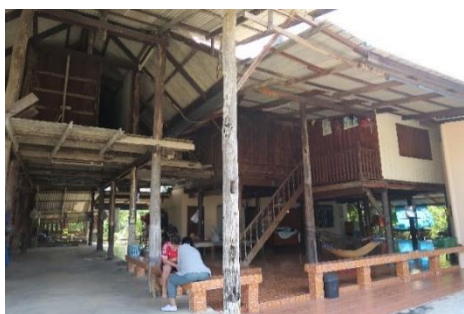
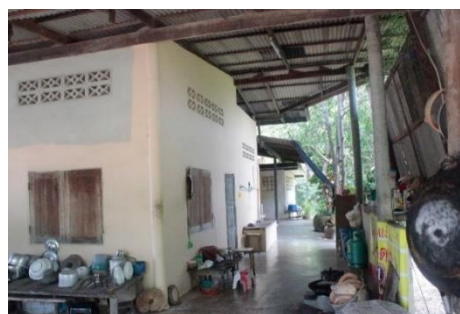
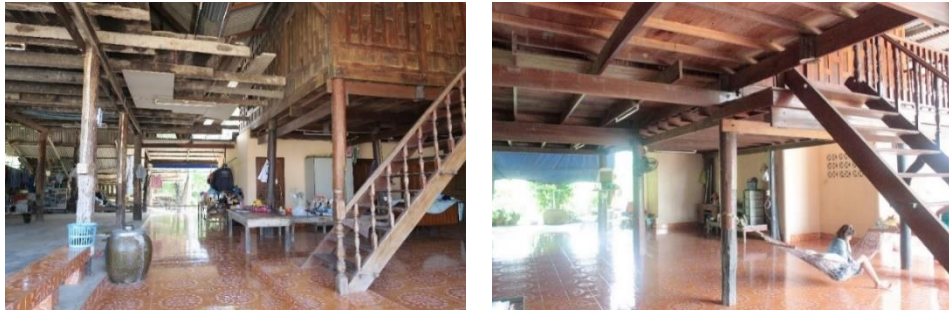
รูปที่ 31 การปรับปรุงและต่อเติมเรือนกรณีศึกษาหลังที่ 3 ด้วยการก่ออิฐกันห้อง

รูปที่ 32 การปรับปรุงและต่อเติมเรือนกรณีศึกษาหลังที่ 3 ด้วยการก่ออิฐกันห้อง

รูปที่ 33 การปรับปรุง ต่อเติมเรือนกรณีศึกษาหลังที่ 3 ด้วยการบูรณะเบื้องต้นเพิ่มพื้นที่ใช้งาน

รูปที่ 34 การปรับปรุง ต่อเติมเรือนกรณีศึกษาหลังที่ 3 ด้วยการบูรณะเบื้องต้นเพิ่มพื้นที่ใช้งาน

เรือนกรณีศึกษาหลังที่ 3 ปรับปรุงและต่อเติมครั้งแรกเมื่อประมาณสามสิบกว่าปีแล้ว โดยการเทพื้นคอนกรีตบริเวณใต้ถุนเรือนและรอบตัวเรือน ครั้งที่สองประมาณสิบปีที่แล้ว เป็นการซ่อมแซมส่วนที่ชำรุดและติดบ้านให้สูงขึ้น ต่อขยายคาและทำการก่ออิฐกันห้องบริเวณชั้นล่าง พร้อมทั้งย้ายครัวจากข้างบนลงมาข้างล่างและบริเวณยุงข้าวด้านข้างเรือน และปรับปรุงครั้งที่สาม ช่วงประมาณปี พ.ศ. 2550 โดยเป็นการปรับปรุงพื้นที่ใต้ถุนเรือนใหม่ด้วยการปูกระเบื้องแทนที่ของพื้นคอนกรีตเดิม

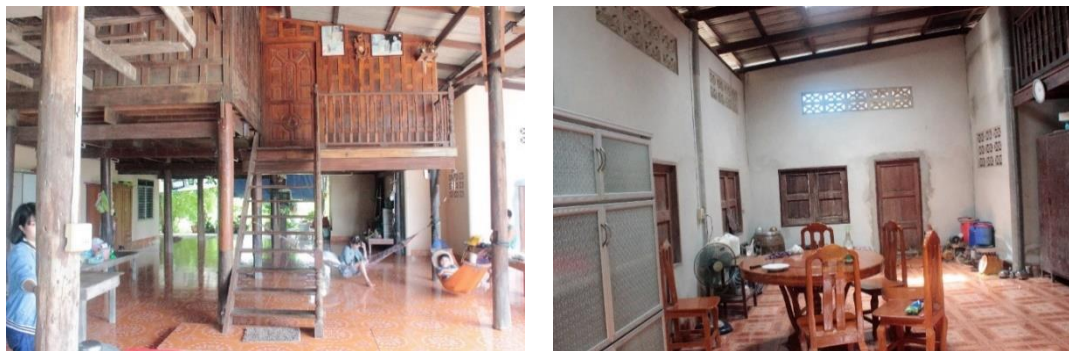
รูปที่ 36 ตัวอย่างการใช้สอยพื้นที่ใต้ถุนเรือนกรณีศึกษาหลังที่ 3

รูปที่ 37 ตัวอย่างการใช้สอยพื้นที่ใต้ถุนเรือนกรณีศึกษาหลังที่ 3

พื้นที่ใต้ถุนเรือนกรณีศึกษาหลังที่ 3 มีการปรับเปลี่ยนการใช้งานจากเดิม คือเกิดการปรับปรุงจนกลายเป็นพื้นที่ใช้งานหลัก ด้วยการกั้นพื้นที่เพื่อแบ่งเป็นห้องต่างๆ ประกอบด้วยห้องนอนของสมาชิกในบ้าน 3 ห้อง ห้องน้ำ และห้องครัว นอกจากนี้ยังมีการบูรณะเบื้องต้นในพื้นโล่งบริเวณใต้ถุนและชายคาที่ต่อเพิ่ม ใช้เป็นพื้นที่พักผ่อนทำงานและทำกิจกรรมอื่นๆ ทำหน้าที่คล้ายกับพื้นที่ที่ห้องรับประทานอาหาร ห้องนั่งเล่นและห้องรับแขกไปในตัว

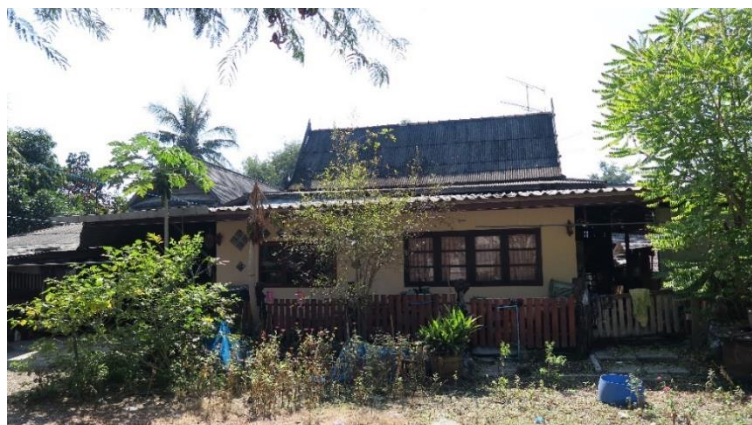
รูปที่ 42 เรือนกรณีศึกษาหลังที่ 4

เรือนกรณีศึกษาหลังที่ 4 เดิมเป็นกลุ่มเรือนไทย มีเรือนขวางอีกหลังตั้งอยู่ แต่เนื่องจากสมาชิกในครอบครัวเพิ่มจำนวนขึ้น จึงมีเรือนขวางออกและต่อเติมพื้นที่ด้านข้างเรือนเป็นส่วนของห้องนอนสมาชิกในครอบครัว ข้างบนเรือนเป็นห้องบรรพบุรุษและห้องนอน แต่ไม่ค่อยมีการใช้งาน พื้นที่ใต้ถุนเรือนเป็นพื้นดิน โลง ใช้เป็นพื้นที่เก็บของ ส่วนพื้นที่ใช้สอยหลักจะเป็นส่วนพื้นที่ที่มีการต่อเติม คือด้านข้างของเรือน ที่กันเป็นพื้นที่เอนกประสงค์ของสมาชิกในเรือน ห้องนอนและส่วนครัว ข้างบนเป็นห้องบรรพบุรุษ ใต้ถุนไม่ค่อยได้ใช้งาน โดยจะใช้เก็บของเป็นส่วนมาก พื้นที่ข้างบนจะใช้เมื่อมีงาน

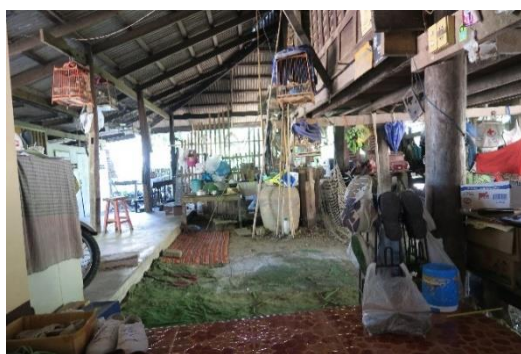
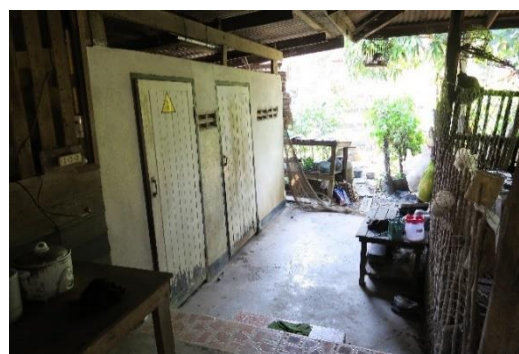
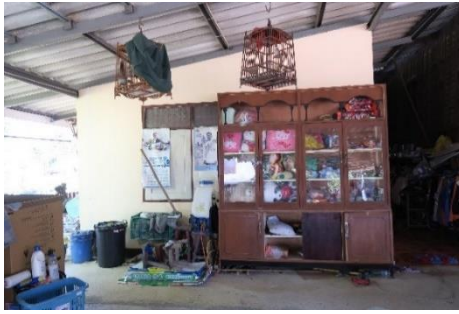
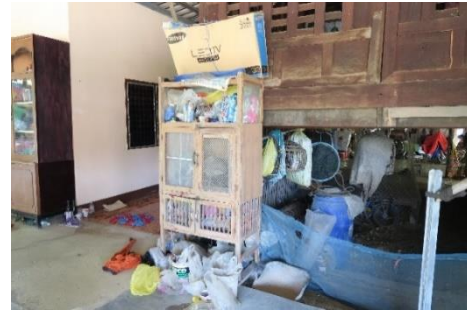
รูปที่ 43 การปรับปรุงและต่อเติมเรือนกรณีศึกษาหลังที่ 4

รูปที่ 44 การปรับปรุงและต่อเติมเรือนกรณีศึกษาหลังที่ 4

รูปที่ 45 ที่ตั้งเดิมของเรือนขวางที่รื้อออปรับปรุ้งเป็นที่นั่งพักผ่อนของสมาชิกในครอบครัว

รูปที่ 46 ที่ตั้งเดิมของเรือนขวางที่รื้อออกปรับปรุ้งเป็นที่นั่งพักผ่อนของสมาชิกในครอบครัว

เรือนกรณีศึกษาหลังที่ 4 เดิมเป็นกลุ่มเรือนไทย แต่ปัจจุบันได้รื้อเรือนขวางออกและปรับปรุงต่อเติมชายคา เทพื้นคอนกรีต เพื่อเป็นพื้นที่สำหรับสมาชิกในบ้านได้นั่งพักผ่อน มีการต่อเติมด้านข้างของเรือนด้วยการก่ออิฐขยายเป็นห้องนอน ห้องน้ำ และครัว เนื่องจากสมาชิกในบ้านมีจำนวนมากขึ้น ครัวเดิมถูกรื้อออกพร้อมเรือนขวาง และสร้างครัวใหม่ติดกับพื้นที่ที่ต่อเติมเป็นห้องนอน และขยายพื้นที่ครัวทางด้านหน้าของเรือนอีกพื้นที่หนึ่ง เพื่อความสะดวกในการใช้งาน

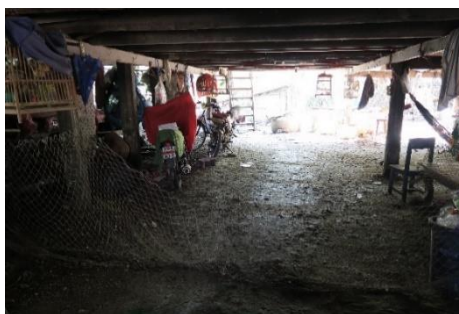
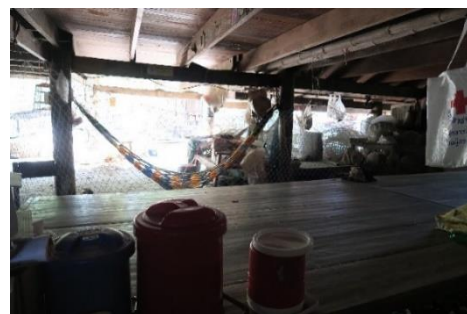
รูปที่ 48 ตัวอย่างการใช้สอยพื้นที่ใต้ถุนเรือนกรณีศึกษาหลังที่ 4

รูปที่ 49 ตัวอย่างการใช้สอยพื้นที่ใต้ถุนเรือนกรณีศึกษาหลังที่ 4

การใช้สอยพื้นที่บริเวณใต้ถุนเรือนของเรือนกรณีศึกษา เดิมใช้เป็นที่นั่งพักผ่อนในเวลา กลางวัน ที่เก็บของ และที่เียบจาก (อาชีพเดิมครอบครัว) ปัจจุบันยังคงใช้เป็นที่นั่งพักผ่อนในเวลา กลางวัน ที่เก็บของแต่มีการปรับและกั้นพื้นที่บางส่วนเป็นที่สำหรับเลี้ยงสัตว์และจอดรถมอเตอร์ไซด์

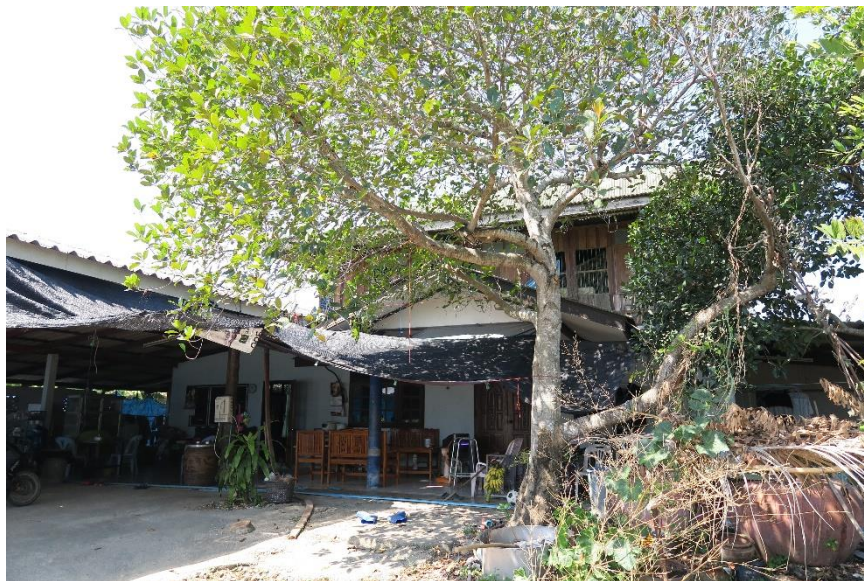
รูปที่ 54 เรือนกรณีศึกษาหลังที่ 5

เรือนกรณีศึกษาหลังที่ 5 เดิมเป็นเรือนไทย หลังคาจั่ว พื้นที่ข้างบนเป็นที่นอน ส่วนข้างล่างเป็นใต้ถุนโล่งต่อมาได้รื้อบ้านออกทั้งหมด แล้วนำไม้เดิมมาสร้างใหม่ ข้างบนยังเป็นเรือนไม้แต่ข้างล่างปรับรูปแบบเป็นการก่ออิฐกันห้อง พื้นที่ข้างบนเป็นที่นอนของลูกชาย และข้างล่างเป็นที่นอนของคุณแม่และลูกสาว โดยมีการใช้งานพื้นที่ข้างล่างมากกว่าข้างบน เนื่องจากความสะดวก

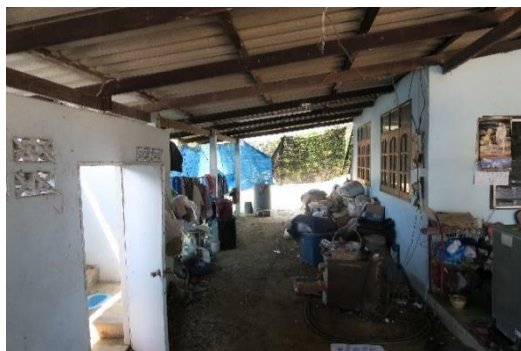
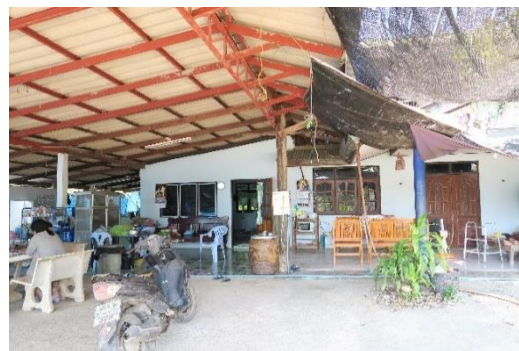
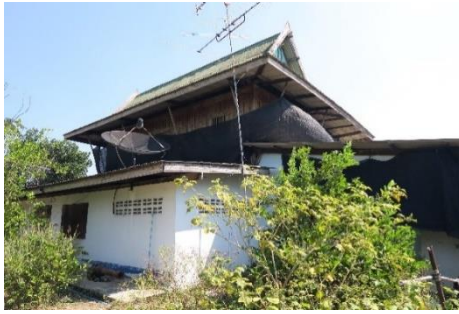
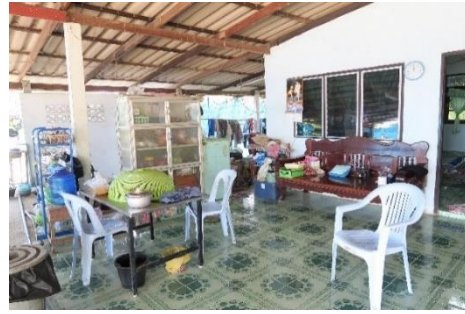
รูปที่ 55 การปรับปรุงและต่อเติมเรือนกรณีศึกษาหลังที่ 5 ด้วยการก่ออิฐทับกันพื้นที่บางส่วน

รูปที่ 56 การปรับปรุงและต่อเติมเรือนกรณีศึกษาหลังที่ 5 ด้วยการก่ออิฐทับกันพื้นที่บางส่วน

รูปที่ 57 การปรับปรุงต่อเติมเรือนกรณีศึกษาหลังที่ 5 ด้วยการก่ออิฐทับกันพื้นที่บางส่วน
รูปที่ 58 การปรับปรุงต่อเติมเรือนกรณีศึกษาหลังที่ 5 ด้วยการก่ออิฐทับกันพื้นที่บางส่วน

เดิมเรือนกรณีศึกษาเป็นเรือนไทย มีการปรับปรุงโดยการรื้อเรือนเดิมออก และสร้างใหม่ โดยใช้ไม้เดิมโดยที่ข้างบนยังคงรูปแบบเดิม ส่วนพื้นที่ข้างล่างมีการปรับรูปแบบจากใต้ถุนโล่งเป็นการก่ออิฐกันห้อง ต่อเติมชายคาและปูกระเบื้องบริเวณด้านหน้า เพื่อเพิ่มพื้นที่และความสะดวกในการใช้งาน

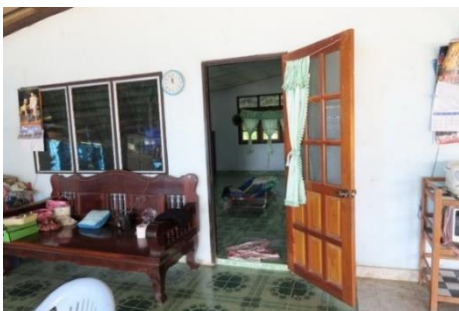
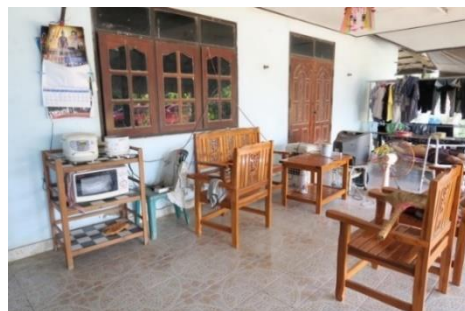
รูปที่ 60 ตัวอย่างการใช้สอยพื้นที่ใต้ถุนเรือนกรณีศึกษาหลังที่ 5

รูปที่ 61 ตัวอย่างการใช้สอยพื้นที่ใต้ถุนเรือนกรณีศึกษาหลังที่ 5

การใช้สอยพื้นที่บริเวณใต้ถุนเรือนกรณีศึกษาหลังที่ 5 ปรับเปลี่ยนจากเดิมที่เป็นใต้ถุนโล่งใช้เลี้ยงสัตว์ มาเป็นพื้นที่ใช้งานหลักของสมาชิกในครอบครัว โดยมีการก่ออิฐกันห้อง แบ่งเป็นพื้นที่ห้องนอน ห้องน้ำและ ห้องโถงที่เป็นที่รวมตัวกันของสมาชิกในครอบครัว ส่วนพื้นที่ที่ต่อเติมชายคาบางส่วนได้เทพื้นคอนกรีต และบางส่วนเป็นพื้นดิน มีแบ่งสัดส่วนเป็นพื้นที่ครัว พื้นที่นั่งเล่นของสมาชิกในครอบครัวและที่จอดรถ

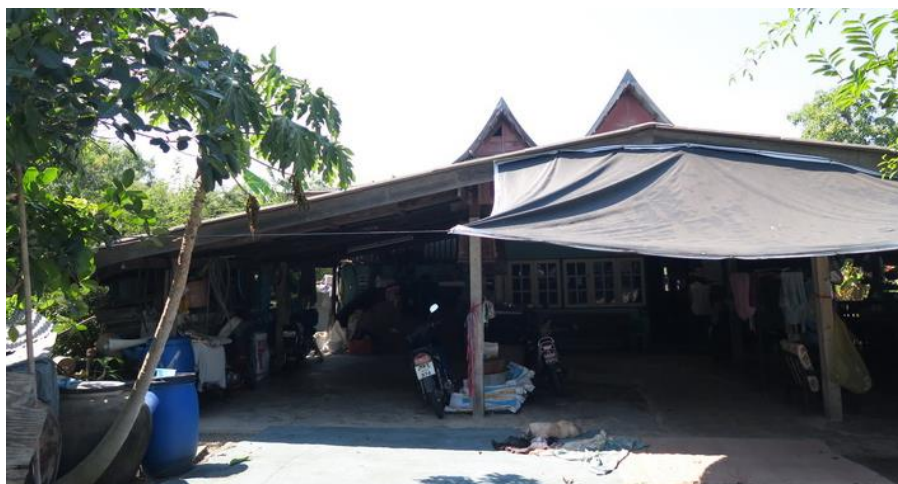
รูปที่ 66 เรือนกรณีศึกษาหลังที่ 6

เรือนกรณีศึกษาหลังที่ 6 เดิมเป็นเรือนไทยทรงปั้นหยา ใต้ถุนสูง พื้นดิน ข้างบนเป็นโถงโล่ง และห้องด้านล่างแยกออกมาจากรือน ใต้ถุนเรือนมีน้ำท่วมบ่อยครั้ง จึงใช้เป็นพื้นที่เลี้ยงสัตว์ ปัจจุบันข้างบนยังคงรูปแบบเรือนดั้งเดิม ข้างล่างก่ออิฐ และกันฝ้าไม้ระแนงไม้ พื้นที่ข้างบนเป็นโถงโล่งและห้องผี ส่วนพื้นที่ข้างล่างกลายเป็นพื้นที่ใช้งานหลัก เนื่องจากเจ้าของเรือนมีอายุมากขึ้น จึงไม่สะดวกในการขึ้นลงเรือน

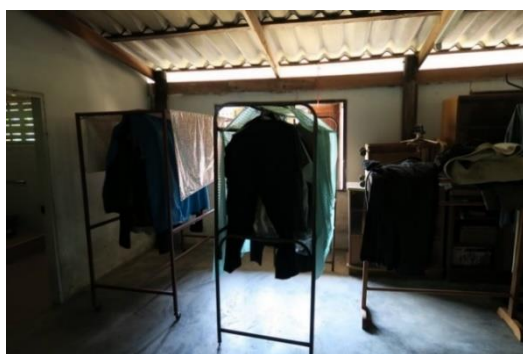
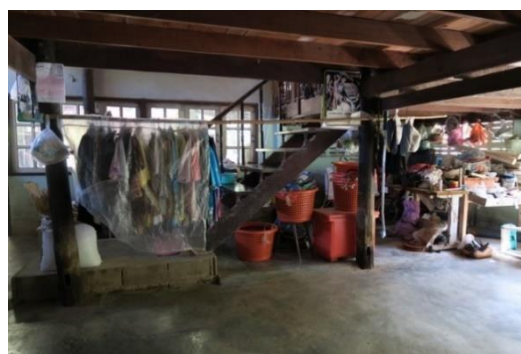
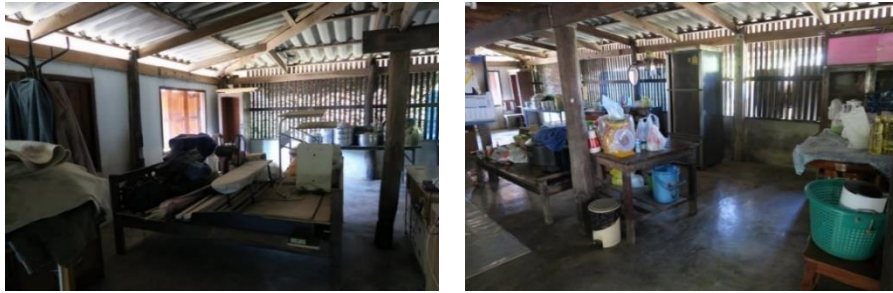
รูปที่ 67 การปรับปรุงต่อเติมเรือนกรณีศึกษาหลังที่ 6 ด้วยการก่ออิฐที่บังกั้นพื้นที่บางส่วน

รูปที่ 68 การปรับปรุงต่อเติมเรือนกรณีศึกษาหลังที่ 6 ด้วยการก่ออิฐที่บังกั้นพื้นที่บางส่วน

รูปที่ 69 การปรับปรุงและต่อเติมเรือนกรณีศึกษาหลังที่ 6 ด้วยการใช้ไม้ระแนงตีเป็นฝาผนัง

รูปที่ 70 การปรับปรุงและต่อเติมเรือนกรณีศึกษาหลังที่ 6 ด้วยการใช้ไม้ระแนงตีเป็นฝาผนัง

เรือนกรณีศึกษาหลังที่ 6 มีการปรับปรุงและต่อเติมในส่วนพื้นที่ใต้ถุนเดิม โดยปรับปรุงเมื่อประมาณ 10 ปีที่แล้ว เป็นการขยายพื้นที่เรือนเดิม ด้วยต่อขยายคา ก่ออิฐที่บางส่วน และบางส่วนใช้ไม้ระแนงตีเป็นฝ้าผนัง เพราะเรือนเดิมเริ่มทรุดโทรม และอยากเพิ่มพื้นที่ใช้งานให้มากขึ้น รวมทั้งด้วยอายุของเจ้าของเรือนที่ไม่สะดวกในการใช้พื้นที่ด้านบนเรือน นอกจากนี้ยังมีเหตุผลเรื่องสภาพอากาศที่ร้อนขึ้น ทำให้การใช้งานบนเรือนไม่สบายเช่นเดิม

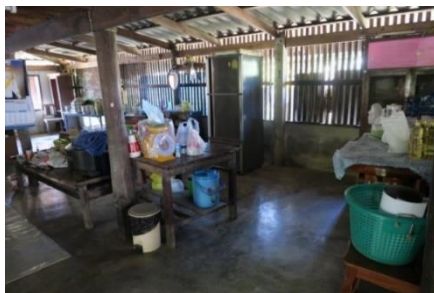
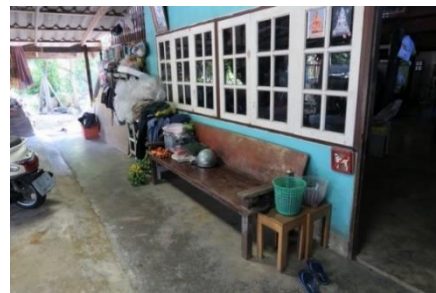
พื้นที่บริเวณใต้ถุนเรือนเดิมของเรือนกรณีศึกษาหลังที่ 6 เป็นใต้ถุนโล่ง พื้นดิน ใช้เลี้ยงสัตว์ ต่อมามีการปรับปรุงและต่อเติมให้เป็นพื้นที่ใช้งานหลักของสมาชิกในครอบครัว เพื่อเพิ่มพื้นที่ใช้งานให้มากขึ้น ด้วยอายุของเจ้าของเรือนที่ไม่สะดวกในการใช้พื้นที่ด้านบนเรือน การใช้สอยพื้นที่บริเวณใต้ถุนเรือนกรณีศึกษาหลังที่ 7 ในส่วนที่เป็นห้องที่มีการปิดล้อมนั้น เป็นพื้นที่พักผ่อน พื้นที่ห้องน้ำ พื้นที่เก็บของต่างๆ ของสมาชิกในครอบครัว รวมทั้งพื้นที่ส่วนหนึ่งบริเวณด้านที่มีการตีไม้ระแนง เป็นพื้นที่ส่วนครัวเช่นเดียวกับพื้นที่ด้านนอกสำหรับพื้นที่ด้านนอกที่ต่อขยายคามีการเทพื้นคอนกรีต และแบ่งเป็นพื้นที่ครัว พื้นที่รับประทานอาหารของครอบครัว พื้นที่พักผ่อน ที่เก็บของและที่จอดรถ

รูปที่ 72 ตัวอย่างการใช้สอยพื้นที่ใต้ถุนเรือนกรณีศึกษาหลังที่ 6

รูปที่ 73 ตัวอย่างการใช้สอยพื้นที่ใต้ถุนเรือนกรณีศึกษาหลังที่ 6

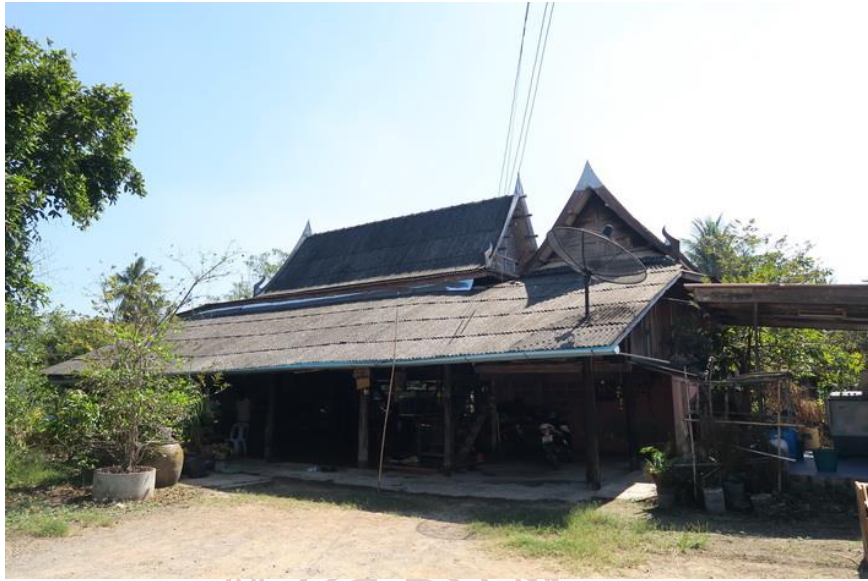
รูปที่ 78 เรือนกรณีศึกษาหลังที่ 7

เรือนกรณีศึกษาหลังที่ 7 เป็นเรือนไทยแบบประเพณีดั้งเดิม พื้นที่ข้างบนเป็นห้องโถงโล่ง เป็นที่นอนของคุณพ่อผู้ให้สัมภาษณ์ ส่วนใต้ถุนปูพื้นกระเบื้อง บางส่วนก่ออิฐกั้นห้อง และบางส่วนใช้ไม้ระแนงตีเป็นผนังแบ่งเป็นห้องนอน ห้องเสื้อผ้า พื้นที่ครัว พื้นที่ทำงาน พื้นที่รับแขกและพื้นที่พักผ่อนของสมาชิกในครอบครัว

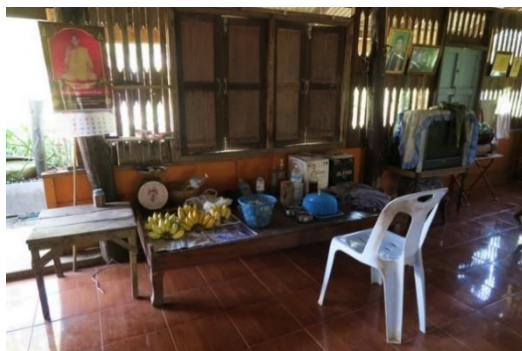
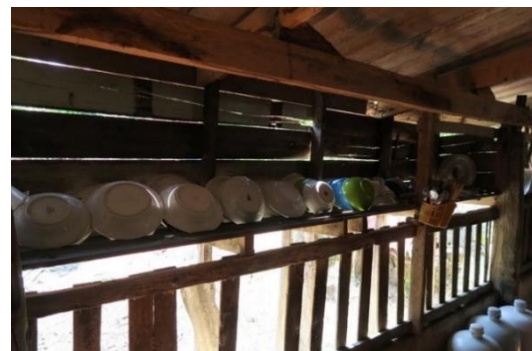
เรือนกรณีศึกษาหลังที่ 7 ปรับปรุงครั้งแรกเมื่อประมาณ 30 ปีที่แล้ว ด้วยการติดให้เรือนสูงขึ้น ต่อมามีการปรับปรุงเรือนเป็นระยะ โดยเฉพาะบริเวณใต้ถุนบ้าน ด้วยการต่อขยายคาน ก่ออิฐกั้นพื้นที่บางส่วนเป็นห้องและใช้การตีไม้ระแนงกั้นพื้นที่บางส่วน รวมทั้งการเทคอนกรีตบริเวณพื้นข้างล่าง และปูกระเบื้อง

รูปที่ 79 การปรับปรุงและต่อเติมเรือนกรณีศึกษาหลังที่ 7 ด้วยการตีไม้ระแนงกั้นพื้นที่

รูปที่ 80 การปรับปรุงและต่อเติมเรือนกรณีศึกษาหลังที่ 7 ด้วยการตีไม้ระแนงกั้นพื้นที่

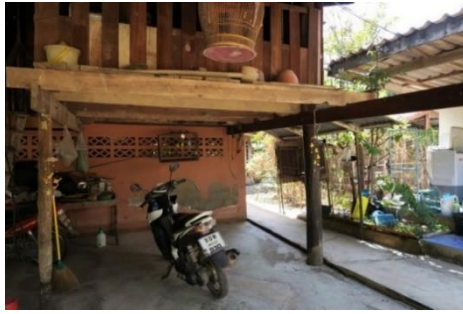
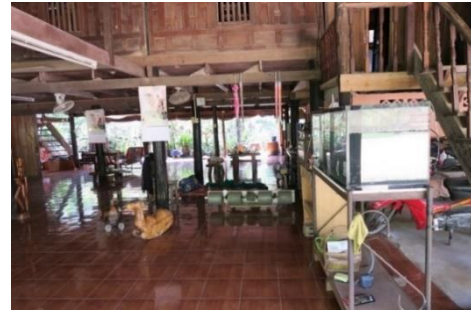
รูปที่ 81 การปรับปรุงและต่อเติมเรือนกรณีศึกษาหลังที่ 7 ด้วยการก่ออิฐทับกันห้อง
รูปที่ 82 การปรับปรุงและต่อเติมเรือนกรณีศึกษาหลังที่ 7 ด้วยการปูกระเบื้องที่พื้น

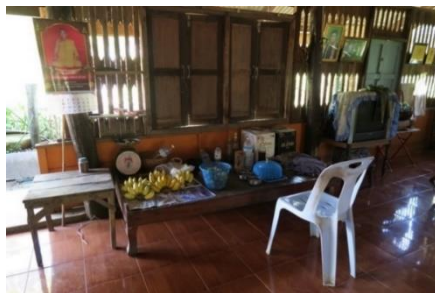
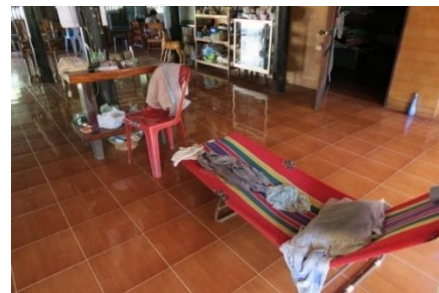
พื้นที่บริเวณใต้ถุนเรือนเดิมของเรือนกรณีศึกษาหลังที่ 7 เป็นใต้ถุนโล่ง พื้นดิน ต่อมามีการปรับปรุงและต่อเติมเพื่อเพิ่มพื้นที่ใช้งานให้มากขึ้น ทำให้พื้นที่ใต้ถุนเรือนในปัจจุบันเป็นพื้นที่ใช้งานหลักของสมาชิกในครอบครัว การใช้สอยพื้นที่บริเวณใต้ถุนเรือนในส่วนที่เป็นโถงโล่ง เป็นพื้นที่พักผ่อนร่วมกันของสมาชิกในครอบครัว สำหรับพื้นที่ที่มีการปิดล้อมเป็นส่วนของห้องนอนและห้องเสื่อผ้า และพื้นที่ที่มีการปิดล้อมบางส่วน เป็นพื้นที่ครัว มุมรับแขกและมุมทำงานของสมาชิกในครอบครัว

รูปที่ 83 ตัวอย่างการใช้สอยพื้นที่ใต้ถุนเรือนกรณีศึกษาหลังที่ 7

รูปที่ 84 ตัวอย่างการใช้สอยพื้นที่ใต้ถุนเรือนกรณีศึกษาหลังที่ 7

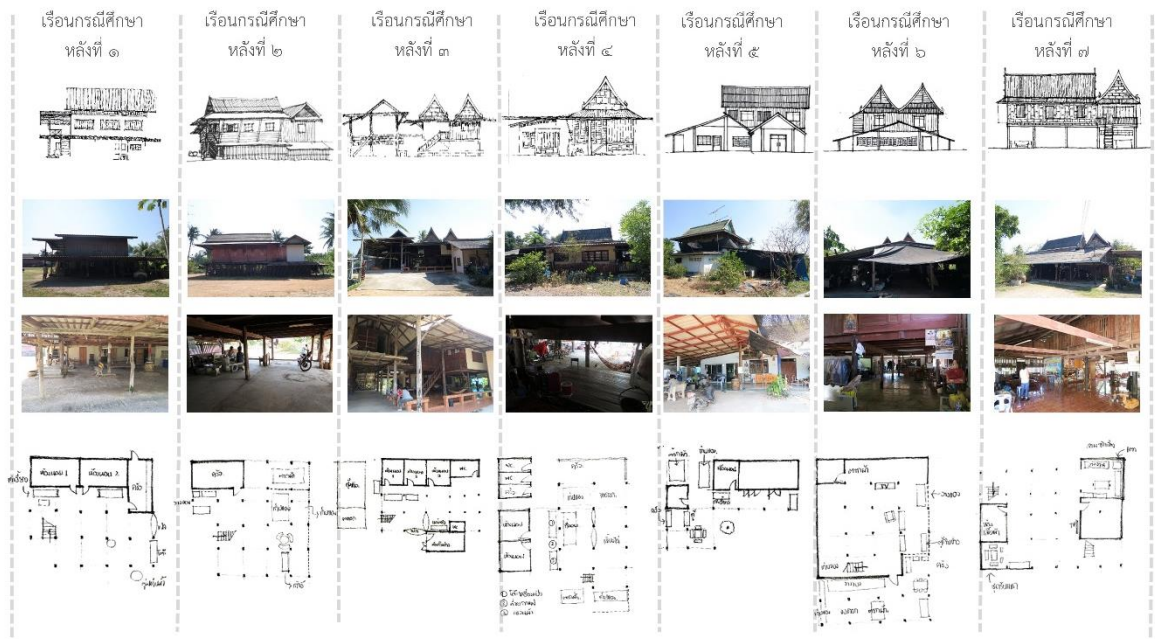
รูปที่ 87 ภาพเปรียบเทียบเรือนกรณีศึกษาบ้านทุ่งเพื่อทั้ง 7 หลัง

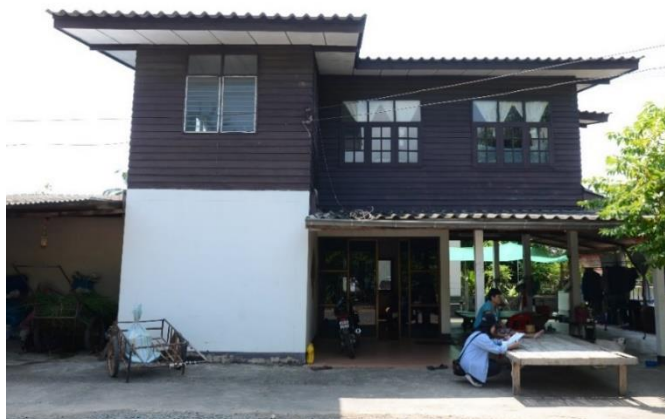
รูปที่ 91 เรือนกรณีศึกษาหลังที่ 8

เรือนกรณีศึกษาหลังที่ 8 เป็นเรือนยกพื้นสูง ข้างบนเป็นไม้ ข้างล่างก่ออิฐทึบ ส่วนที่ไม่มีการก่ออิฐเป็นบริเวณด้านหน้าและหลังบ้าน แต่มีการเทพื้นคอนกรีต ข้างบนใช้เป็นพื้นนอนและห้องพระ (ห้องเปิง) มีการกั้นห้องส่วนข้างล่างเป็นห้องโถงโล่ง เป็นพื้นนอนของลูกสาว (ลูกจินตนา) และคุณยาย และพื้นที่พักผ่อนของสมาชิกในครอบครัว

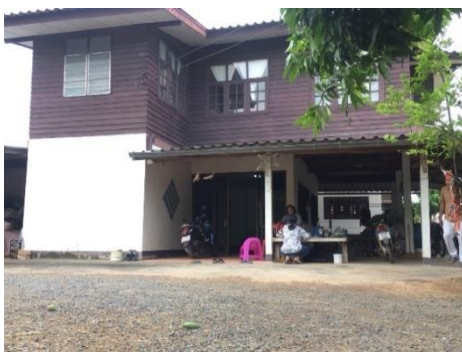
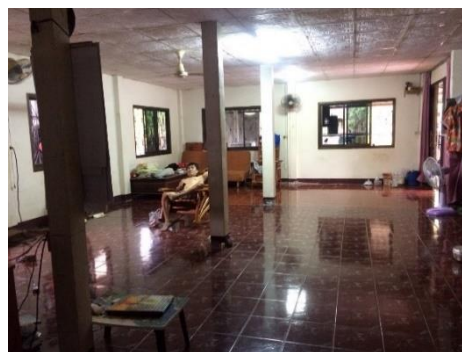
เรือนกรณีศึกษาหลังที่ 8 มีการปรับปรุงโดยการรื้อเรือนเดิมออก และสร้างใหม่โดยใช้ไม้เดิมซื้อเพิ่มแค่ฝาผนัง โดยเป็นแบบที่เห็นจากจังหวัดมหาสารคาม ข้างล่างแรกเริ่มมีเป็นใต้ถุนโล่ง มีการก่ออิฐทึบแค่บริเวณครัวเท่านั้น ก่อนจะมีการต่อเติมเพิ่มในช่วง 10 ปีหลัง จนกลายเป็นก่ออิฐทึบทั้งหมด และต่อชายคา พร้อมทั้งเทพื้นคอนกรีตบริเวณชายคา เพื่อเพิ่มพื้นที่การใช้งานให้มากขึ้น

รูปที่ 92 การปรับปรุงและต่อเติมเรือนกรณีศึกษาหลังที่ 8 ด้วยการก่ออิฐทึบกั้นห้อง

รูปที่ 93 การปรับปรุงและต่อเติมเรือนกรณีศึกษาหลังที่ 8 ด้วยการก่ออิฐทึบกั้นห้อง

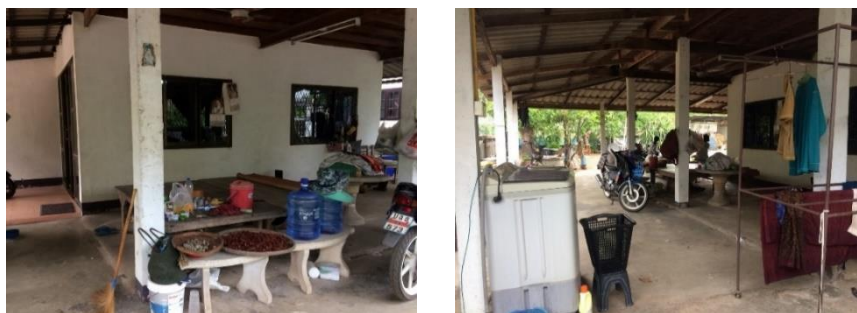
รูปที่ 94 การปรับปรุงและต่อเติมเรือนกรณีศึกษาหลังที่ 8 ด้วยการเทพื้นคอนกรีต (ซ้าย)

รูปที่ 95 การปรับปรุงและต่อเติมเรือนกรณีศึกษาหลังที่ 8 ด้วยการต่อชายคา (ขวา)

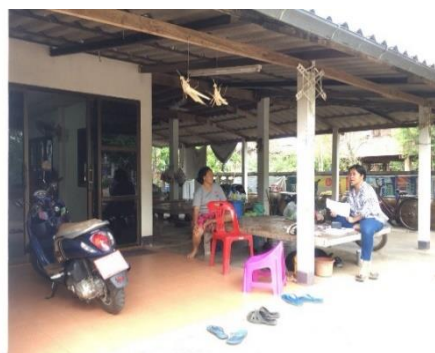
การใช้สอยพื้นที่บริเวณใต้ถุนเรือนกรณีศึกษาหลังที่ 8 ซึ่งมีลักษณะเป็นห้องโถงโล่ง มีการกั้นห้องในส่วนของครัว สำหรับพื้นที่ข้างนอกบริเวณแคร์จะใช้เป็นพื้นที่สำหรับทานอาหาร ในเวลากลางวันพื้นที่บริเวณโถงหน้าโทรทัศน์และพื้นที่ข้างนอกบริเวณแคร์จะเป็นที่พักผ่อนของสมาชิกในครอบครัว ส่วนกลางคืนพื้นที่โถงจะกลายเป็นพื้นที่รวมตัวของสมาชิกในครอบครัว และใช้เป็นที่นอนของลูกสาว (ลูกจินตนา) และคุณยาย

รูปที่ 98 ตัวอย่างการใช้สอยพื้นที่ใต้ถุนเรือนกรณีศึกษาหลังที่ 8

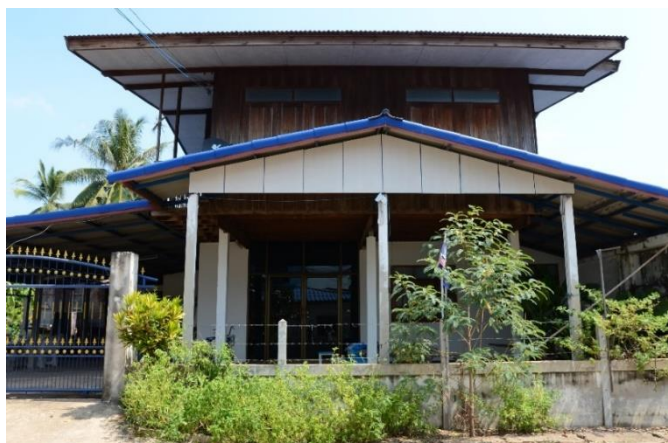
รูปที่ 103 เรือนกรณีศึกษาหลังที่ 9

เรือนกรณีศึกษาหลังที่ 9 เดิมเป็นเรือนไม้ยกพื้น ฝาไม้ไผ่ มีชานพัก ใต้ถุนไม่สูง ใต้ถุนเรือนเดิมเป็นใต้ถุนโล่ง พื้นดิน ปัจจุบันเป็นเรือนยกพื้นสูง ข้างบนเป็นไม้ ข้างล่างก่ออิฐทับกันเป็นห้องต่าง ๆ ปัจจุบันเจ้าของเรือน (แดง) อาศัยอยู่กับภรรยา พื้นที่ข้างบนใช้เป็นที่นอนของลูกๆ เวลากลับมาเยี่ยมครอบครัวและห้องพระ (ห้องเบิ่ง) ส่วนข้างล่างเป็นห้องโถงโล่ง แบ่งพื้นที่พักผ่อนของสมาชิกในครอบครัวและที่นอนของคุณตาแดง และคุณยาย ด้านหลังต่อเติมเป็นส่วนของห้องลูกสาว คนโต ห้องน้ำ ห้องเก็บของและพื้นที่รับประทานอาหาร สำหรับด้านข้างบ้านกลายเป็นที่รับแขกของครอบครัวและพื้นที่ส่วนหนึ่งแบ่งเป็นที่ทำครัว

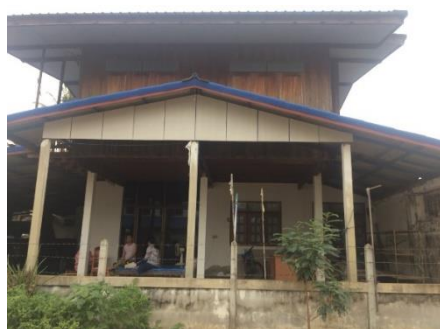
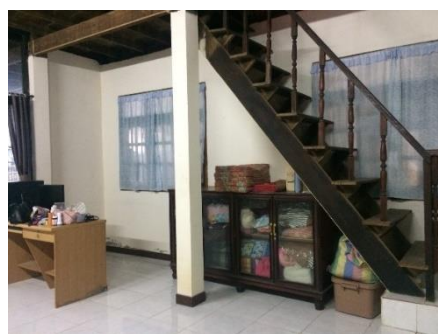
เรือนกรณีศึกษาหลังที่ 9 ปรับปรุงครั้งแรกเมื่อประมาณ 30 กว่าปีที่แล้ว โดยการติดบ้านและต่อเติมบริเวณข้างล่างด้วยการก่ออิฐทับกันห้องเมื่อประมาณ 10 ปีที่แล้ว พื้นที่บริเวณใต้ถุนกันเป็นห้องโถงส่วนด้านหลังต่อเติมเป็นส่วนห้องนอน ห้องน้ำ และครัว ส่วนที่ไม่มีการก่ออิฐคือบริเวณด้านหน้าและข้างบ้าน ซึ่งมีการต่อขยายคานออกจากเดิมและเทพื้นคอนกรีต สาเหตุที่ต่อเติมเพราะเวลาฝนตก เรือนเดิมจะโยกทำให้รู้สึกไม่มั่นคง

รูปที่ 104 การปรับปรุงต่อเติมเรือนกรณีศึกษาหลังที่ 9 ด้วยการก่ออิฐทับกันพื้นที่บางส่วน

รูปที่ 105 การปรับปรุงต่อเติมเรือนกรณีศึกษาหลังที่ 9 ด้วยการก่ออิฐทับกันพื้นที่บางส่วน

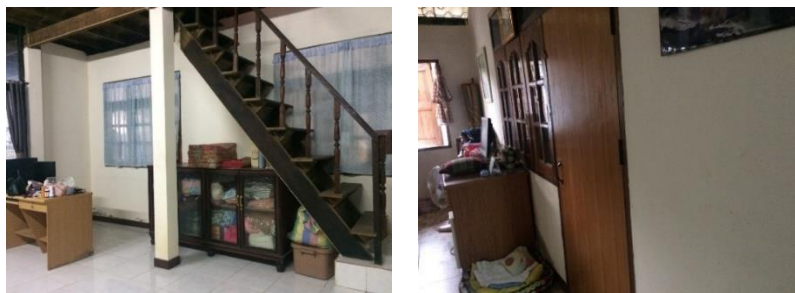
ใต้ถุนเรือนกรณีศึกษาเดิมเป็นใต้ถุนโล่ง พื้นดิน ไม่ค่อยมีการใช้งานใต้ถุน มีการปรับการใช้สอยเมื่อมีการต่อเติมใต้ถุนเรือนและพื้นที่ด้านล่างของเรือน ทำให้กลายเป็นพื้นที่ใช้งานหลักของเรือน แทนพื้นที่ข้างบน โดยแดงและภรรยาอยู่อาศัยข้างล่างตั้งแต่มีการต่อเติม เนื่องจากขึ้นไปด้านบนลำบาก จะขึ้นเฉพาะเวลาไปไหว้พระเท่านั้นส่วนพื้นที่ข้างล่างทางด้านหลังใช้เป็นห้องของลูกสาวคนโต และพื้นที่ครัว และด้านข้างบ้านเป็นพื้นที่ครัวต่อเนื่องกับครัวด้านหลัง ในเวลากลางวันพื้นที่ข้างล่างบางส่วนจะเป็นที่นั่งเล่นของสมาชิกในครอบครัว และกลายเป็นที่รับแขกของครอบครัวไปด้วย ส่วนกลางคืนบริเวณโถงจะเป็นพื้นที่พักผ่อนดูทีวีและแบ่งเป็นที่นอนของสมาชิกในครอบครัว

รูปที่ 109 ตัวอย่างการใช้สอยพื้นที่ใต้ถุนเรือนกรณีศึกษาหลังที่ 9

รูปที่ 110 ตัวอย่างการใช้สอยพื้นที่ใต้ถุนเรือนกรณีศึกษาหลังที่ 9

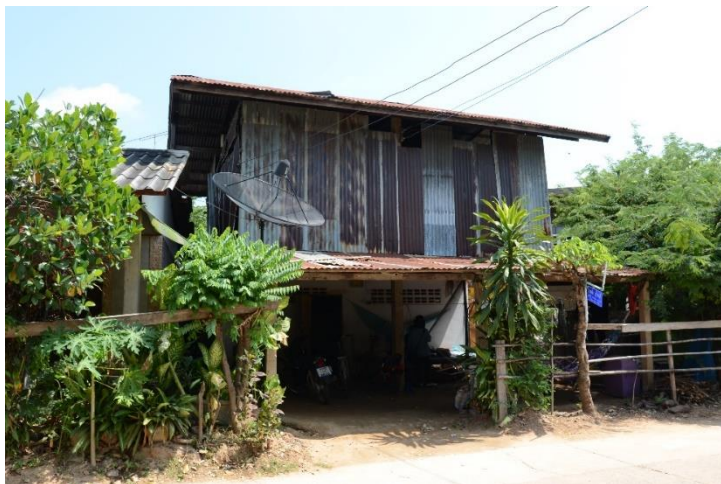
รูปที่ 115 เรือนกรณีศึกษาหลังที่ 10

เรือนกรณีศึกษาหลังที่ 10 เดิมเป็นเรือนไม้ยกพื้นสูง ข้างล่างเป็นใต้ถุน พื้นดิน ใช้เป็นที่นั่งเล่นและเก็บอุปกรณ์ทำนา ปัจจุบันเรือนข้างบนยังคงรูปแบบเดิม ส่วนข้างล่างก่ออิฐทึบ ด้านหลังต่อเติมออกเป็นส่วนครัว ปัจจุบันไม่มีการใช้งานพื้นที่ข้างบนแล้ว โดยใช้พื้นที่ข้างล่างเป็นพื้นที่ใช้สอยหลัก ทั้งพื้นที่นอน พักผ่อน และกิจกรรมอื่น ๆ บริเวณด้านหลังบ้านเทพื้นคอนกรีตเป็นพื้นที่ส่วนครัวและเก็บของด้านหน้าเป็นพื้นที่นั่งเล่นพักผ่อน

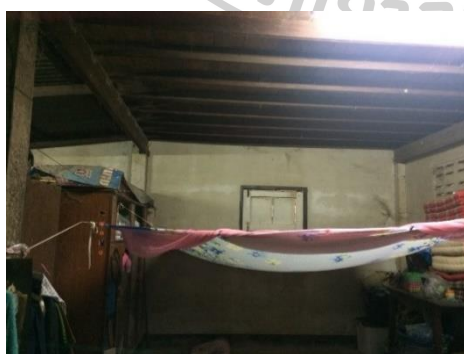
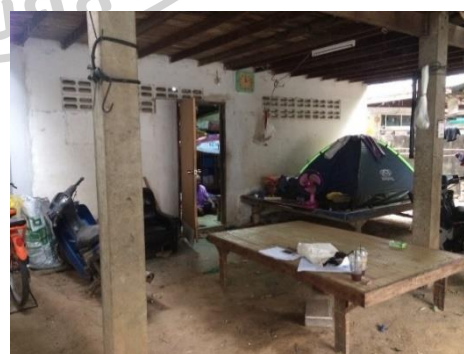
เรือนกรณีศึกษาหลังที่ 10 ปรับปรุงและต่อเติมบริเวณด้านล่างของเรือนเมื่อประมาณ 8 ปีที่แล้วด้วยการก่ออิฐกันห้องในส่วนใต้ถุนเรือน ต่อขยายออกมาบริเวณด้านหน้าเรือนและต่อเติมบริเวณด้านหลังเรือนเป็นส่วนครัวด้วยต่อขยายและการเทพื้นคอนกรีต และปิดล้อมพื้นที่ด้วยสังกะสี

รูปที่ 116 การปรับปรุงต่อเติมเรือนกรณีศึกษาหลังที่ 10 ด้วยการก่ออิฐกันห้องที่ใต้ถุนเรือน

รูปที่ 117 การปรับปรุงต่อเติมเรือนกรณีศึกษาหลังที่ 10 ด้วยการก่ออิฐกันห้องที่ใต้ถุนเรือน

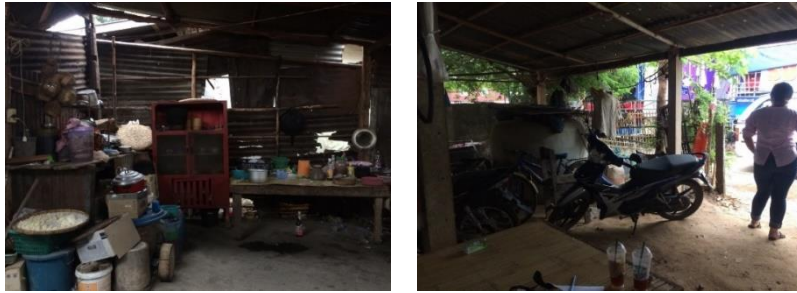
รูปที่ 118 การต่อขยายคาเรียนกรณีศึกษาหลังที่ 10 เพื่อเพิ่มพื้นที่การใช้งาน

รูปที่ 119 การต่อขยายคาเรียนกรณีศึกษาหลังที่ 10 เพื่อเพิ่มพื้นที่การใช้งาน

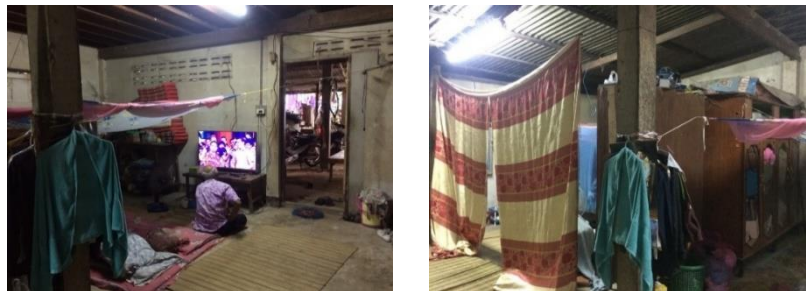
การใช้สอยพื้นที่บริเวณใต้ถุนเรือนกรณีศึกษาหลังที่ 10 บริเวณด้านหน้าเรือน เป็นพื้นที่วางเตียงสำหรับนั่งพักผ่อนในเวลากลางวัน และเป็นพื้นที่ต้อนรับแขก รวมทั้งใช้จอดรถ สำหรับบริเวณห้องโถงโถงมีการปรับพื้นที่ให้กลายเป็นพื้นที่ใช้งานหลัก ทั้งพื้นที่นอน พักผ่อน เก็บเสื้อผ้าและกิจกรรมอื่น ๆ โดยมีการกั้นห้องในส่วนของห้องนอนด้วยการใช้ตู้เสื้อผ้าแทนการกั้นผนัง ส่วนบริเวณด้านหลังบ้านเป็นพื้นที่ครัวและเก็บของ

รูปที่ 121 ตัวอย่างการใช้สอยพื้นที่ใต้ถุนเรือนกรณีศึกษาหลังที่ 10

รูปที่ 122 ตัวอย่างการใช้สอยพื้นที่ใต้ถุนเรือนกรณีศึกษาหลังที่ 10

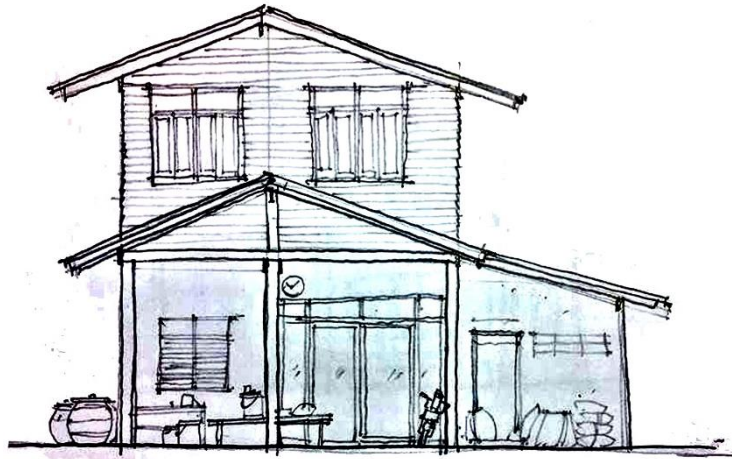
รูปที่ 125 ภาพลายเส้นรูปด้านเรือนกรณีศึกษาหลังที่ 11

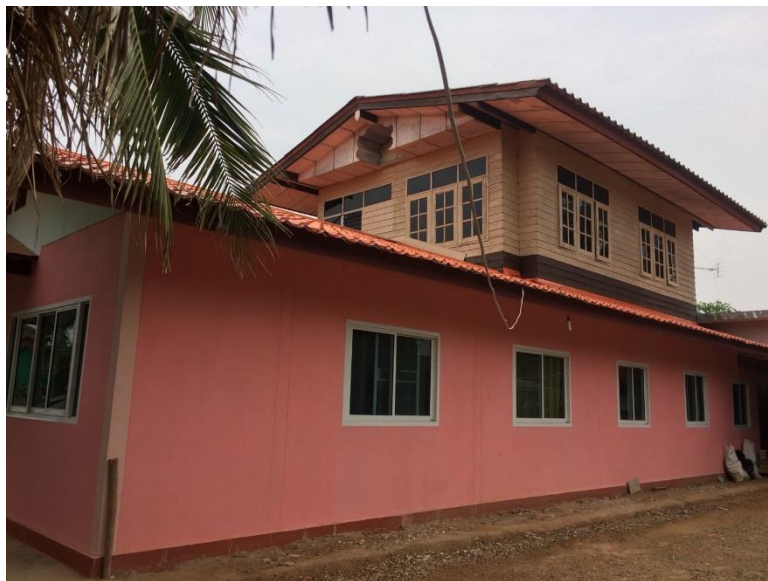
รูปที่ 132 เรือนกรณีศึกษาหลังที่ 12

เรือนกรณีศึกษาหลังที่ 12 เดิมเป็นเรือนยกพื้นสูง ใต้ถุนเป็นลานดินโล่งโปร่ง ใช้เป็นเลี้ยงสัตว์ (ไก่) ปัจจุบันเรือนข้างบนยังคงรูปแบบเดิม และยังมีการใช้งานอยู่บ้าง โดยใช้เป็นห้องนอนของแม่ผู้ให้สัมภาษณ์ข้างล่างก่ออิฐทึบ กั้นเป็นห้องต่างๆ เพื่อเพิ่มพื้นที่ใช้งานให้กับสมาชิกในครอบครัว เนื่องจากขนาดของครอบครัวที่ขยายขึ้น

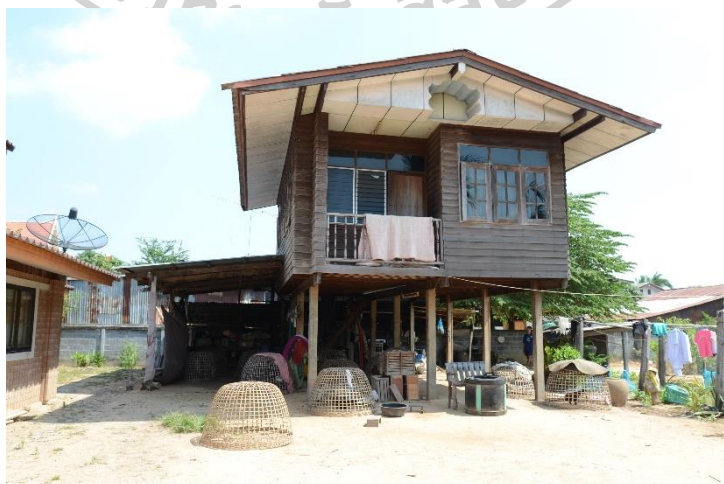
รูปที่ 133 เรือนกรณีศึกษาหลังที่ 12 ก่อนการปรับปรุงและต่อเติมเรือน

การปรับปรุงและต่อเติมเรือนกรณีศึกษาหลังที่ 12 ปรับปรุงเมื่อประมาณ 2 ปีที่แล้ว โดยการยกบ้านและขยายพื้นที่เรือนด้านล่างออก โดยการก่ออิฐทึบกั้นแบ่งเป็นห้อง

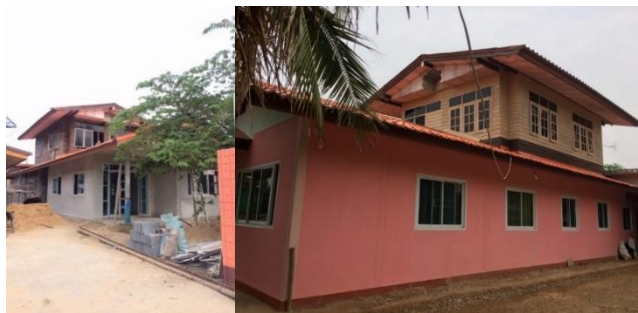
รูปที่ 134 เรือนกรณีศึกษาหลังที่ 12 ขณะกำลังปรับปรุง (ซ้าย) และเสร็จสมบูรณ์ (ขวา)

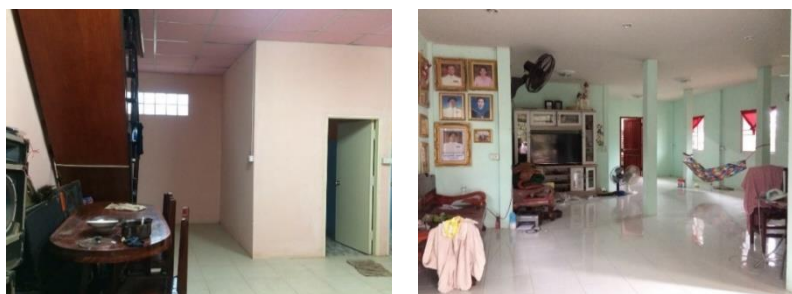
พื้นที่ใช้สอยหลักของเรือนกรณีศึกษาหลังที่ 12 อยู่บริเวณด้านล่างที่มีการต่อเติม พื้นที่บริเวณด้านหน้าบ้าน ปูกระเบื้องสร้างความสวยงามให้กับบ้าน และใช้เป็นที่นั่งเล่นของสมาชิกในครอบครัว ถัดไปคือพื้นที่ห้องรับแขก ซึ่งแม่ข้างบนจะเป็นห้องนอน แต่โดยส่วนมากแล้วเจ้าของห้อง (แม่ของผู้ให้สัมภาษณ์) มักจะลงมาอนบริเวณหน้าโทรทัศน์ที่ห้องรับแขกนี้ นอกจากนี้บริเวณข้างล่างใต้ถุนเดิมที่มีการต่อเติม ยังมีการกั้นเป็นห้องนอนของครอบครัวลูกสาว รวมทั้งห้องครัวและห้องน้ำ

รูปที่ 136 ตัวอย่างการใช้สอยพื้นที่ใต้ถุนเรือนกรณีศึกษาหลังที่ 12

รูปที่ 137 ตัวอย่างการใช้สอยพื้นที่ใต้ถุนเรือนกรณีศึกษาหลังที่ 12

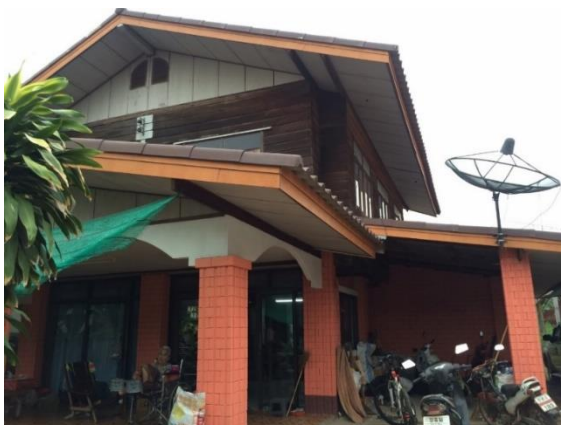
รูปที่ 142 เรือนกรณีศึกษาหลังที่ 13

เรือนกรณีศึกษาหลังที่ 13 แต่เดิมเป็นเรือนยกพื้น โดยพื้นบ้านมี 3 ระดับ และมีชานนอกบ้าน ส่วนใต้ถุนเป็นลานดิน ก่อนจะมีการปรับปรุงโดยที่ข้างบนยังคงรูปแบบเดิม ส่วนข้างล่างก่ออิฐทึบเป็นห้องโถง ปัจจุบันพื้นที่บนเรือนไม่ได้มีการใช้งานแล้ว เนื่องจากเจ้าของเรือน (คุณยายจำปา) อายุมากและป่วย ทำให้ไม่สามารถขึ้นไปบนเรือนได้ พื้นที่ใช้สอยหลักจึงอยู่บริเวณด้านล่างที่เป็นส่วนต่อเติม

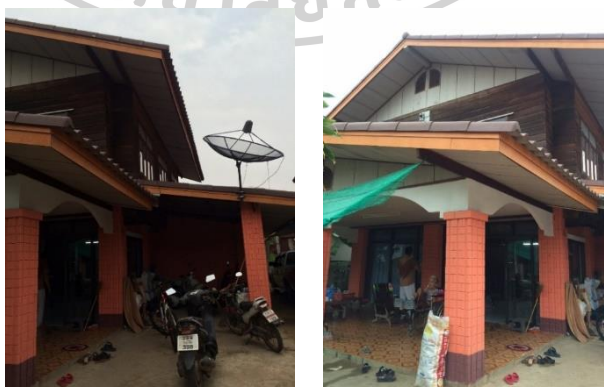
เรือนกรณีศึกษาหลังที่ 13 การต่อเติมมีทั้งหมด 3 ครั้ง ครั้งแรกต่อเติมด้วยการยกพื้น ต่อมาคือการแบ่งห้องด้านบน และก่ออิฐกันพื้นที่บางส่วนของใต้ถุนเป็นห้องสหรณ์ของหมู่บ้าน ก่อนจะปรับมาเป็นห้องลูกสาวและครั้งสุดท้ายคือในปี พ.ศ. 2552 เป็นการยกเรือนและย้ายเรือนจากที่ตั้งเดิมมาทางขวามือประมาณ 5 เมตร รวมทั้งต่อเติมด้านล่างด้วยการก่ออิฐทึบส่วนพื้นที่ใต้ถุนเดิม และต่อเติมพื้นที่ด้านข้างและด้านหลังด้วยการต่อขยายคาและก่ออิฐกันห้องเป็นส่วนหนึ่งของห้องนอน ห้องครัว และห้องอาบน้ำ

รูปที่ 143 การปรับปรุงและต่อเติมเรือนกรณีศึกษาหลังที่ 13 ด้วยการต่อขยายคา (ซ้าย)

รูปที่ 144 การปรับปรุงและต่อเติมเรือนกรณีศึกษาหลังที่ 13 ด้วยการก่ออิฐกันห้อง (ขวา)
