ใต้ถุนเรือน: การเปลี่ยนผ่านจากอดีตสู่ปัจจุบัน

A SPACE UNDER THE HOUSE: TRANSFORMATION FROM PAST TO PRESENT

A Thesis Submitted in Partial Fulfillment of the Requirements
for Master of Arts (Vernacular Architecture)

Graduate School, Silpakorn University

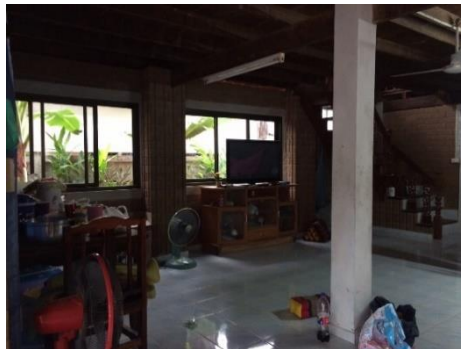
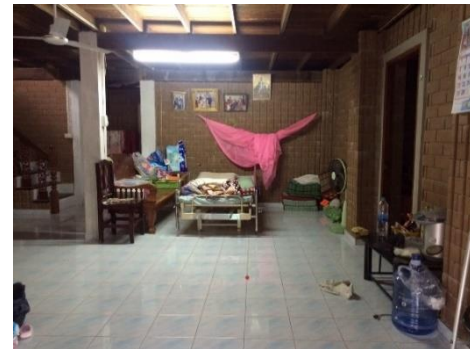
การใช้สอยพื้นที่บริเวณใต้ถุนเรือนกรณีศึกษาหลังที่ 13 มีการปรับพื้นที่ใต้ถุนเดิมด้วยการก่ออิฐทึบเป็นห้องโถงและขยายพื้นที่ใช้งานของเรือนด้านข้างและด้านหลัง ด้วยการก่ออิฐกั้นห้องเป็นส่วนหนึ่งของห้องนอน ห้องครัวและห้องอาบน้ำ พื้นที่ใช้สอยหลักของครอบครัวจึงอยู่บริเวณด้านล่างพื้นที่เฉลียงด้านหน้าปุกระเบียงใช้เป็นพื้นที่นั่งพักผ่อน รับประทานอาหารและรับแขกไปในตัว ส่วนของห้องโถงเป็นที่นอนของคุณยายจำปา ที่มีอาการป่วย และหลานๆ รวมทั้งเป็นห้องนั่งเล่นของครอบครัว บริเวณพื้นที่ด้านหลังเชื่อมต่อกับส่วนของห้องโถงและมีการกั้นเป็นห้องนอน ห้องครัว ห้องอาบน้ำและห้องน้ำ ส่วนด้านข้างที่มีการขยายพื้นที่ ก่ออิฐทึบกั้นเป็นห้องนอนของหลานที่โตแล้วและที่จอดรถ ซึ่งเทพื้นปูแสดงขอบเขตพื้นที่

รูปที่ 146 ตัวอย่างการใช้สอยพื้นที่ใต้ถุนเรือนกรณีศึกษาหลังที่ 13

รูปที่ 147 ตัวอย่างการใช้สอยพื้นที่ใต้ถุนเรือนกรณีศึกษาหลังที่ 13

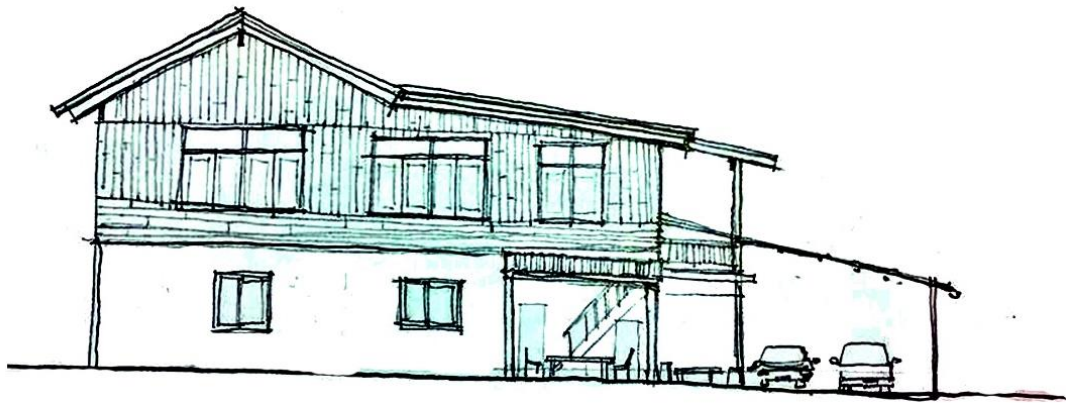
รูปที่ 150 ภาพลายเส้นรูปด้านเรือนกรณีศึกษาหลังที่ 14

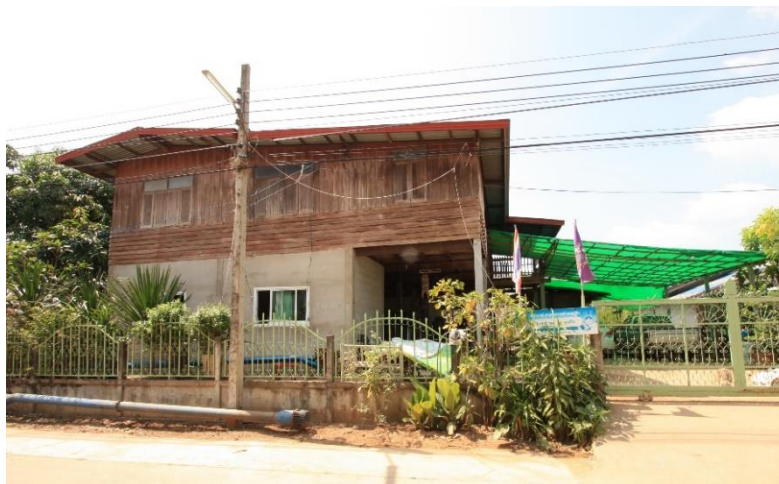
รูปที่ 152 เรือนกรณีศึกษาหลังที่ 14

เรือนกรณีศึกษาหลังที่ 14 เดิมเป็นเรือนอีสานยกพื้นสูง ใต้ถุนเป็นลานดินโล่งโปร่ง ใช้เป็นที่นั่งในเวลากลางวันและที่ทานข้าวของครอบครัว พื้นที่ใช้สอยเดิมอยู่บนเรือนเป็นหลัก แต่ปัจจุบันพื้นที่ข้างบนไม่มีการใช้งานแล้วพื้นที่ใช้สอยหลักจึงอยู่บริเวณด้านล่างที่เป็นส่วนต่อเติม ทั้งส่วนของห้องนอนของสมาชิกในครอบครัว พื้นที่ส่วนกลางของครอบครัวที่ใช้ทำกิจกรรมต่าง ๆ ของครอบครัว ส่วนของครัวและพื้นที่รับประทานอาหาร

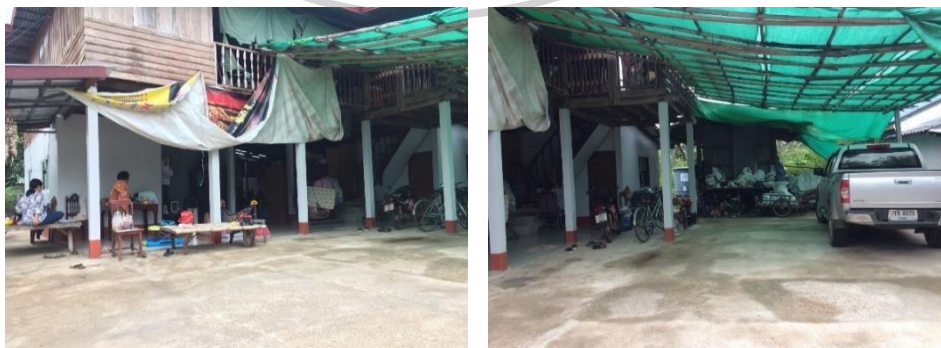
รูปที่ 153 การปรับปรุง ต่อเติมเรือนกรณีศึกษาหลังที่ 14 ด้วยการก่ออิฐกั้นห้อง (ซ้าย)

การปรับปรุงและต่อเติมเรือนกรณีศึกษาหลังที่ 14 ปรับปรุงเมื่อประมาณปี พ.ศ. 2553 เป็นการยกพื้นเรือนและปรับปรุงด้านล่างทั้งหมด โดยการต่อขยายคาช้งเรือนทำเป็นพื้นที่จอดรถและก่ออิฐกั้นห้องบริเวณใต้ถุนเดิมจำนวน 4 ห้อง ส่วนพื้นที่เหลือปรับจากพื้นดินเป็นพื้นที่กระเบื้อง บริเวณด้านหลังเรือนขยายพื้นที่เป็นส่วนครัวและสร้างห้องน้ำเพิ่มจำนวน 2 ห้อง

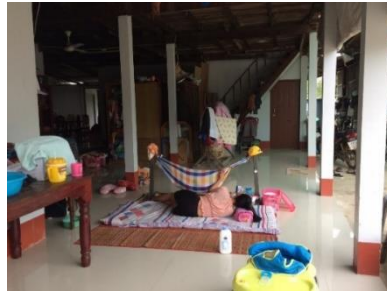
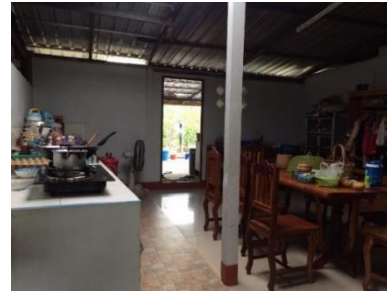
รูปที่ 154 การปรับปรุง ต่อเติมเรือนกรณีศึกษาหลังที่ 14 ด้วยการต่อขยายคา (ขวา)

รูปที่ 155 การปรับปรุง ต่อเติมเรือนกรณีศึกษาหลังที่ 14 ด้วยการปูกระเบื้อง (ซ้าย)

รูปที่ 156 การปรับปรุง ต่อเติมเรือนกรณีศึกษาหลังที่ 14 ด้วยการต่อเติมส่วนครัว (ขวา)

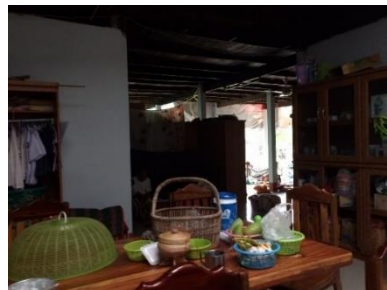
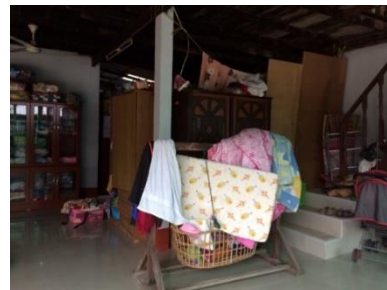
รูปที่ 158 ตัวอย่างการใช้สอยพื้นที่ใต้ถุนเรือนกรณีศึกษาหลังที่ 14

รูปที่ 159 ตัวอย่างการใช้สอยพื้นที่ใต้ถุนเรือนกรณีศึกษาหลังที่ 14

การใช้สอยพื้นที่บริเวณใต้ถุนเรือนกรณีศึกษาหลังที่ 14 มีการปรับพื้นที่ใต้ถุนเดิมด้วยเทพื้นคอนกรีต และก่ออิฐทึบแบ่งเป็นห้องจำนวน 4 ห้อง รวมทั้งขยายพื้นที่ใช้งานของเรือนบริเวณด้านหลังด้วยการเทพื้นคอนกรีตเชื่อมกับพื้นที่ใต้ถุนเดิม และทำหลังคาคลุมบริเวณส่วนที่เป็นครัวและส่วนรับประทานอาหาร พื้นที่ด้านหน้าเป็นพื้นที่โล่งใช้เป็นที่นั่งเล่นและทำกิจกรรมต่างๆ ของคนในครอบครัว รวมทั้งเป็นที่รับแขก พื้นที่ส่วนหนึ่งเป็นพื้นที่นอนของคุณตา กั้นแบ่งพื้นที่ด้วยเฟอร์นิเจอร์ ส่วนที่กั้นเป็นห้องใช้เป็นห้องนอนของสมาชิกในครอบครัว ส่วนด้านหลังเรือนแบ่งเป็นส่วนพื้นที่ครัว พื้นที่รับประทานอาหารและห้องครัว

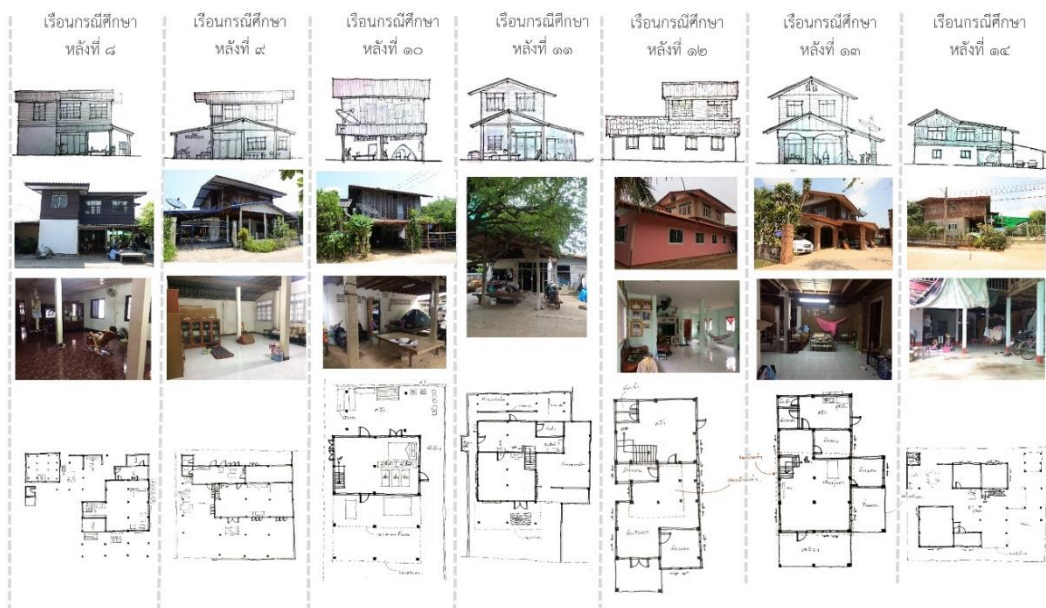
การเปลี่ยนแปลงด้านกายภาพของพื้นที่ใต้ถุนเรือนกรณีศึกษาหลังที่ 14 เป็นการเปลี่ยนแปลงพื้นที่ที่ชัดเจนอีกหลังหนึ่ง พื้นที่ใต้ถุนเรือนเดิมที่เป็นพื้นดินเปลี่ยนเป็นปูกระเบื้องทั้งหมด และมีการปิดล้อมแบบทึบแบ่งเป็นห้องต่างๆ เป็นการเพิ่มพื้นที่การใช้งานของเรือน ทั้งการปิดล้อมแบบทึบส่วนที่ไม่ได้มีการปิดล้อมคือส่วนด้านข้างของเรือน ซึ่งได้เทพื้นคอนกรีตสูงกว่าระดับดินเดิมประมาณ 10 เซนติเมตร การเปลี่ยนแปลงทางกายภาพเช่นนี้ส่งผลต่อการเปลี่ยนแปลงประเภทพื้นที่กิจกรรมการใช้งานเช่นกัน โดยเป็นการเปลี่ยนแปลงจากที่ใต้ถุนเรือนทำหน้าที่เป็นเขตต้อนรับ พื้นที่เขตต้อนรับได้เปลี่ยนมาอยู่บริเวณด้านหน้าของเรือนส่วนที่เป็นพื้นคอนกรีต และพื้นที่ใต้ถุนเรือนเดิมกลายเป็นพื้นที่กึ่งส่วนตัว ด้วยการโอบล้อมของพื้นที่ที่ปิดล้อมแบบทึบ ซึ่งใช้เป็นห้องนอนจำนวน 4 ห้อง และลักษณะที่เป็นสัดส่วนมากกว่าเดิม ทำให้พื้นที่บริเวณนี้ใช้เป็นที่พักผ่อนของสมาชิกในครอบครัวและเหมาะสำหรับการต้อนรับแขกที่มีความสนิทสนมกับครอบครัวระดับหนึ่ง ส่วนพื้นที่ด้านหลังที่มีการปิดล้อมแบบทึบบางส่วนกลายเป็นพื้นที่เขตการปฏิบัติงาน ตามลักษณะการใช้งาน

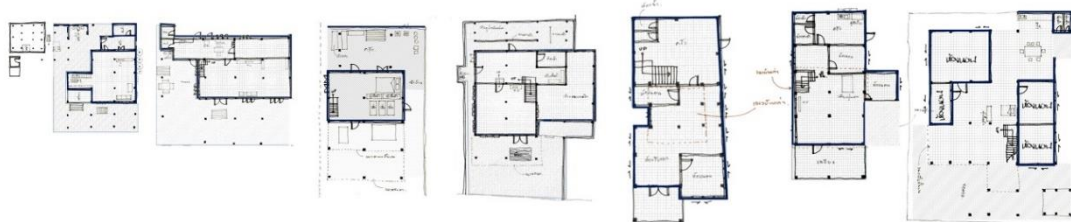
รูปที่ 163 ภาพเปรียบเทียบการเปลี่ยนแปลงทางกายภาพเรือนกรณีศึกษาทั้ง 14 หลัง

1. การเปลี่ยนแปลงจากพื้นที่ใต้ถุนโล่ง มาเป็นพื้นที่ที่มีการปิดล้อมหรือกั้นพื้นที่ โดยแบ่งรูปแบบการปิดล้อมไว้ 3 รูปแบบ ซึ่งแตกต่างกันตามวัสดุที่ใช้ คือ

2. การเปลี่ยนแปลงบริเวณพื้นที่ใต้ถุนเรือน จากพื้นดินมาเป็นพื้นคอนกรีตหรือพื้นกระเบื้อง การเปลี่ยนแปลงเช่นนี้ ส่งผลให้เกิดการเพิ่มพื้นที่ในการใช้งานของเรือนมากขึ้น ผู้ศึกษาแบ่งรูปแบบการเปลี่ยนแปลงบริเวณพื้นที่ใต้ถุนเรือนออกเป็น 3 รูปแบบ คือ

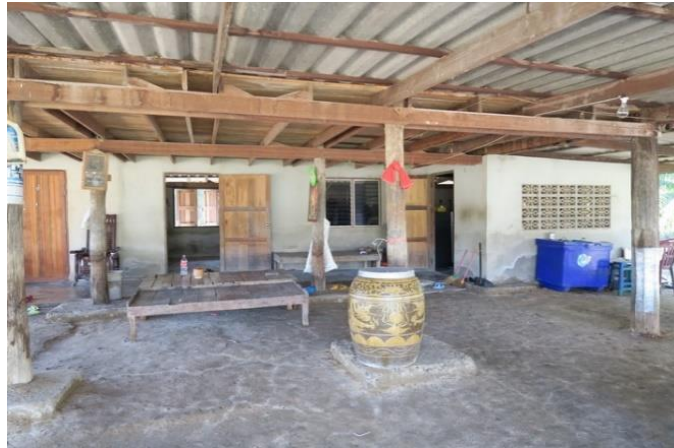
รูปที่ 164 ตัวอย่างการปิดล้อมแบบที่บางส่วนโรงเรียนศรีศึกษาหลังที่ 1

1.1 การปิดล้อมแบบทึบ คือเกิดการปิดล้อมพื้นที่โดยวัสดุทึบ ไม่สามารถมองเห็นภายในได้และทำให้เกิดการแบ่งพื้นที่เป็นห้อง หรือพื้นที่สำหรับทำกิจกรรมต่าง ๆ อย่างเป็นสัดส่วนหรือเป็นส่วนตัว เช่นห้องนอน ห้องน้ำ ห้องครัว เป็นต้น ลักษณะการปิดล้อมแบบนี้พบได้ในเรือนกรณีศึกษาทุกหลัง โดยบางหลังจะเป็นการปิดล้อมแบบทึบในบางส่วนของพื้นที่ใต้ถุนเรือน ประกอบด้วยเรือนกรณีศึกษาหลังที่ 1 2 3 4 7 และเรือนกรณีศึกษาหลังที่ 14 ในขณะที่ส่วนมากจะพบการปิดล้อมแบบทึบในพื้นที่ใต้ถุนเรือนทั้งหมด ประกอบด้วย เรือนกรณีศึกษาหลังที่ 5 6 8 9 10 11 12 และ 13

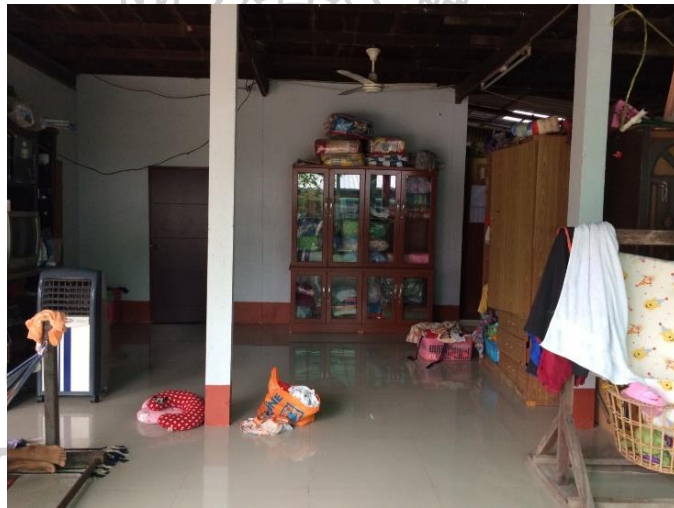
รูปที่ 165 ตัวอย่างการปิดล้อมแบบที่บางส่วนโรงเรียนศรีศึกษาหลังที่ 14

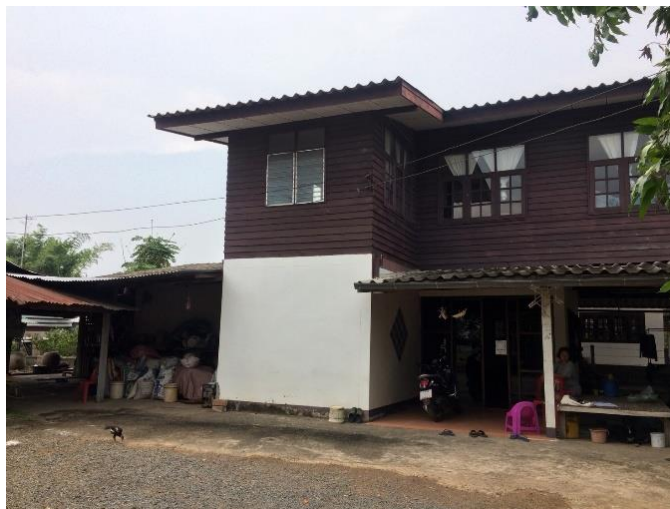
รูปที่ 167 ภาพที่ 126 ตัวอย่างการปิดล้อมแบบที่บทั้งหมดของเรือนกรณีศึกษาหลังที่ 8

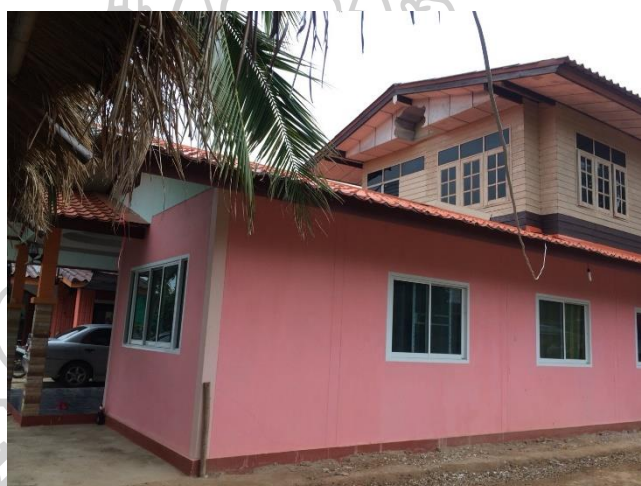
รูปที่ 168 ตัวอย่างการปิดล้อมแบบที่บทั้งหมดของเรือนกรณีศึกษาหลังที่ 12

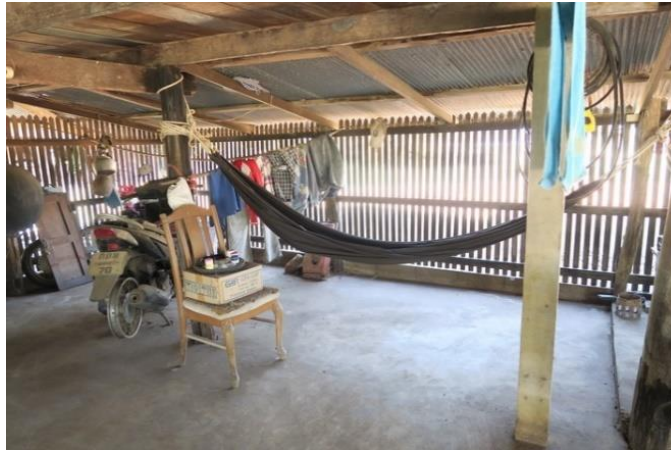
รูปที่ 169 ตัวอย่างการปิดล้อมแบบบางเบา เรือนกรณีศึกษาหลังที่ 2

1.2) การปิดล้อมแบบบางเบา คือเกิดการปิดล้อมพื้นที่โดยวัสดุที่มีความโปร่ง สามารถมองเห็นภายในได้ โดยมากการปิดล้อมเช่นนี้ จะเป็นการแสดงขอบเขตของพื้นที่ในการกิจกรรมที่ต้องการความโปร่งโล่ง สบาย เช่น การทำครัว การพักผ่อน เป็นต้น เรือนกรณีศึกษาที่มีการปิดล้อมเช่นนี้ มักจะเป็นการปิดล้อมส่วนใดส่วนหนึ่งของพื้นที่ได้ฤๅน ไม่ได้มีการปิดล้อมทั้งหมดของพื้นที่ ประกอบด้วย เรือนกรณีศึกษาหลังที่ 2 4 และ 8

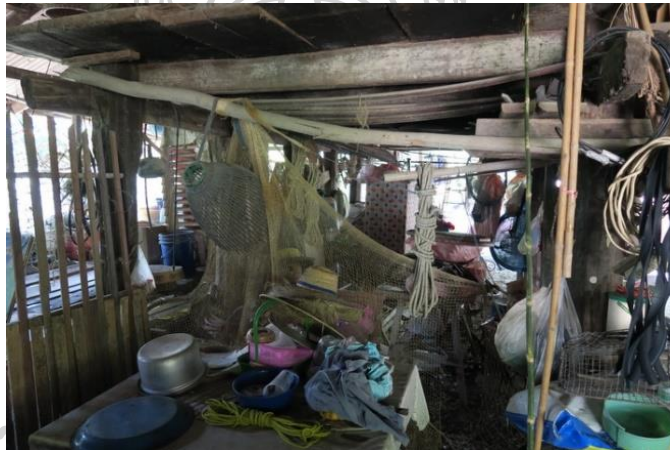
รูปที่ 170 ตัวอย่างการปิดล้อมแบบบางเบา เรือนกรณีศึกษาหลังที่ 4

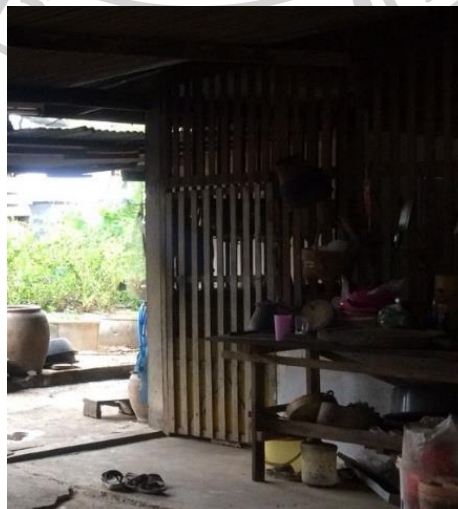
รูปที่ 171 ตัวอย่างการปิดล้อมแบบบางเบา เรือนกรณีศึกษาหลังที่ 8

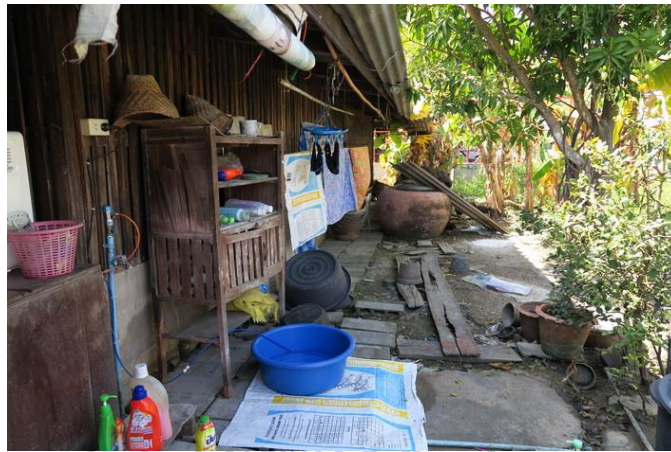
รูปที่ 172 ตัวอย่างการปิดล้อมแบบผสม เรือนกรณีศึกษาหลังที่ 6

1.3) การปิดล้อมแบบผสม คือเกิดการปิดล้อมพื้นที่โดยวัสดุที่มีความทึบและความโปร่งด้วยกัน โดยมากการปิดล้อมเช่นนี้มักจะเป็นการปิดล้อมในพื้นที่ที่ต้องการความเป็นส่วนตัวระดับหนึ่ง เช่น พื้นที่รับประทานอาหาร พื้นที่พักผ่อน พื้นที่ทำงาน เป็นต้น เรือนกรณีศึกษาที่มีการปิดล้อมในรูปแบบนี้พบน้อยที่สุดในเรือนกรณีศึกษาพบเพียงในบ้านทุ่งเพ็ญ คือ เรือนกรณีศึกษาหลังที่ 6 และ 7

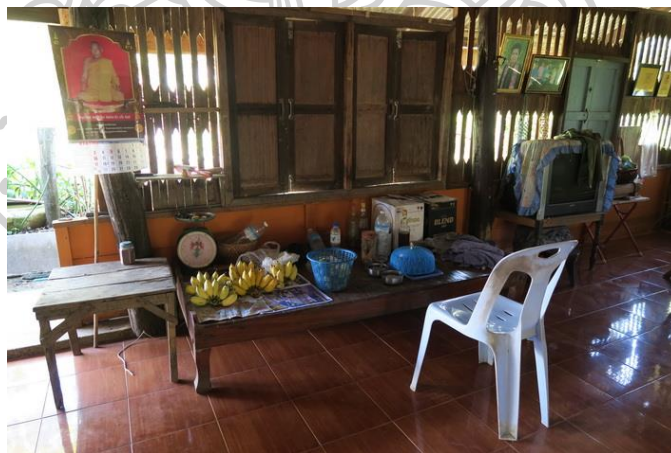
รูปที่ 173 ตัวอย่างการปิดล้อมแบบผสม เรือนกรณีศึกษาหลังที่ 7

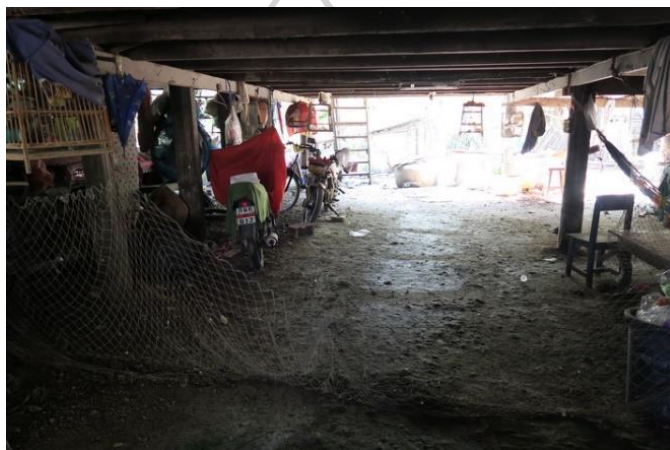
รูปที่ 174 ตัวอย่างพื้นที่ใต้ถุนเรือนที่เป็นพื้นดิน เรือนกรณีศึกษาหลังที่ 4

พื้นที่ใต้ถุนเรือนที่เป็นพื้นดิน ซึ่งเป็นลักษณะเดิมของพื้นที่ใต้ถุนเรือน ปัจจุบันจากเรือนกรณีศึกษา เป็นลักษณะพื้นที่ใต้ถุนเรือนที่พบได้น้อยที่สุดและมักพบในพื้นที่ที่เป็นพื้นที่สำหรับรับแขกหรือพื้นที่ปฏิบัติงาน ลักษณะพื้นเช่นนี้พบในเรือนกรณีศึกษาหลังที่ 1 4 5 และ 10

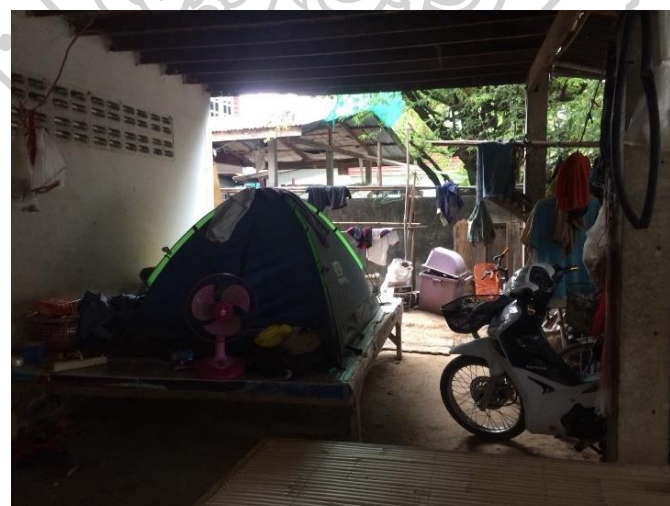
รูปที่ 175 ตัวอย่างพื้นที่ใต้ถุนเรือนที่เป็นพื้นดิน เรือนกรณีศึกษาหลังที่ 10

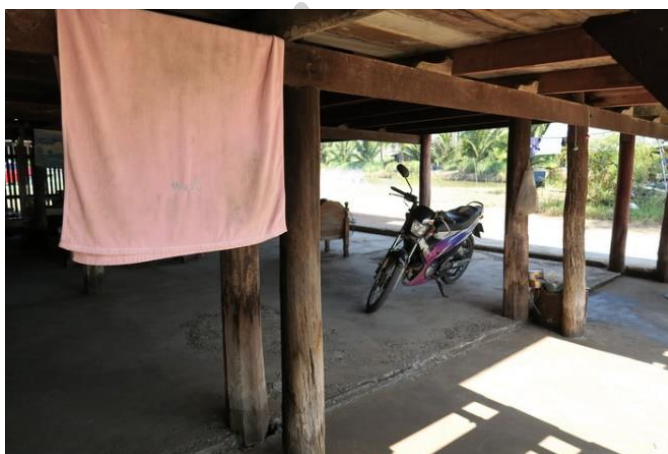
รูปที่ 176 ตัวอย่างพื้นใต้ถุนเรือนที่เป็นพื้นคอนกรีตเรือนกรณีศึกษาหลังที่ 2

พื้นที่ใต้ถุนเรือนที่เป็นพื้นคอนกรีต พบในพื้นที่ใช้งานทั้งที่เป็นพื้นที่รับแขก พื้นที่ใช้งานทั่วไป รวมถึงในบางหลังก็พบในส่วนของห้องนอน ซึ่งการเลือกใช้พื้นคอนกรีตมักเป็นความชอบส่วนบุคคลและตามฐานะของเจ้าของเรือน ในเรือนบางหลังหากพบพื้นที่ใต้ถุนเรือนทั้งที่เป็นแบบพื้นคอนกรีตและพื้นกระเบื้อง ส่วนที่เป็นพื้นคอนกรีตมักเป็นพื้นที่ในส่วนต้อนรับหรือส่วนปฏิบัติงาน ลักษณะพื้นใต้ถุนเรือนที่เป็นคอนกรีตพบในเรือนกรณีศึกษาทุกหลัง ยกเว้นเรือนกรณีศึกษาหลังที่ 12

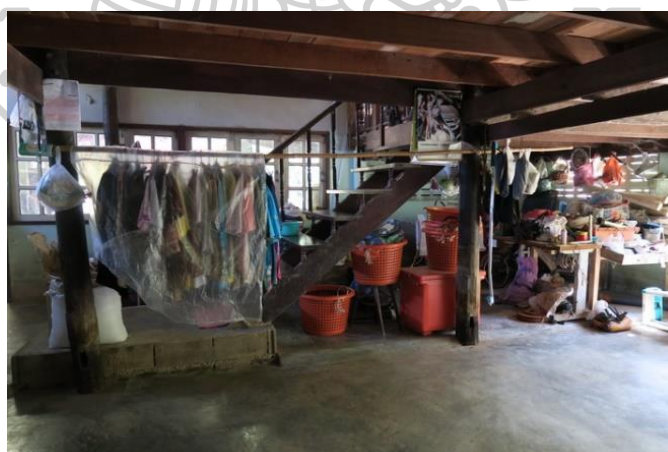
รูปที่ 177 ตัวอย่างพื้นใต้ถุนเรือนที่เป็นพื้นคอนกรีต เรือนกรณีศึกษาหลังที่ 6

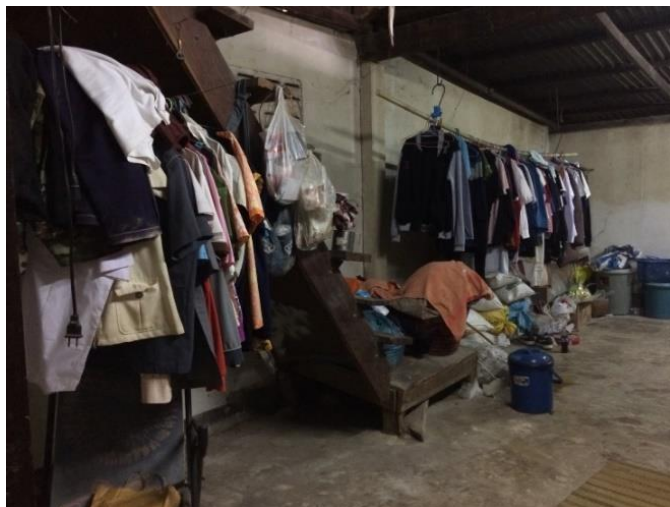
รูปที่ 178 ตัวอย่างพื้นใต้ถุนเรือนที่เป็นพื้นคอนกรีต เรือนกรณีศึกษาหลังที่ 10

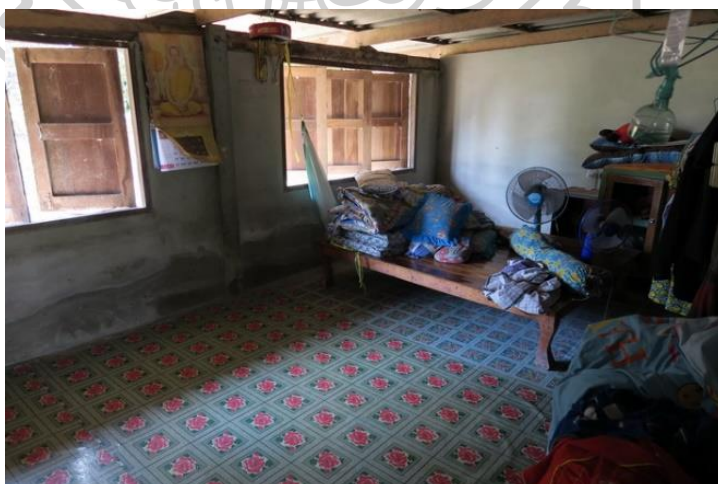
รูปที่ 179 ตัวอย่างพื้นใต้ถุนเรือนที่เป็นพื้นกระเบื้อง กรณีศึกษาหลังที่ 1

พื้นที่ใต้ถุนเรือนที่เป็นพื้นกระเบื้อง มักพบในพื้นที่ใช้งานที่เป็นพื้นที่รับแขก พื้นที่ห้องนอนรวมถึงในบางหลังก็พบในส่วนของห้องครัว ซึ่งการเลือกใช้พื้นกระเบื้องเป็นความชอบส่วนบุคคลและตามฐานะของเจ้าของเรือน ในเรือนบางหลังหากพบพื้นใต้ถุนเรือนที่ทั้งที่เป็นแบบพื้นคอนกรีตและพื้นกระเบื้องส่วนที่เป็นพื้นกระเบื้องมักเป็นพื้นที่ในส่วนต้อนรับหรือพื้นที่ส่วนตัวของผู้พักอาศัย ลักษณะพื้นใต้ถุนเรือนที่เป็นกระเบื้องพบในเรือนกรณีศึกษาหลังที่ 1 3 4 5 7 8 9 11 12 13 และหลังที่ 14

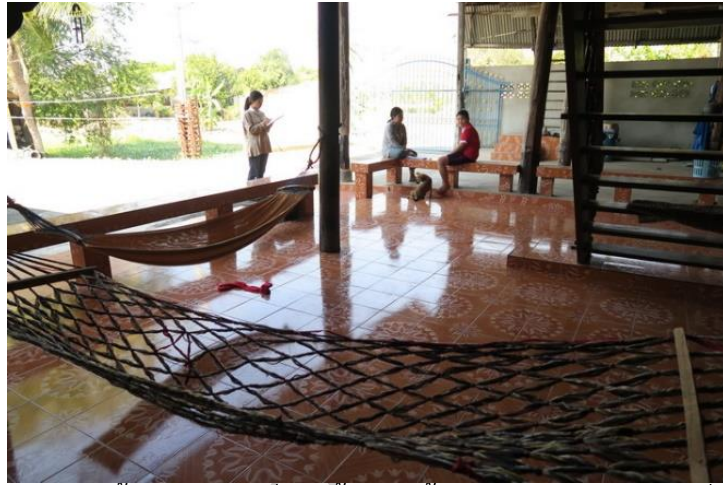
รูปที่ 180 ตัวอย่างพื้นใต้ถุนเรือนที่เป็นพื้นกระเบื้อง เรือนกรณีศึกษาหลังที่ 3

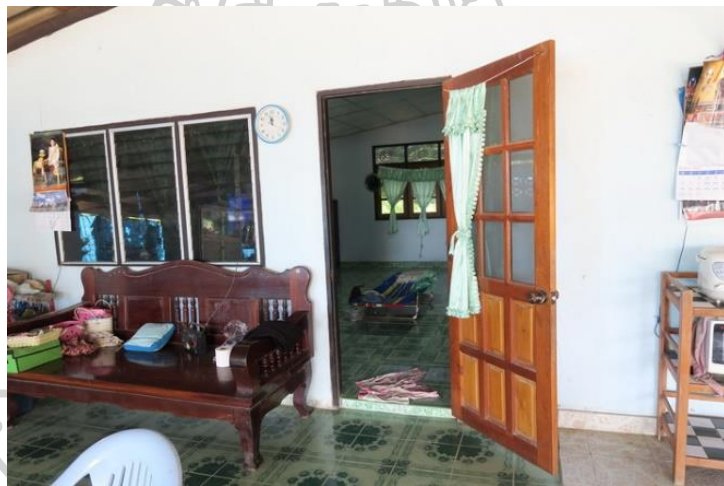
รูปที่ 181 ตัวอย่างพื้นใต้ถุนเรือนที่เป็นพื้นกระเบื้อง หลังที่ 5

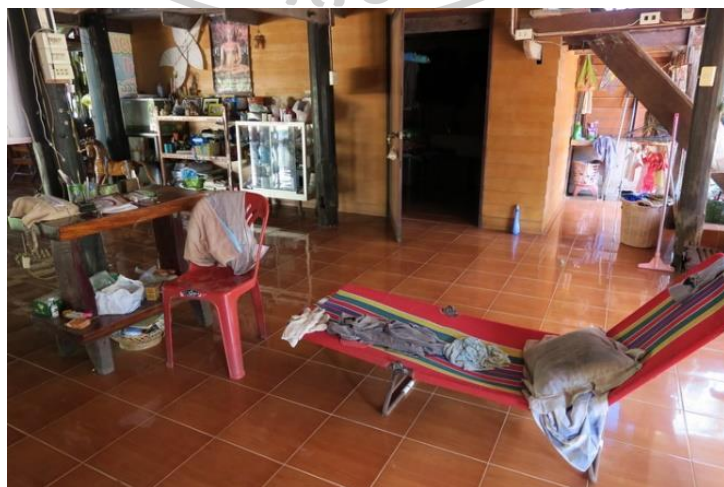
รูปที่ 182 ตัวอย่างพื้นใต้ถุนเรือนที่เป็นพื้นกระเบื้อง เรือนกรณีศึกษาหลังที่ 7

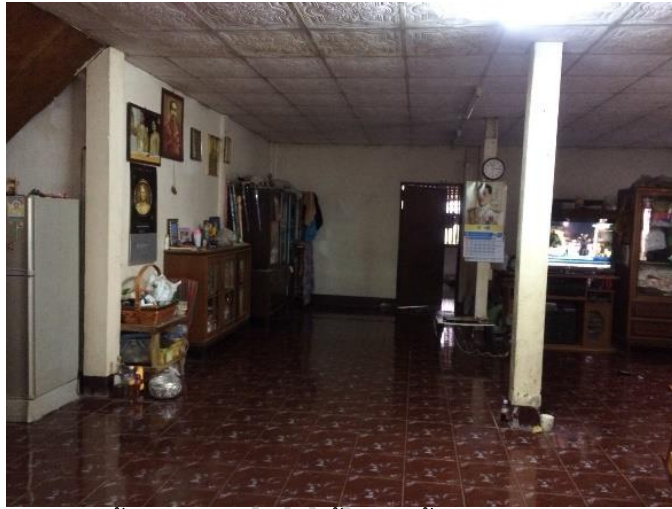
รูปที่ 183 ตัวอย่างพื้นไต้ถุนเรือนที่เป็นพื้นกระเบื้อง เรือนกรณีศึกษาหลังที่ 8

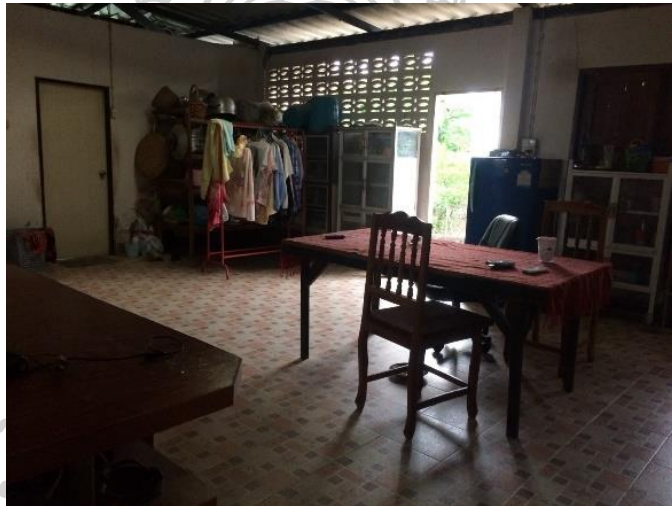
รูปที่ 184 ตัวอย่างพื้นไต้ถุนเรือนที่เป็นพื้นกระเบื้อง เรือนกรณีศึกษาหลังที่ 9

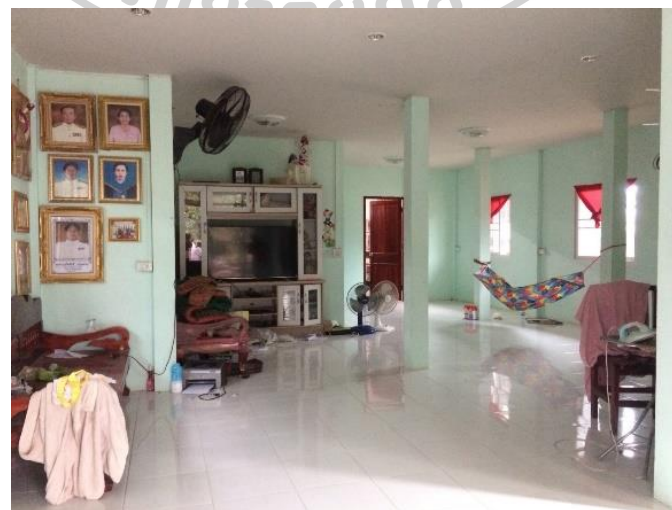
รูปที่ 185 พื้นไต้ถุนเรือนที่เป็นพื้นกระเบื้อง เรือนกรณีศึกษาหลังที่ 12

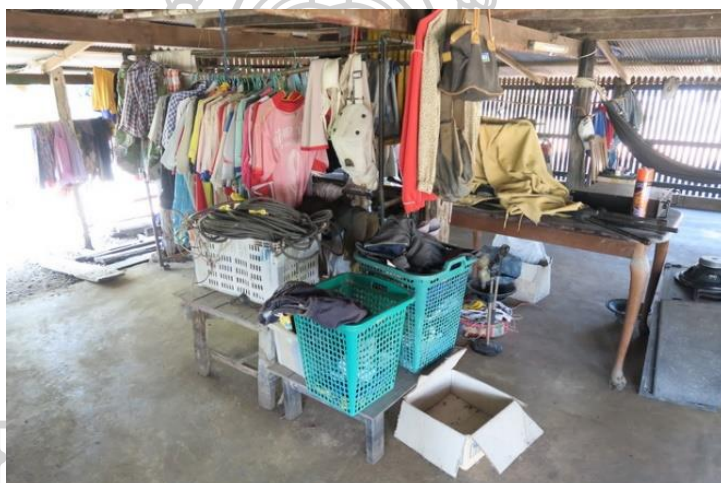
รูปที่ 200 พื้นที่กิจกรรมในส่วนของเขตปฏิบัติงานทั่วไปเรือนกรณีศึกษาหลังที่ 3

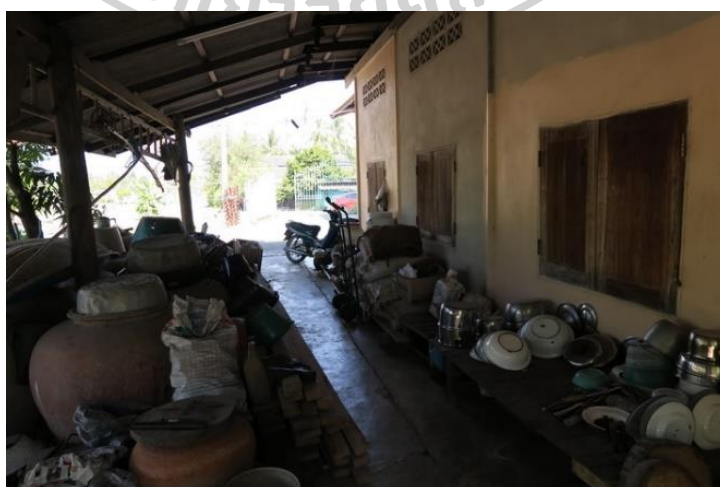
รูปที่ 201 พื้นที่กิจกรรมในส่วนของเขตปฏิบัติงานทั่วไปเรือนกรณีศึกษาหลังที่ 4

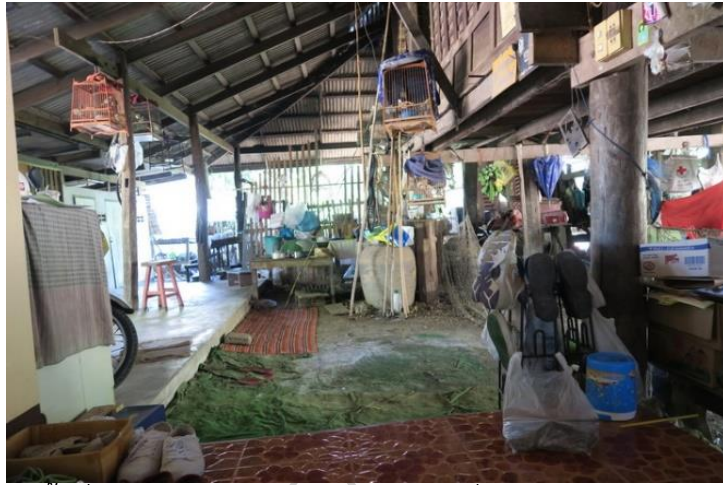
รูปที่ 202 พื้นที่กิจกรรมในส่วนของเขตปฏิบัติงานทั่วไปเรือนกรณีศึกษาหลังที่ 5

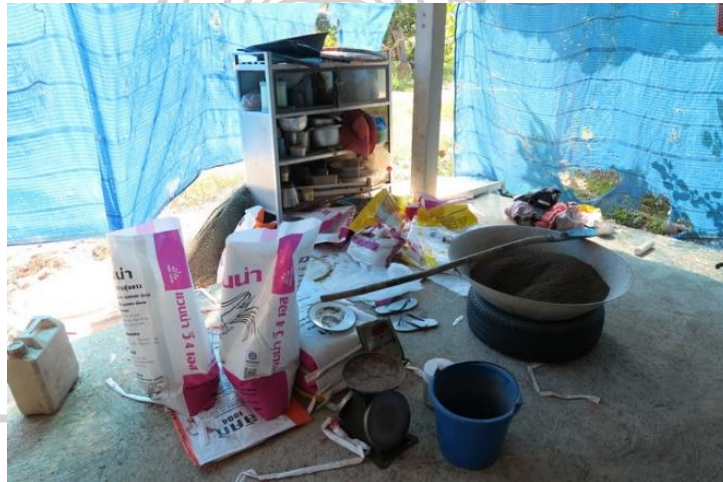
รูปที่ 203 พื้นที่กิจกรรมในส่วนของเขตปฏิบัติงานทั่วไปเรือนกรณีศึกษาหลังที่ 6

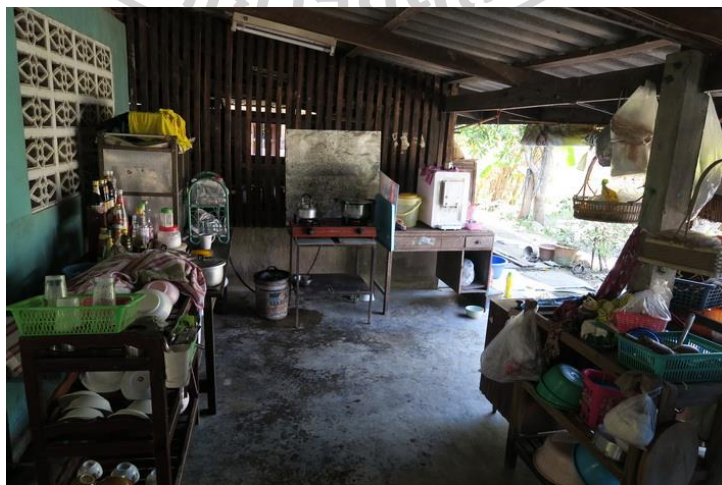
รูปที่ 204 พื้นที่กิจกรรมในส่วนของเขตปฏิบัติงานทั่วไปเรือนกรณีศึกษาหลังที่ 7

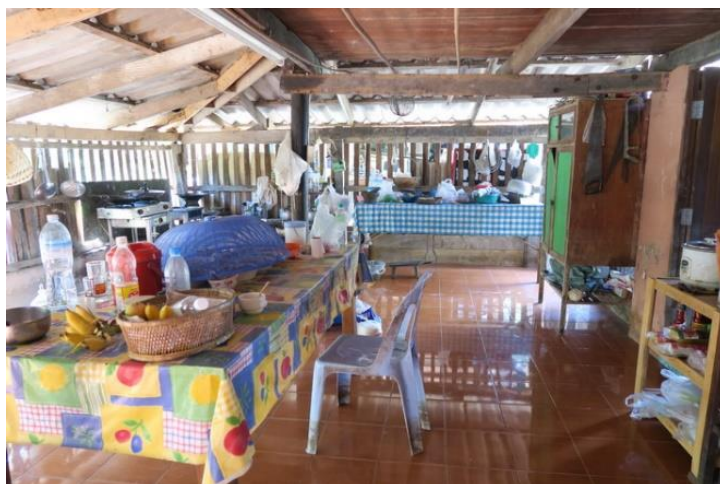
รูปที่ 205 พื้นที่กิจกรรมในส่วนของเขตปฏิบัติงานทั่วไปเรือนกรณีศึกษาหลังที่ 8

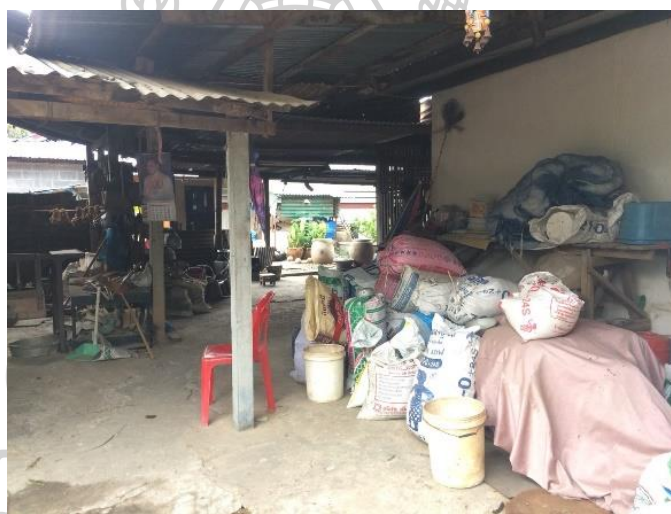
รูปที่ 206 พื้นที่กิจกรรมในส่วนของเขตปฏิบัติงานทั่วไปเรือนกรณีศึกษาหลังที่ 9

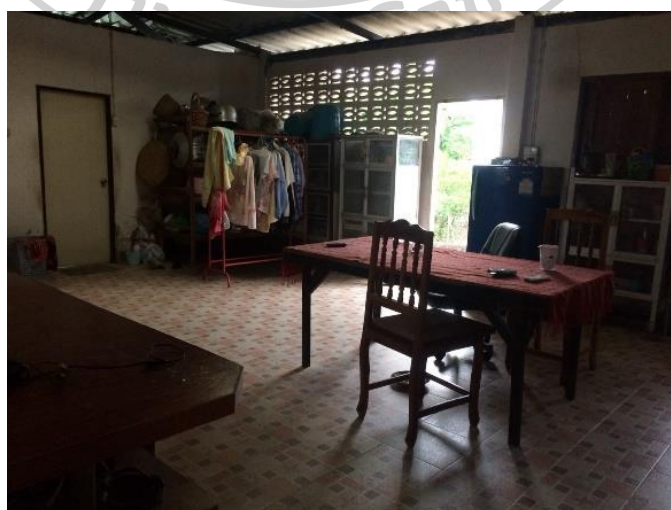
รูปที่ 207 พื้นที่กิจกรรมในส่วนของเขตปฏิบัติงานทั่วไปเรือนกรณีศึกษาหลังที่ 10

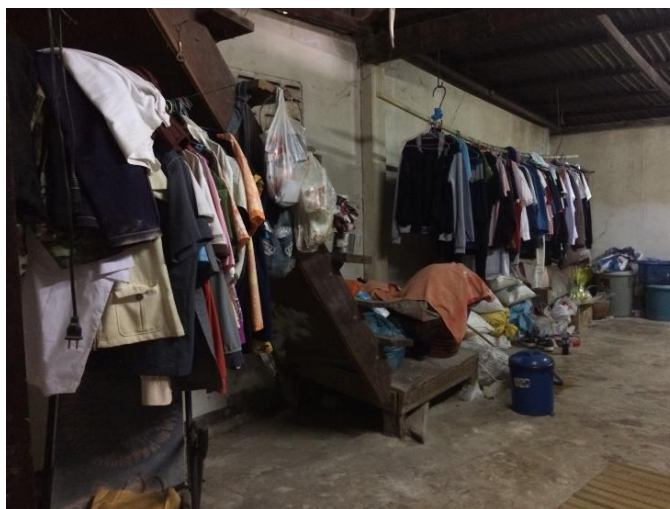
รูปที่ 208 พื้นที่กิจกรรมในส่วนของเขตปฏิบัติงานทั่วไปเรือนกรณีศึกษาหลังที่ 12

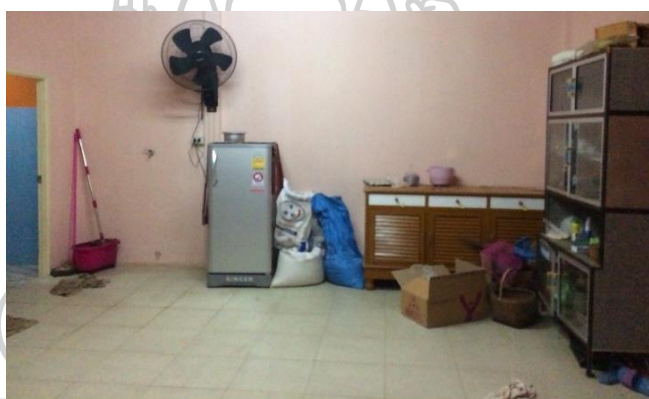
รูปที่ 209 พื้นที่กิจกรรมในส่วนของเขตปฏิบัติงานทั่วไปเรือนกรณีศึกษาหลังที่ 14

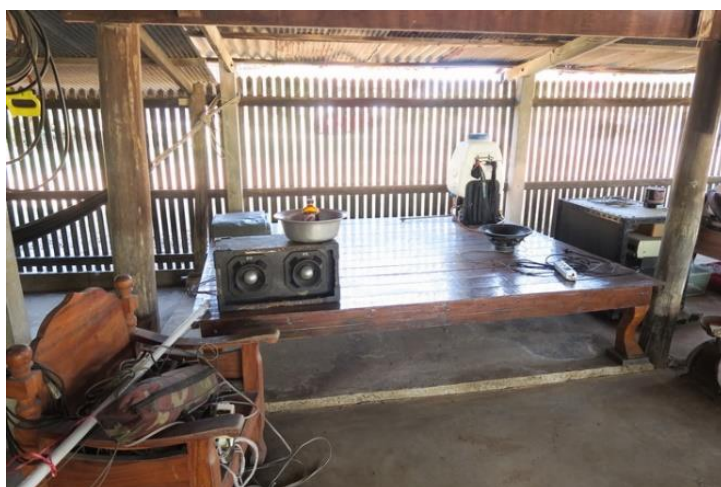
รูปที่ 210 พื้นที่กิจกรรมในส่วนของเขตกึ่งส่วนตัวในเรือนกรณีศึกษาหลังที่ 2

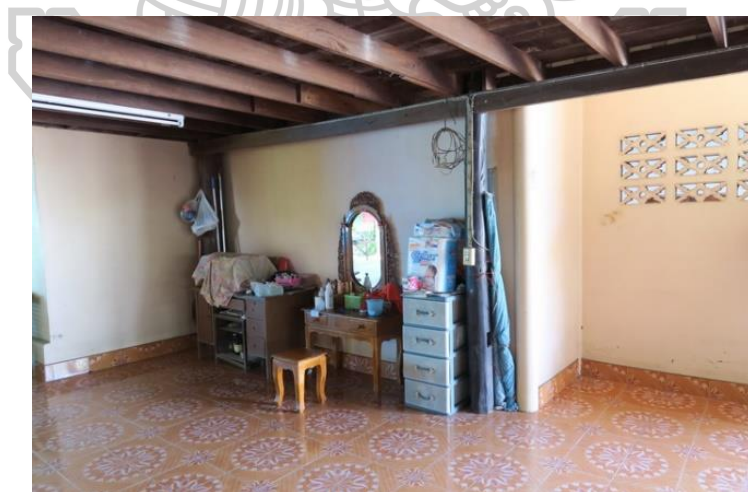
รูปที่ 211 พื้นที่กิจกรรมในส่วนของเขตกึ่งส่วนตัวในเรือนกรณีศึกษาหลังที่ 3

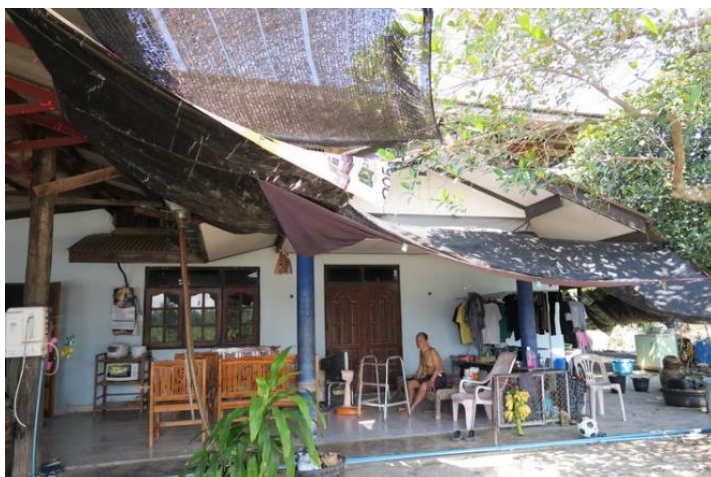
รูปที่ 212 พื้นที่กิจกรรมในส่วนของเขตกึ่งส่วนตัวในเรือนกรณีศึกษาหลังที่ 5

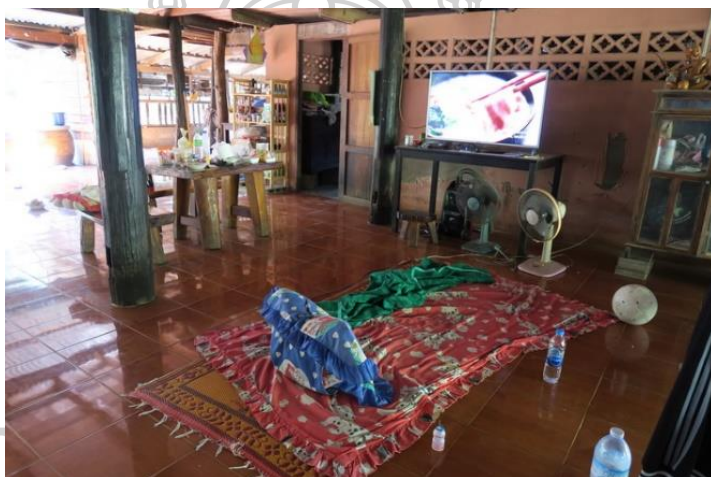
รูปที่ 213 ภาพที่ 173 พื้นที่กิจกรรมในส่วนของเขตกึ่งส่วนตัวในเรือนกรณีศึกษาหลังที่ 7

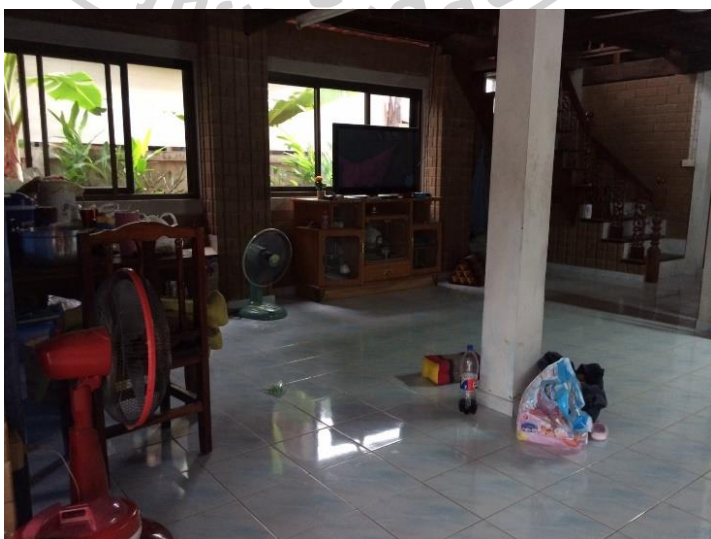
รูปที่ 214 พื้นที่กิจกรรมในส่วนของเขตกึ่งส่วนตัวในเรือนกรณีศึกษาหลังที่ 13

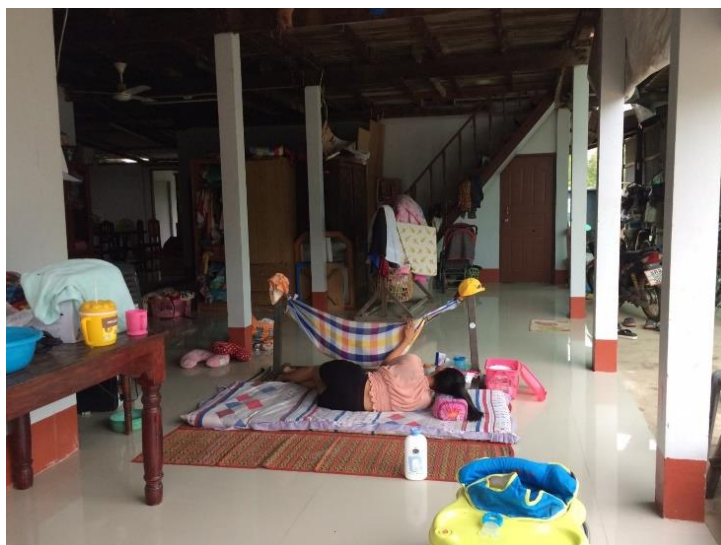
รูปที่ 215 พื้นที่กิจกรรมในส่วนของเขตกึ่งส่วนตัวในเรือนกรณีศึกษาหลังที่ 14

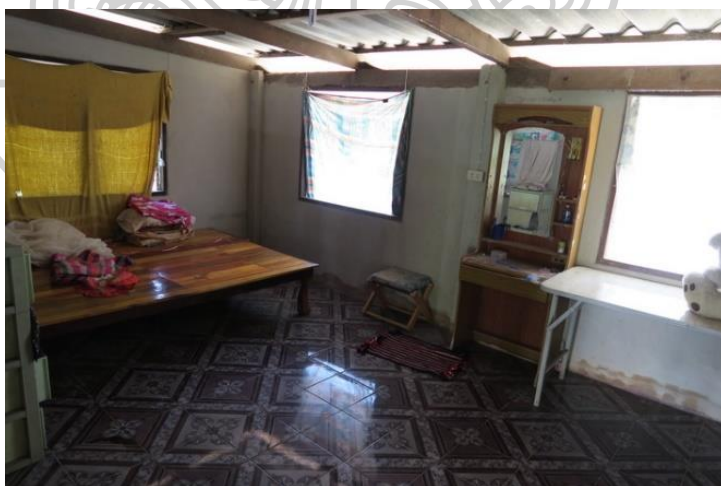
รูปที่ 216 พื้นที่กิจกรรมในส่วนของเขตส่วนตัวเรือนกรณีศึกษาหลังที่ 1

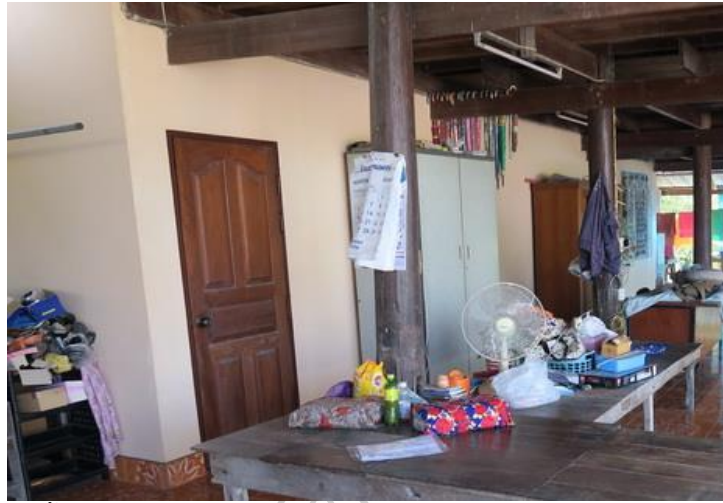
รูปที่ 217 พื้นที่กิจกรรมในส่วนของเขตสวนตัวเรือนกรณีศึกษาหลังที่ 3

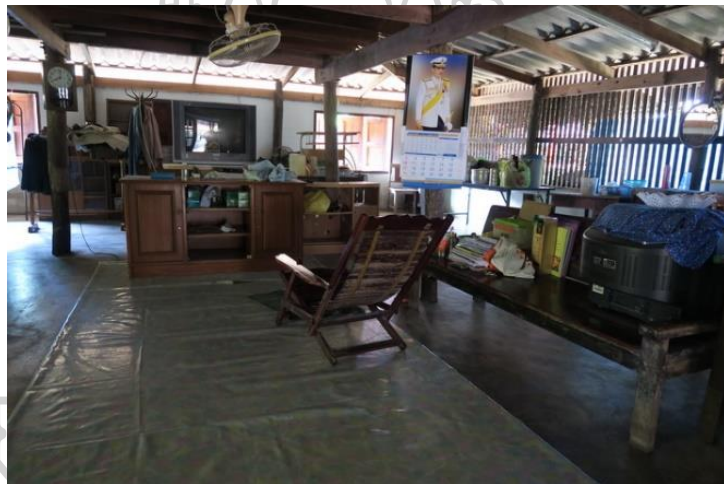
รูปที่ 218 พื้นที่กิจกรรมในส่วนของเขตสวนตัวเรือนกรณีศึกษาหลังที่ 6

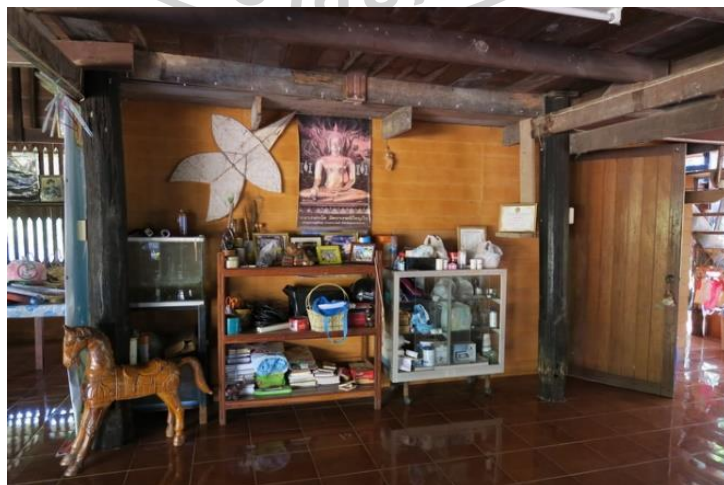
รูปที่ 219 พื้นที่กิจกรรมในส่วนของเขตสวนตัวเรือนกรณีศึกษาหลังที่ 7

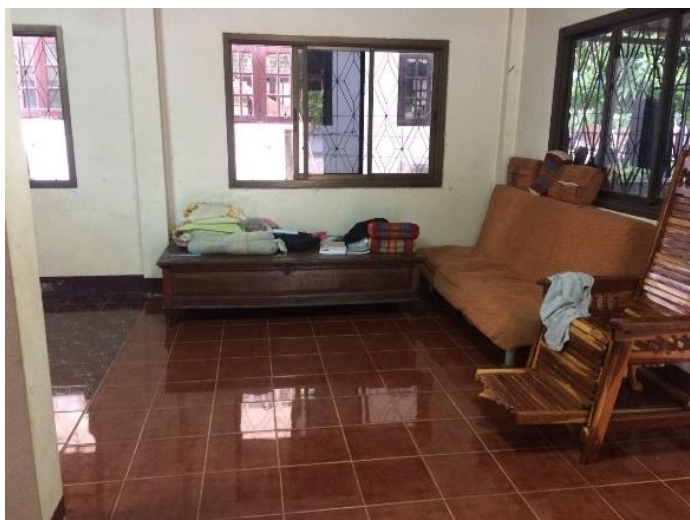
รูปที่ 220 พื้นที่กิจกรรมในส่วนของเขตส่วนตัวเรือนกรณีศึกษาหลังที่ 8

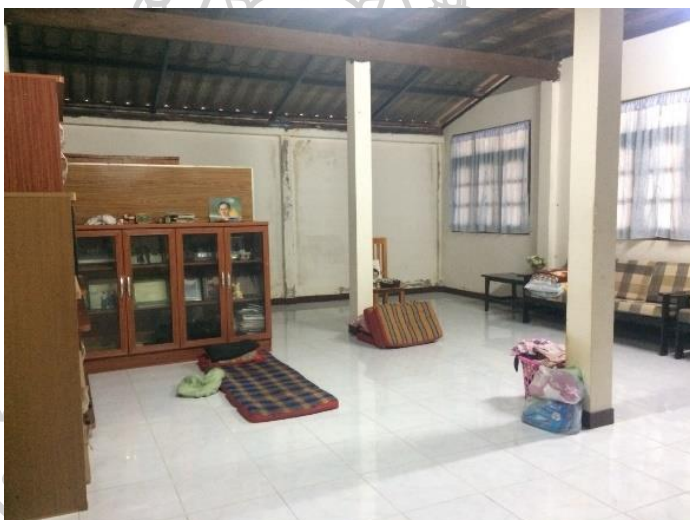
รูปที่ 221 พื้นที่กิจกรรมในส่วนของเขตส่วนตัวเรือนกรณีศึกษาหลังที่ 9

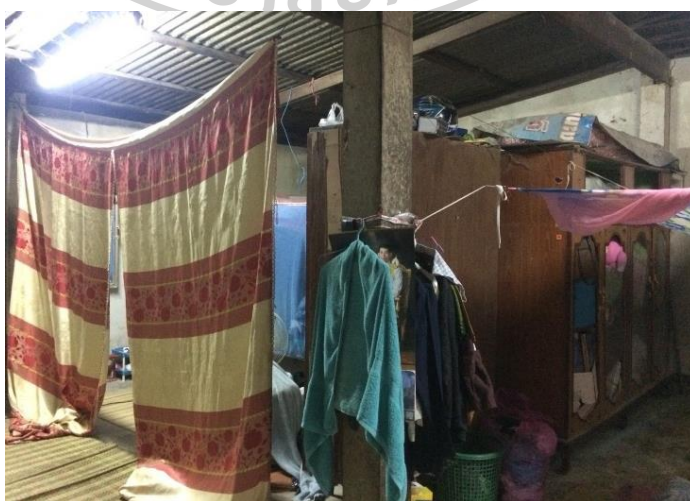
รูปที่ 222 พื้นที่กิจกรรมในส่วนของเขตส่วนตัวเรือนกรณีศึกษาหลังที่ 10

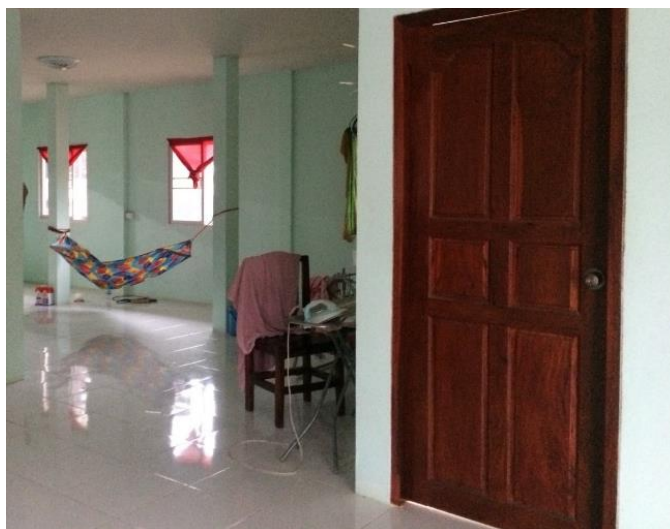
รูปที่ 223 พื้นที่กิจกรรมในส่วนของเขตส่วนตัวเรือนกรณีศึกษาหลังที่ 12

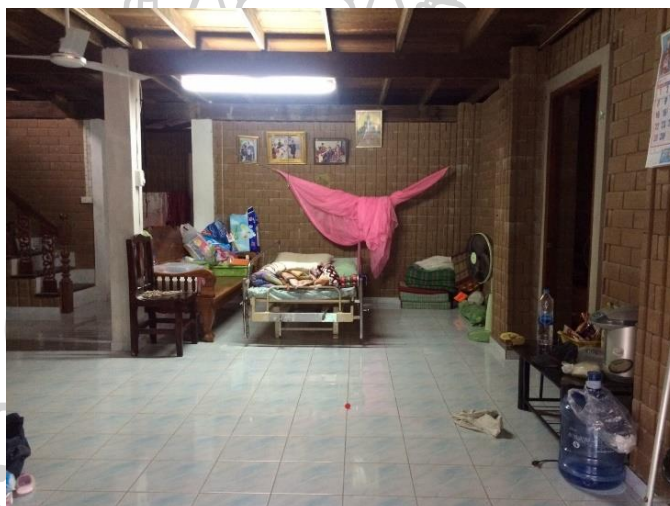
รูปที่ 224 พื้นที่กิจกรรมในส่วนของเขตส่วนตัวในเรือนกรณีศึกษาหลังที่ 13

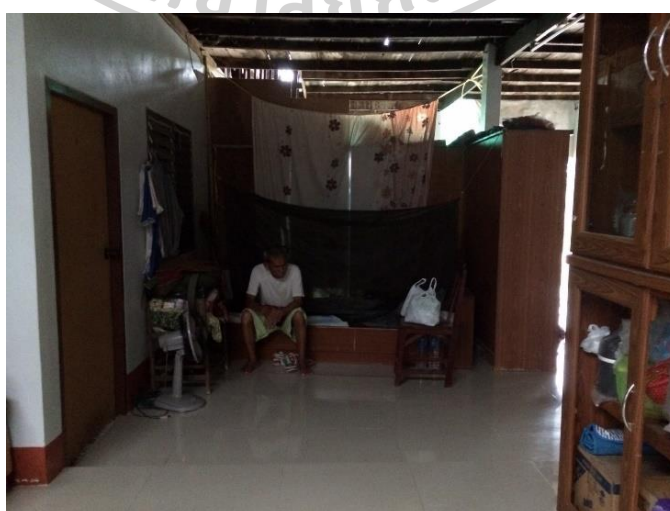
รูปที่ 225 พื้นที่กิจกรรมในส่วนของเขตส่วนตัวในเรือนกรณีศึกษาหลังที่ 14

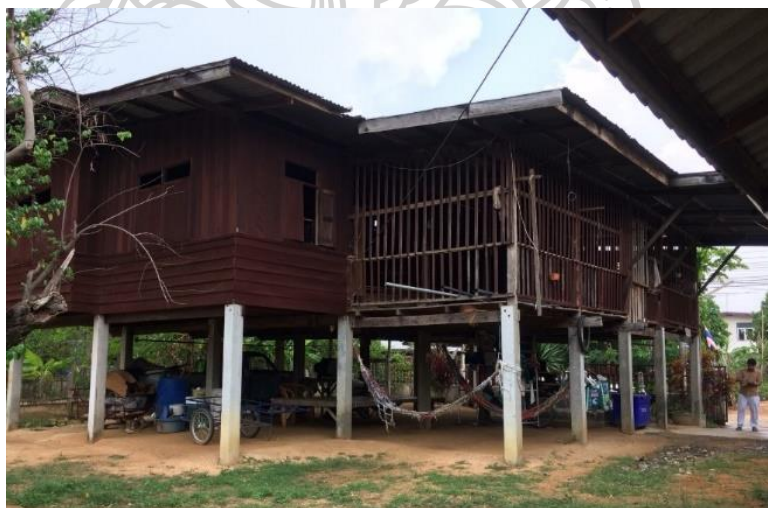
รูปที่ 226 ไต้ถุนเรือนบ้านท่าสะแบงที่ยังคงมีการใช้งานเพื่อเก็บสิ่งของ และเป็นพื้นที่พักผ่อนเหมือนในอดีต

พื้นที่“ไต้ถุนเรือน” ในอดีตของบ้านทุ่งเพื่อ จังหวัดเพชรบุรี และบ้านท่าสะแบง จังหวัดร้อยเอ็ด เป็นพื้นที่ที่มีการปรับเปลี่ยนรูปแบบการใช้งานในลักษณะเดียวกัน โดยในอดีตหน้าที่การใช้สอยของไต้ถุนเรือนของทั้งสองหมู่บ้าน อยู่ในฐานะการ “ใช้สำหรับเก็บสิ่งของและเลี้ยงสัตว์” ซึ่งสะท้อนให้เห็นวิถีชีวิตในอดีตและบ่งบอกอาชีพของเจ้าของเรือนได้เป็นอย่างดีว่าคนส่วนมากในทั้งสองหมู่บ้านมักจะประกอบอาชีพเลี้ยงสัตว์และเกษตรกรรม เนื่องจากพื้นที่ไต้ถุนเรือนในอดีตเป็นลานดินว่าง ซึ่งมีการประยุกต์ใช้เป็นพื้นที่สำหรับเลี้ยงสัตว์และใช้เก็บของตามลักษณะการประกอบอาชีพ ก่อนจะมีการพัฒนามาเป็นพื้นที่ใช้สอยของคน โดยยังไม่ได้ยกระดับพื้นที่ใช้สอยหลัก เป็นเพียงพื้นที่ทำงานเล็ก ๆ น้อย หรือพื้นที่พักผ่อนเท่านั้น ไม่มีใช้ประโยชน์โดยตรงหรือเป็นพื้นที่ใช้สอยหลัก ไม่ว่าจะเป็นการปรับเป็นพื้นที่อยู่อาศัย พื้นที่สำหรับทำงาน หรือพื้นที่ในการพักผ่อน ซึ่งการใช้งานพื้นที่ไต้ถุนเรือนในลักษณะนี้เป็นการใช้งานที่พบในอดีตจากคำบอกเล่าของผู้ให้สัมภาษณ์ของทั้งสองชุมชนและในปัจจุบันก็ยังพบลักษณะการใช้งานเพื่อเลี้ยงสัตว์ เก็บสิ่งของ และเป็นพื้นที่พักผ่อนอยู่ แต่ได้มีการประยุกต์ใช้งานให้เข้ากับความต้องการของผู้อยู่อาศัยในปัจจุบันมากขึ้น ซึ่งอาจเกิดจากการเปลี่ยนแปลงรูปแบบเรือนและการใช้วัสดุตามสมัยนิยม

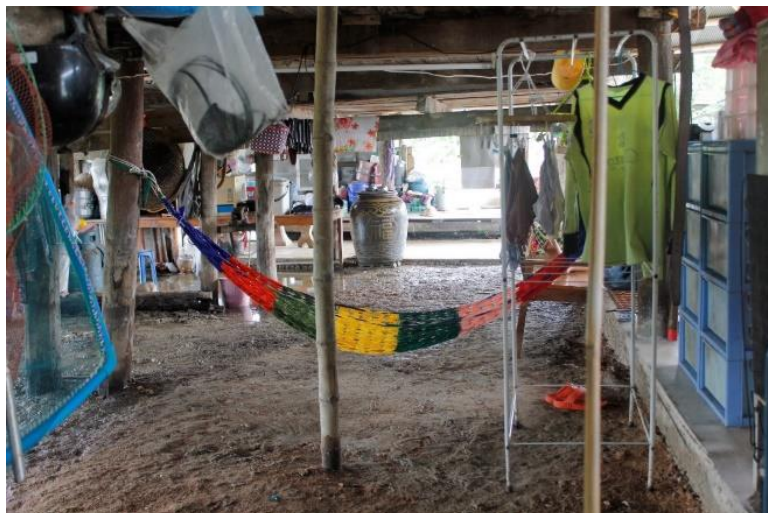
รูปที่ 227 ใต้ถุนเรือนบ้านทุ่งเพื่อที่ยังคงมีลักษณะเป็นพื้นดิน มีการใช้งานเพื่อเก็บสิ่งของ และเป็นพื้นที่พักผ่อนเหมือนในอดีต
