ใต้ถุนเรือน: การเปลี่ยนผ่านจากอดีตสู่ปัจจุบัน

A SPACE UNDER THE HOUSE: TRANSFORMATION FROM PAST TO PRESENT

A Thesis Submitted in Partial Fulfillment of the Requirements
for Master of Arts (Vernacular Architecture)

Graduate School, Silpakorn University

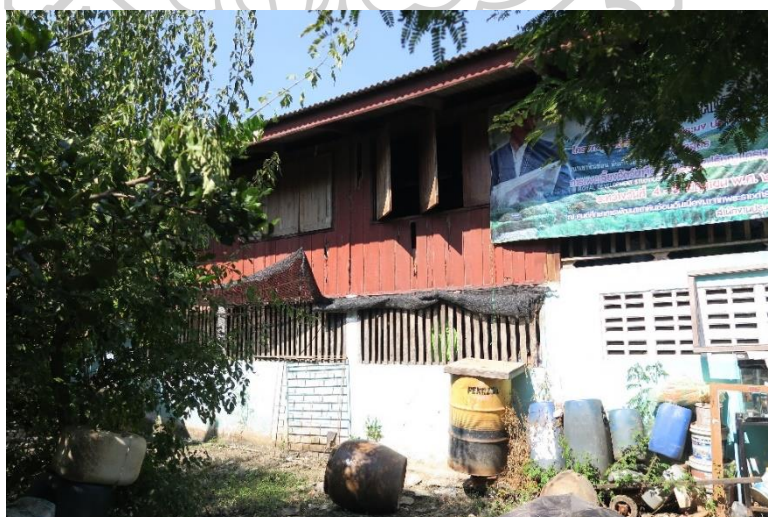
รูปที่ 228 การเปลี่ยนแปลงการใช้งานพื้นที่ใต้ถุนเรือนบ้านทุ่งเพื่อด้วยการปิดล้อมพื้นที่ใต้ถุนเรือน

การเปลี่ยนแปลงการใช้งานพื้นที่ใต้ถุนเรือนลักษณะหนึ่งให้เห็นชัดเจนของทั้งสองชุมชนในปัจจุบัน คือการปิดล้อมหรือกั้นพื้นที่ใต้ถุนเรือนบางส่วนหรือทั้งหมดเพื่อประโยชน์ในการใช้งานที่จริงจังเป็นกิจจะลักษณะโดยปรับจากพื้นที่โล่งเป็นมุมหรือกั้นเป็นห้อง รวมทั้งการต่อเติมออกไปด้านหลังของตัวเรือนหลัก ผลจากการเปลี่ยนแปลงนี้ทำให้ในปัจจุบัน สมาชิกในครอบครัวจึงใช้พื้นที่ชั้นล่างและบริเวณลานรอบตัวเรือนมากกว่าพื้นที่ชั้นบนอย่างเช่นในอดีต หรือการเลือกที่จะไม่ใช้งานพื้นที่ชั้นบนเลยในเรือนบางหลัง

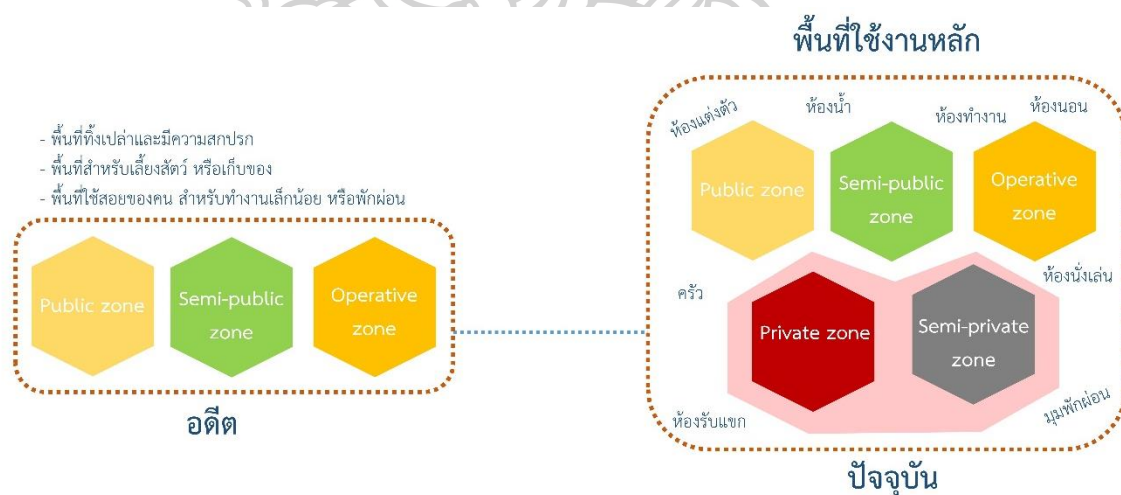
รูปที่ 229 การเปลี่ยนแปลงประเภทพื้นที่กิจกรรมของพื้นที่ไต้ถุนเรือน

การเปลี่ยนแปลงพื้นที่กิจกรรม เป็นการเปลี่ยนแปลงจากพื้นที่ที่ingleเปล่า พื้นที่สำหรับเลี้ยงสัตว์ พื้นที่ใช้สอยของคนสำหรับทำงานเล็กน้อยหรือพักผ่อน ซึ่งหากจัดประเภทตามพื้นที่กิจกรรมที่แบ่งไว้ข้างต้นจะพบว่าพื้นที่กิจกรรมในอดีตของไต้ถุนเรือนถูกจัดอยู่ในพื้นที่กิจกรรมเพียง 3 ประเภท เท่านั้น คือ เขตต้อนรับ (Public zone) เขตกึ่งต้อนรับ (Semi-public zone) และเขตการปฏิบัติงานทั่วไป (Operative zone) แต่ในปัจจุบันพื้นที่ไต้ถุนเรือนพบลักษณะการใช้งานอยู่ในทุกประเภทของพื้นที่กิจกรรม และกลายเป็นพื้นที่ใช้งานหลักสำหรับสมาชิกในครอบครัวนั่นเอง

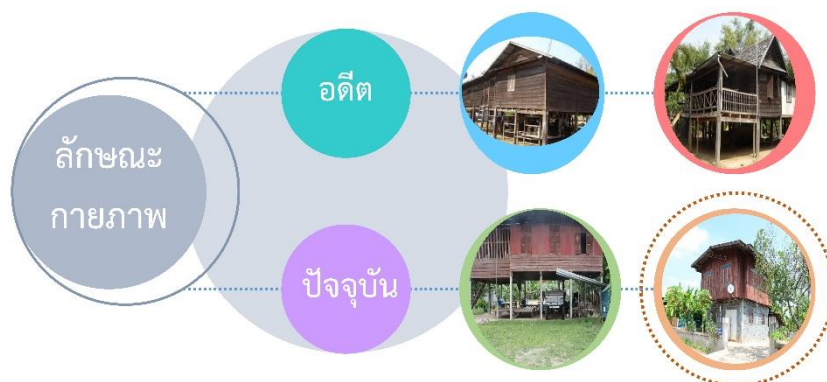
พื้นที่“ไต้ถุนเรือน” ในอดีตของบ้านทุ่งเพื่อ จังหวัดเพชรบุรี และบ้านท่าสะแบง จังหวัดร้อยเอ็ด จากคำบอกเล่าของผู้ให้สัมภาษณ์ มีลักษณะเช่นเดียวกับพื้นที่ไต้ถุนเรือนของเรือนพักอาศัยส่วนมาก ในประเทศไทย คือมีลักษณะเป็นพื้นดิน เปิดโล่ง หรืออาจมีการกั้นพื้นที่บางส่วนสำหรับเลี้ยงสัตว์ ต่อมาพื้นที่ไต้ถุนเรือนได้มีการปรับเปลี่ยนตามหน้าที่การใช้งาน ปัจจุบันจึงพบไต้ถุนเรือนทั้งที่มีลักษณะเดิมคือเป็นพื้นดินเปิดโล่ง และพื้นที่ไต้ถุนเรือนที่มีการปรับเปลี่ยนพื้นที่ ตั้งแต่การเปลี่ยนพื้นเป็นกระเบื้อง คอนกรีต หรือการกั้นพื้นที่ของไต้ถุนเรือนให้เป็นสัดส่วนมากขึ้น ไปจนถึงการปิดล้อมพื้นที่ไต้ถุนเรือนทั้งหมดจนกลายเป็นชั้น 1 ของบ้าน

รูปที่ 230 ลักษณะทางกายภาพของพื้นที่ไต้ถุนเรือนจากอดีตจนปัจจุบัน

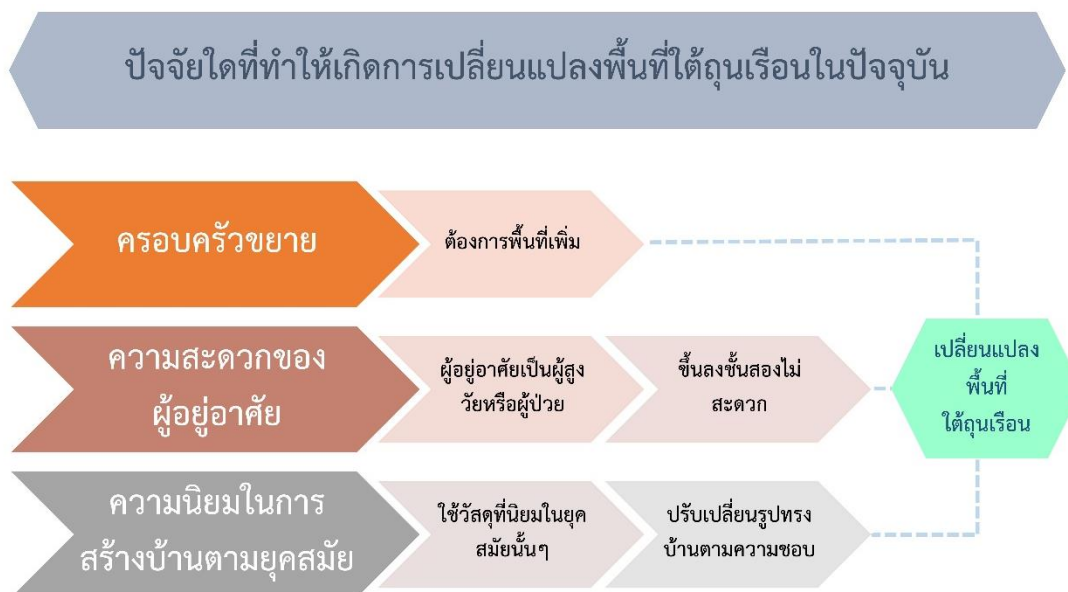
รูปที่ 232 ปัจจัยที่ทำให้เกิดการเปลี่ยนแปลงพื้นที่ใต้ถุนเรือนในปัจจุบัน

ความนิยมในการสร้างบ้านตามยุคสมัยนับเป็นอีกปัจจัยหนึ่งที่ทำให้เกิดการเปลี่ยนแปลงของพื้นที่ใต้ถุนเรือน ผู้อยู่อาศัยบางส่วนเลือกที่จะปรับปรุงที่พักอาศัยของตนให้เป็นไปตามรสนิยมของตน และเลือกใช้ชีวิตตามสมัยนิยม พื้นที่ใต้ถุนเรือนซึ่งเคยเป็นพื้นที่โล่งจึงเป็นอีกพื้นที่ที่เจ้าของบ้านเลือกปรับปรุง
