การประเมินคุณค่าสถาปัตยกรรมพื้นถิ่นในพื้นที่เมืองเก่า กรณีศึกษา ชุมชนเมืองเก่านครศรีธรรมราช

THE EVALUATION OF VERNACULAR ARCHITECTURE' VALUE IN AN OLD  
TOWN: A CASE STUDY OF NAKHON SI THAMMARAT' S HISTORIC DISTRICT

A Thesis Submitted in Partial Fulfillment of the Requirements  
for Doctor of Philosophy (Vernacular Architecture)

Graduate School, Silpakorn University

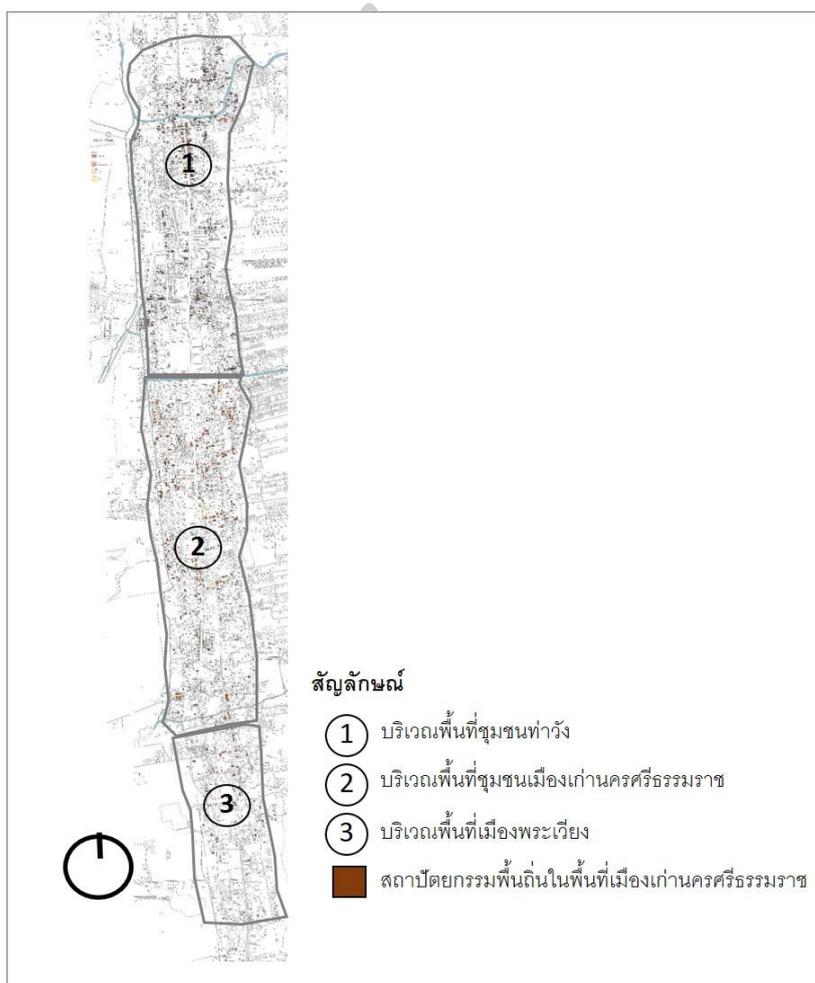
ภาพที่ 9 แสดงตำแหน่งของสถาปัตยกรรมพื้นถิ่นในพื้นที่เขตเมืองเก่านครศรีธรรมราชสามารถแบ่งพื้นที่เป็น 3 บริเวณคือ ชุมชนท่าวัง ชุมชนเมืองเก่านครศรีธรรมราช และชุมชนเมืองพระเวียง

จากการศึกษาข้อมูลเบื้องต้นของชุมชนเมืองเก่านครศรีธรรมราชเป็นเมืองที่มีการอยู่อาศัยอย่างต่อเนื่องจนถึงปัจจุบัน ในอดีตมีความสำคัญเป็นเมืองศูนย์กลางการปกครองและเมืองท่าการค้าที่สำคัญของภูมิภาค จากการสำรวจสถาปัตยกรรมพื้นถิ่นในพื้นที่เมืองเก่านครศรีธรรมราชในสภาพปัจจุบันสามารถแบ่งพื้นที่ที่เป็น 3 บริเวณคือ ชุมชนท่าวัง ชุมชนเมืองเก่านครศรีธรรมราช และชุมชนเมืองพระเวียง (ภาพที่ 9)

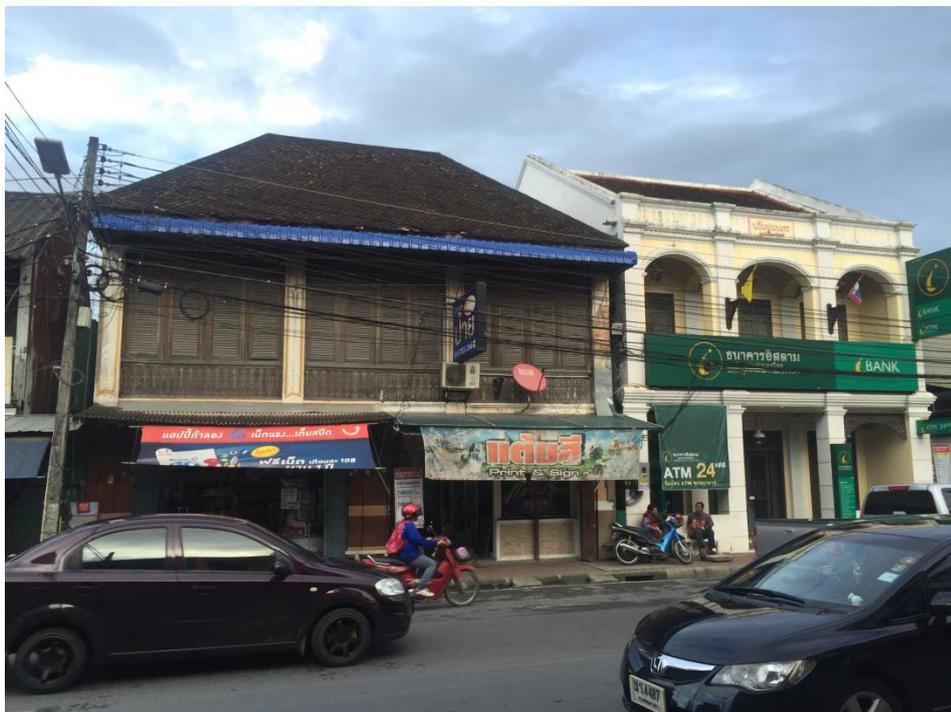
ภาพที่ 11 แสดงตัวอย่างอาคารสถาปัตยกรรมพื้นถิ่นประเภทเรือนตึกแถวรูปแบบโคโลเนียลในบริเวณชุมชนท่าวังริมถนนราชดำเนินมีรูปแบบอาคารเหมือนอาคารในย่านเมืองเก่าป็นัง

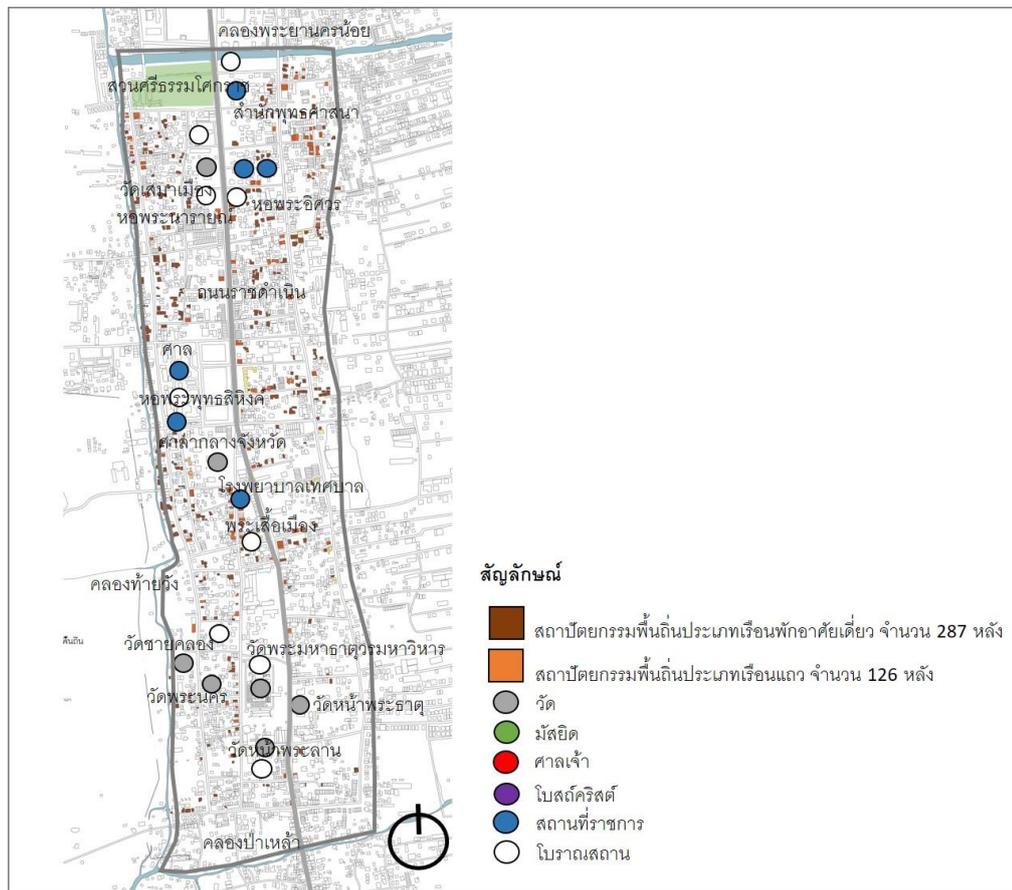
ภาพที่ 12 แสดงตำแหน่งสถาปัตยกรรมพื้นถิ่นและสถานที่สำคัญในชุมชนเมืองเก่านครศรีธรรมราช

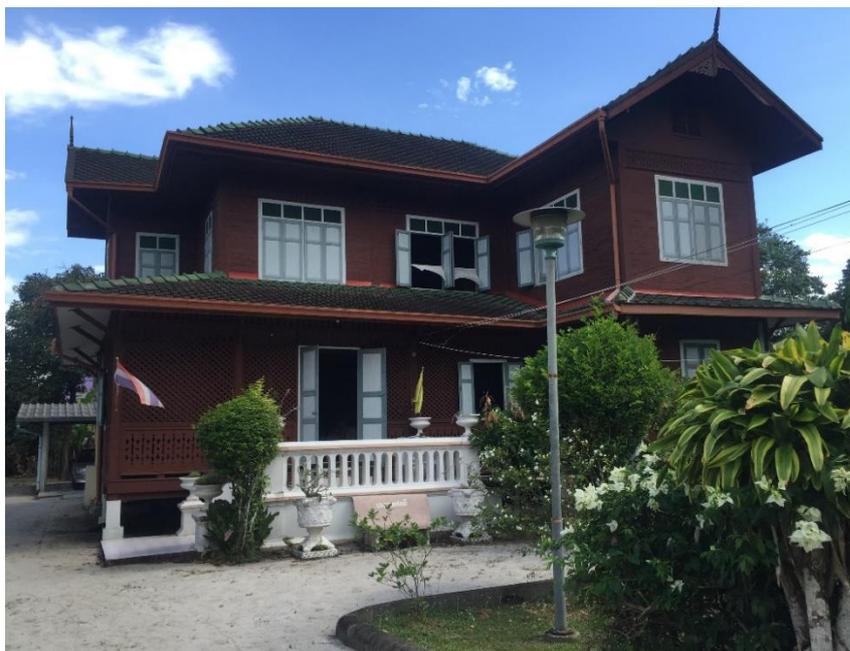
ภาพที่ 13 บ้านขุนอาเทศ ซึ่งดำรงตำแหน่งเป็นอัยการจังหวัดในอดีต เป็นอาคารสถาปัตยกรรมพื้นถิ่น  
ในชุมชนเมืองเก่านครศรีธรรมราช โดยตั้งอยู่ใกล้บริเวณศาลากลางและศาลจังหวัดนครศรีธรรมราช

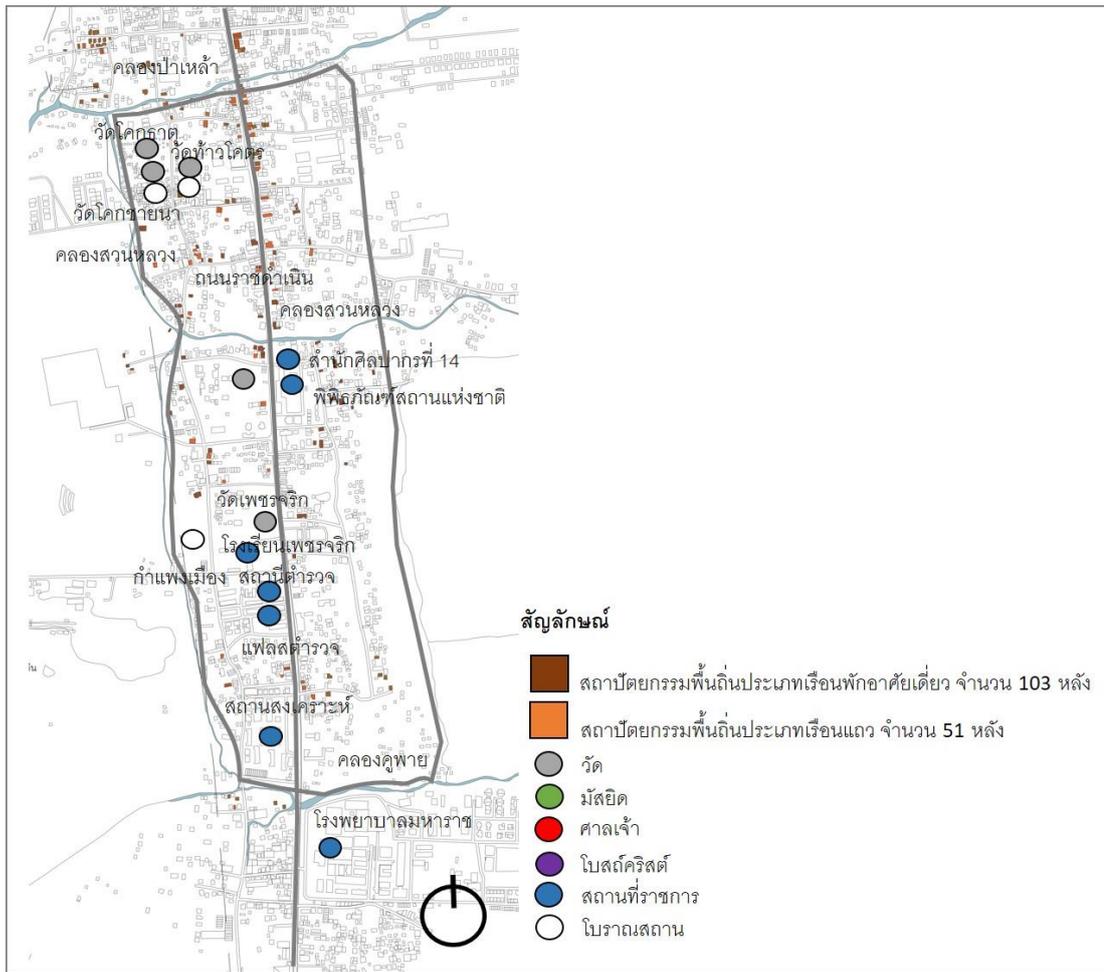
ภาพที่ 14 แสดงตำแหน่งสถาปัตยกรรมพื้นถิ่นและสถานที่สำคัญในบริเวณพื้นที่ชุมชนเมืองพระเวียง

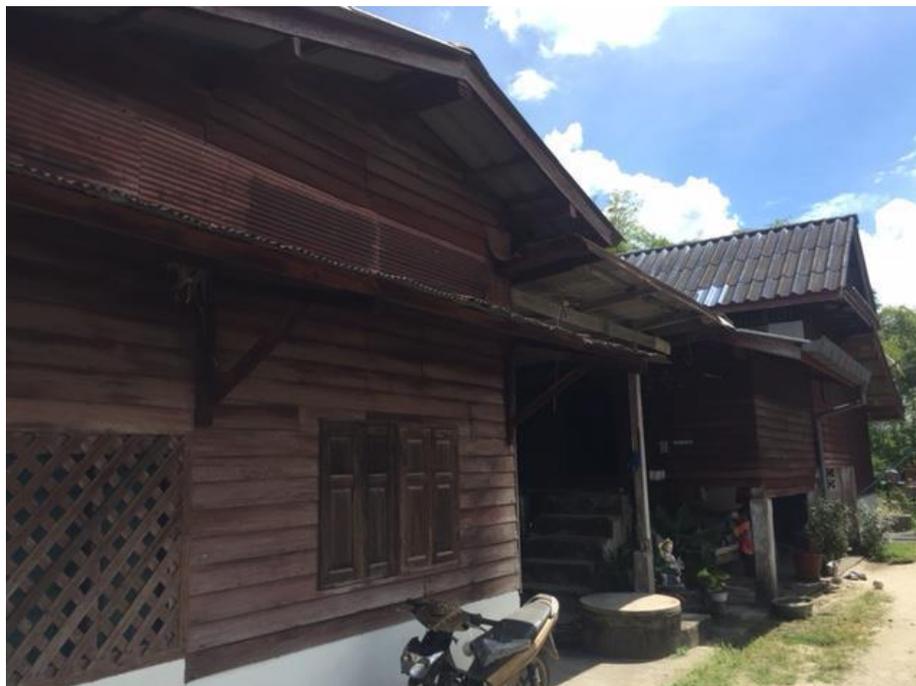
ภาพที่ 15 แสดงอาคารสถาปัตยกรรมพื้นถิ่นในบริเวณพื้นที่ชุมชนเมืองพระเวียง ปัจจุบันเป็นบ้านเช่า

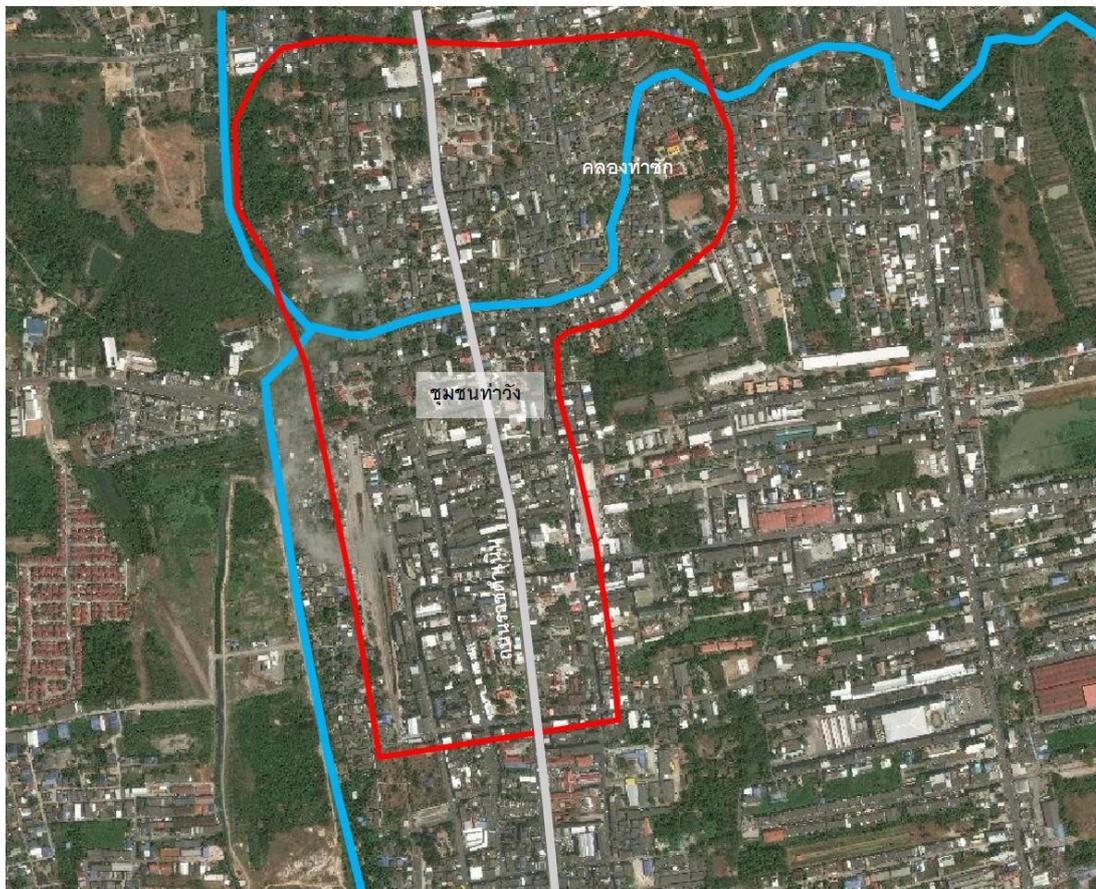
ภาพที่ 16 แสดงขอบเขตพื้นที่ศึกษาชุมชนท่าวังในปัจจุบัน

เนื่องด้วยจากการสำรวจภาคสนามยังพบว่า บริเวณชุมชนท่าวังมีพื้นที่ขนาดใหญ่ และมีการกระจายของสถาปัตยกรรมพื้นถิ่นในพื้นที่ ผู้วิจัยจึงลดขนาดของพื้นที่ศึกษาโดยมุ่งเน้นในพื้นที่ริมคลองท่าซักและถนนราชดำเนินส่วนต่อเนืองของชุมชนริมคลองท่าซัก ซึ่งเป็นพื้นที่ส่วนเริ่มต้นในก่อก่อตั้งชุมชน มีความหลากหลายของรูปลักษณะและมีความหนาแน่นของสถาปัตยกรรมพื้นถิ่นจำนวนมาก ซึ่งสามารถแสดงขอบเขตพื้นที่ศึกษาดังภาพ

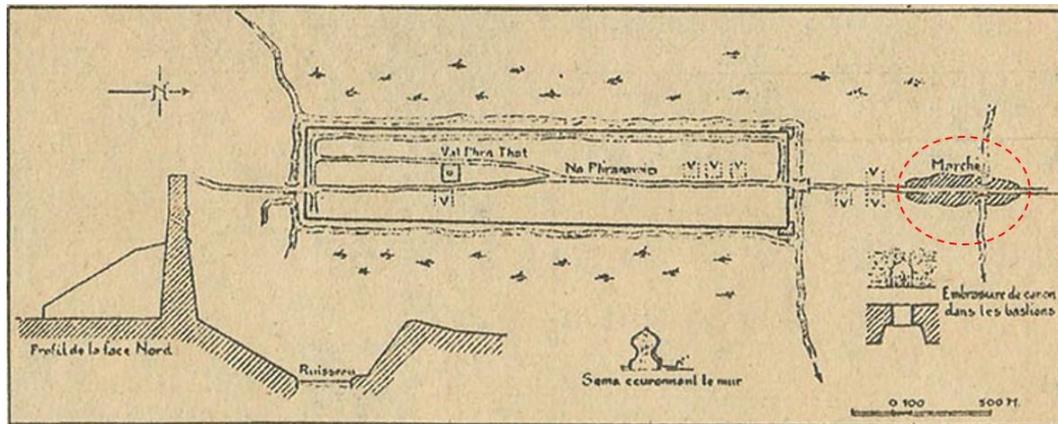
ภาพที่ 17 แสดงแผนที่เมืองนครเขื่อนขันธ์โดย ม.ล.เดอ ลากองกิแอ พ.ศ. 2455 (สมัยรัชกาลที่ 6) แสดงภาพ ลักษณะแนวกำแพงเมืองเมืองนคร ในแผนที่เขียนไว้ว่า Vat Phra That หมายถึงวัดพระมหาธาตุ Na Phranarai หมายถึงหอพระนารายณ์ และ Marche' หมายถึงตลาด โดยได้ลงรายละเอียดบริเวณคลองท่าวัง ซึ่งหมายถึงตลาดท่าวัง

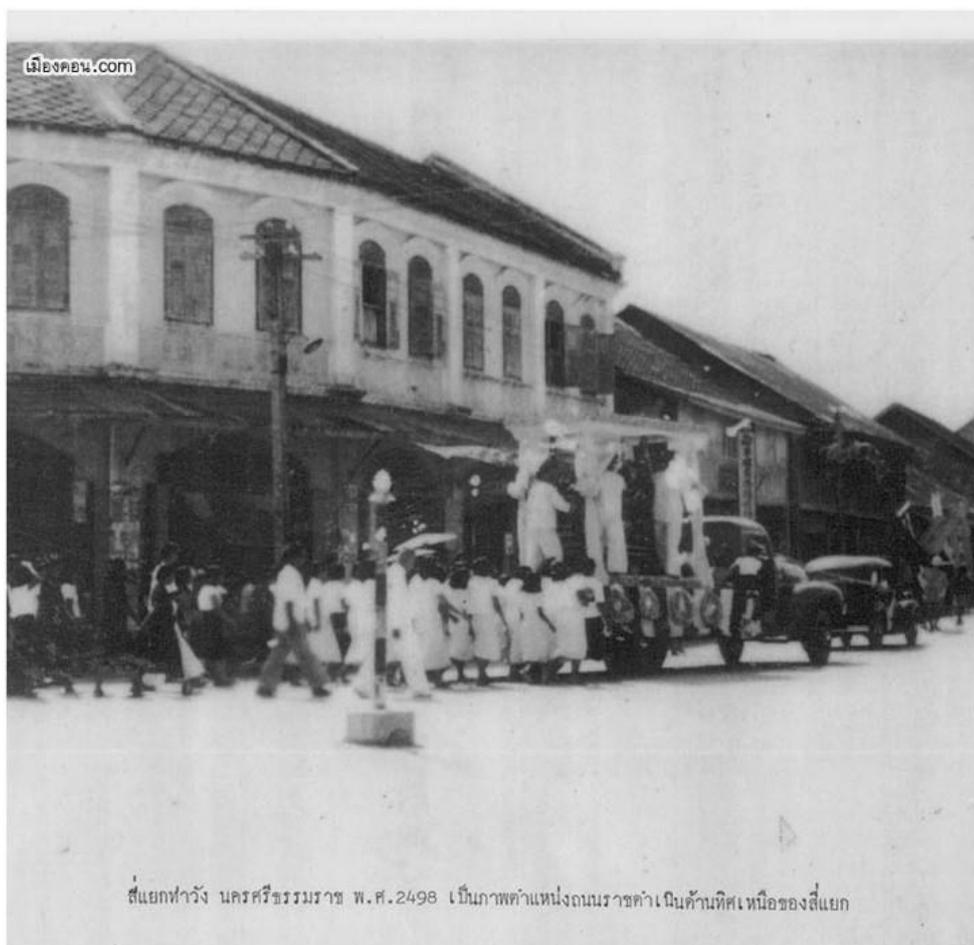
ภาพที่ 21 แสดงภาพถ่ายชุมชนท่าวังในอดีต อาคารเป็นเรือนแถวไม้ 2 ชั้น และตึกแถวรูปแบบโคโลเนียล บริเวณริมถนนราชดำเนิน ชุมชนท่าวัง  
ที่มา: เมืองคอน.com (2554)

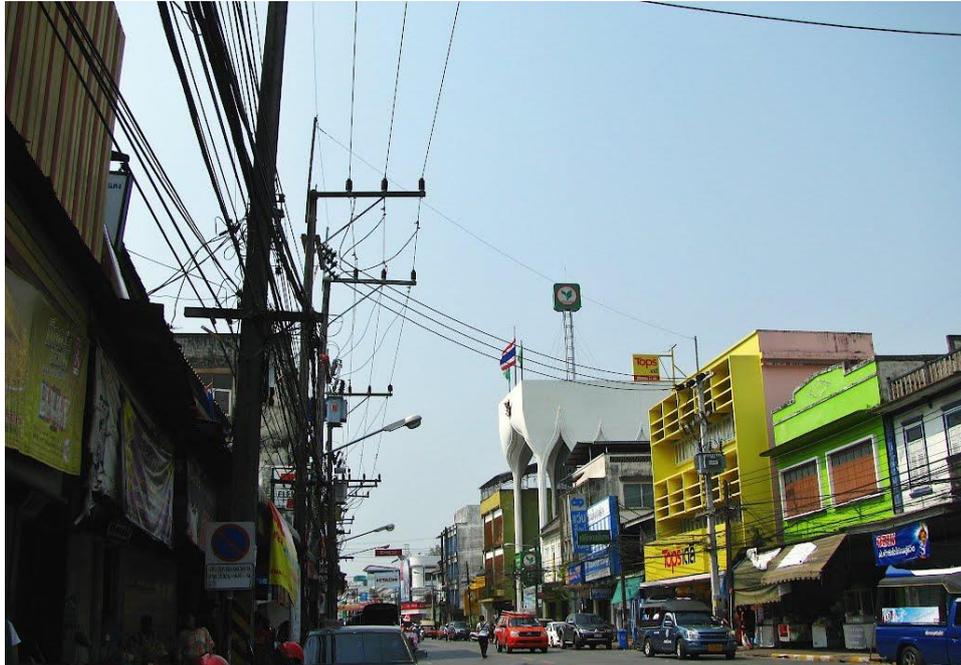
ภาพที่ 24 แสดงภาพสภาพแวดล้อมในพื้นที่ชุมชนท่าวังบริเวณริมถนนราชดำเนินซึ่งเป็นถนนสายหลักของชุมชนและในปัจจุบันซึ่งเป็นย่านการค้าที่สำคัญ มีอาคารตึกแถว 2 - 4 ชั้น รูปแบบทั้งเก่าและใหม่

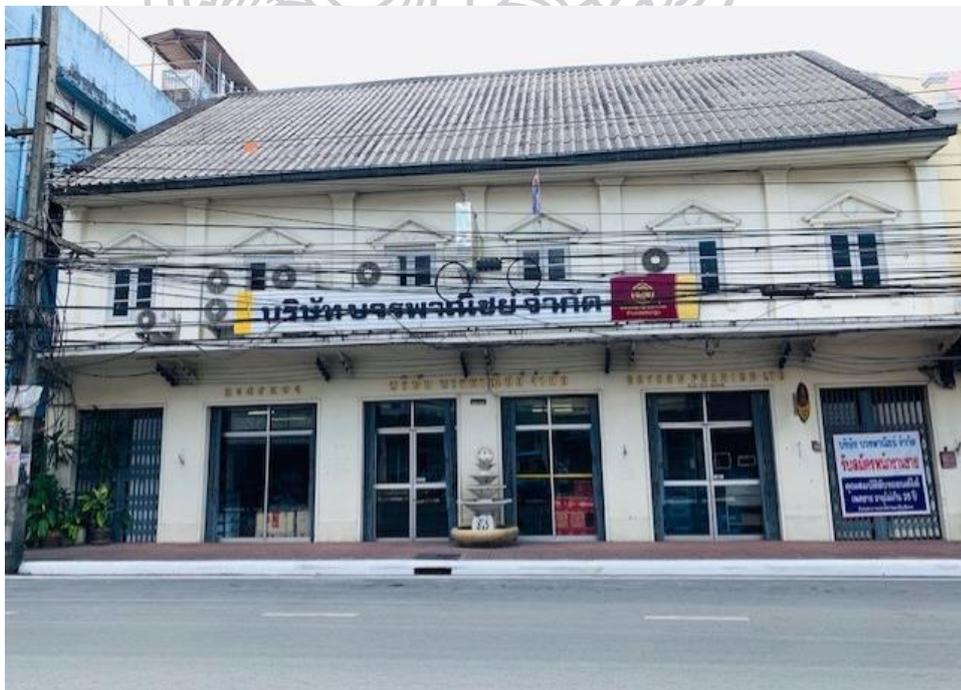
ภาพที่ 25 แสดงภาพตึกแถวรูปแบบโคโลเนียลริมถนนราชดำเนิน เป็นตึกแถวยุคแรกในชุมชนท่าวัง

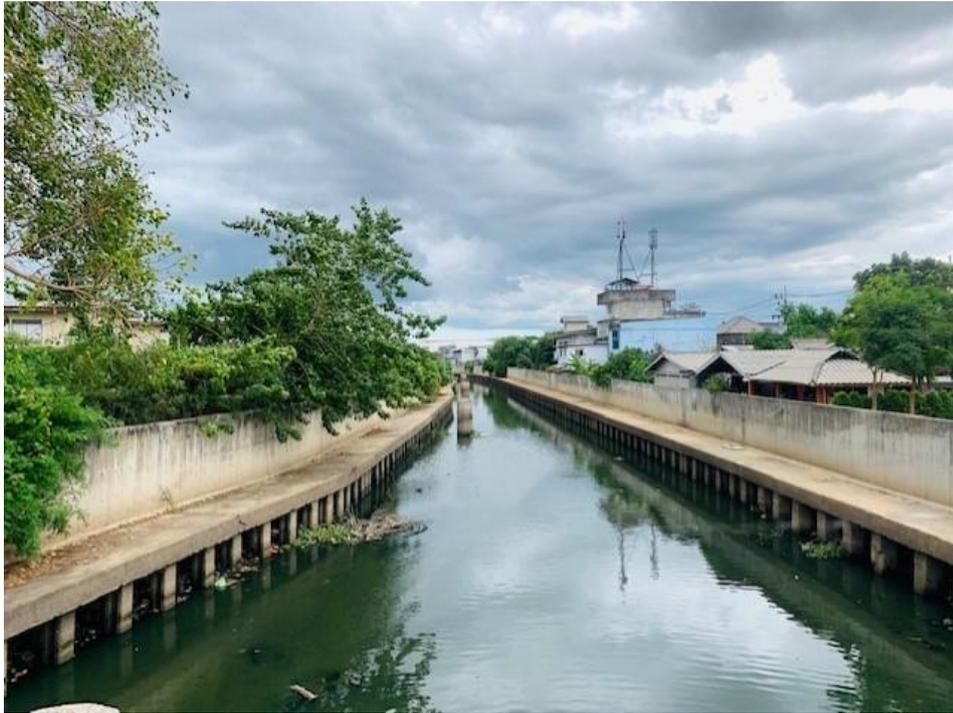
ภาพที่ 26 แสดงบ้านเรือนริมคลองท่าวังหรือคลองท่าซึก ปัจจุบันมีการสร้างเขื่อนคอนกรีตป้องกันน้ำท่วมส่งผลเสียให้ภูมิทัศน์เดิมของคลองที่เป็นเส้นทางคมนาคมหลักและเป็นเส้นทางการค้าของชุมชนท่าวัง

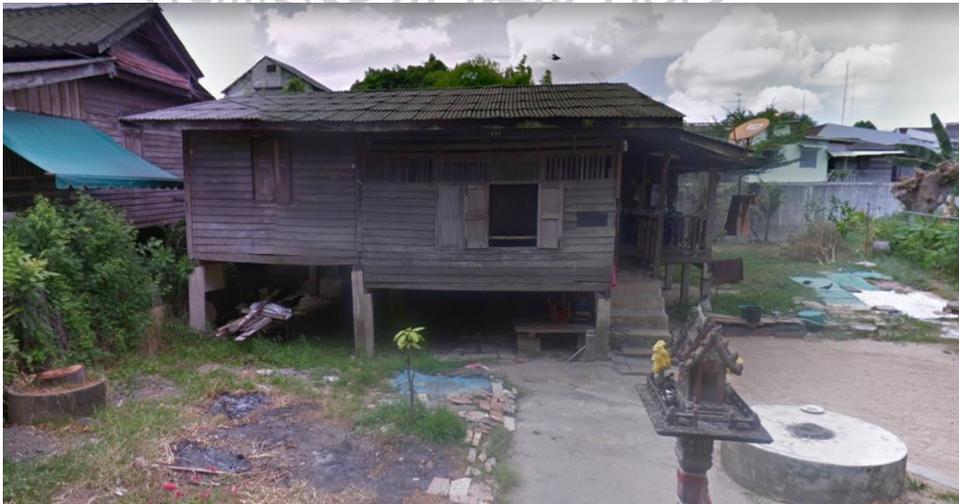
ภาพที่ 27 แสดงสถาปัตยกรรมพื้นถิ่นบริเวณริมคลองท่าซึก มีการยกพื้นเรือนเพื่อป้องกันน้ำท่วมในช่วงฤดูกลน้ำหลาก

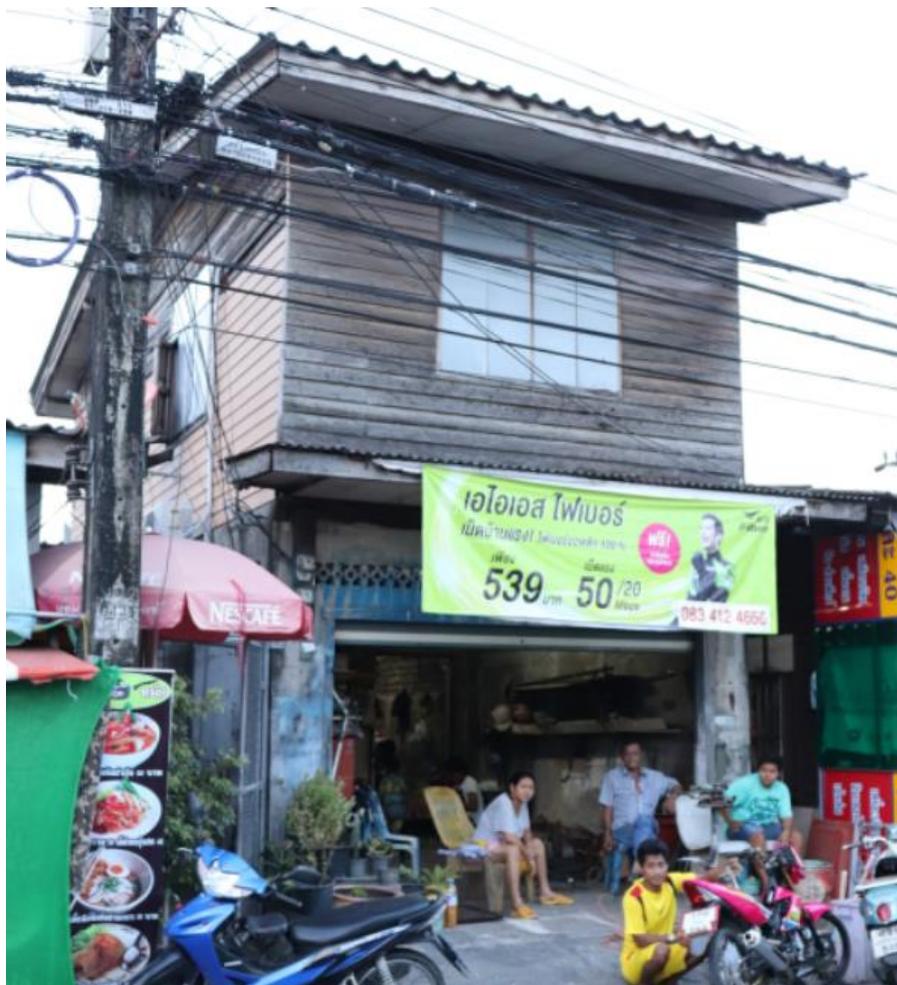
ภาพที่ 28 แสดงสถาปัตยกรรมพื้นถิ่นบริเวณริมถนนตากสิน เป็นอาคารครึ่งไม้ครึ่งปูนมีประโยชน์การใช้สอยอาคารเพื่อค้าขายและที่อยู่อาศัย

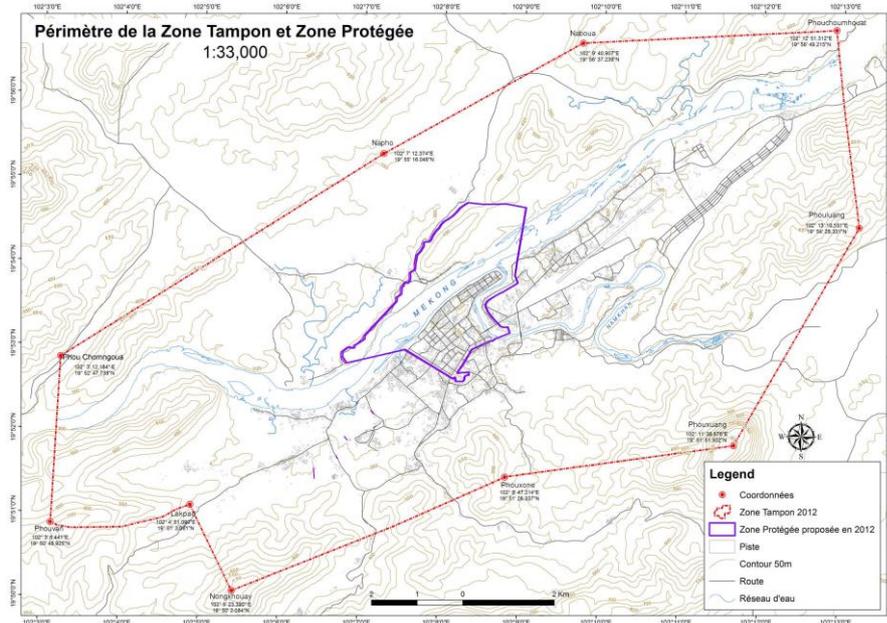
ภาพที่ 33 แสดงแผนที่แหล่งมรดก (เส้นสีม่วง) และพื้นที่กันชน (เส้นสีแดง) ของหลวงพระบางซึ่งเป็นมรดกโลกทางวัฒนธรรมใน พ.ศ. 2538

การอนุรักษ์ในระดับสากลมีการพัฒนาต่อเนื่องในด้านเนื้อหาและหลักการอนุรักษ์เพื่อขยายขอบเขตพื้นที่อนุรักษ์กว้างขึ้น จากอาคารที่สำคัญทางประวัติศาสตร์ไปสู่ชุมชนประวัติศาสตร์และภูมิทัศน์เมืองแล้วยังขยายแนวคิดเรื่องคุณค่าทางด้านสังคมของมรดกทางวัฒนธรรมและมรดกสิ่งก่อสร้างพื้นด้วย ซึ่งเป็นการแสดงออกขั้นพื้นฐานทางวัฒนธรรมของชุมชน และของความสัมพันธ์กับอาณาบริเวณที่ตั้งอยู่ ในขณะเดียวกันก็เป็นการแสดงออกถึงความหลากหลายของวัฒนธรรมของแต่ละพื้นที่ ต่อมายูเนสโกได้ให้ความสำคัญกับมรดกทางวัฒนธรรมและได้ขึ้นทะเบียนแหล่งมรดกทางวัฒนธรรมพื้นถิ่นเป็นแหล่งมรดกโลกเพิ่มขึ้นหลายแหล่ง เช่น เมืองหลวงพระบางใน พ.ศ.2538 เมืองปิ่นังใน พ.ศ. 2551 (ดูภาพที่ 33 – ภาพที่ 34)

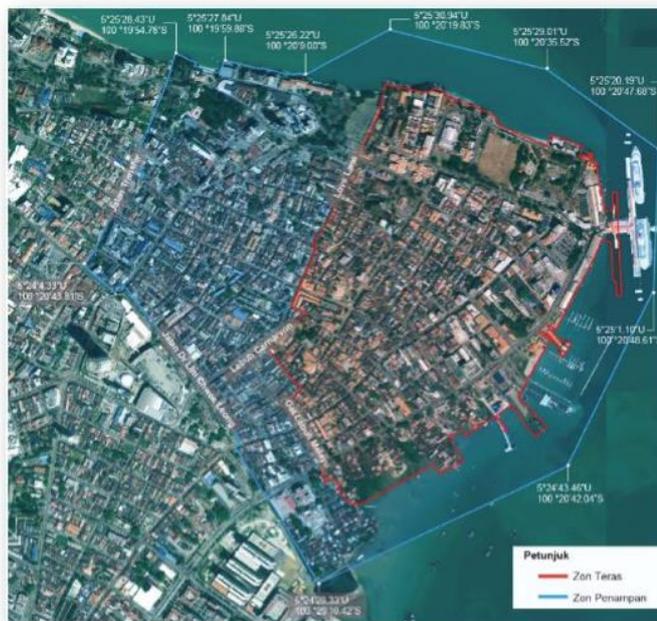
Land area = 259 ha.  
**Core: 109 ha. (42%)**  
**Buffer: 150 ha. (58%)**

ภาพที่ 35 แสดงแผนที่แหล่งมรดกโลกเมืองจอร์จทาวน์และพื้นที่กันชน  
 ที่มา: "บทเรียนจากจอร์จทาวน์: จัดการมรดกโลกอย่างไรให้เป็นเมืองน่าอยู่สำหรับทุกคน" ม.ป.ป.)

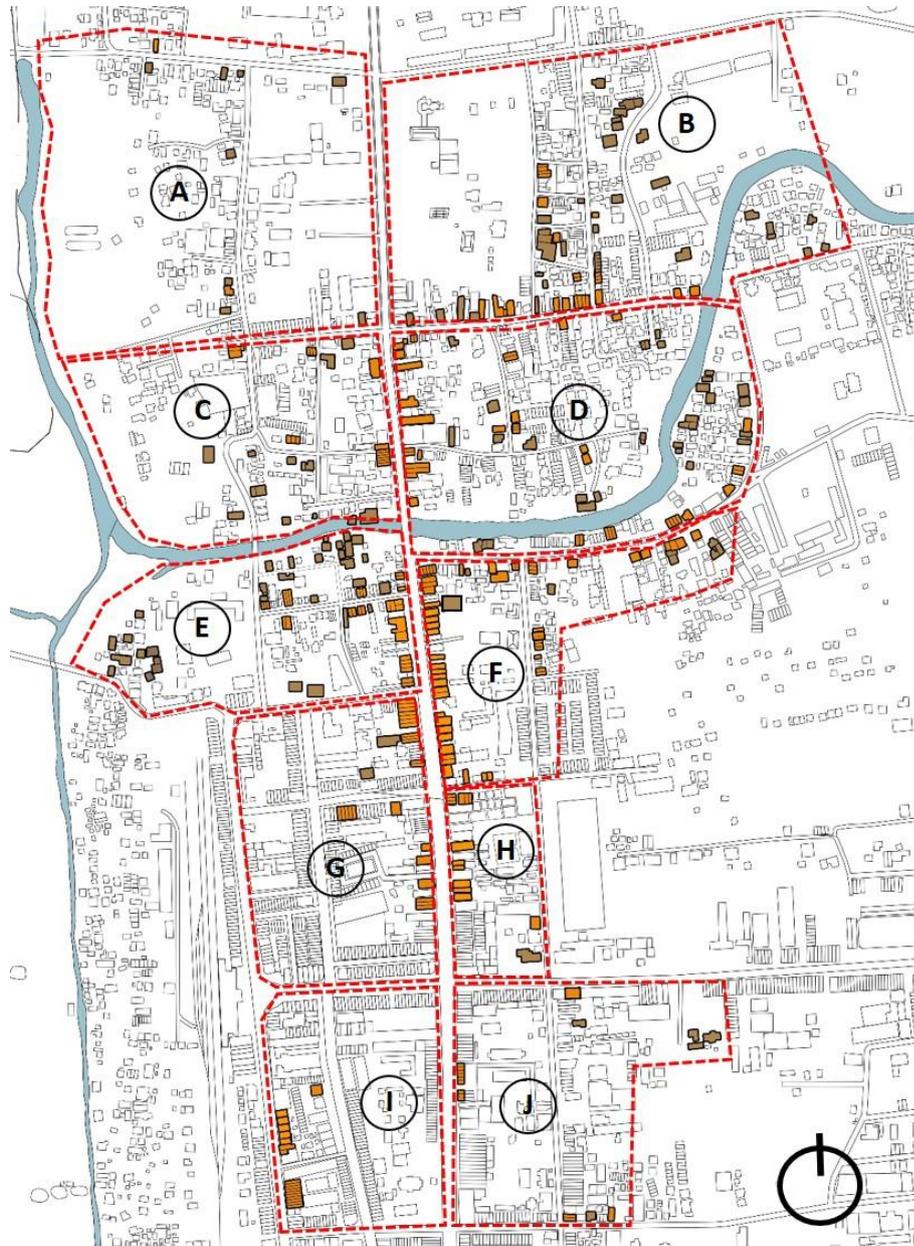
ภาพที่ 41 แสดงการแบ่งโซนสำรวจภาคสนามเพื่อประเมินคุณค่าสถาปัตยกรรมพื้นถิ่นในพื้นที่ชุมชน  
ทำวังประกอบด้วย โซน A – โซน J

การสำรวจภาคสนามเพื่อประเมินคุณค่าสถาปัตยกรรมพื้นถิ่นในพื้นที่ชุมชนท่าวังได้ ผู้วิจัยแบ่งพื้นที่ในการสำรวจตามขอบเขตของถนนเป็น 10 โซน คือ โซน A, โซน B, โซน C, โซน D, โซน E, โซน F, โซน G, โซน H, โซน I และโซน J (ภาพที่ 41) มีสถาปัตยกรรมพื้นถิ่นจำนวน 241 หลัง ซึ่งเป็นเรือนพักอาศัย 92 หลัง ตึกแถว 147 หลัง ศาสนสถาน 1 หลังและ โรงเรียน 1 หลัง สามารถสรุปจำนวนสถาปัตยกรรมพื้นถิ่นแต่ละโซนได้ดังตารางที่ 25

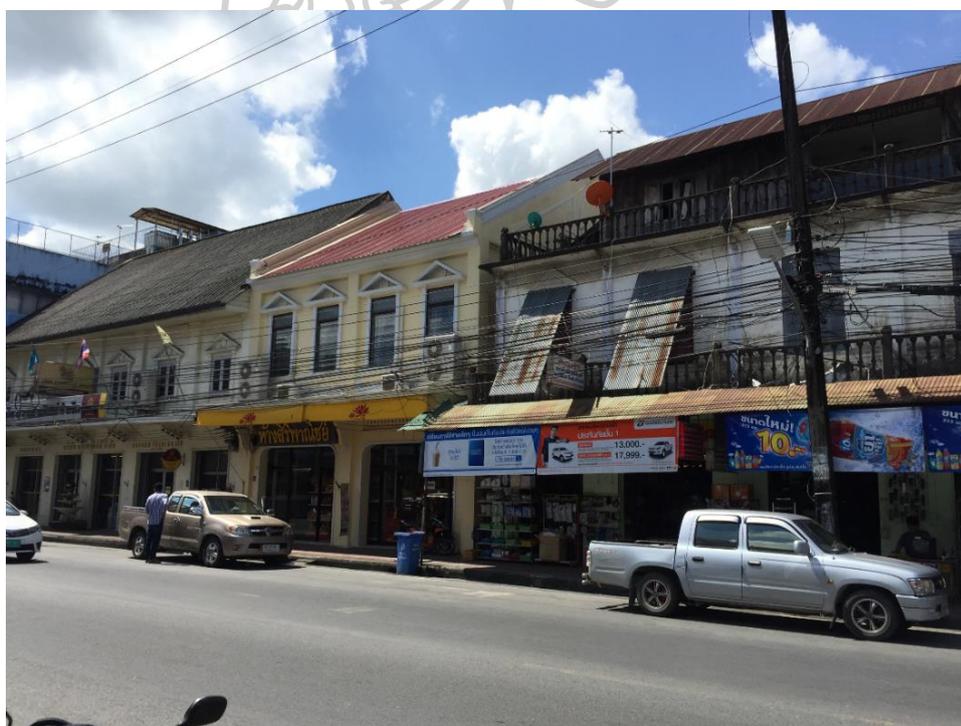
ภาพที่ 42 แสดงสถาปัตยกรรมพื้นถิ่นประเภทตึกแถวในชุมชนท่าวังในปัจจุบัน บริเวณริมถนนราชดำเนินมีความสูง 2 ชั้น มีขนาด 1 - 4 คูหาสามารถแสดงถึงเอกลักษณ์ของย่านการค้าในอดีต

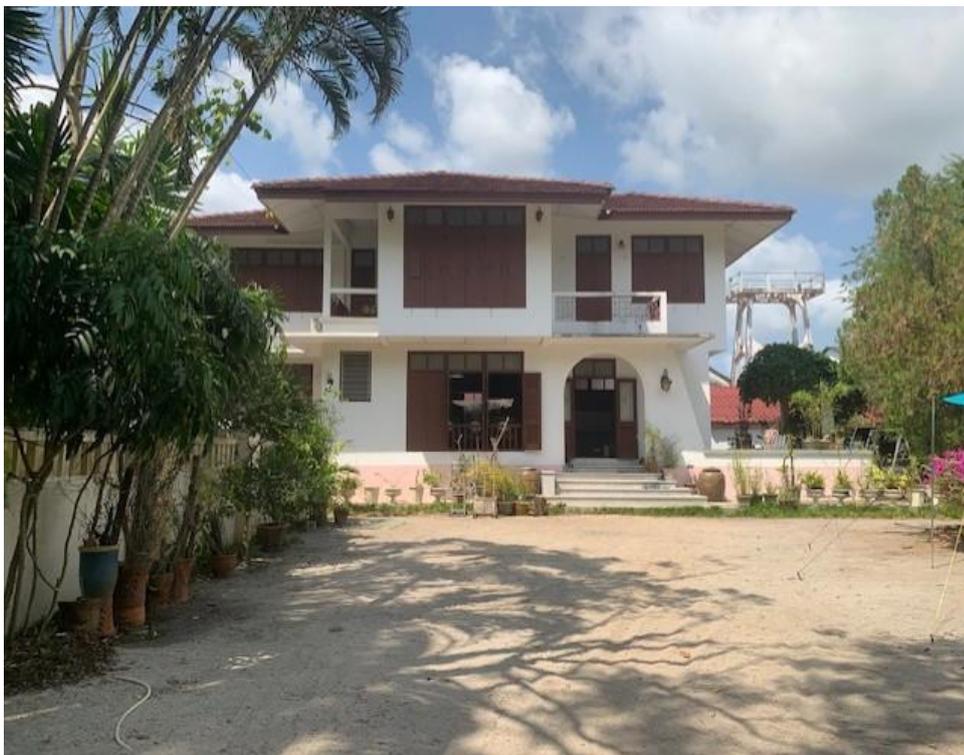
ภาพที่ 43 แสดงสถาปัตยกรรมพื้นถิ่นประเภทเรือนเดี่ยว เป็นบ้านของขุนบรรรัตนารักษ์ เป็นบ้านของพ่อค้าชาวจีนที่ทำการค้าจนได้รับศักดินาและตำแหน่งทางราชการกลายเป็นบุคคลสำคัญของเมือง

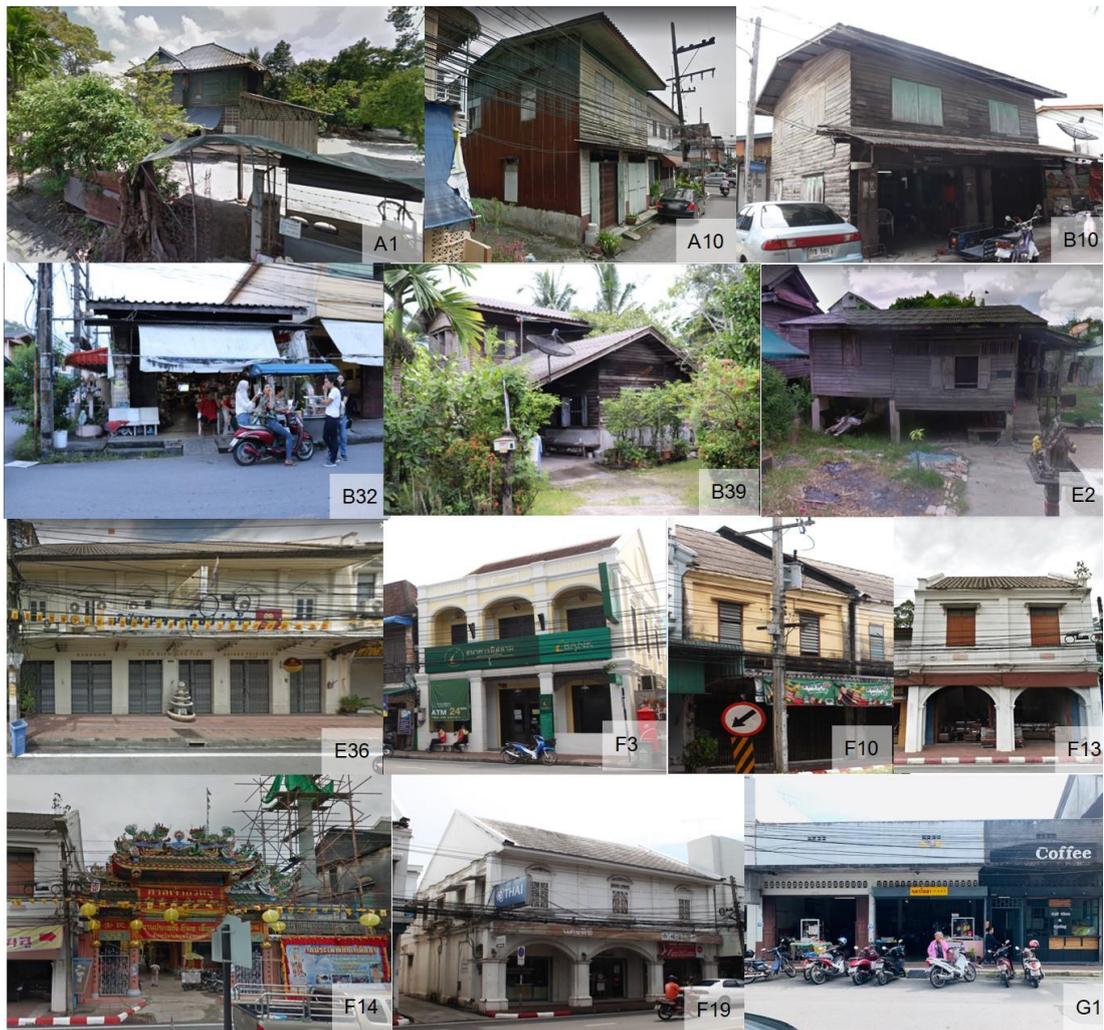
ภาพที่ 44 แสดงตัวอย่างอาคารสถาปัตยกรรมพื้นถิ่นทรงคุณค่าในพื้นที่ชุมชนท่าวัง จำนวน 13 หลัง

จากการลงพื้นที่สำรวจภาคสนามเพื่อประเมินคุณค่าพบว่า มีสถาปัตยกรรมพื้นถิ่นทรงคุณค่าประเภทสิ่งก่อสร้างเดี่ยว โดยมีอาคารตัวอย่าง 13 หลัง เพื่อแสดงความหลากหลายในการประเมินคุณค่าคือ อาคาร A1, A10, B10, B32, B39, E2, E36, F3, F10, F13, F14, F19 และG1 โดยมีรายละเอียดการประเมินดังนี้

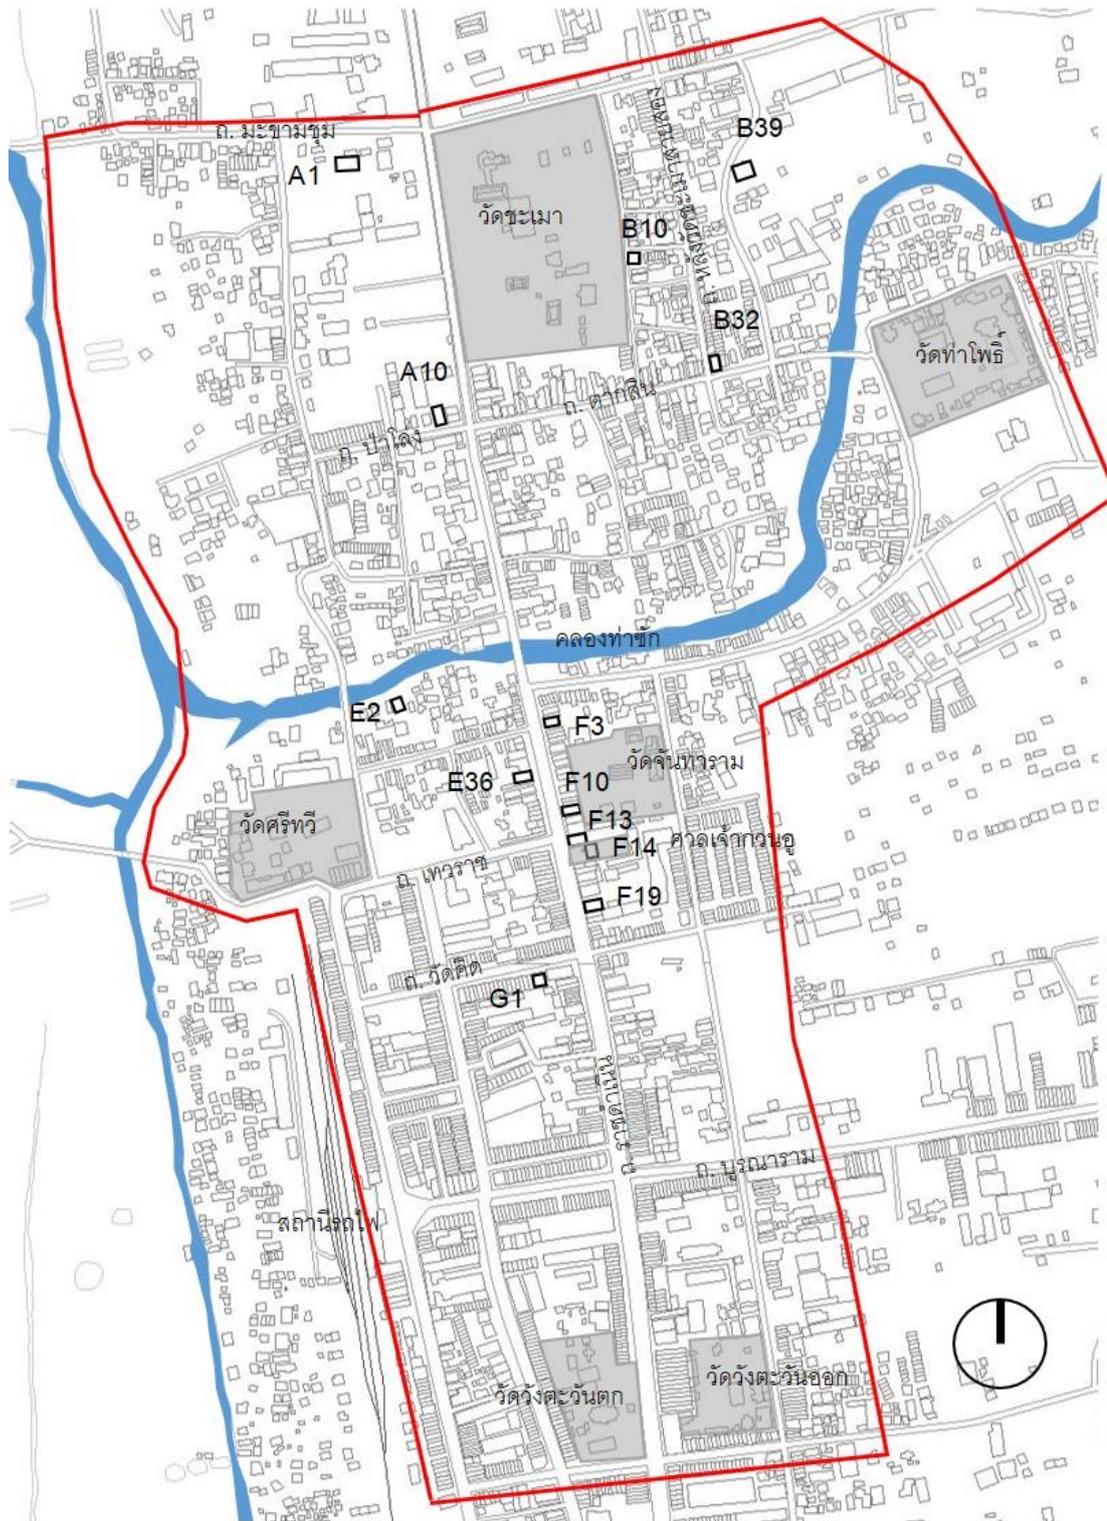
ภาพที่ 45 แสดงตำแหน่งของสถาปัตยกรรมพื้นถิ่นทรงคุณค่าสิ่งก่อสร้างเดี่ยวในพื้นที่ชุมชนท่าวัง

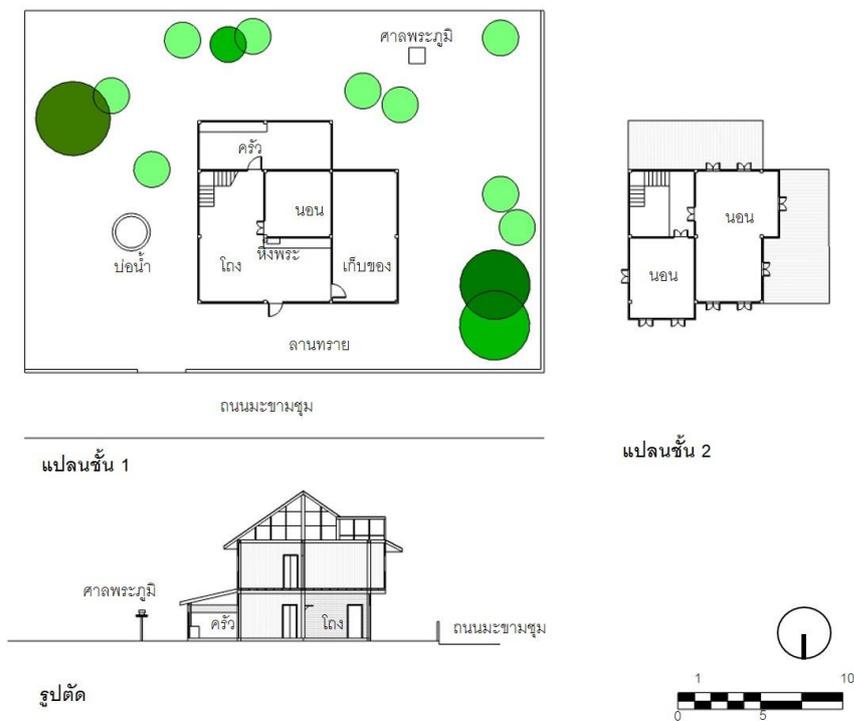
ภาพที่ 48 แสดงแปลนและรูปตัดอาคารสถาปัตยกรรมพื้นถิ่นทรงคุณค่า A1

อาคาร A1 มีคุณค่าความสำคัญ (Significances) ในด้านการใช้ภูมิปัญญา  
ในการปรับตัวเข้ากับสภาพแวดล้อมสภาพแวดล้อม โดยมีการระบายอากาศภายใน  
อาคารด้วยระแนงไม้และอิฐบล็อกมีรูระบายอากาศ รูปแบบความต้งเดิมของผัง  
บริเวณที่ประกอบด้วยลานทราย บ่อน้ำ และต้นไม้ที่องถิ่นโดยรอบ ซึ่งเป็นรูปแบบ  
เฉพาะที่สะท้อนเทคนิคทางช่างและแสดงวิถีชีวิตในอดีตได้ดี

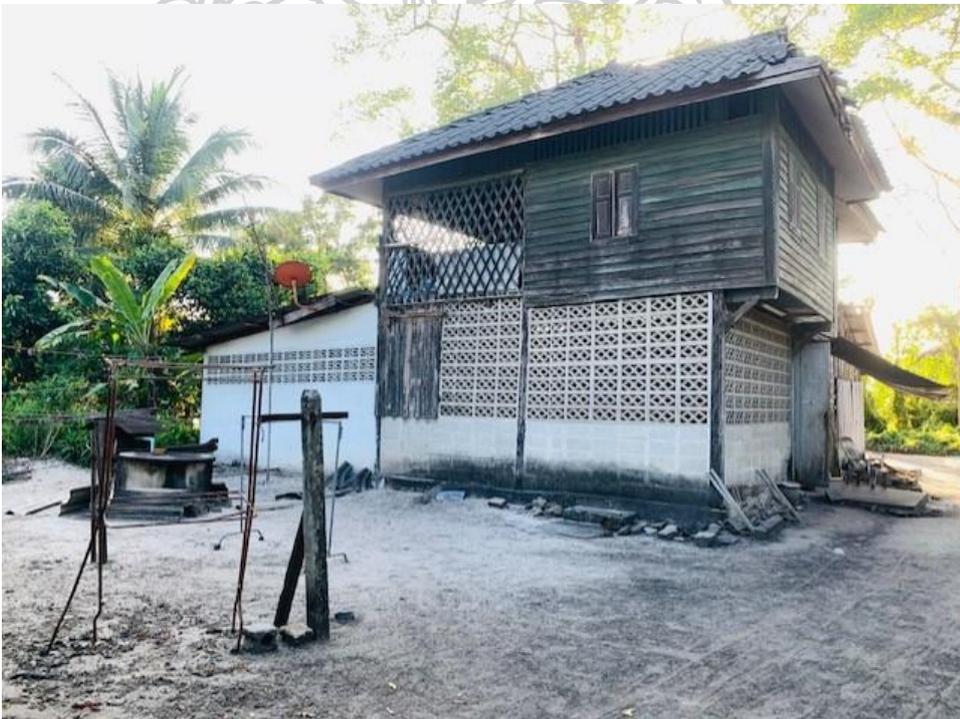
ภาพที่ 50 แสดงบริเวณโดยรอบอาคาร A1 ประกอบด้วยบ่อน้ำ ลานทราย และต้นไม้ท้องถิ่น แผงด้วยภูมิปัญญาและสะท้อนวิถีชีวิตชาวบ้านในอดีต

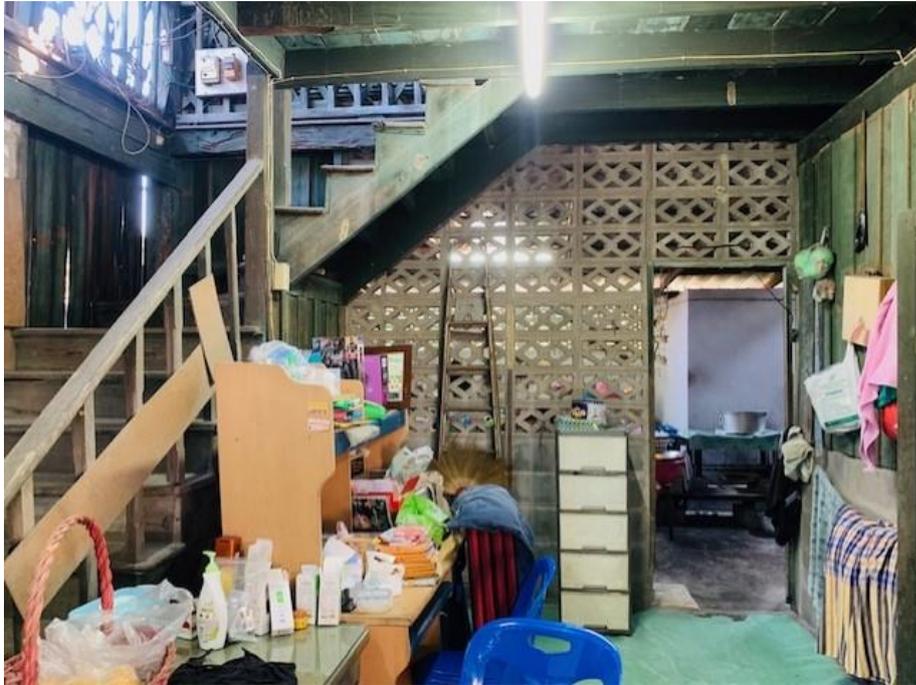
ภาพที่ 51 แสดงพื้นที่ภายในอาคารประกอบด้วยบันไดไม้ ผนังอิฐบล็อกทึบระบายอากาศกันระหว่าง โถงและห้องครัว ผนังกรุไม้ตีแนวตั้งในส่วนห้องนอน

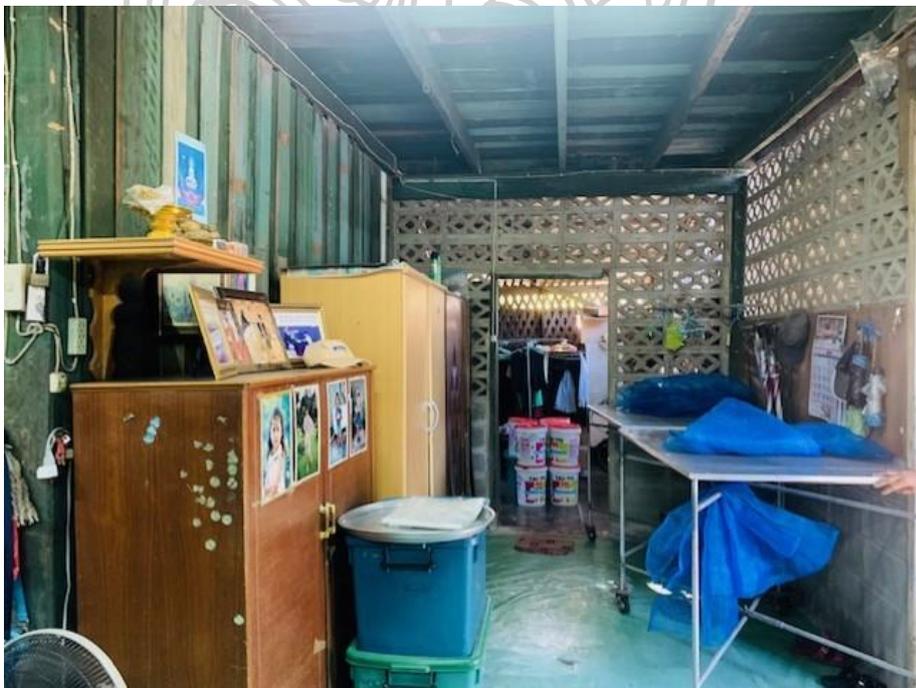
ภาพที่ 52 แสดงพื้นที่ห้องเอนกประสงค์มีหิ้งพระหันหน้าทางทิศเหนือตรงกับทางเข้าหลักของบ้าน และผนังอิฐบล็อกช่องลมเพื่อระบายอากาศและรับแสงจากภายนอกอาคาร

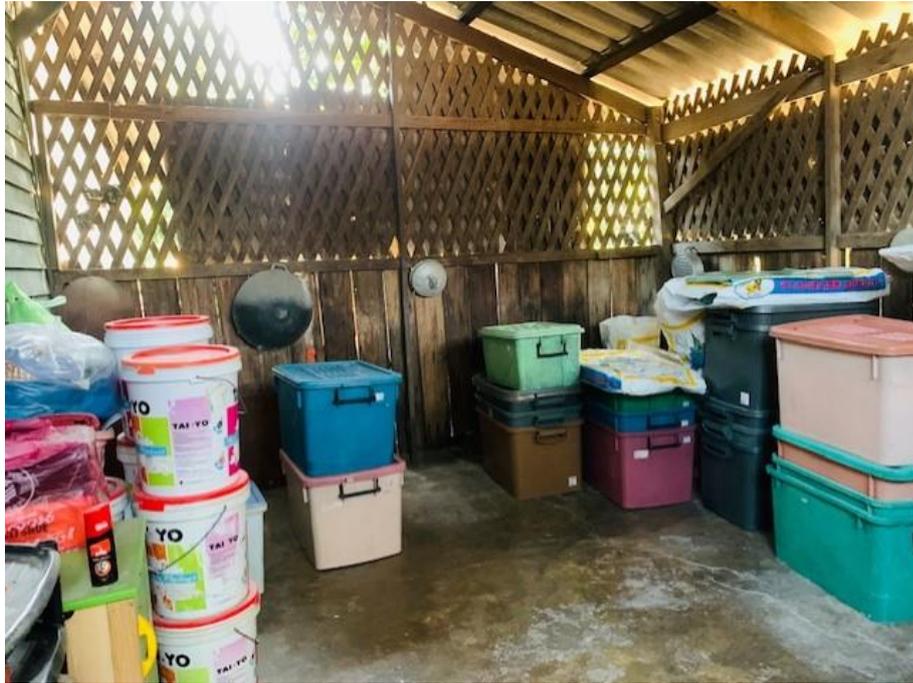
ภาพที่ 53 แสดงห้องเก็บของ เป็นผนังไม้ตีระแนงไม้แบบแนวเฉียงและแนวตั้ง เพื่อการระบายอากาศ ภายในและรับแสงจากภายนอกอาคาร

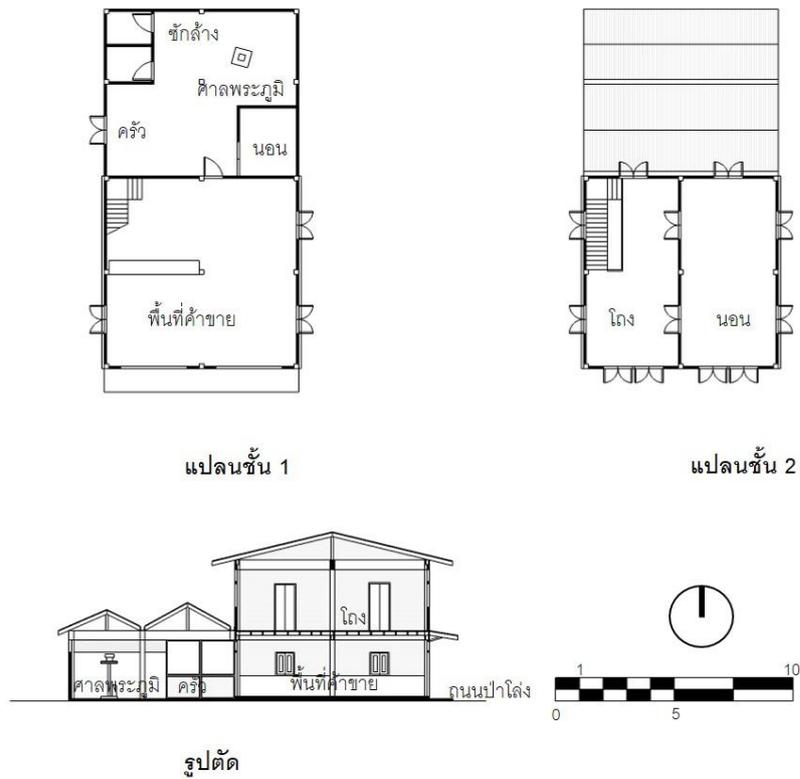
ภาพที่ 57 แสดงแปลนและรูปตัดอาคารสถาปัตยกรรมพื้นถิ่นทรงคุณค่า A10

อาคารมีคุณค่าด้านด้านวิทยาการและการศึกษาสูง เป็นแหล่งข้อมูลด้านสถาปัตยกรรมพื้นถิ่นแบบเรือนแถวไม้ 2 ชั้น มีความแท้ดั้งเดิมสูง แสดงภูมิปัญญาในด้านการปรับตัวให้สอดคล้องกับสภาพแวดล้อม มีการระบายอากาศภายนอกและภายในอาคารด้วยระแนงไม้ ใช้วัสดุกรุผนังด้านข้างภายนอก 2 ชั้น ผนังภายในกรุไม้ ผนังภายนอกเป็นสังกะสีเพื่อป้องกันความร้อนและฝน เป็นจุดเปลี่ยนในการเลือกใช้วัสดุผนังภายนอกของอาคาร ที่นำแผ่นสังกะสีมาใช้กรุเป็นผนังด้านข้างภายนอก

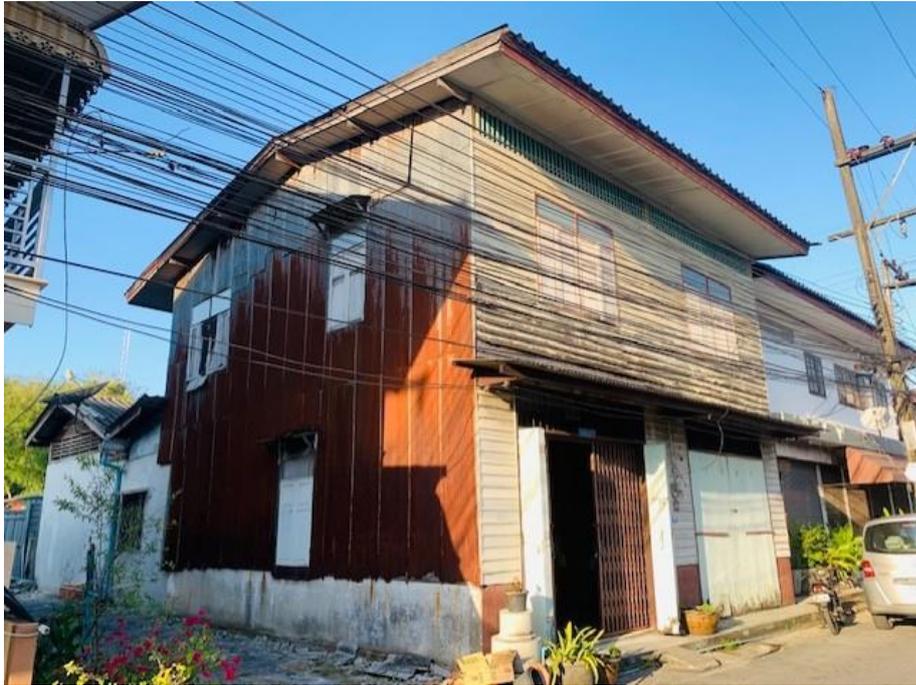
ภาพที่ 58 แสดงสถาปัตยกรรมพื้นถิ่นทรงคุณค่าในพื้นที่ชุมชนท่าวัง ประเภทสิ่งก่อสร้างเดี่ยว A10 ผนังด้านข้างใช้วัสดุไม้และสังกะสีกรุผนังอาคาร
