การประเมินคุณค่าสถาปัตยกรรมพื้นถิ่นในพื้นที่เมืองเก่า กรณีศึกษา ชุมชนเมืองเก่านครศรีธรรมราช

THE EVALUATION OF VERNACULAR ARCHITECTURE' VALUE IN AN OLD  
TOWN: A CASE STUDY OF NAKHON SI THAMMARAT' S HISTORIC DISTRICT

A Thesis Submitted in Partial Fulfillment of the Requirements  
for Doctor of Philosophy (Vernacular Architecture)

Graduate School, Silpakorn University

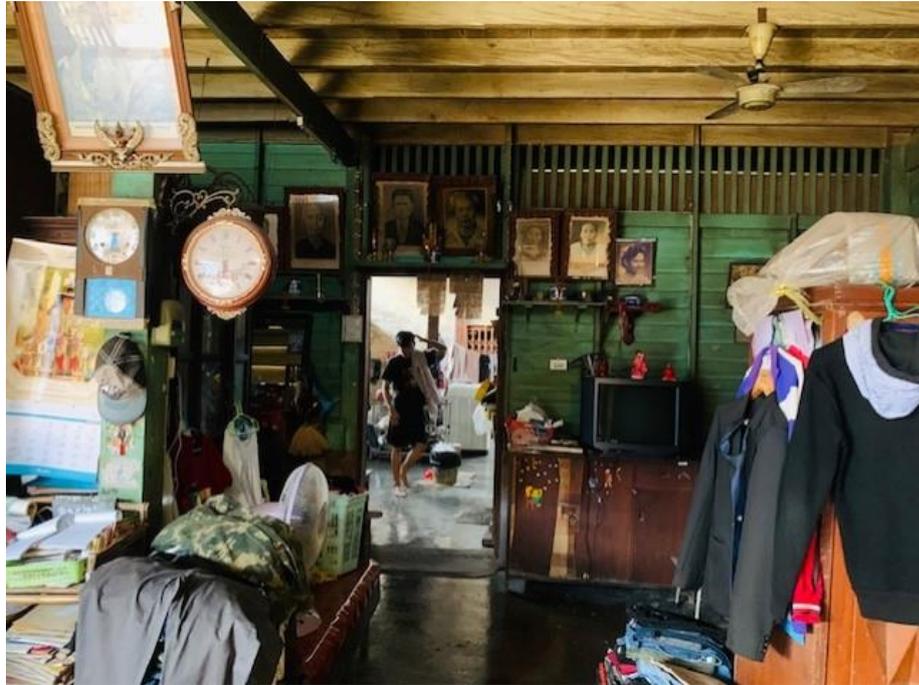
ภาพที่ 60 แสดงหิ้งบรรพบุรุษติดผนังภายใน หันทางทิศใต้และประตูทางเข้าหลักของอาคาร ผนังมีช่องลมเพื่อระบายอากาศภายใน

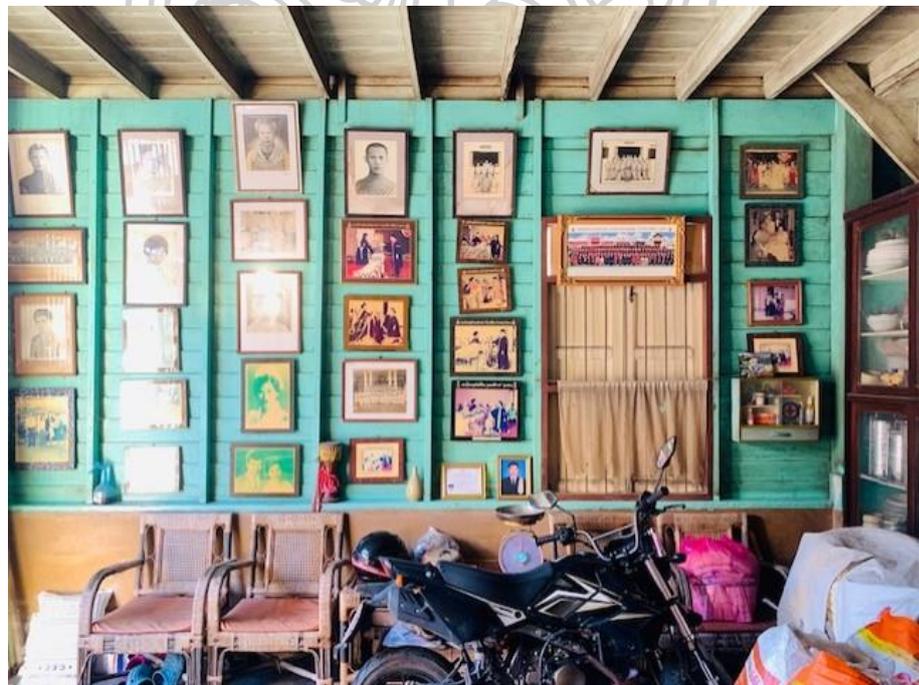
ภาพที่ 61 แสดงผนังส่วนกรอบอาคาร ภายในเป็นผนังก่อปูนจากระดับพื้นดินสูง 1 เมตร ส่วนบนเป็นผนังโครงคร่าไม้ ประดับด้วยกรอบรูป ส่วนผนังภายนอกกรุสังกะสี

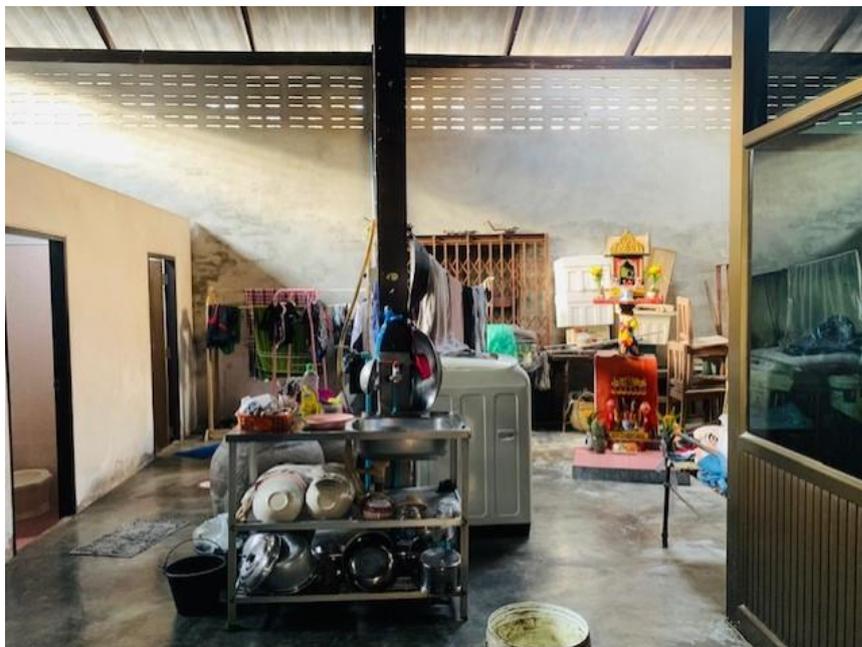
ภาพที่ 62 ส่วนซีกล่างหลังบ้าน มีหลังคาคลุม ผนังก่ออิฐบล็อกจากส่วนบนเพื่อระบายอากาศและรับแสงจากภายนอกอาคาร มีการใช้สอยเป็นส่วนลานเอนกประสงค์ ห้องน้ำ ห้องนอน ครีว และศาลพระภูมิ

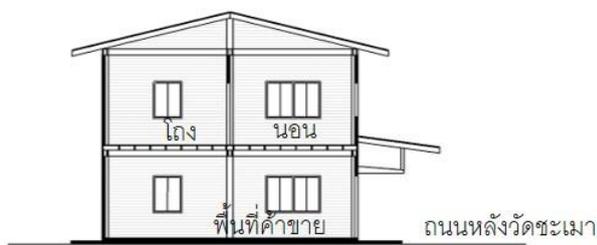
รูปตัด

ภาพที่ 66 แสดงแปลนและรูปตัดอาคารสถาปัตยกรรมพื้นถิ่นทรงคุณค่า B10

อาคาร B10 เป็นสถาปัตยกรรมพื้นถิ่นทรงคุณค่ามีคุณค่าความสำคัญ (Significances) ที่แสดงรูปแบบเรือนค้าขายในพื้นที่ต่อเนื่องจากชุมชนค้าขายริมคลองท่าซึกแรก การก่อรูปอาคารเกิดจากปัจจัยของรูปแบบการค้าขายริมถนนและการพัฒนาคมนาคมทางบก การใช้สอยอาคารโดยใช้ชั้นล่างเป็นพื้นที่ค้าขายและชั้นบนเป็นที่อยู่อาศัย โดยโครงสร้างอาคารทำด้วยไม้เป็นหลัก ซึ่งมีความสอดคล้องกับทรัพยากรในท้องถิ่น

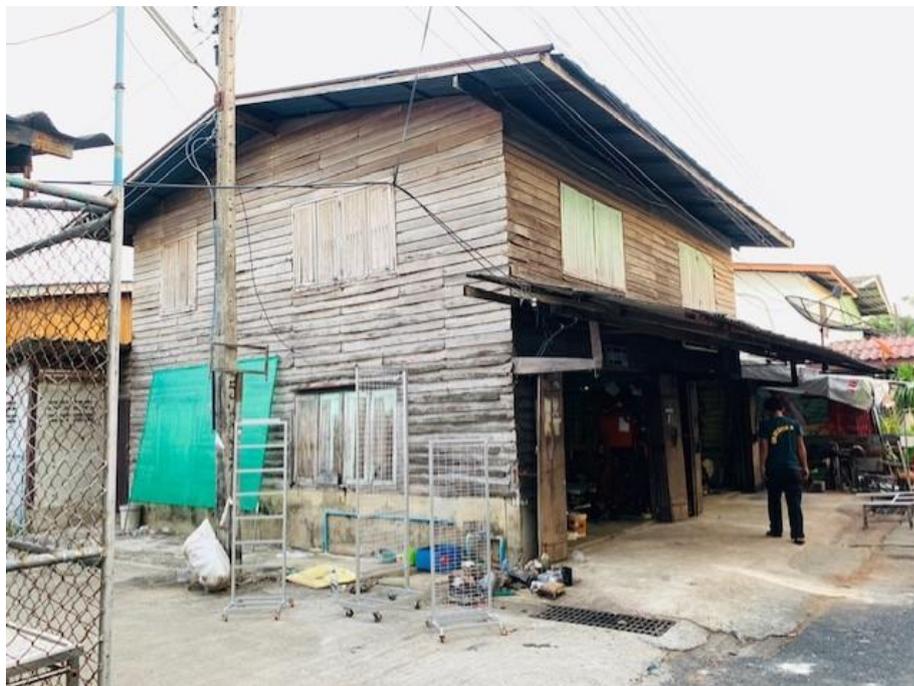
ภาพที่ 67 แสดงสถาปัตยกรรมพื้นถิ่นทรงคุณค่าในพื้นที่ชุมชนท่าวัง ประเภทสิ่งก่อสร้างเดี่ยว A10 ใช้วัสดุไม้กรุผนังอาคารทั้งหลัง ประตูชั้นล่างเป็นบานเฟี้ยมไม้

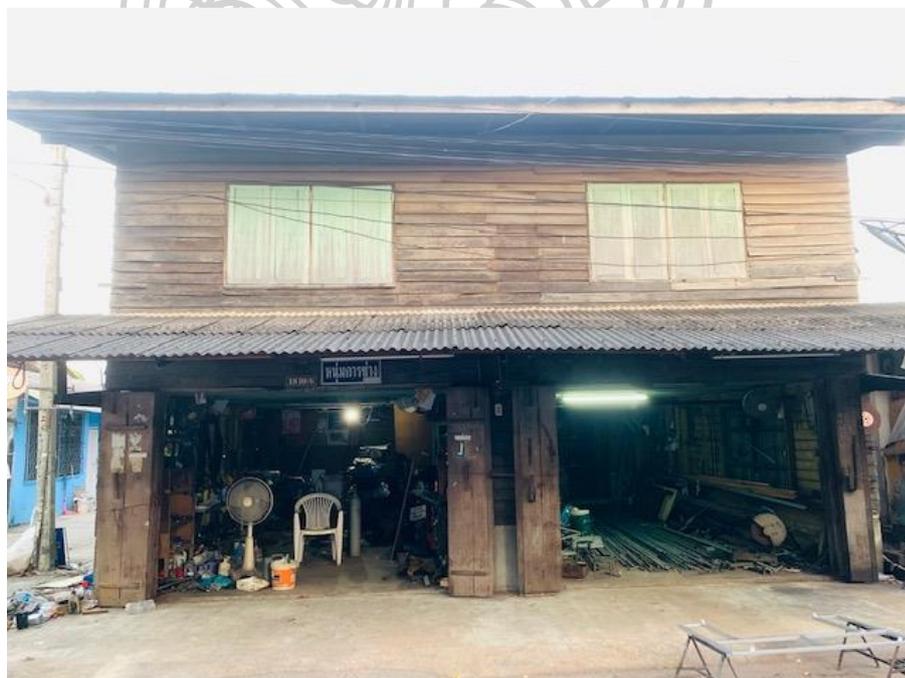
ภาพที่ 68 แสดงด้านหน้าอาคารเรือนแถวไม้ชั้นล่างเป็นส่วนค้าขาย ประตูบานเฟี้ยมไม้เปิดได้ตลอดช่วงเสา มีชายคายื่นยาวเพื่อให้ร่มเงาป้องกันแดดและฝน

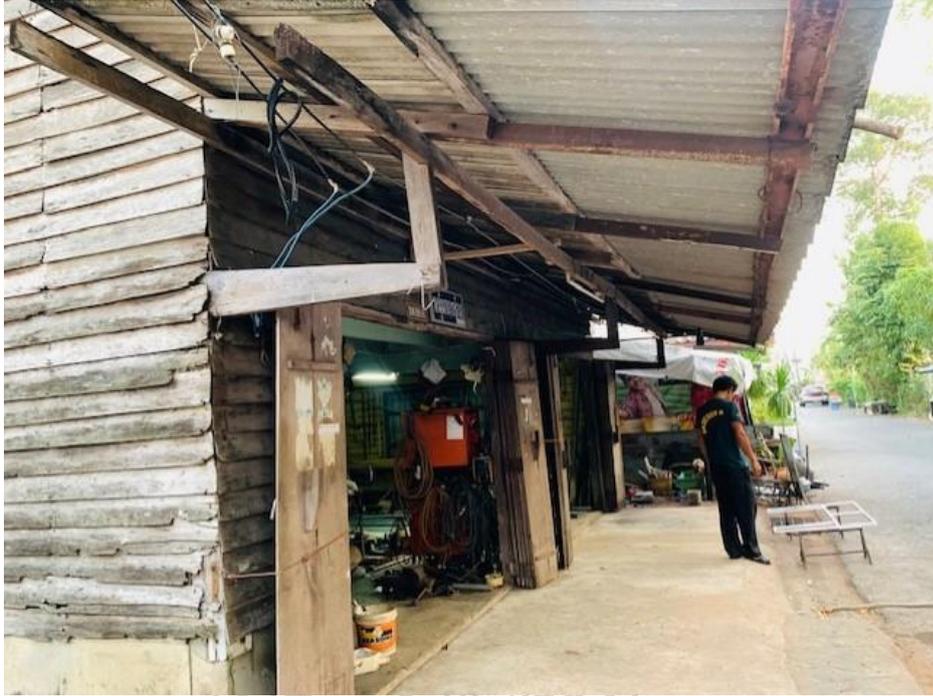
ภาพที่ 69 แสดงส่วนชายคามีการยื่นยาวคลุมพื้นที่หน้าอาคาร เพื่อป้องกันความร้อนและน้ำฝนสาดเข้าอาคาร

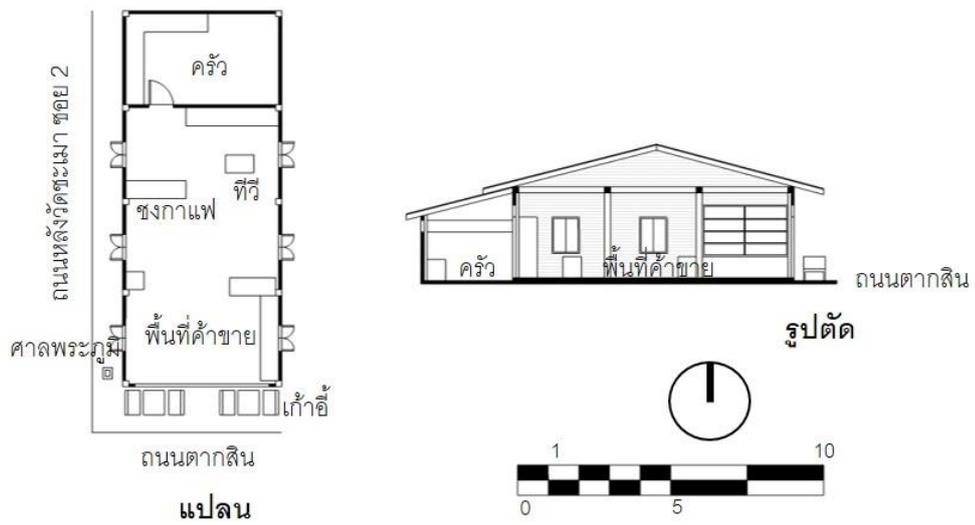
ภาพที่ 73 แสดงแปลนและรูปตัดอาคารสถาปัตยกรรมพื้นถิ่นทรงคุณค่า B32

อาคาร B32 เป็นสถาปัตยกรรมพื้นถิ่นทรงคุณค่ามีคุณค่าความสำคัญ (Significances) ที่แสดงรูปแบบเรือนค้าขายชั้นเดียวยุคแรกในพื้นที่ต่อเนื่องจากชุมชนริมน้ำ มีรูปแบบการจัดวางสินค้าแบบดั้งเดิม และมีความผูกพันเป็นที่รู้จักของชุมชนมายาวนาน

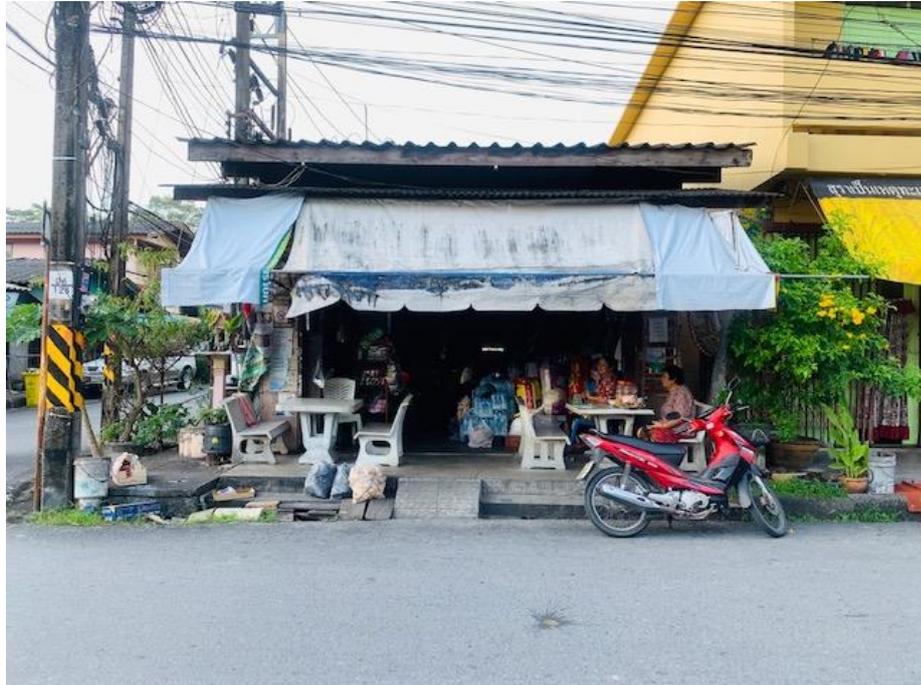
ภาพที่ 74 แสดงสถาปัตยกรรมพื้นถิ่นทรงคุณค่าในพื้นที่ชุมชนท่าวัง ประเภทสิ่งก่อสร้างเดี่ยว B32 ใช้วัสดุไม้กรุผนังอาคารทั้งหลัง ประตูชั้นล่างเป็นบานเฟี้ยมเหล็กหลังคาเป็นกระเบื้องลอนคู่ และสังกะสี มีศาลพระภูมิตั้งอยู่ด้านซ้ายของบ้าน

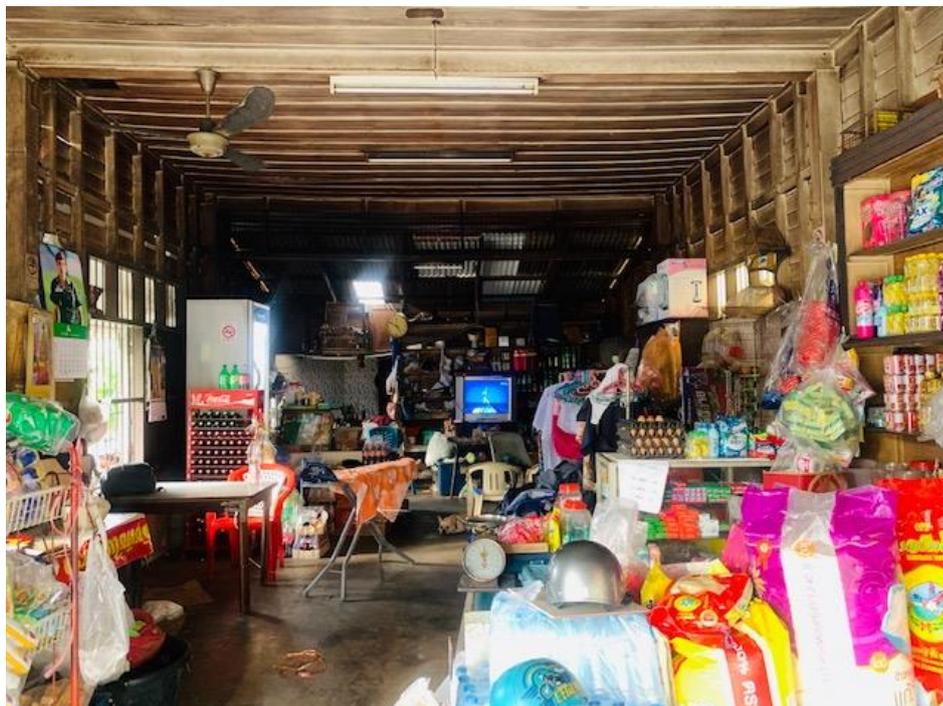
ภาพที่ 76 แสดงวัสดุการตกแต่งในร้านและการวางตำแหน่งสินค้าและชั้นวางของที่มีรูปแบบดั้งเดิม เป็นโครงสร้างไม้มีช่วงพาดกว้างของช่วงเสา 5 เมตร ซึ่งหาได้ยาก

| เกณฑ์การพิจารณา<br>B32 | ความชัดเจน | | | คำอธิบาย |
|---|---|---|---|---|
| - แสดงภูมิปัญญา | 3 | | | ใช้โครงสร้างไม้มีช่วงพาดกว้าง 5 เมตร เพื่อความสะดวกในการค้าขาย มีการระบายอากาศในอาคาร |
| - หายาก | 3 | | | ใช้โครงสร้างไม้มีช่วงพาดกว้าง 5 เมตร และการวางตำแหน่งสินค้าและชั้นวางของที่มีรูปแบบดั้งเดิม |

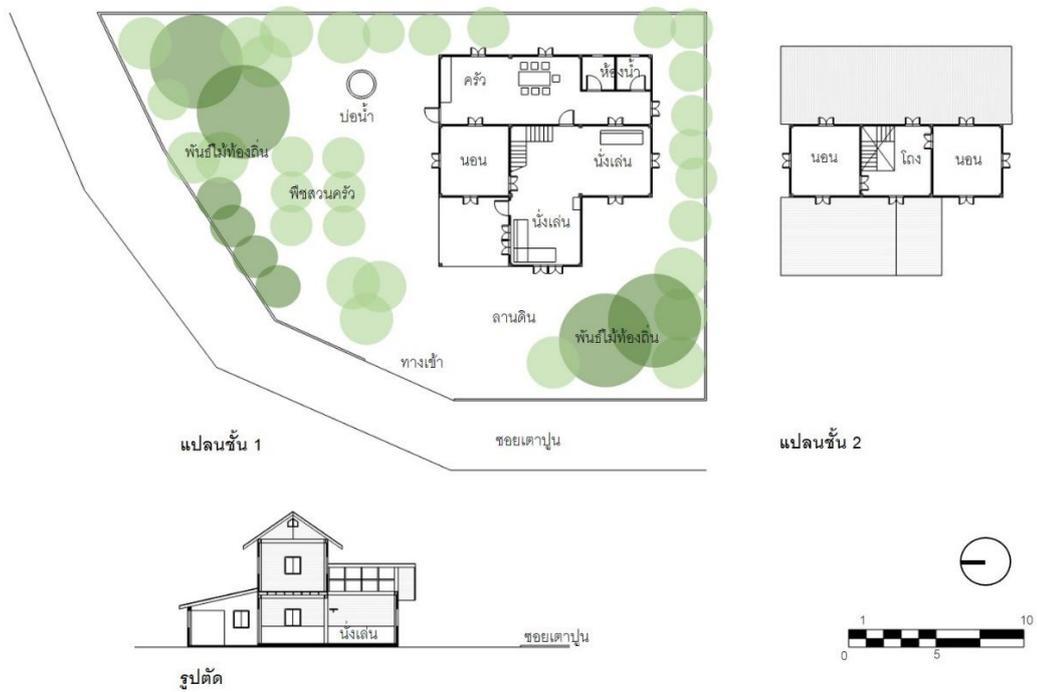
ภาพที่ 82 แสดงแปลนและรูปตัดอาคารสถาปัตยกรรมพื้นถิ่นทรงคุณค่า B39

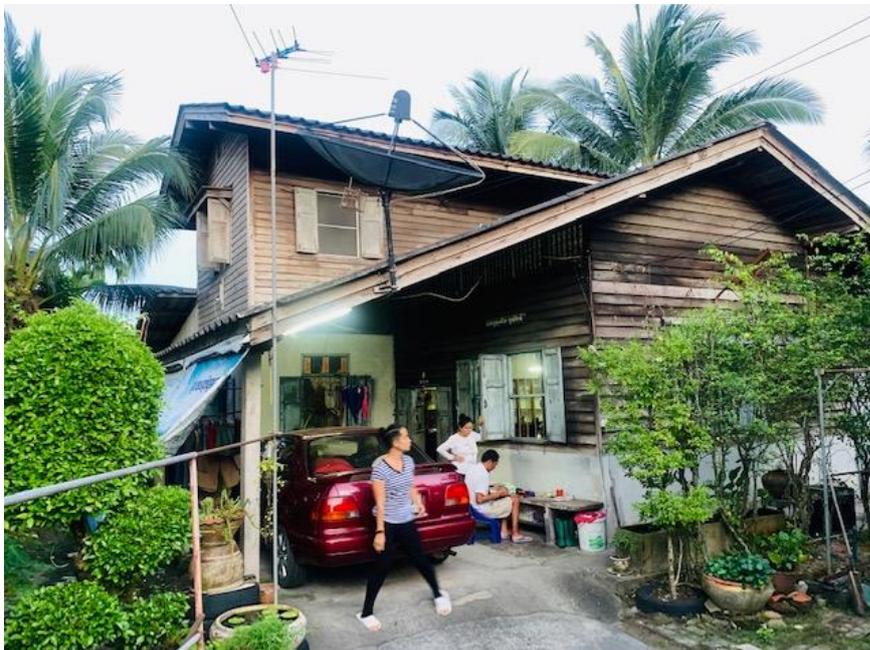
ภาพที่ 83 แสดงสถาปัตยกรรมพื้นถิ่นทรงคุณค่าในพื้นที่ชุมชนท่าวัง ประเภทสิ่งก่อสร้างเดี่ยว B39 เป็นอาคารโครงสร้างไม้ 2 ชั้น มีอายุอาคารประมาณ 70 ปี

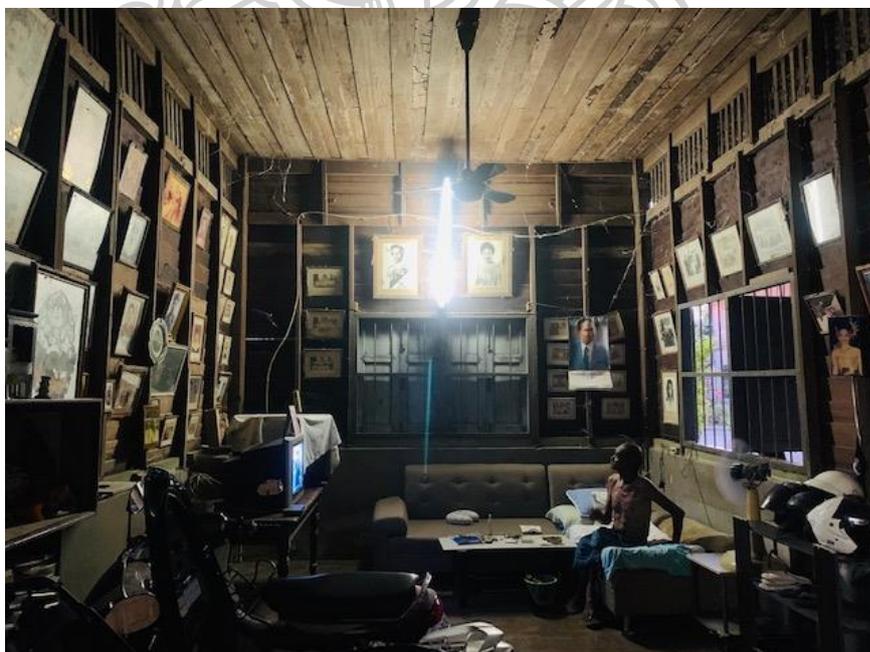
ภาพที่ 84 แสดงภายในพื้นที่อาคาร ผนังและฝ้าเพดานกรุไม้ มีช่องระบายอากาศเป็นระแนงไม้ แนวตั้ง ผนังเป็นคอนกรีตขัดมัน มีการติดกรอบรูปจำนวนมาก ประกอบด้วยรูปของบรรพบุรุษ รัชกาลที่ 9 และราชินี

มีความสวยงามที่เรียบง่าย ด้านศิลปกรรมมีลวดลายสำหรับการประดับตกแต่งอาคารเล็กน้อย ผนังไม้ตีซ้อนเกล็ดแนวนอน ฝ้าไม้ มีช่องลมเป็นระแนงไม้ แนวตั้งและแบบเฉียง ด้านสถาปัตยกรรม เป็นอาคารโครงสร้างไม้ 2 ชั้น ชั้นล่างเป็นแบบชั้นเดียวเป็นห้องนั่งเล่น ชั้นบนเป็นส่วนห้องนอน ฝ้าและผนังอาคารเป็นไม้ตีซ้อนเกล็ดแนวนอน พื้นคอนกรีตขัดมัน หลังคาเป็นกระเบื้องลอนคู่ พื้นโดยรอบอาคารเป็นลานทราย มีบ่อน้ำโบราณข้างบ้าน บริเวณรอบบ้านปลูกพันธุ์ไม้ท้องถิ่น เช่น หมาก มะพร้าว มะม่วง เป็นต้น รวมถึงมีความกลมกลืนกับอาคารโครงสร้างไม้ และอาคารครึ่งปูนครึ่งไม้บริเวณโดยรอบอาคาร

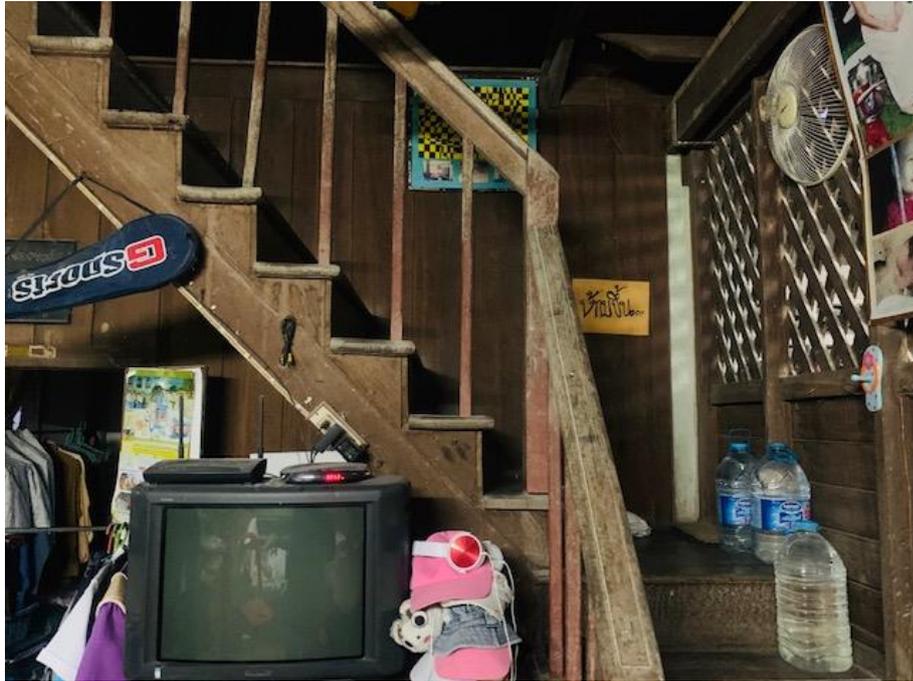
ภาพที่ 85 แสดงบันไดและราวบันไดไม้แนวตั้งมีความเรียบง่าย ช่องระบายอากาศเป็นระแนงไม้ตีแบบเฉียง

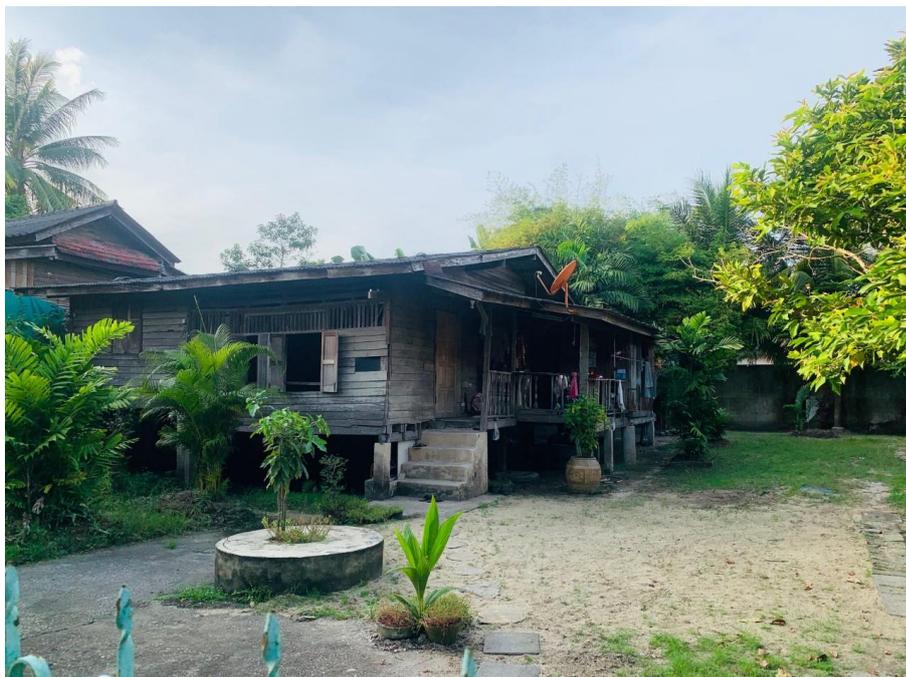
ภาพที่ 90 แสดงสถาปัตยกรรมพื้นถิ่น E2 เป็นเรือนไม้ชั้นเดียวยกพื้นสูงประมาณ 1.50 เมตร เนื่องจากเป็นที่รับน้ำในช่วงฤดูน้ำหลาก บริเวณโดยรอบมีต้นไม้และต้นหมากเป็นพันธุ์ไม้ท้องถิ่น ในปัจจุบันพื้นที่ส่วนริมคลองท่าซึก มีแนวกำแพงกันน้ำหลากที่หน่วยงานราชการสร้างขึ้น

มีความครบถ้วนของการใช้วัสดุ โครงสร้างอาคารไม้ชั้นเดียว มีการต่อเติมครัวด้านหลัง แต่ในส่วนอื่นมีการใช้สอยแบบเดิม แสดงภูมิปัญญาในการปรับตัวเข้ากับสภาพแวดล้อม โดยเรือนไม้ยกพื้นสูงจากระดับพื้นดิน เพื่อป้องกันความชื้นและช่วงเวลาน้ำหลาก ใต้ถุนเป็นที่เก็บเรือ มีการระบายอากาศในอาคาร ผนังไม้ตีซ้อนเกล็ด

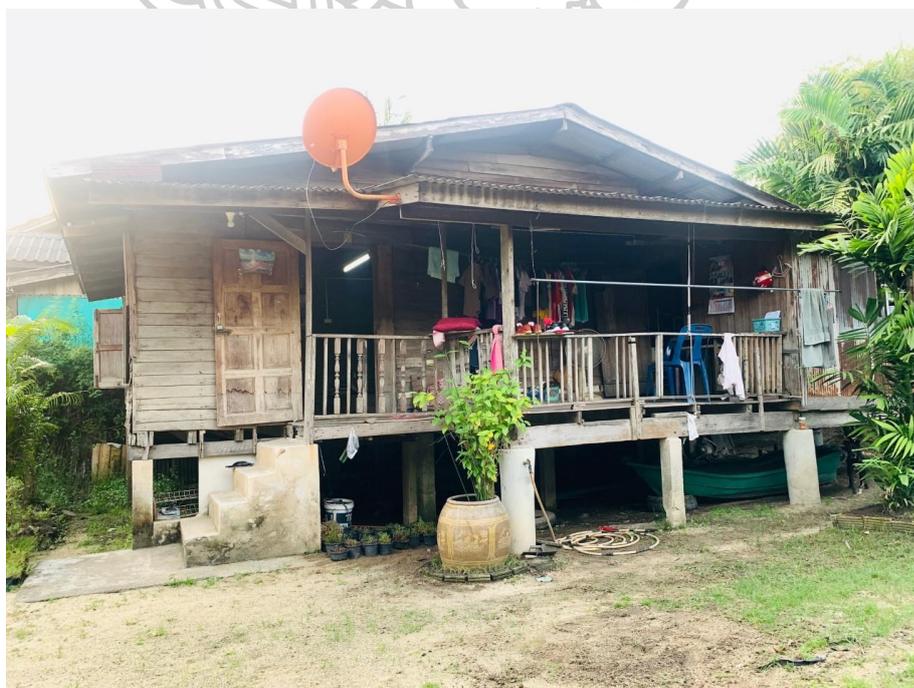
ภาพที่ 91 แสดงบันไดขึ้นบ้านและเสาคอนกรีต ใต้ถุนเป็นที่เก็บเรือไว้ใช้เวลาน้ำหลาก

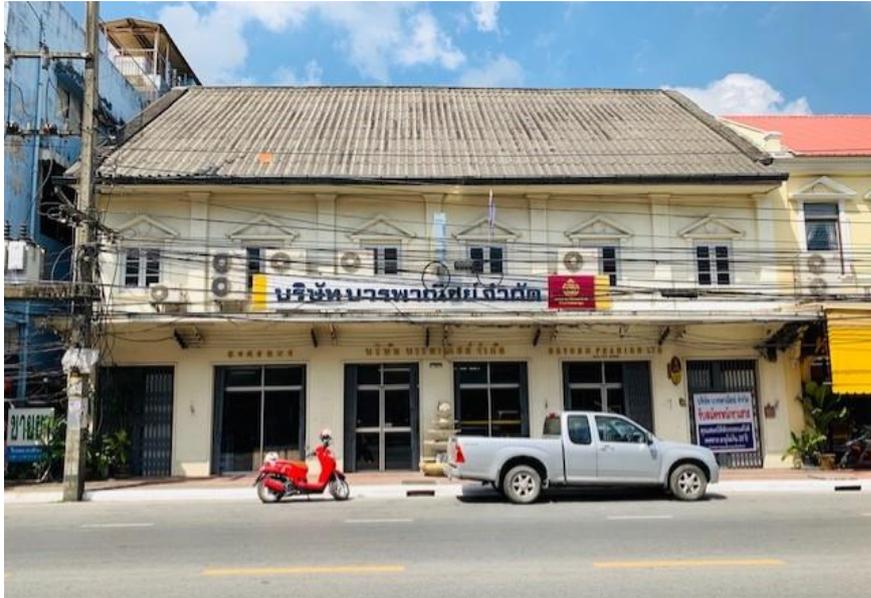
ภาพที่ 97 แสดงสถาปัตยกรรมพื้นถิ่นทรงคุณค่าในพื้นที่ชุมชนท่าวัง ประเภทสิ่งก่อสร้างเดี่ยว E36 เป็นตึกแถวรูปแบบโคโลเนียลยุคแรกในชุมชนท่าวัง สร้างโดยช่างจากสิงคโปร์ เจ้าของยุคแรกคือขุนบวรรัตนรักษ์ เป็นพ่อค้าชาวจีนที่ค้าขายแร่และได้รับการแต่งตั้งเป็นขุนนาง

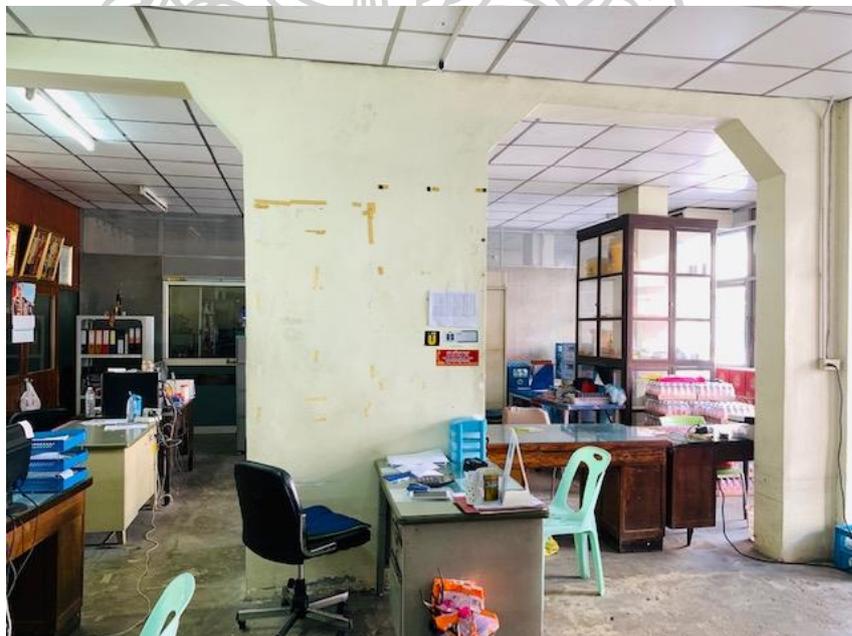
ภาพที่ 98 แสดงโครงสร้างภายในอาคารเป็นผนังรับน้ำหนักโดยก่ออิฐสองชั้น มีการตกแต่งโดยใช้ตู้ไม้หุ้มเสาเพื่อจัดแสดงสินค้าในยุคแรก ปัจจุบันเป็นร้านค้าและสำนักงานขายส่งเครื่องดื่ม มีชุดโต๊ะและเก้าอี้สำนักงานในยุคแรกและมีการใช้สอยมาถึงปัจจุบัน

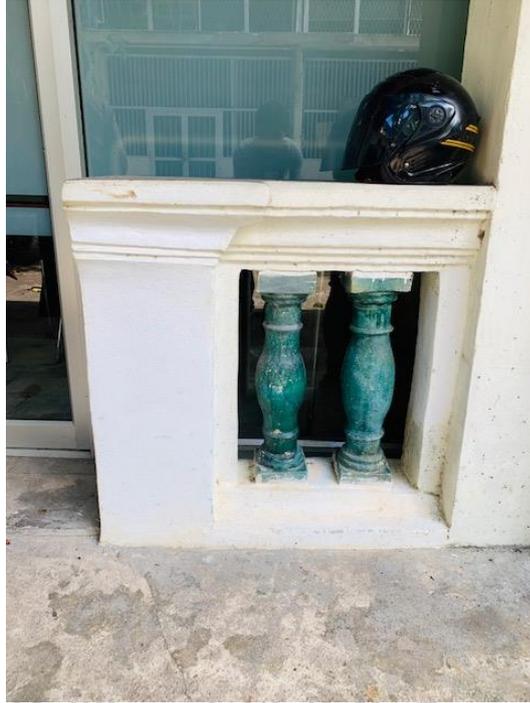
ภาพที่ 101 แสดงการตกแต่งราวระเบียงชั้นล่างเป็นกระเบื้องดินเผา นำเข้าจากสิงคโปร์

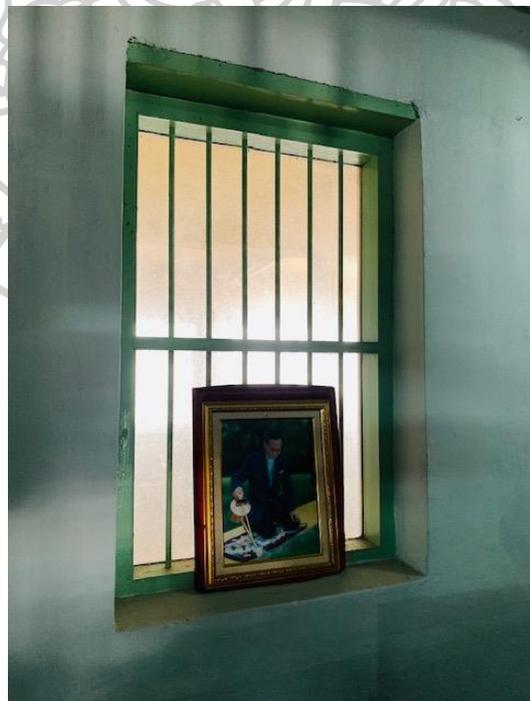
ภาพที่ 102 แสดงบานหน้าต่างและลูกกรงเหล็ก ซึ่งติดตั้งในผนังรับน้ำหนักที่มีความหนาโดยใช้ไม้ เป็นทับหลัง เป็นเทคนิคการก่อสร้างในตึกแถวยุคแรก

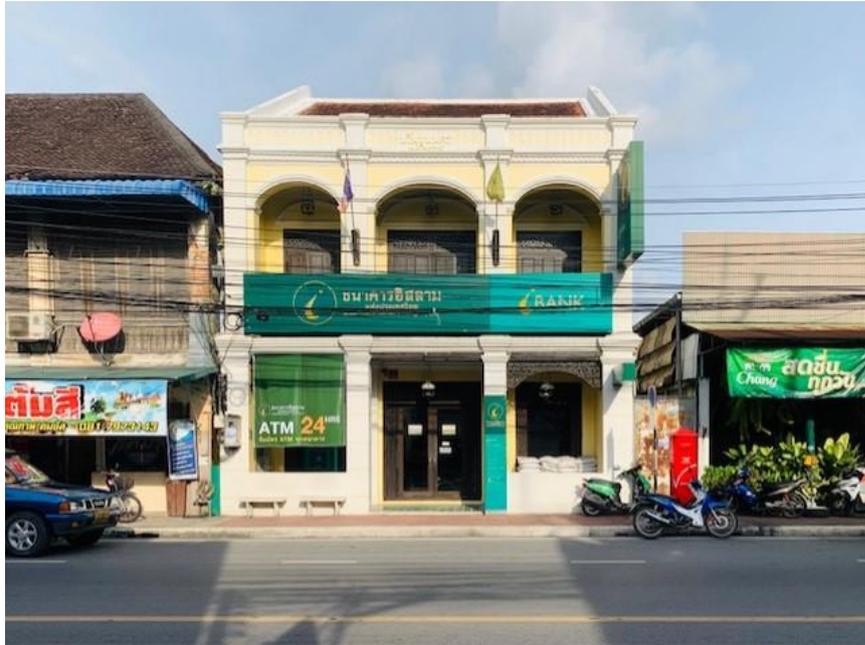
ภาพที่ 108 แสดงสถาปัตยกรรมพื้นถิ่นทรงคุณค่าในพื้นที่ชุมชนท่าวัง ประเภทสิ่งก่อสร้างเดี่ยว F3 มีรูปแบบโคโลเนียล เดิมเป็นตึกแถวค้าขายแต่ปัจจุบันปรับการใช้สอยเป็นสำนักงานธนาคารอิสลาม

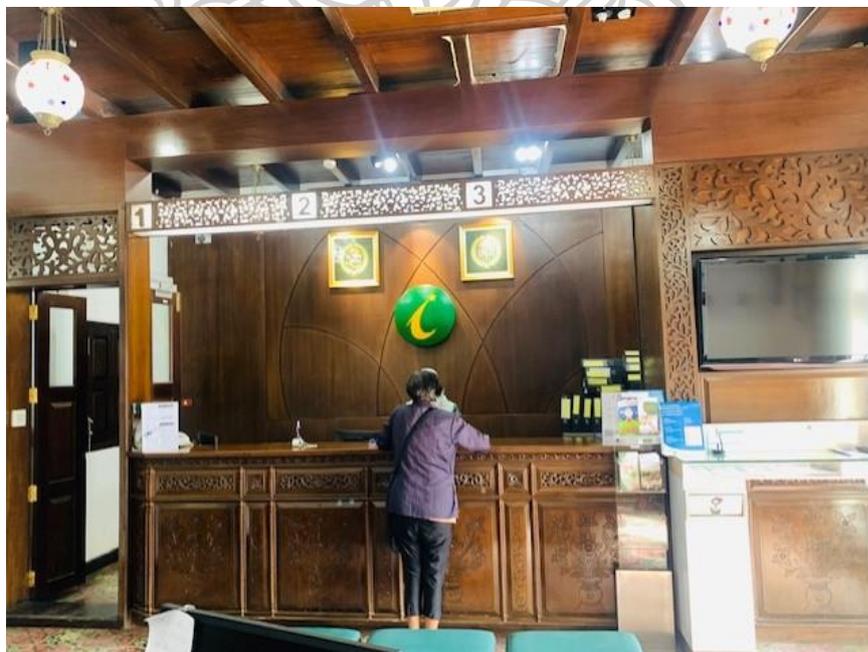
ภาพที่ 109 แสดงการปรับใช้พื้นที่ส่วนค้าขายเดิมเป็นสำนักงานธนาคารอิสลาม มีการตกแต่งภายในโดยเฟอร์นิเจอร์ไม้ และประดับตกแต่งด้วยลายฉลุไม้ มีความกลมกลืนและสอดคล้องกับรูปแบบอาคารเดิม

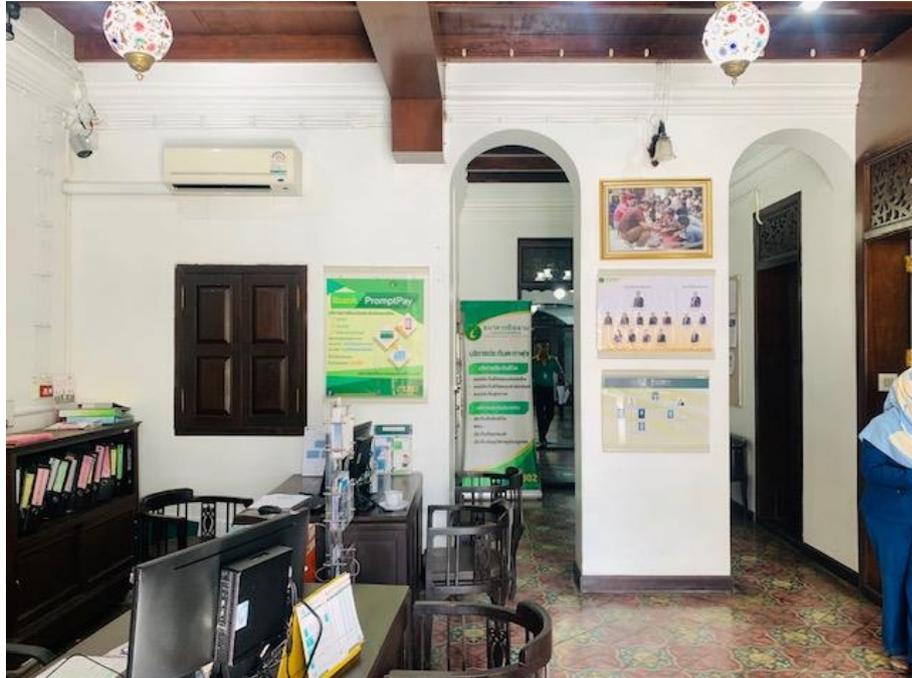
ภาพที่ 110 แสดงผนังอาคารเดิม เป็นผนังรับน้ำหนักที่มีความหนาจากการก่ออิฐสองชั้น เป็นเทคนิคการก่อสร้างตึกแถวในยุคแรก

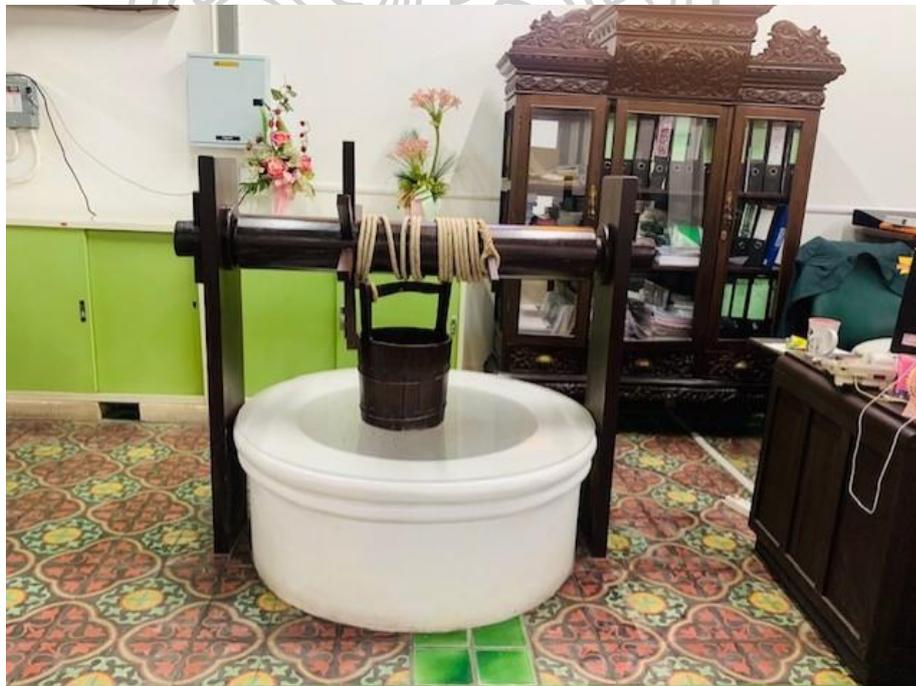
ภาพที่ 111 แสดงบ่อน้ำโบราณบริเวณลานกลางแจ้งเดิมที่เก็บรักษาไว้ แต่ในปัจจุบันมีการปรับเปลี่ยนการใช้สอยเป็นสำนักงานโดยสร้างหลังคาคลุม และปรับเทเป็นพื้นคอนกรีตปูกระเบื้อง

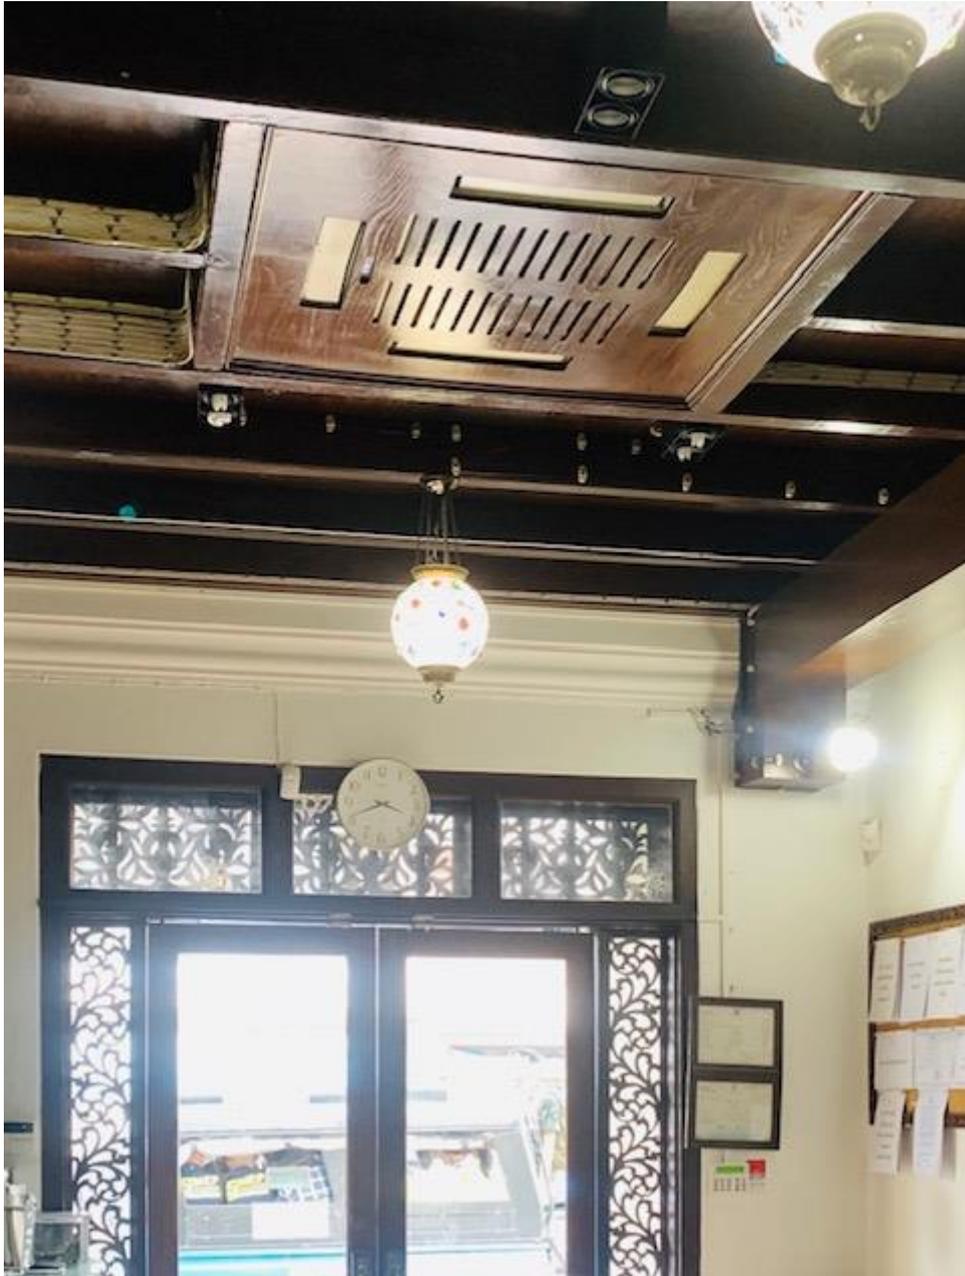
ภาพที่ 112 แสดงโครงสร้างไม้พื้นชั้นสองเดิมประกอบด้วยช่องส่งของจากชั้นสอง แต่ปัจจุบันมีการปิดช่องเพื่อความคุ้มครองความเย็นของเครื่องปรับอากาศ

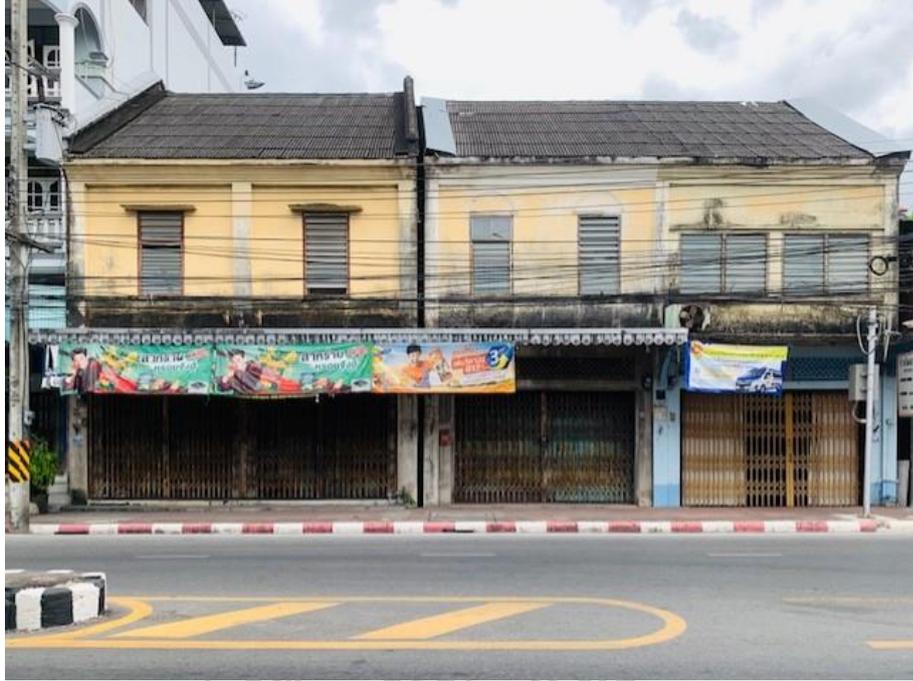
ภาพที่ 116 แสดงสถาปัตยกรรมพื้นถิ่นทรงคุณค่าในพื้นที่ชุมชนท่าวัง ประเภทสิ่งก่อสร้างเดี่ยว F10 มีรูปแบบภายนอกแบบโคโลเนียล ปัจจุบันเป็นอาคารที่ไม่มีการใช้สอย

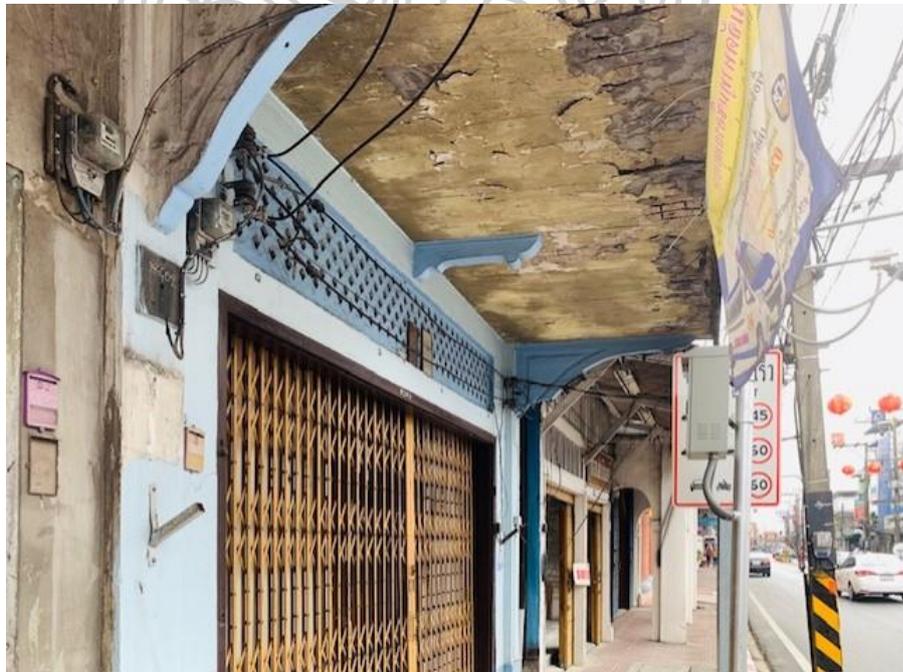
ภาพที่ 117 แสดงพื้นยื่นชั้นสองคลุมทางเดิน มีค้ำยันรับโค้งรับน้ำหนัก ประตูทางเข้าเป็นบานเฟี้ยม เหล็กพับ และมีการตกแต่งลวดลายของช่องลมในการระบายอากาศภายในอาคาร

| เกณฑ์การพิจารณา<br>F10 | ความชัดเจน | | | คำอธิบาย |
|---|---|---|---|---|
| - สถาปัตยกรรม | | 2 | | เป็นตึกแถวสองชั้นมีโครงสร้างชั้นล่าง โครงสร้างคอนกรีตเสริมเหล็ก หลังคาจั่ว มุงกระเบื้องลอนคู่ มีส่วนพื้นชั้นสองยื่นมาคลุมทางเดิน มีค้ำยันรับโค้งรับน้ำหนัก ประตูทางเข้าเป็นบานเฟี้ยมเหล็กพับ หน้าต่างเป็นกระจกบานเกร็ดวงกบไม้ |

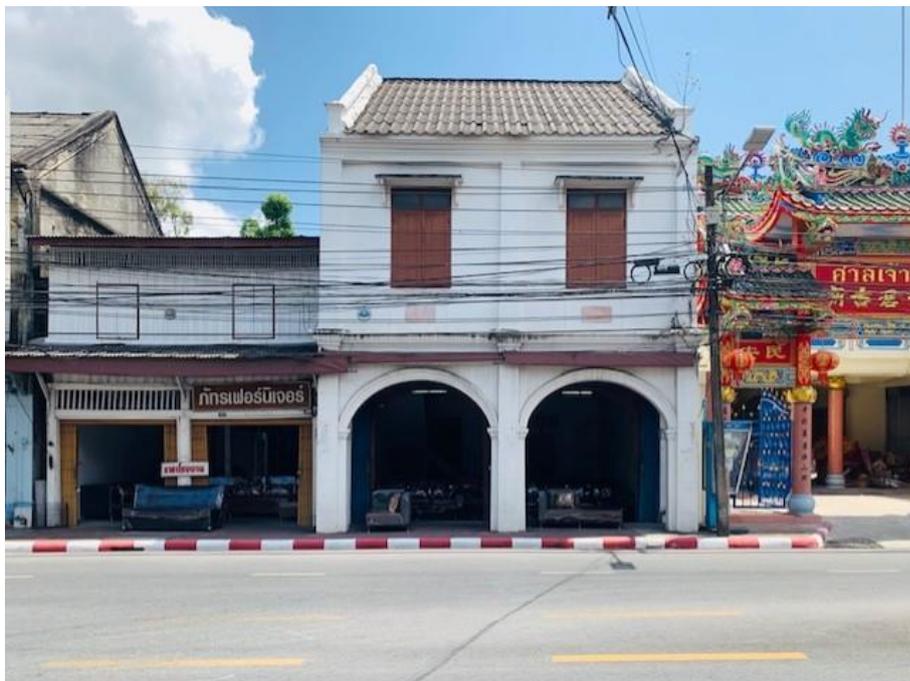
ภาพที่ 121 แสดงสถาปัตยกรรมพื้นถิ่นทรงคุณค่าในพื้นที่ชุมชนท่าวัง ประเภทสิ่งก่อสร้างเดี่ยว F13 มีรูปแบบภายนอกแบบโคโลเนียลแบบมีทางเดินในร่ม (Covered Arched) ปัจจุบันเป็นร้านขายเฟอร์นิเจอร์

ด้านศิลปกรรมตกแต่งด้านหน้าอาคารมีรูปแบบโคโลเนียล มีทางเดินในร่ม (Covered Arched) มีการประดับตกแต่งภายในด้วยลายฉลุไม้บริเวณประตูทางเข้าด้านสถาปัตยกรรมเป็นตึกแถวสองชั้นมีโครงสร้างชั้นล่างเป็นแบบเสาคอนกรีตเป็นผนังรับน้ำหนักแบบก่ออิฐสองชั้น พื้นขัดมัน เป็นที่วางสินค้าเฟอร์นิเจอร์ ด้านหลังมีบ่อน้ำเดิมแต่ไม่มีการใช้งาน พื้นชั้นสองเป็นโครงสร้างไม้ปัจจุบันเป็นที่เก็บของอาคารติดถนนราชดำเนิน อยู่ภายในย่านการค้าที่สำคัญทางประวัติศาสตร์ มีความกลมกลืนกับกลุ่มอาคารตึกแถวรูปแบบโคโลเนียลริมถนนราชดำเนิน

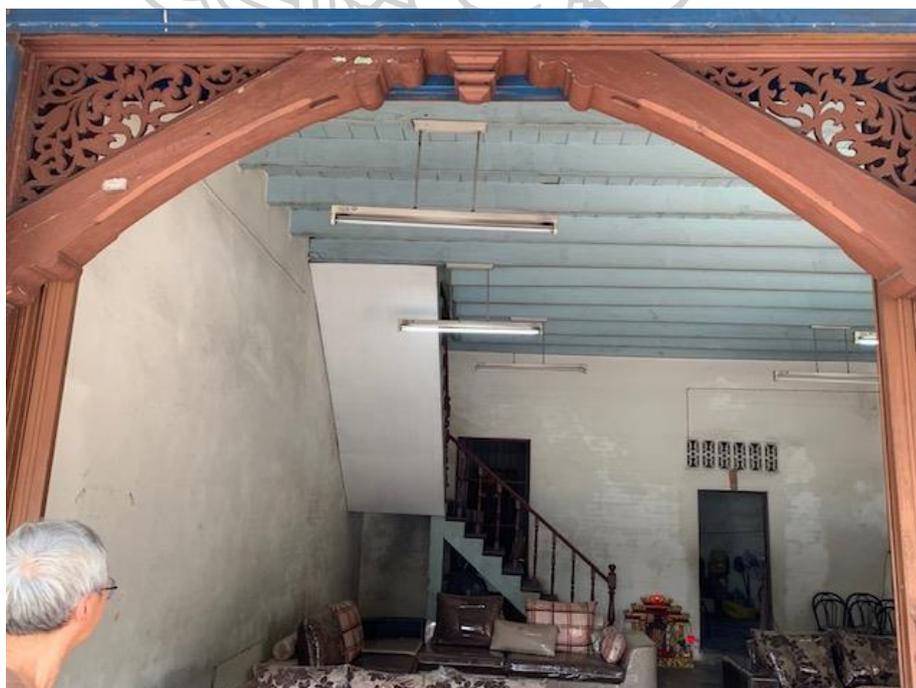
ภาพที่ 122 แสดงลายฉลุไม้บริเวณประตูทางเข้าด้านหน้า ลวดลายของราวบันไดไม้แบบตั้ง

| เกณฑ์การพิจารณา<br>F13 | ความชัดเจน | | | คำอธิบาย |
|---|---|---|---|---|
| - ศิลปกรรม | 3 | | | ด้านหน้าอาคารมีรูปแบบโคโลเนียล มีทางเดินในร่ม (Covered Arched) มีการประดับตกแต่งภายในด้วยลายฉลุไม้บริเวณประตูทางเข้า |

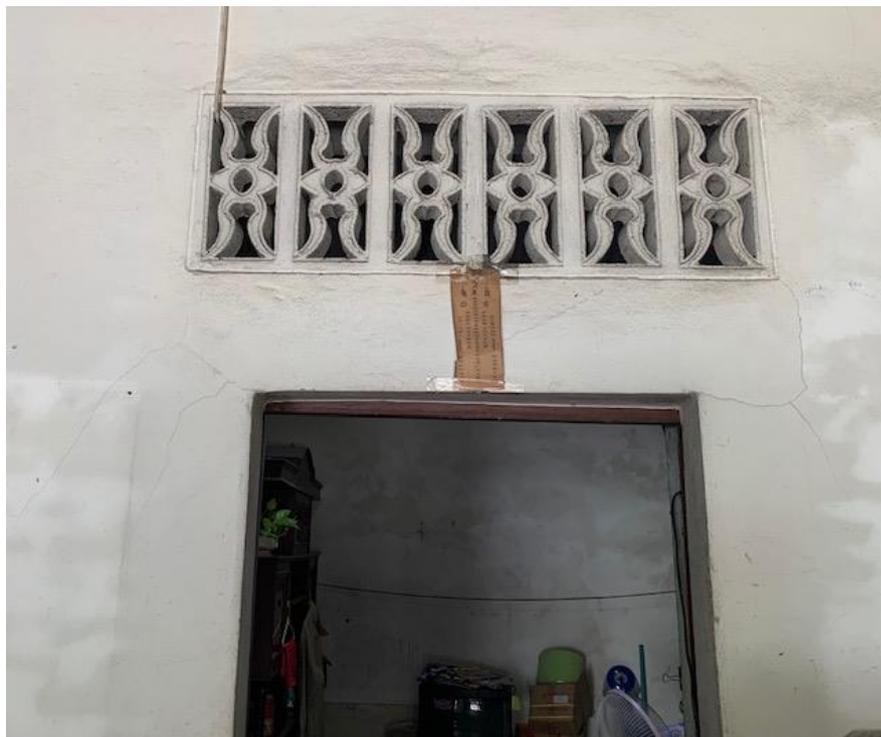
ภาพที่ 123 แสดงอิฐช่องลมลวดลายในยุคแรกสร้างตึกแถว ติดตั้งในผนังสองชั้นบริเวณผนังหลังบ้าน

ทางเดินในร่มด้านหน้าอาคาร (Covered Arched) ผนังรอบอาคารก่ออิฐสองชั้น เป็นผนังรับน้ำหนักเป็นผนังที่ป้องกันความร้อนเข้าสู่อาคาร มีช่องลมระบายอากาศ ภายในอาคาร ตึกแถวรูปแบบโคโลเนียล มีทางเดินในร่มด้านหน้าอาคาร (Covered Arched) เป็นอาคารที่มีเอกลักษณ์ของรูปแบบสูงและหายาก

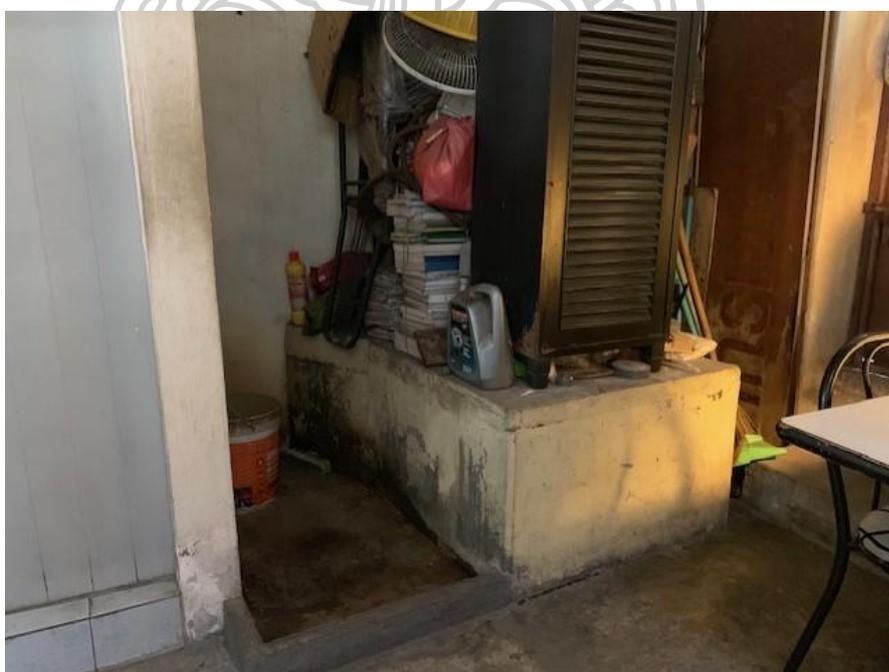
ภาพที่ 124 แสดงบ่อน้ำโบราณบริเวณหลังบ้าน ปัจจุบันไม่มีการใช้งาน

| เกณฑ์การพิจารณา<br>F13 | ความชัดเจน | | | คำอธิบาย |
|---|---|---|---|---|
| - สถาปัตยกรรม | 3 | | | เป็นตึกแถวสองชั้นมีโครงสร้างชั้นล่างเป็นแบบเสาคอนกรีตเป็นผนังรับน้ำหนักแบบก่ออิฐสองชั้น ผนังขัดมัน เป็นที่วางสินค้าเฟอร์นิเจอร์ ด้านหลังมี บ่อน้ำเดิมแต่ไม่มีการใช้งาน ผนังชั้นสองเป็นโครงสร้างไม้ ปัจจุบันเป็นที่เก็บของ |

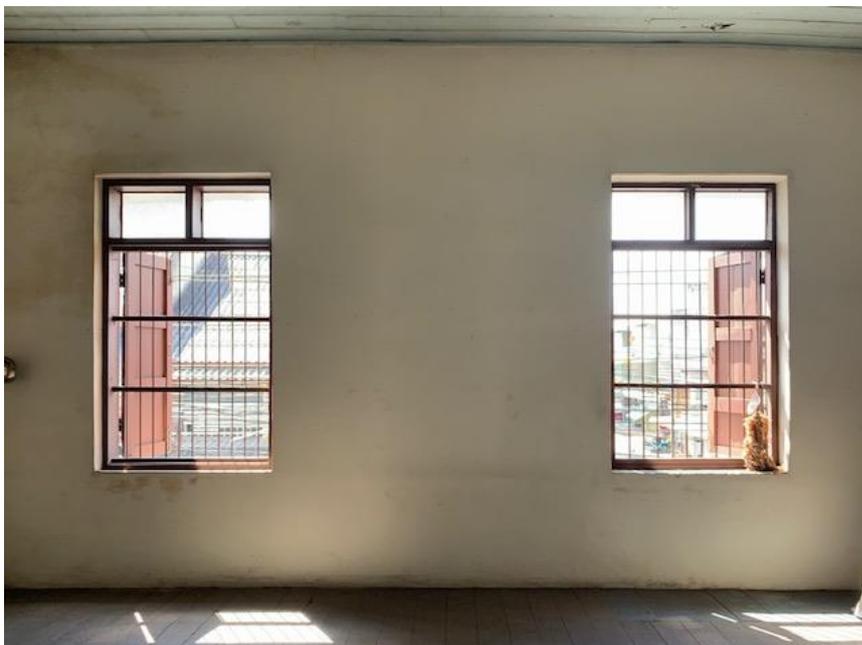
ภาพที่ 125 แสดงพื้นที่ชั้นสองภายในอาคาร ฝ้าและพื้นเป็นโครงสร้างไม้ วงกบและบานหน้าต่างไม้ ติดตั้งในผนังภายนอกอาคารซึ่งเป็นผนังรับน้ำหนักก่ออิฐสองชั้น มีเหล็กค้ำแนวตั้งเป็นลวดลายที่เรียบง่าย

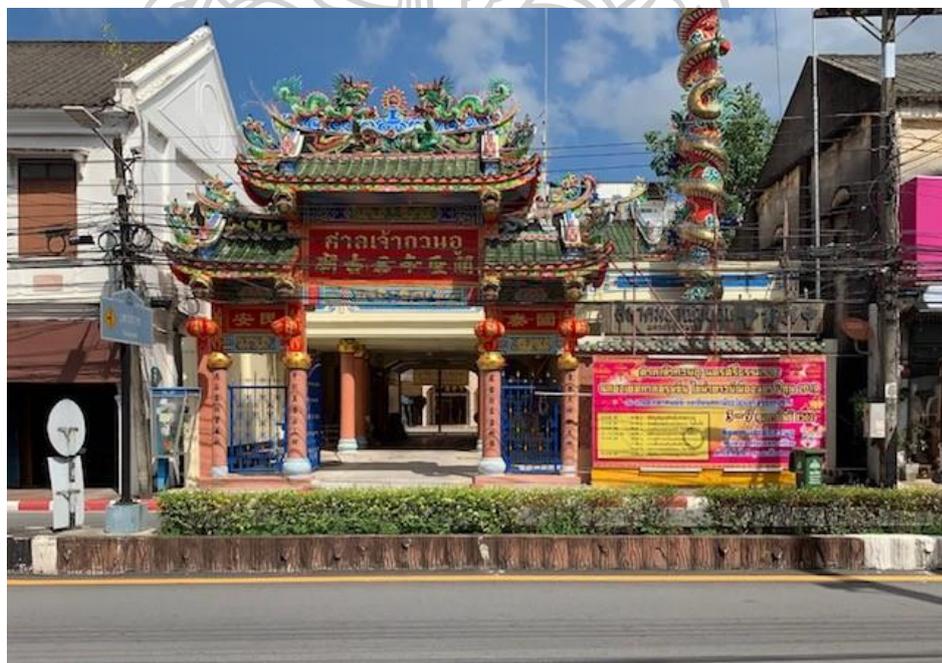
ภาพที่ 131 แสดงสถาปัตยกรรมพื้นถิ่นทรงคุณค่าในพื้นที่ชุมชนท่าวัง ประเภทสิ่งก่อสร้างเดี่ยว F14  
มีรูปแบบภายนอกแบบจีน ปัจจุบันเป็นศาลเจ้ากวนอู
