การประเมินคุณค่าสถาปัตยกรรมพื้นถิ่นในพื้นที่เมืองเก่า กรณีศึกษา ชุมชนเมืองเก่านครศรีธรรมราช

THE EVALUATION OF VERNACULAR ARCHITECTURE' VALUE IN AN OLD  
TOWN: A CASE STUDY OF NAKHON SI THAMMARAT' S HISTORIC DISTRICT

A Thesis Submitted in Partial Fulfillment of the Requirements  
for Doctor of Philosophy (Vernacular Architecture)

Graduate School, Silpakorn University

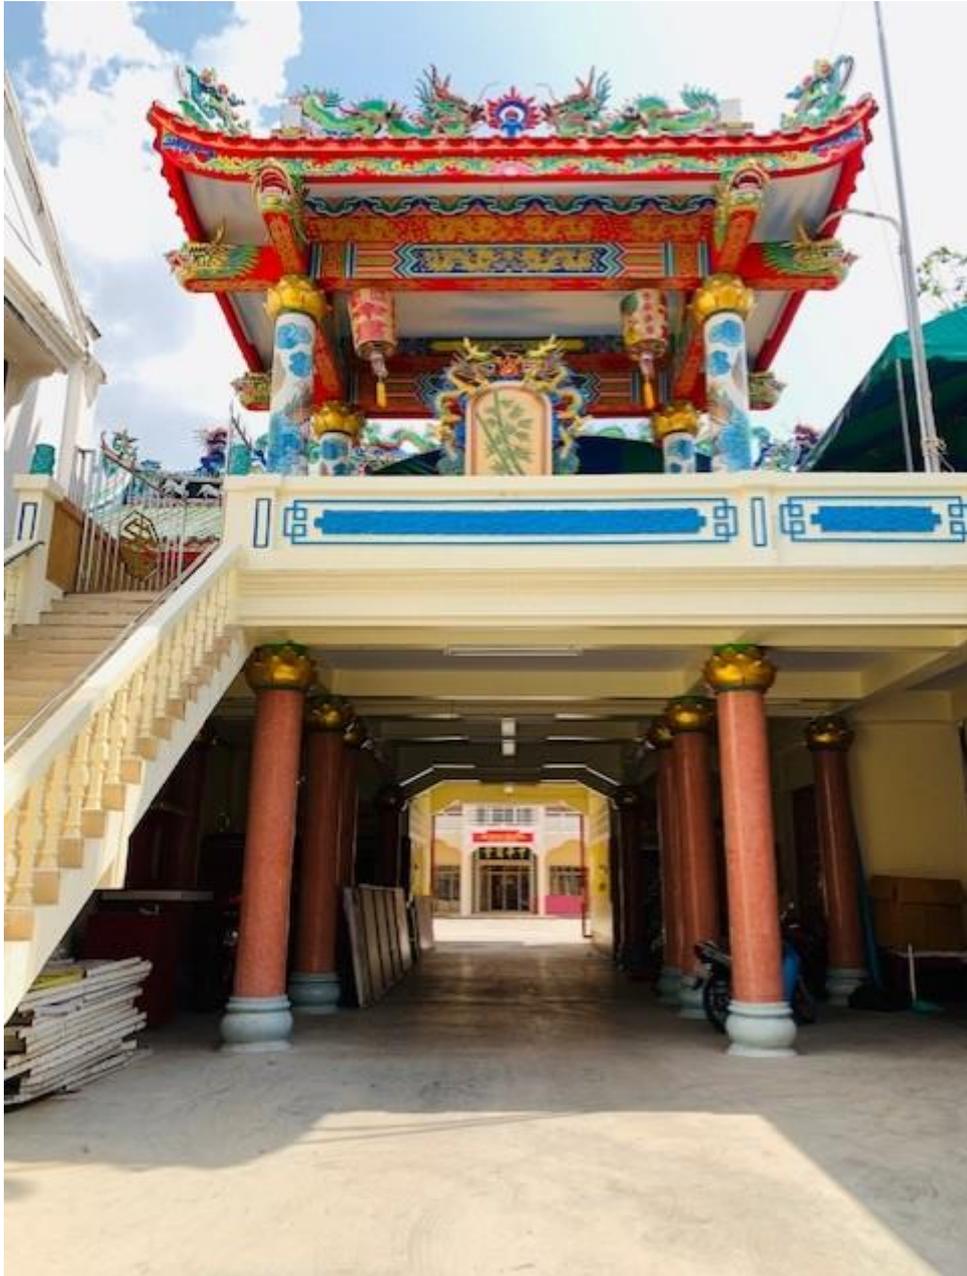
ภาพที่ 132 แสดงอาคารศาลเจ้ากวนอู มีโครงสร้างของอาคารดั้งเดิมแต่แรกสร้างเป็นคอนกรีตเหล็ก โดยสร้างใน พ.ศ. 2473 ต่อมามีการบูรณะและตกแต่งเพิ่มในส่วนของลวดลายประดับตกแต่งอาคาร เรื่อยมาจนถึงปัจจุบัน มีการใช้สอยชั้นล่างเป็นส่วนสำนักงาน ชั้นบนเป็นที่ประดิษฐานรูปเคารพของ เทพเจ้ากวนอู

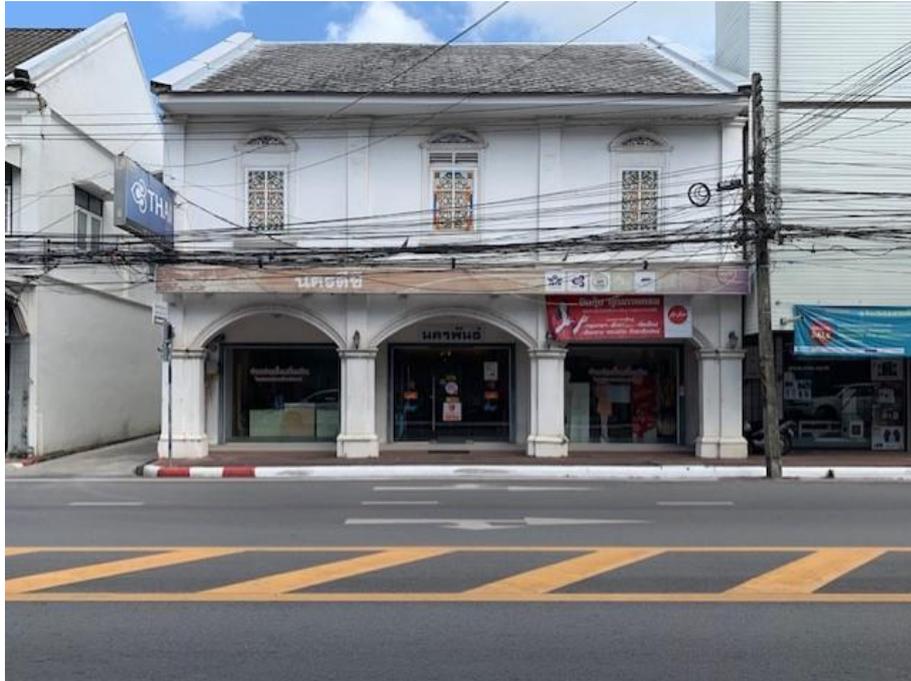
ภาพที่ 138 แสดงสถาปัตยกรรมพื้นถิ่นทรงคุณค่าในพื้นที่ชุมชนท่าวัง ประเภทสิ่งก่อสร้างเดี่ยว F19 มีรูปแบบโคโลเนียล ด้านหน้าอาคารมีทางเดินในร่ม (Covered Arched)

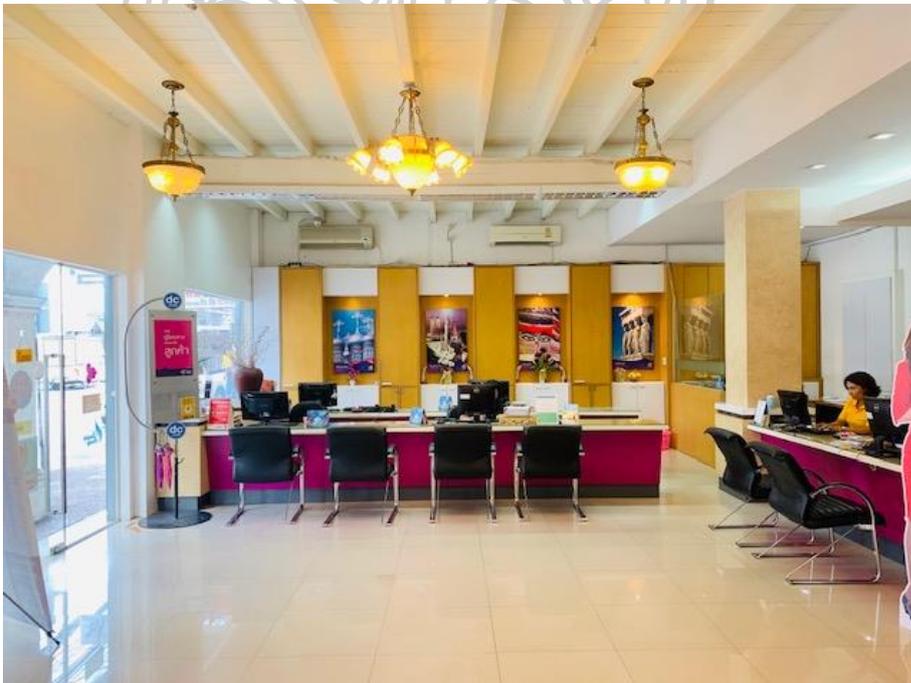
ภาพที่ 139 แสดงการปรับใช้พื้นที่ค้าขายเดิมของอาคาร F19 เป็นสำนักงานขายตัวเครื่องบิน โดยแสดงโครงสร้างไม้พื้นชั้น 2 ของอาคารเดิม

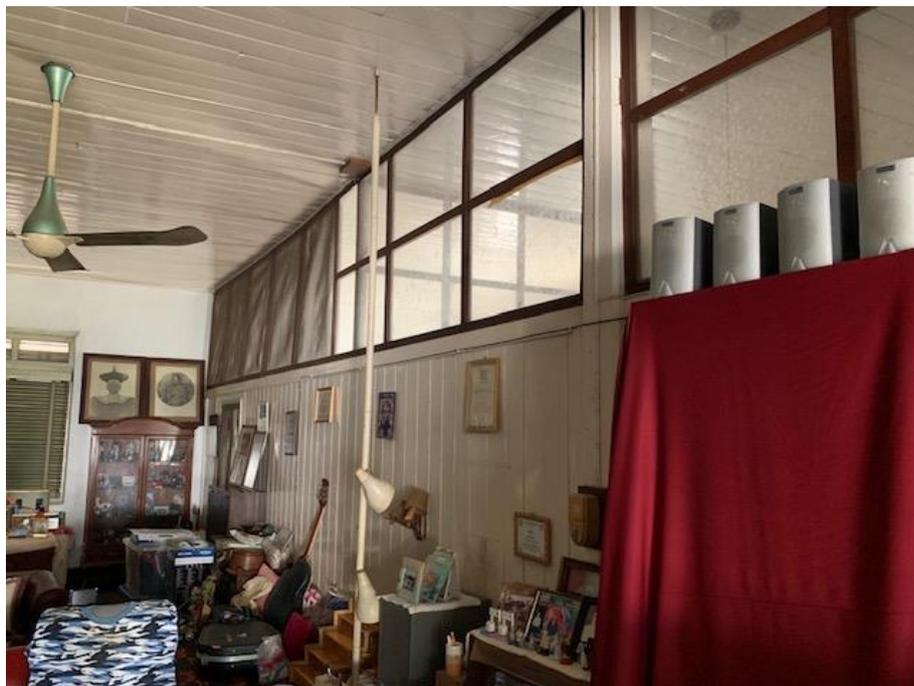
ภาพที่ 140 แสดงผนังกันห้องบริเวณชั้น 2 เป็นผนังไม้ ด้านบนเป็นมุ้งลวดและกระจก เพื่อการระบายอากาศและรับแสงจากภายนอกเข้าสู่อาคาร

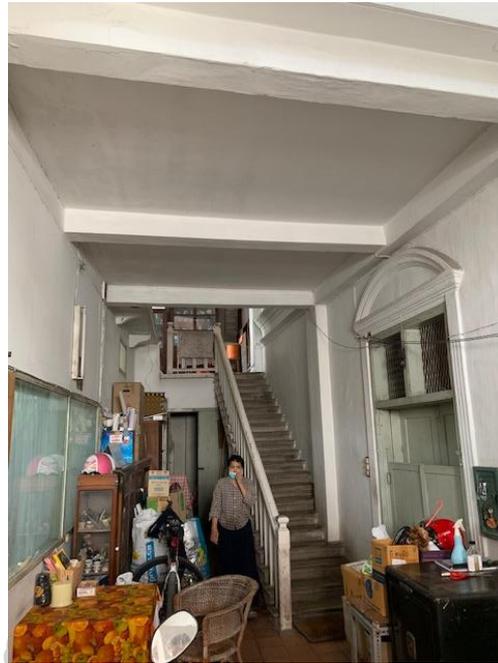
ภาพที่ 142 แสดงส่วนด้านหลังอาคารบริเวณชั้น 1 ได้แยกเป็นส่วนของที่พักอาศัยของเจ้าของบ้าน มีบันไดหลักเป็นคอนกรีตเชื่อมต่อกับพื้นที่พักอาศัยชั้น 2

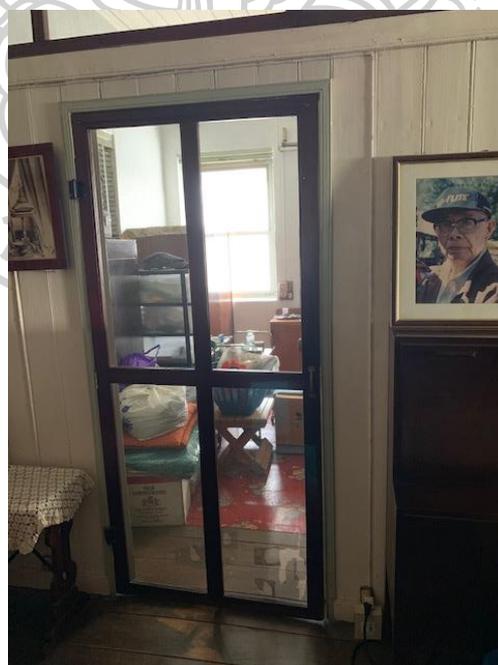
ภาพที่ 143 แสดงประตูกระจกหน้าห้องนอนชั้น 2 สามารถรับแสงธรรมชาติจากภายนอกส่องผ่านไปยังพื้นที่โถง

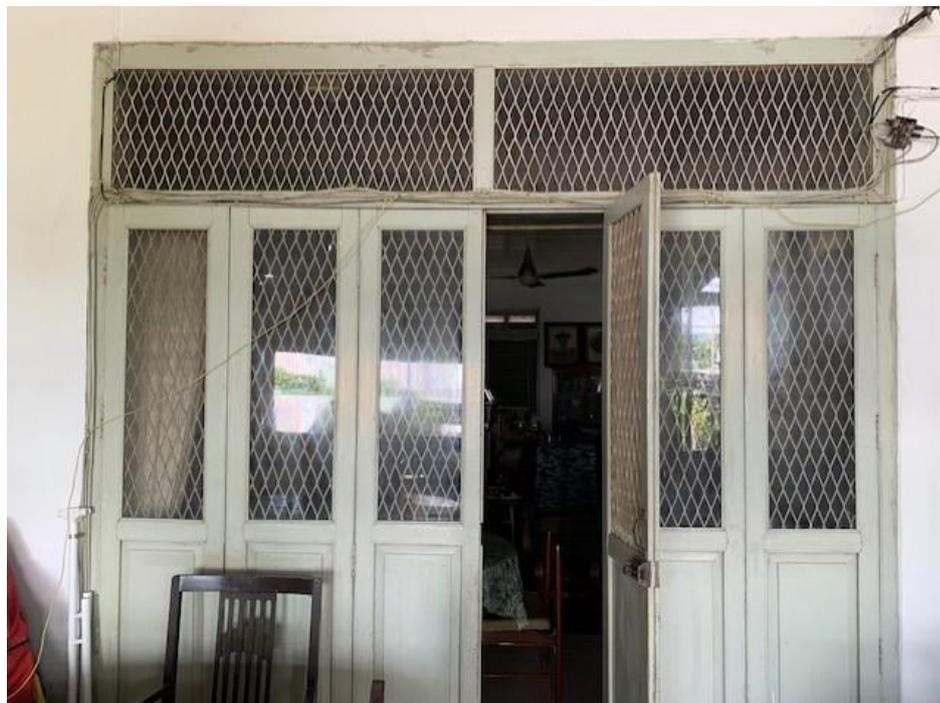
ภาพที่ 144 แสดงประตูหลักส่วนด้านหลังอาคารบริเวณชั้น 2 เป็นวงกบไม้ บานประตูไม้ผสมกระจก และเหล็กตะแกรงเหล็กฉีก เพื่อสร้างความปลอดภัยและรับแสงจากภายนอกอาคาร

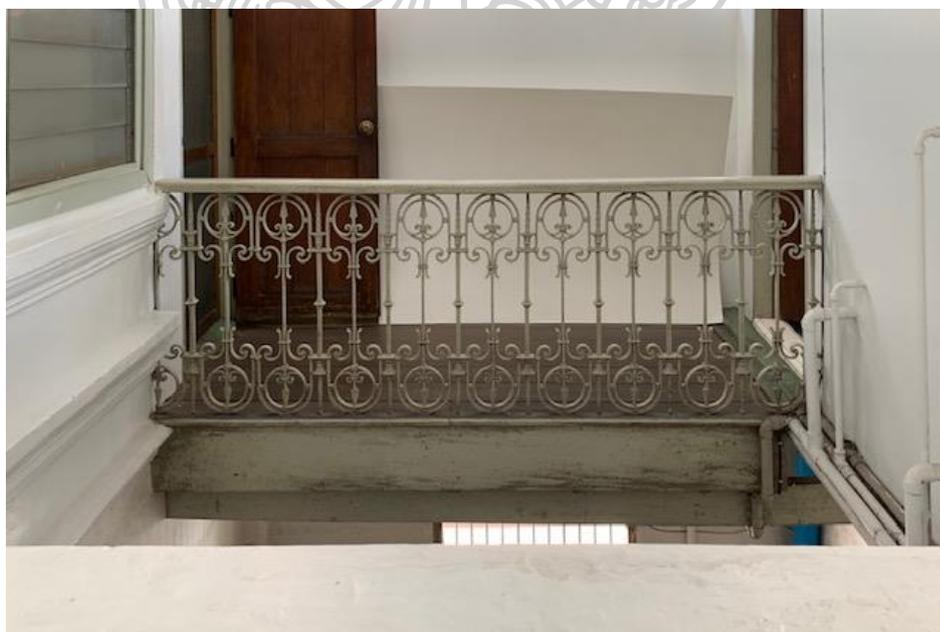
ภาพที่ 145 แสดงราวเหล็กกระเบื้องทางเดินชั้น 2 ในส่วนพักอาศัย มีลวดลายที่สวยงาม

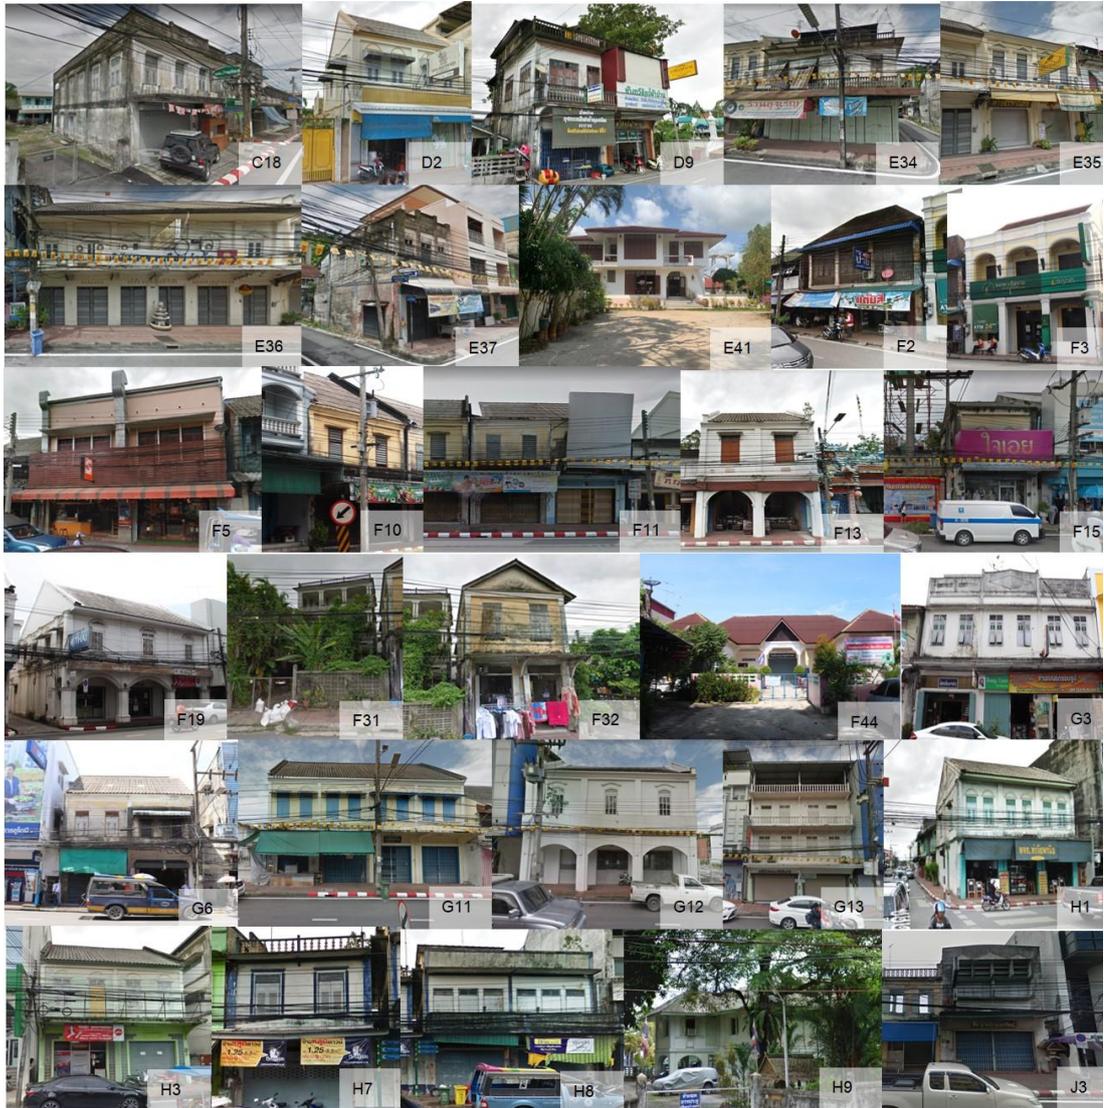
ภาพที่ 152 แสดงกลุ่มอาคารสถาปัตยกรรมพื้นถิ่นทรงคุณค่าประเภทกลุ่มสิ่งก่อสร้าง ประกอบด้วย อาคารรูปแบบโคโลเนียลจำนวน 30 หลัง

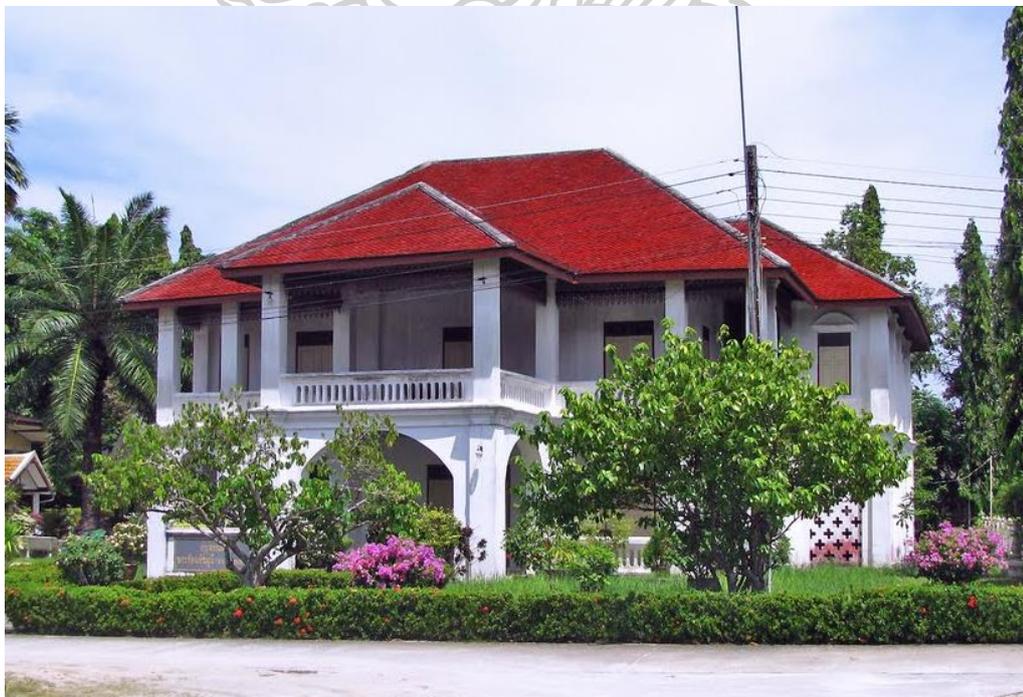
ภาพที่ 154 แสดงรูปแบบสถาปัตยกรรมตึกรัตนธัช โดยเอารูปแบบของอาคารจากเมืองป็นัง ตอนที่ท่านเจ้าคุณรัตนธัชมนูณี (ม่วง) ไปตรวจการที่ประเทศมาเลเซีย

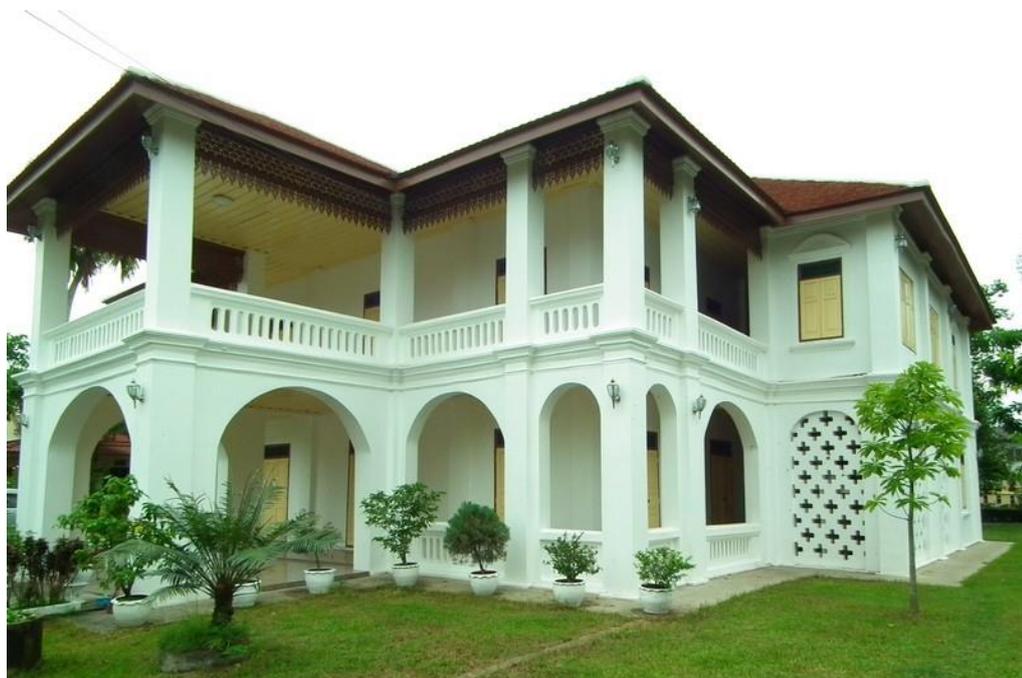
ภาพที่ 155 แสดงรูปแบบช่องลม ชายคาฉลุลายไม้ สร้างด้วยช่างฝีมือประณีต

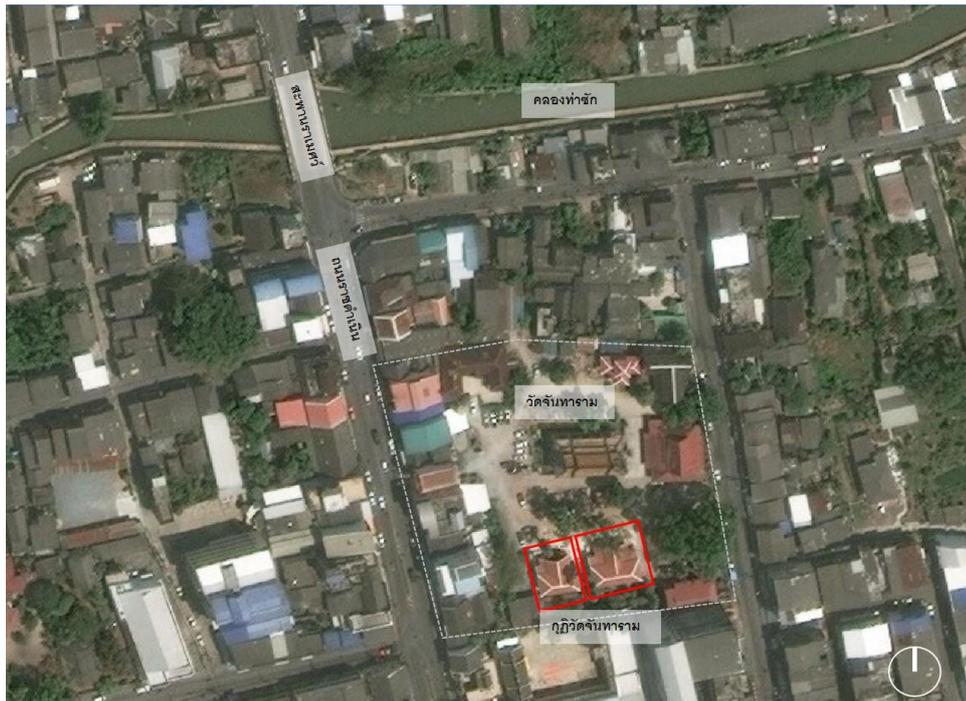
ภาพที่ 157 แสดงตำแหน่งกุฏิ 2 หลัง วัดจันทารามและผังบริเวณวัดจันทาราม

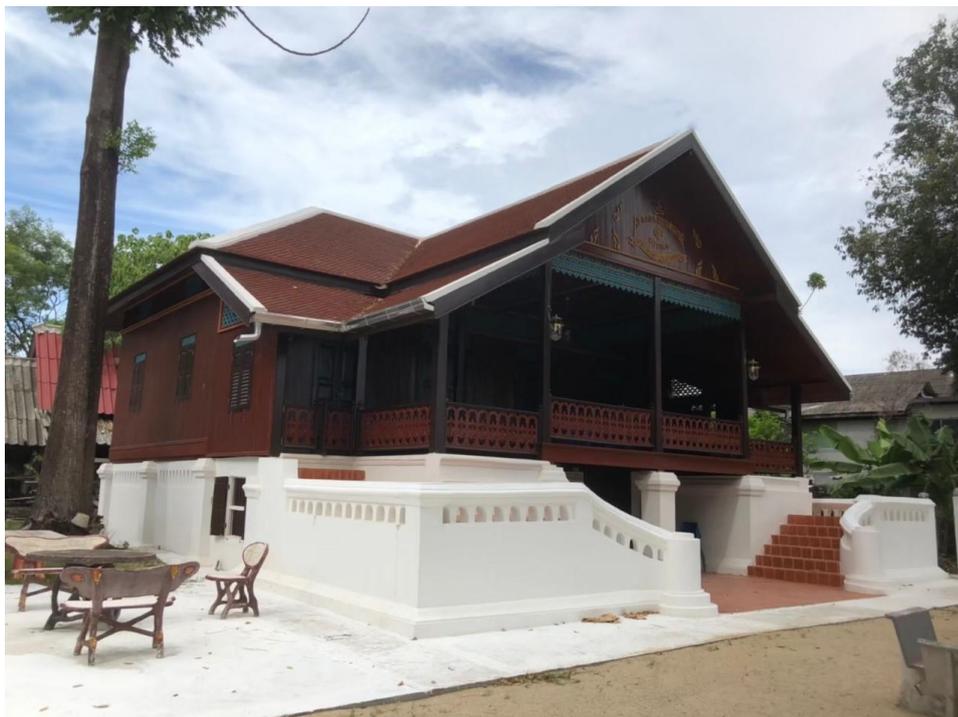
ภาพที่ 158 แสดงรูปแบบสถาปัตยกรรมกุฏิวัดจันทาราม มีจุดเด่นที่การเข้าไม้และลวดลายฉลุที่เป็นลายเฉพาะของช่างนครศรีธรรมราช

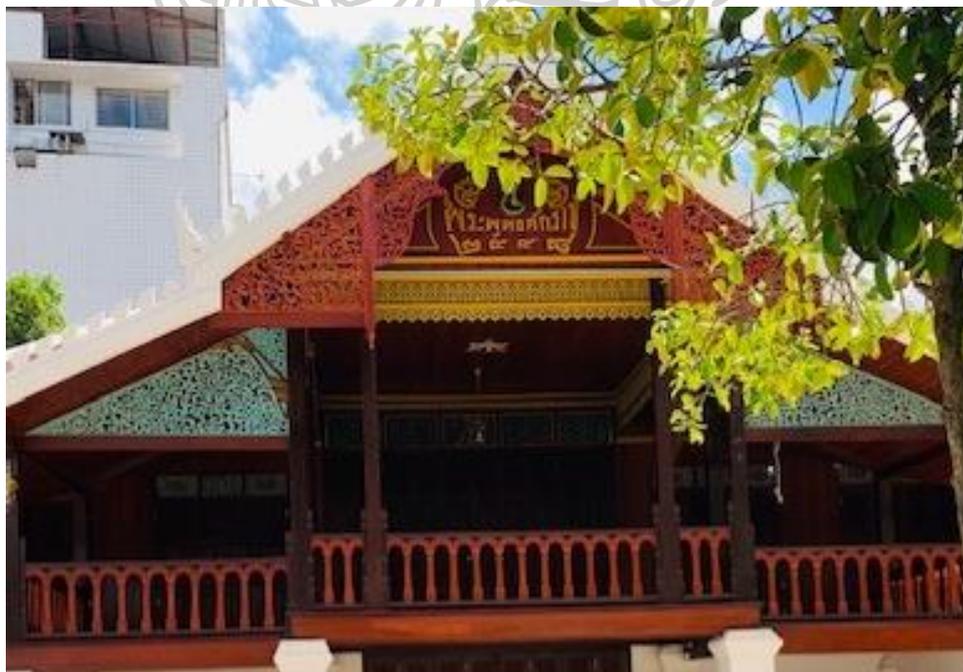
ภาพที่ 159 แสดงลวดลายฉลุโดยช่างฝีมือ มีลวดลายสวยงาม

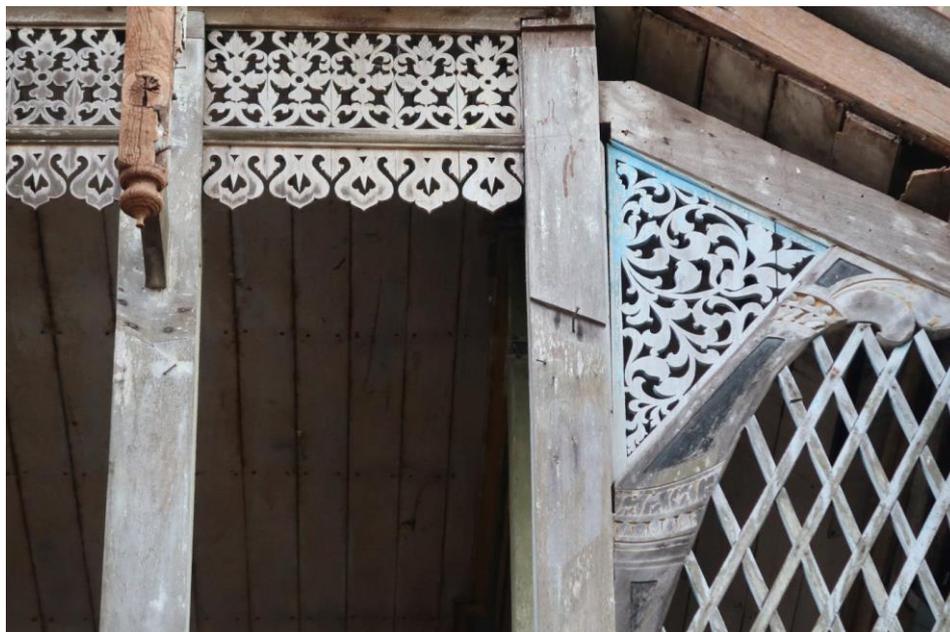
ภาพที่ 160 แสดงลวดลายฉลุโดยช่างฝีมือ มีลวดลายสวยงาม เป็นลายเฉพาะของช่าง  
นครศรีธรรมราช

| เกณฑ์การพิจารณา<br>อาคารกุฏิวัดจันทาราม | ความชัดเจน | | | คำอธิบาย |
|---|---|---|---|---|
| <b>คุณค่าด้านสุนทรียภาพ</b> | | | | อาคารมีการประดับตกแต่งด้วยไม้ฉลุ มีลวดลายสวยงามและความประณีต มีลวดลายเฉพาะของช่างนครศรีธรรมราช |

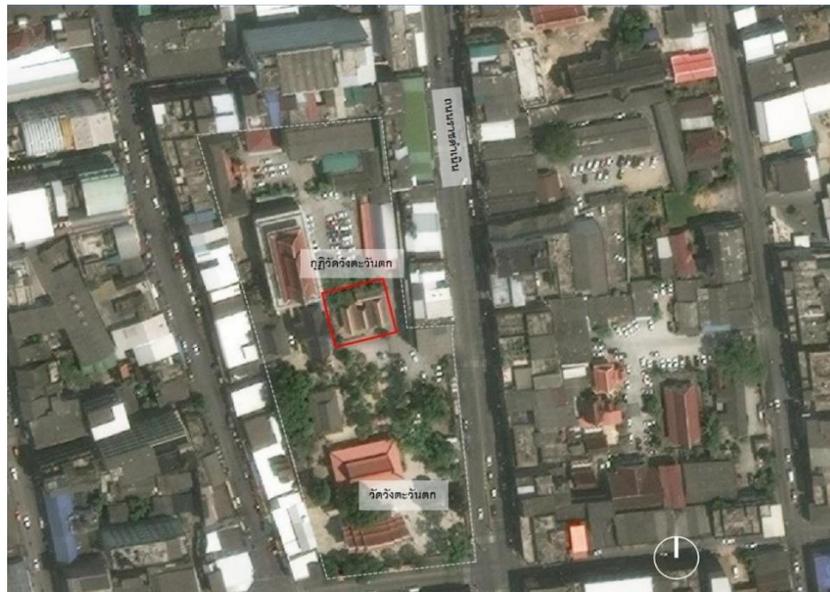
ภาพที่ 161 แสดงตำแหน่งกุฎิวัดวังตะวันตก อยู่ในบริเวณวัดวังตะวันตก

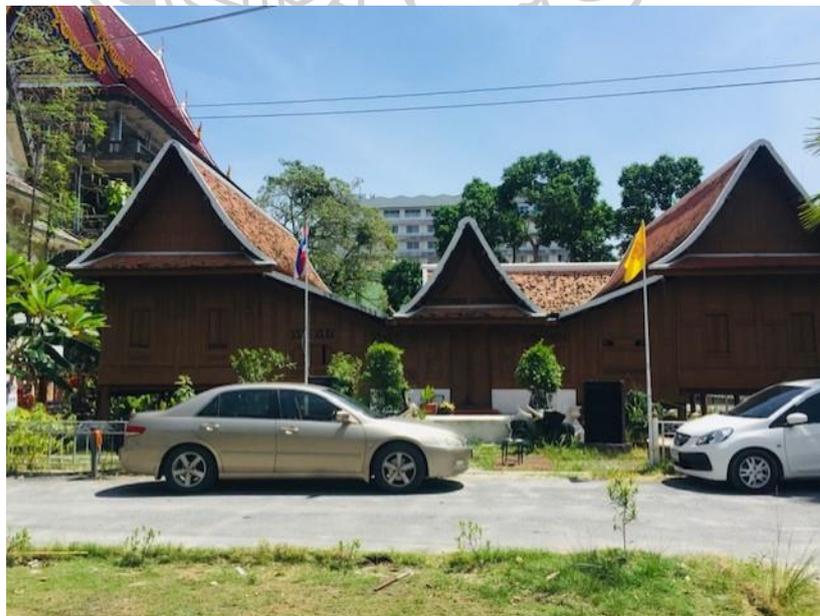
ภาพที่ 162 แสดงรูปแบบทางสถาปัตยกรรมของกุฎิวัดวังตะวันตก เป็นอาคารโครงสร้างไม้ยกพื้น รูปแบบเรือนไทยภาคกลาง

กุฏิวัดวังตะวันตก มีความสวยงามในด้านรูปแบบทางสถาปัตยกรรม เป็นอาคารโครงสร้างไม้ยกพื้น รูปแบบเรือนไทยภาคกลาง ด้านศิลปกรรมอาคารมีการประดับตกแต่งด้วยไม้ฉลุ มีความประณีต สะท้อนความสร้างสรรค์ขึ้นด้วยความวิจิตรของผู้ออกแบบ และความบรรจงของช่างผู้ก่อสร้าง อาคารตั้งอยู่ภายในวัดวังตะวันตก ผังบริเวณโดยรอบมีการจัดสวนหย่อมที่จัดใหม่ภายหลัง

| เกณฑ์การพิจารณา<br>อาคารกุฏิวัดวังตะวันตก | ความชัดเจน | | | คำอธิบาย |
|---|---|---|---|---|
| - สถาปัตยกรรม | 3 | | | เป็นอาคารโครงสร้างไม้ยกพื้น รูปแบบเรือนไทยภาคกลาง |

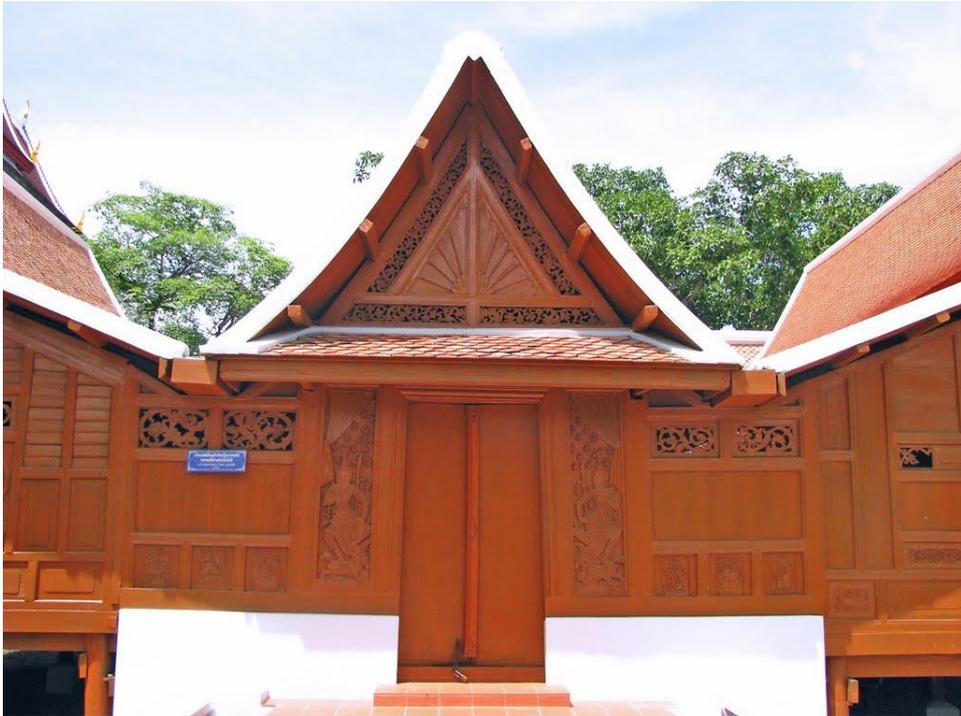
ภาพที่ 163 แสดงการประดับตกแต่งด้วยไม้ฉลุ มีความประณีต สะท้อนความสร้างสรรค์ขึ้นด้วยความ  
 วิจิตรของผู้ออกแบบ และความบรรจงของช่างผู้ก่อสร้าง

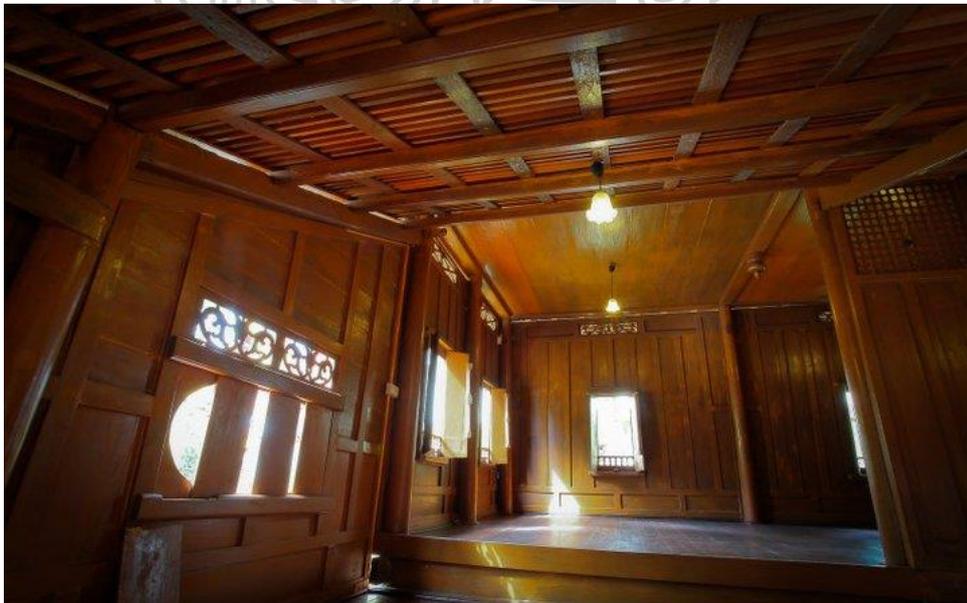
ภาพที่ 164 แสดงพื้นที่ภายในกุฏิวัดวังตะวันตก มีช่องลมระบายอากาศภายในอาคาร

| เกณฑ์การพิจารณา<br>อาคารกุฏิวัดวังตะวันตก | ความชัดเจน | | | คำอธิบาย |
|---|---|---|---|---|
| - แสดงภูมิปัญญา | 3 | | | อาคารแสดงภูมิปัญญาด้านการปรับตัวเข้ากับสภาพแวดล้อม มีการยกพื้น การระบายอากาศภายในอาคาร ภูมิปัญญาด้านฝีมือช่างในการเข้าไม้และลวดลายฉลุ |

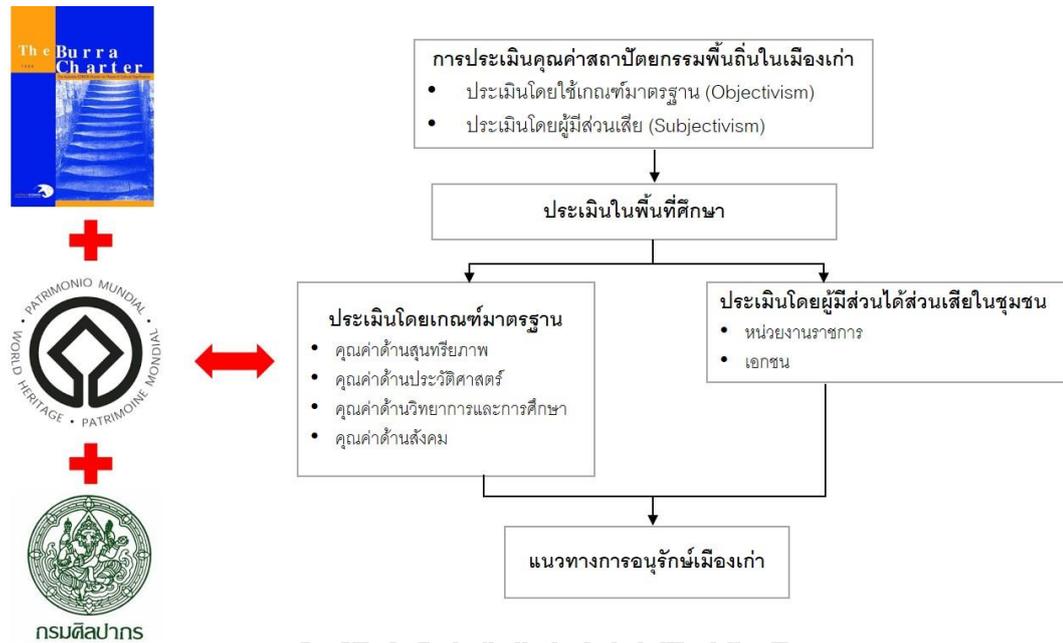
ภาพที่ 165 แสดงวิธีการและเกณฑ์ประเมินคุณค่าสถาปัตยกรรมที่ครอบคลุมการประเมินคุณค่าสถาปัตยกรรมพื้นถิ่น

**ประการที่สอง** งานวิจัยนี้ได้สร้างเครื่องมือเฉพาะด้วยการสร้างเกณฑ์ประเมินคุณค่าสถาปัตยกรรมที่ครอบคลุมการประเมินคุณค่าสถาปัตยกรรมพื้นถิ่น ในบริบทประเทศไทย ด้วยวิธีการประเมิน 2 แนวทางคือ (ภาพที่ 165)

1. การประเมินโดยใช้เกณฑ์มาตรฐาน (Objectivism) โดยใช้เกณฑ์การประเมินคุณค่า 4 ด้าน คือ คุณค่าด้านสุนทรียภาพ คุณค่าด้านประวัติศาสตร์ คุณค่าด้านวิทยาการและการศึกษา และคุณค่าด้านสังคม
2. การประเมินจากผู้มีส่วนได้ส่วนเสียในพื้นที่ (Subjectivism)

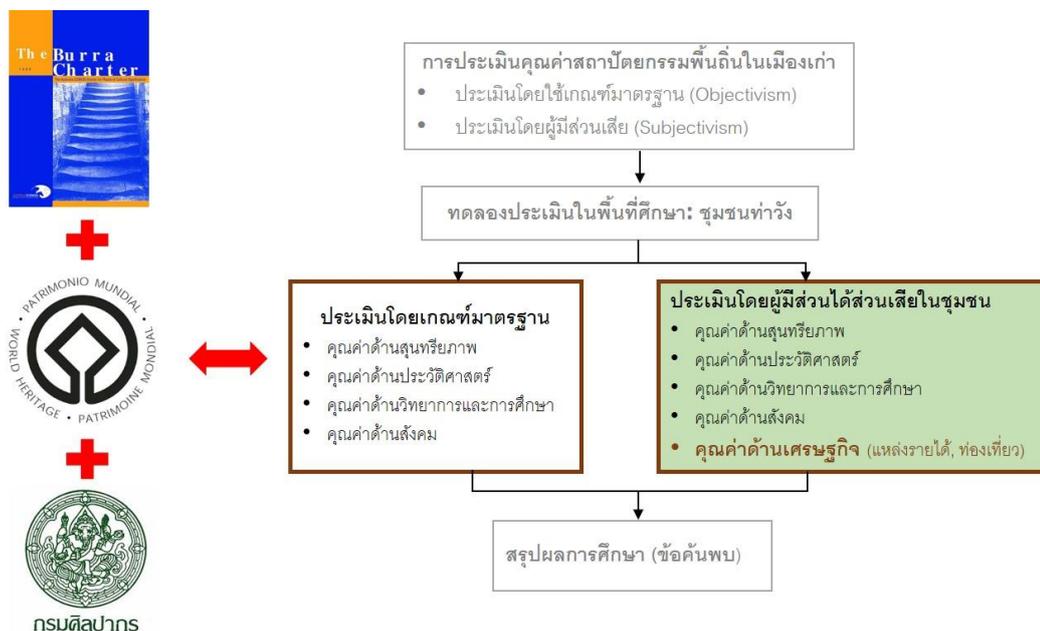
ภาพที่ 166 แสดงการประเมินคุณค่าของสถาปัตยกรรมพื้นถิ่นในชุมชนท่าวังวัดค่าได้ โดยใช้เกณฑ์ในการประเมินคุณค่าจากการสร้างเกณฑ์มาตรฐาน 4 ด้านคือ คุณค่าด้านสุนทรียภาพ คุณค่าด้านประวัติศาสตร์ คุณค่าด้านวิทยาการและการศึกษา คุณค่าด้านสังคม และคุณค่าด้านเศรษฐกิจ

**ประการที่สาม** การประเมินคุณค่าของสถาปัตยกรรมพื้นถิ่นในชุมชนท่าวังวัดค่าได้ โดยใช้เกณฑ์ในการประเมินคุณค่าจากการสร้างเกณฑ์มาตรฐาน 4 ด้านคือ คุณค่าด้านสุนทรียภาพ คุณค่าด้านประวัติศาสตร์ คุณค่าด้านวิทยาการและการศึกษา และคุณค่าด้านสังคม การประเมินโดยผู้มีส่วนได้ส่วนเสียนอกจากคุณค่าทั้ง 4 ด้านข้างต้น ยังให้ความสำคัญกับคุณค่าด้านเศรษฐกิจโดยสามารถเป็นแหล่งรายได้และมีศักยภาพเป็นแหล่งท่องเที่ยวของชุมชนท่าวังได้ (ภาพที่ 166)

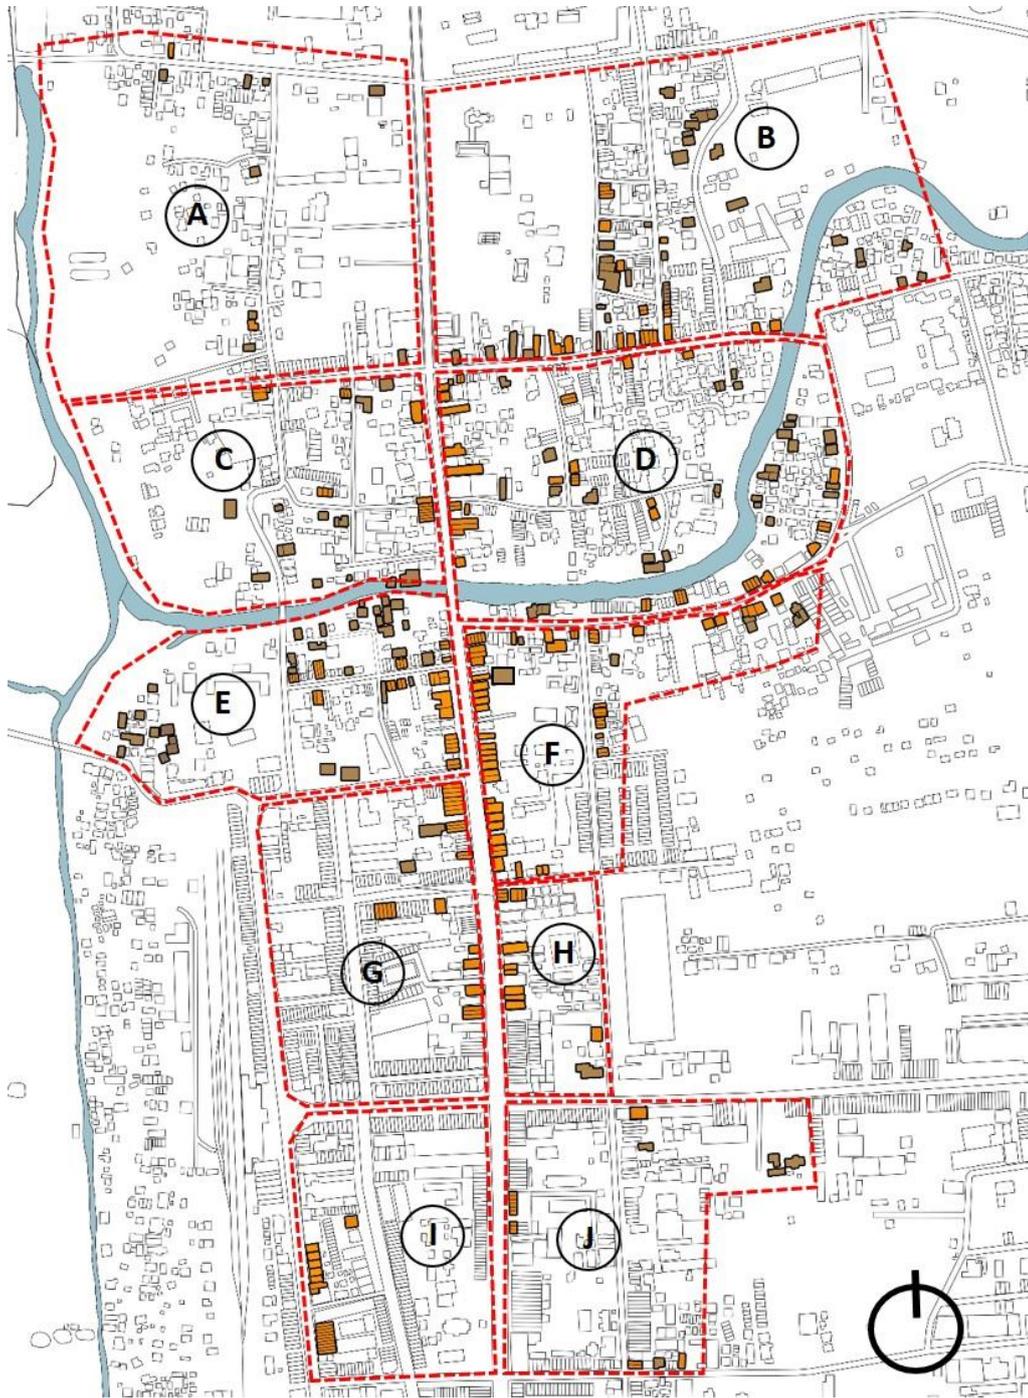
ภาพที่ 168 แสดงตำแหน่งอาคารสถาปัตยกรรมพื้นถิ่นในชุมท่าวัง โซน A - J

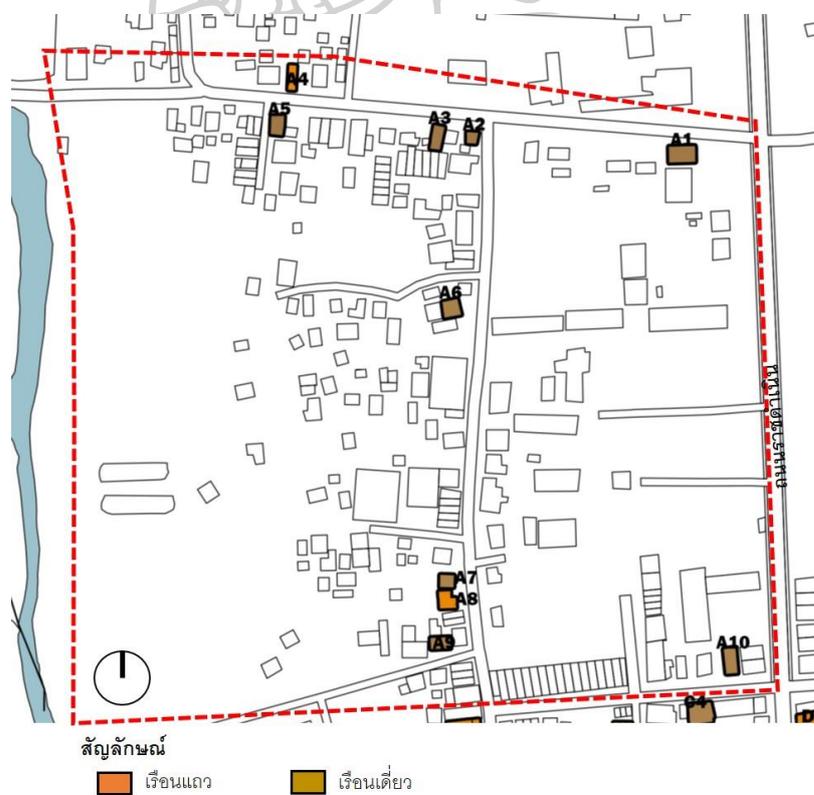
ภาพที่ 169 แสดงตำแหน่งอาคารสถาปัตยกรรมพื้นถิ่นในพื้นที่ชุมชนท่าวัง โซน A

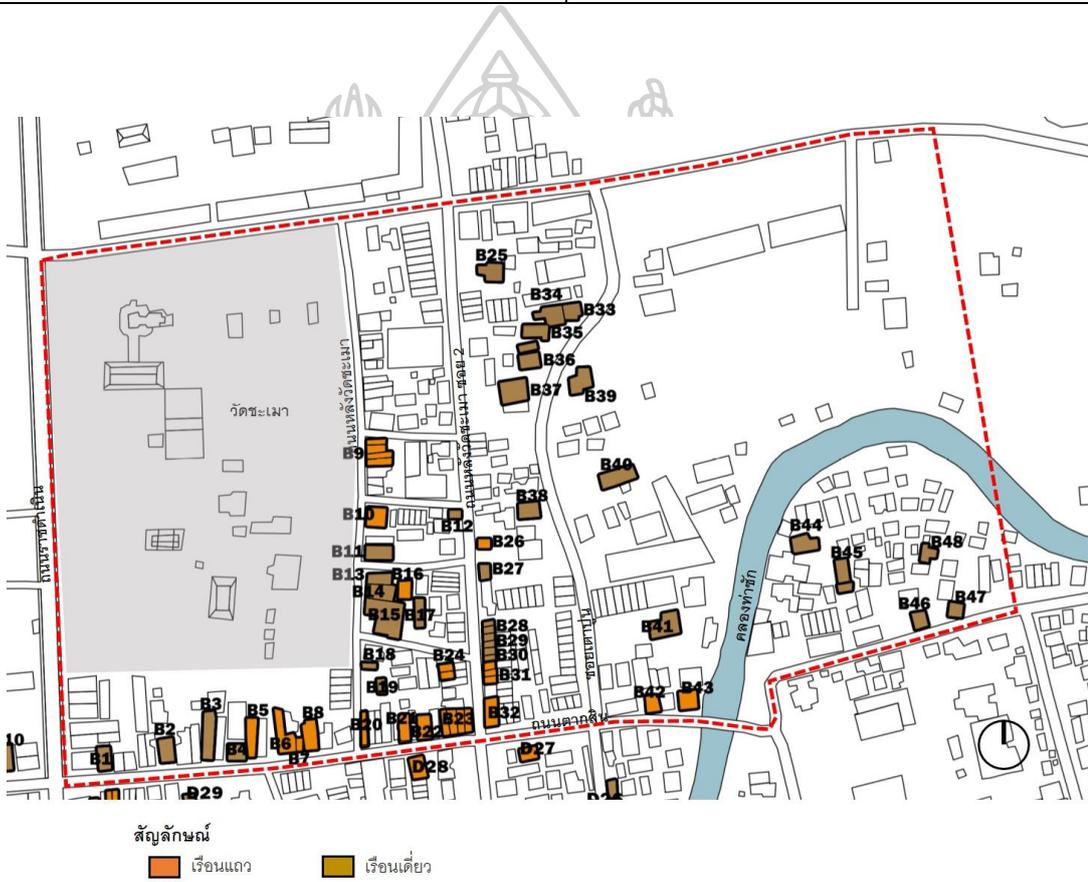
ภาพที่ 170 แสดงตำแหน่งอาคารสถาปัตยกรรมพื้นถิ่นในพื้นที่ชุมชนท่าวัง โซน B

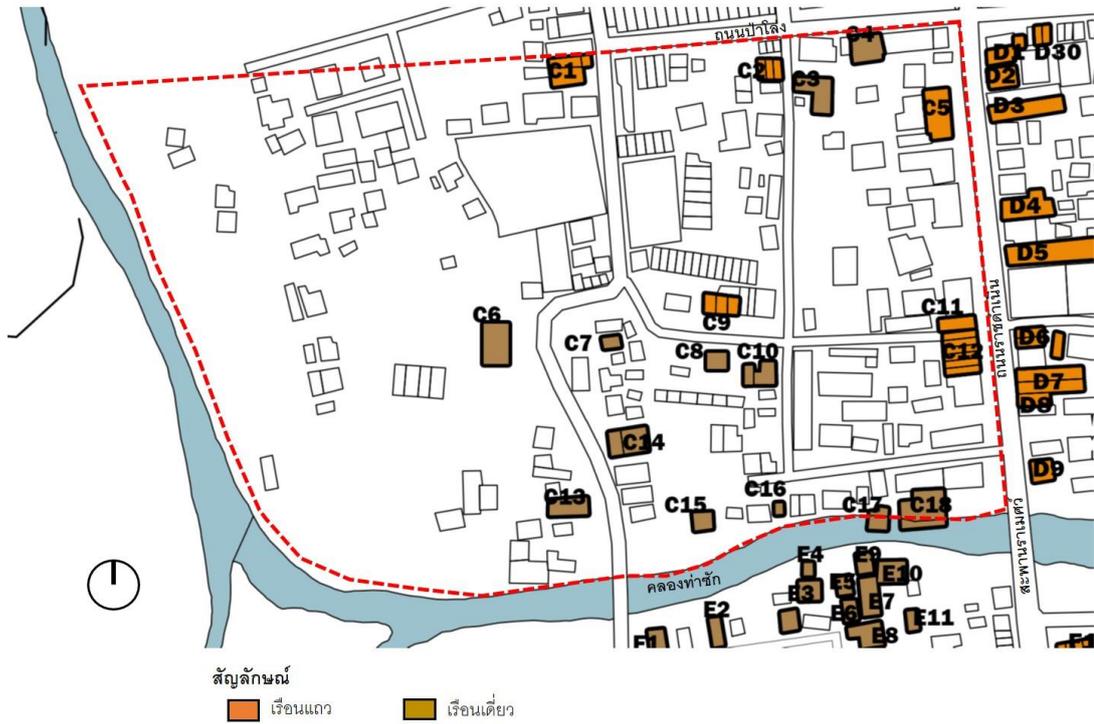
ภาพที่ 171 แสดงตำแหน่งอาคารสถาปัตยกรรมพื้นถิ่นในพื้นที่ชุมชนท่าวัง โซน C

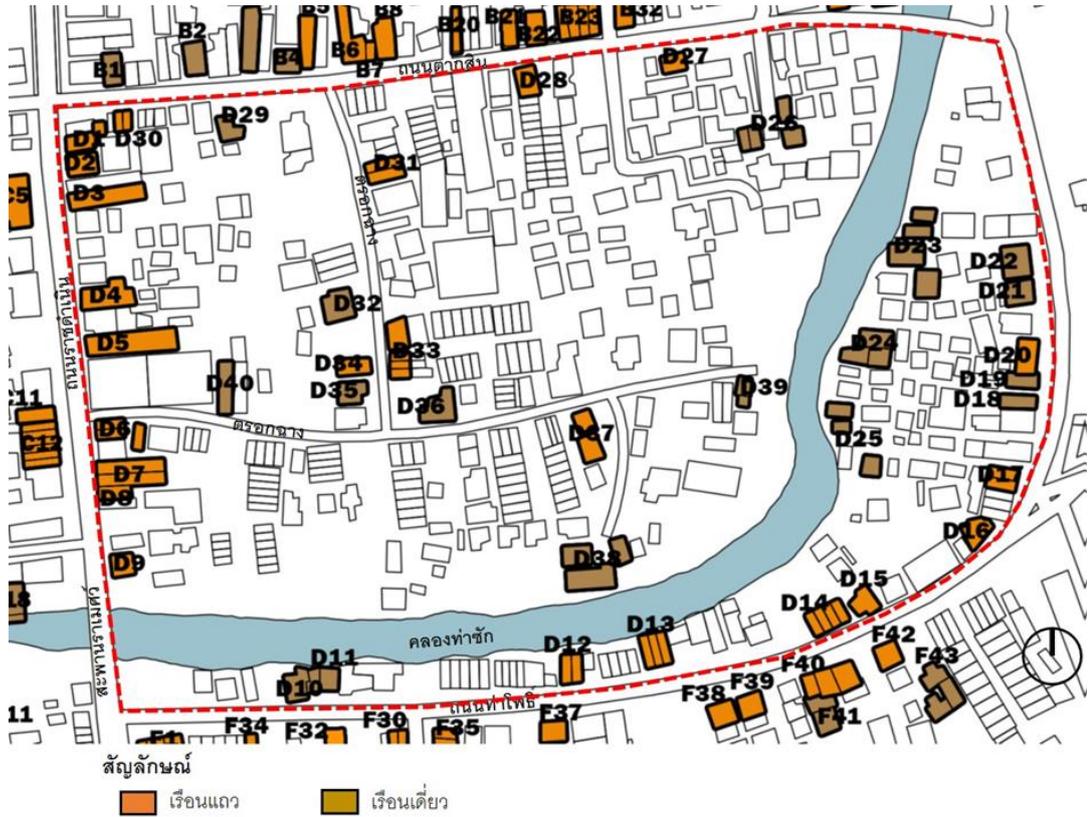
ภาพที่ 172 แสดงตำแหน่งอาคารสถาปัตยกรรมพื้นถิ่นในพื้นที่ชุมท่าวัง โซน D

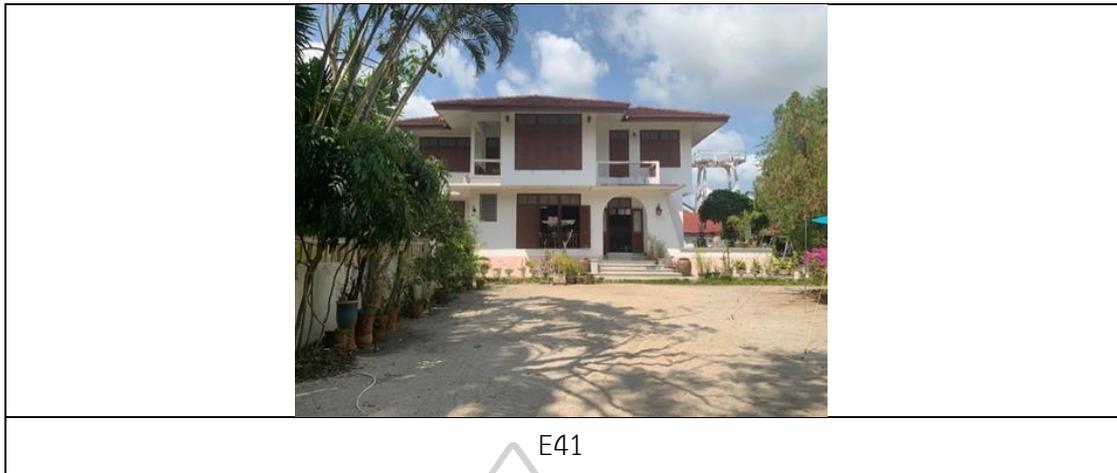
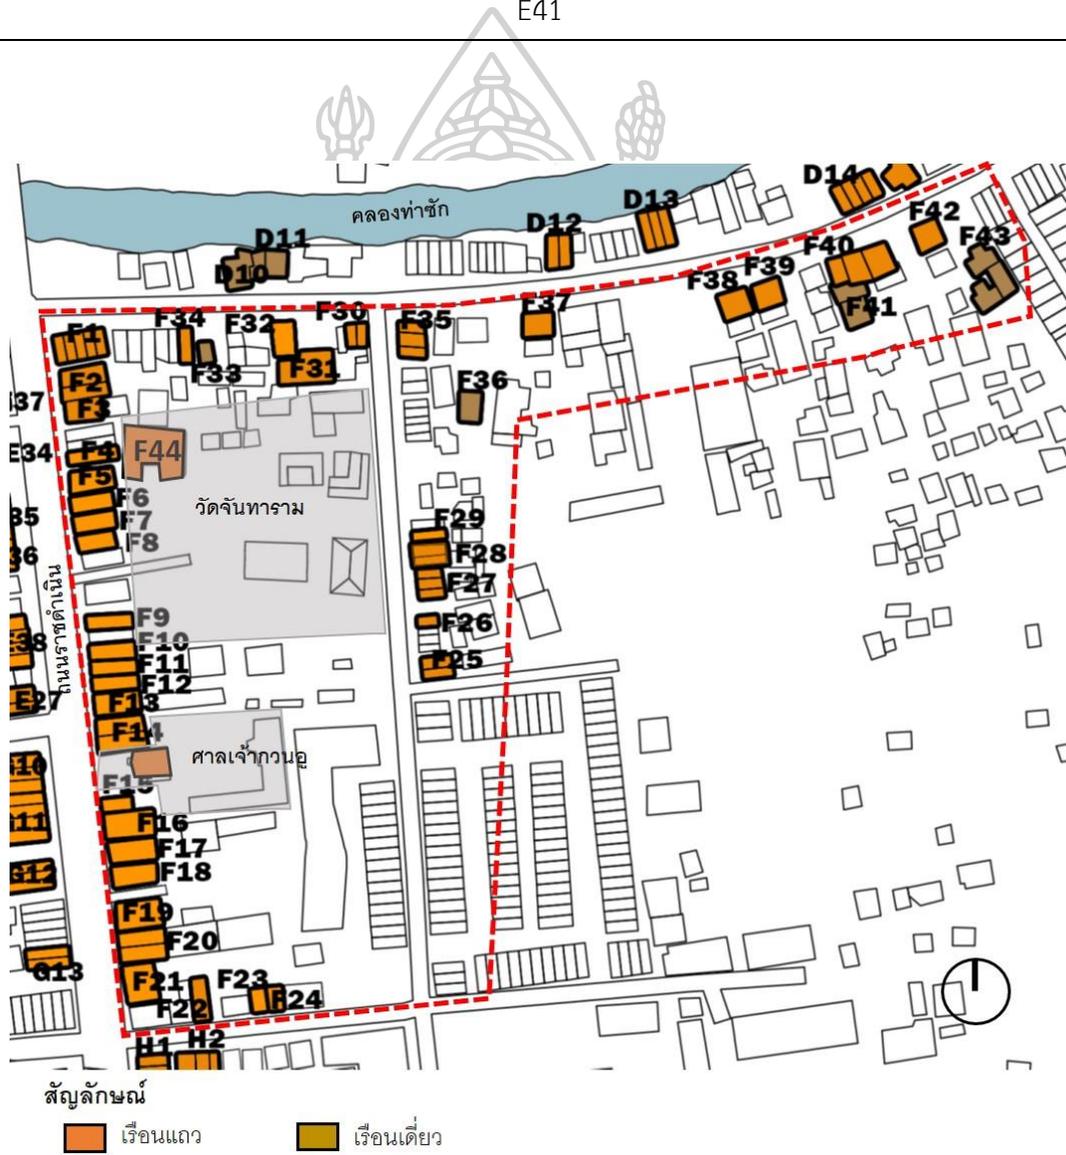
ภาพที่ 174 แสดงตำแหน่งอาคารสถาปัตยกรรมพื้นถิ่นในพื้นที่ชุมชนท่าวัง โซน F

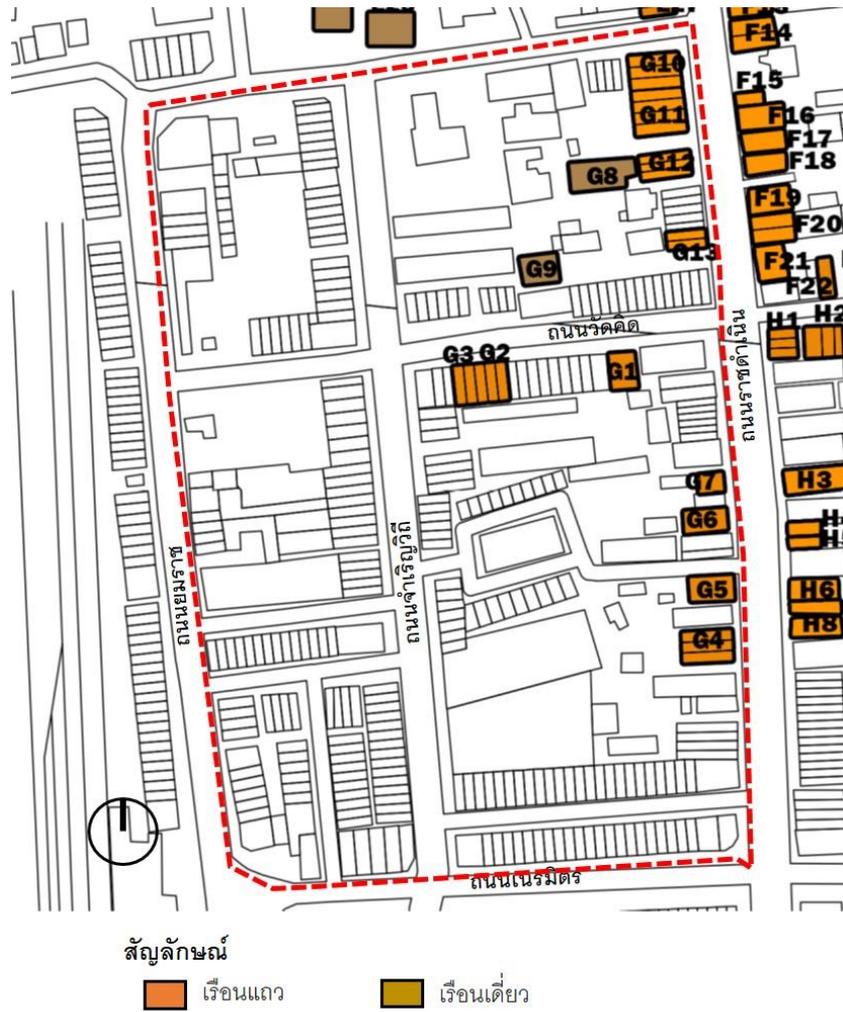
ภาพที่ 175 แสดงตำแหน่งอาคารสถาปัตยกรรมพื้นถิ่นในพื้นที่ชุมชนท่าวัง โซน G

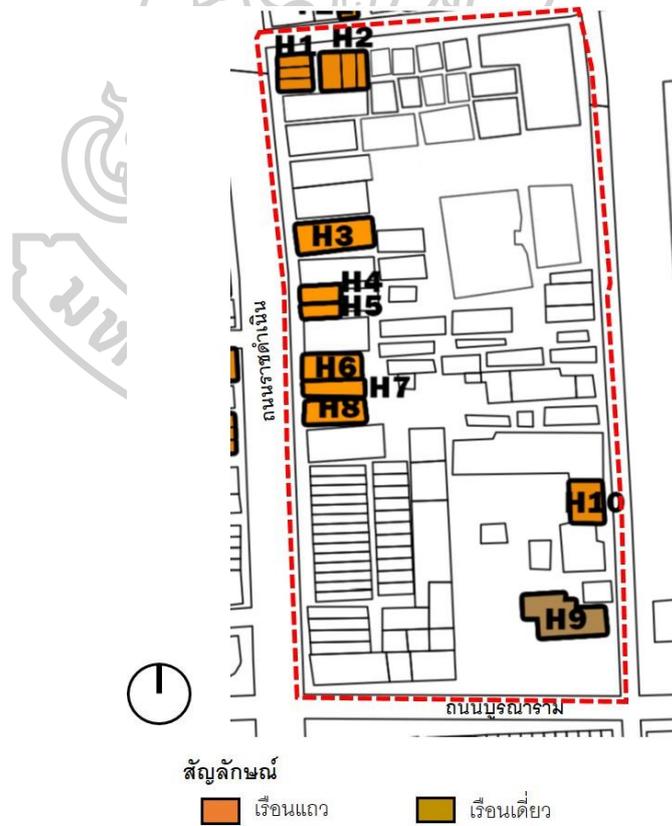
ภาพที่ 176 แสดงตำแหน่งอาคารสถาปัตยกรรมพื้นถิ่นในพื้นที่ชุมชนท่าวัง โซน H
