การประเมินคุณค่าสถาปัตยกรรมพื้นถิ่นในพื้นที่เมืองเก่า กรณีศึกษา ชุมชนเมืองเก่านครศรีธรรมราช

THE EVALUATION OF VERNACULAR ARCHITECTURE' VALUE IN AN OLD  
TOWN: A CASE STUDY OF NAKHON SI THAMMARAT' S HISTORIC DISTRICT

A Thesis Submitted in Partial Fulfillment of the Requirements  
for Doctor of Philosophy (Vernacular Architecture)

Graduate School, Silpakorn University

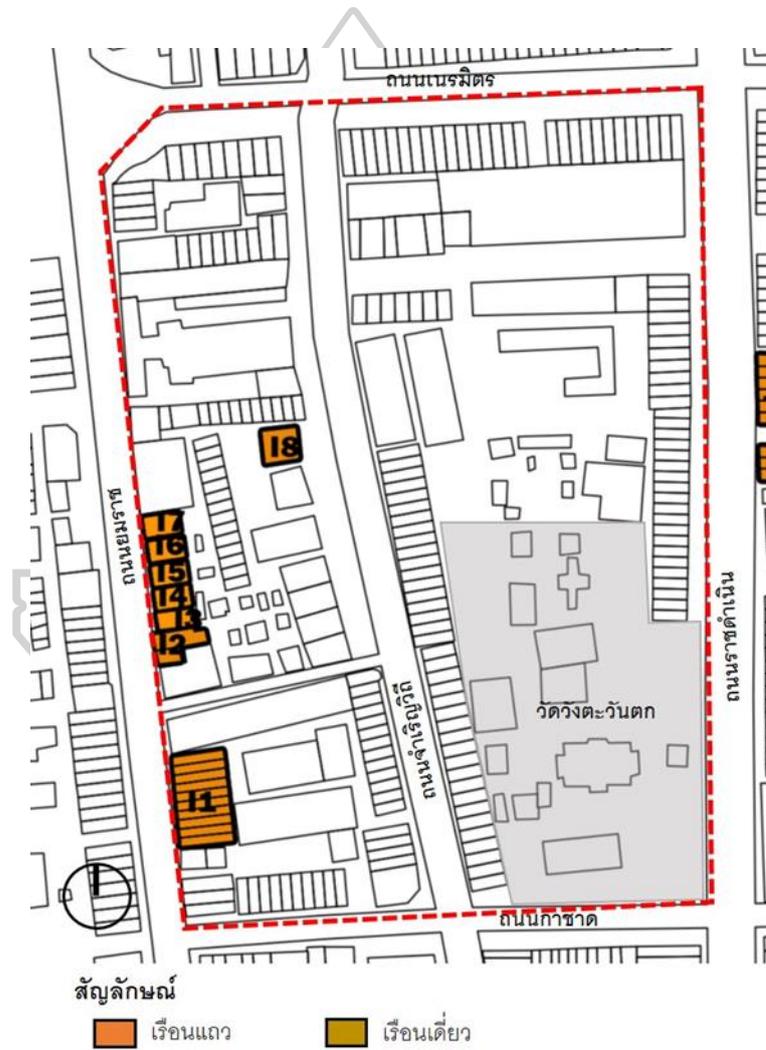
ภาพที่ 177 แสดงตำแหน่งอาคารสถาปัตยกรรมพื้นถิ่นในพื้นที่ชุมชนท่าวัง โชน 1

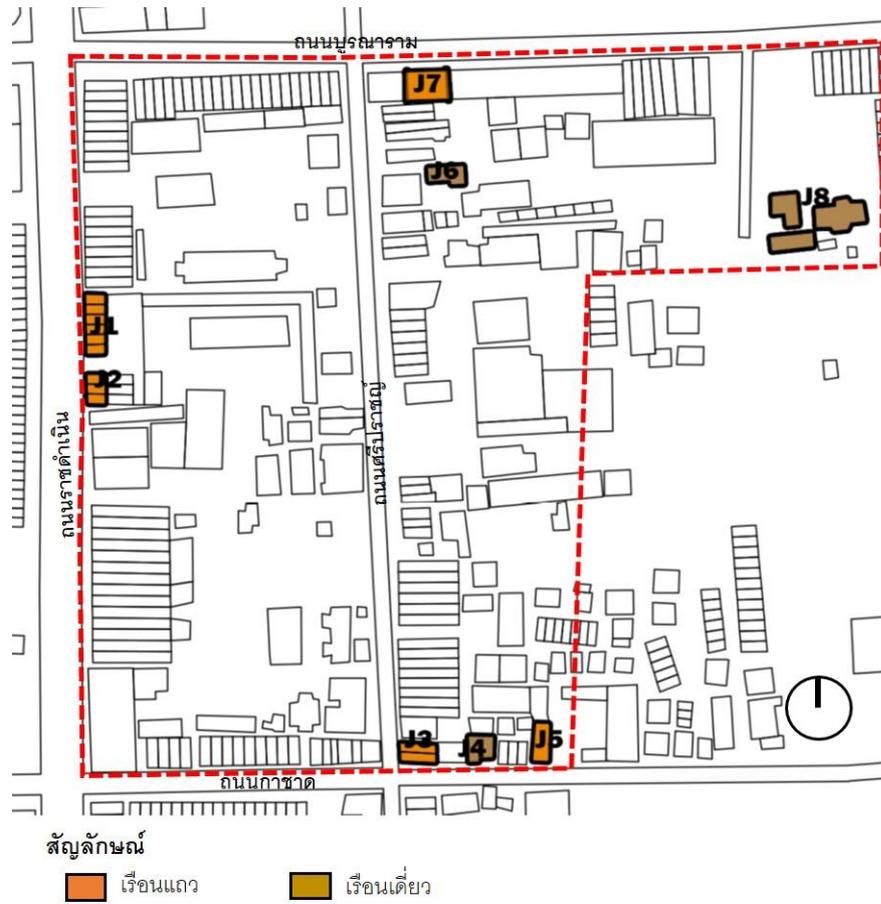
ภาพที่ 178 แสดงตำแหน่งอาคารสถาปัตยกรรมพื้นถิ่นในพื้นที่ชุมท่าวัง โซน J

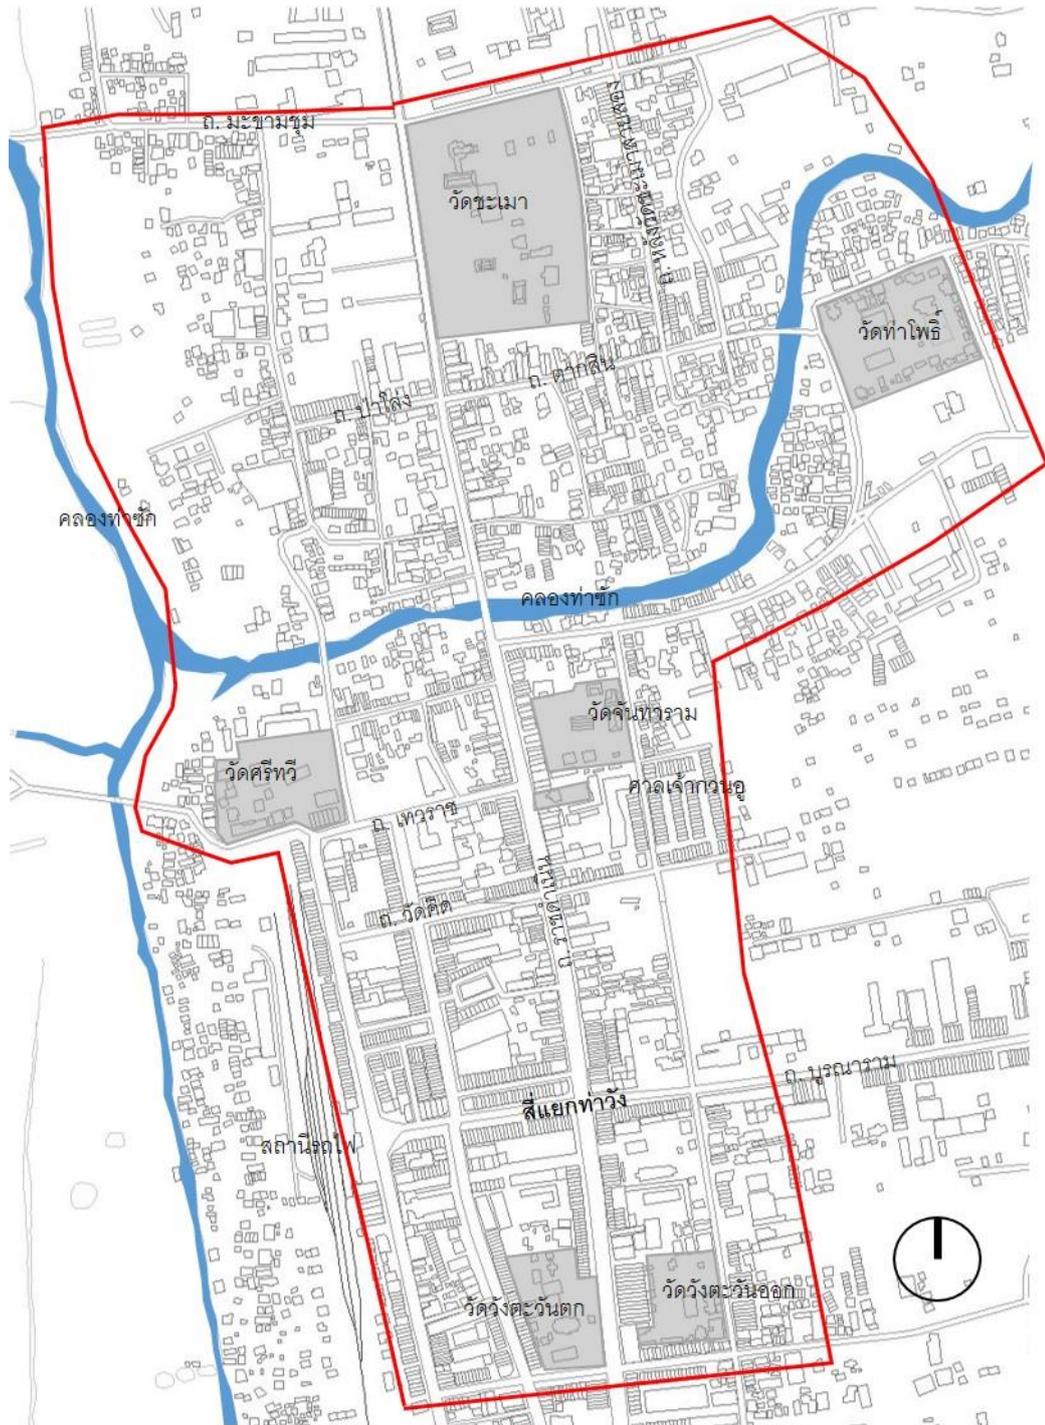
แผนที่แสดงอาคารและสถานที่สำคัญในชุมชนท่าวัง
