สิ่งแวดลอมที่มีผลต่อการเสื่อมสภาพของภาพจิตรกรรมฝาผนัง ภายในกรุพระปรางค์วัดราชบูรณะ
จังหวัดพระนครศรีอยุธยา

ENVIRONMENT FACTORS AFFECTING THE DETERIORATION OF THE MURAL
PAINTING INSIDE THE CRYPT OF WAT RATCHABURANA, PHRA NAKHON SRI
AYUTTHAYA PROVINCE

A Thesis Submitted in Partial Fulfillment of the Requirements
for Master of Arts (CONSERVATION OF FINE ART)
Graduate School, Silpakorn University
Academic Year 2020
Copyright of Graduate School, Silpakorn University

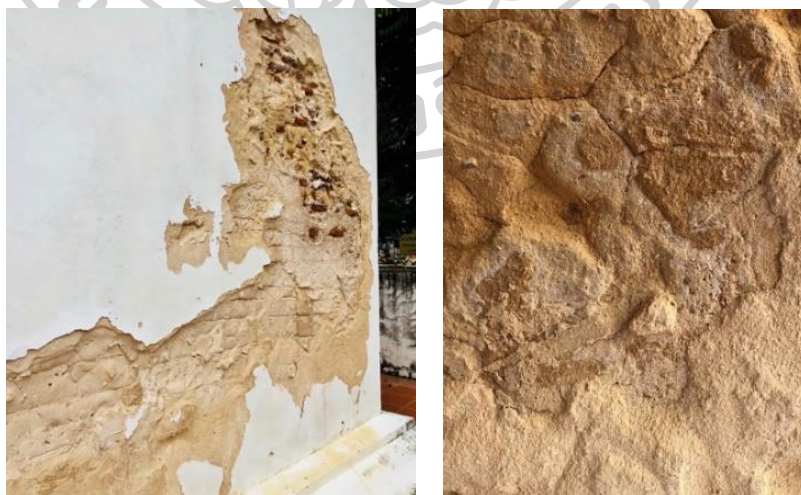
ภาพที่ 16 ผนังภายนอกที่เสื่อมสภาพจากเกลือ

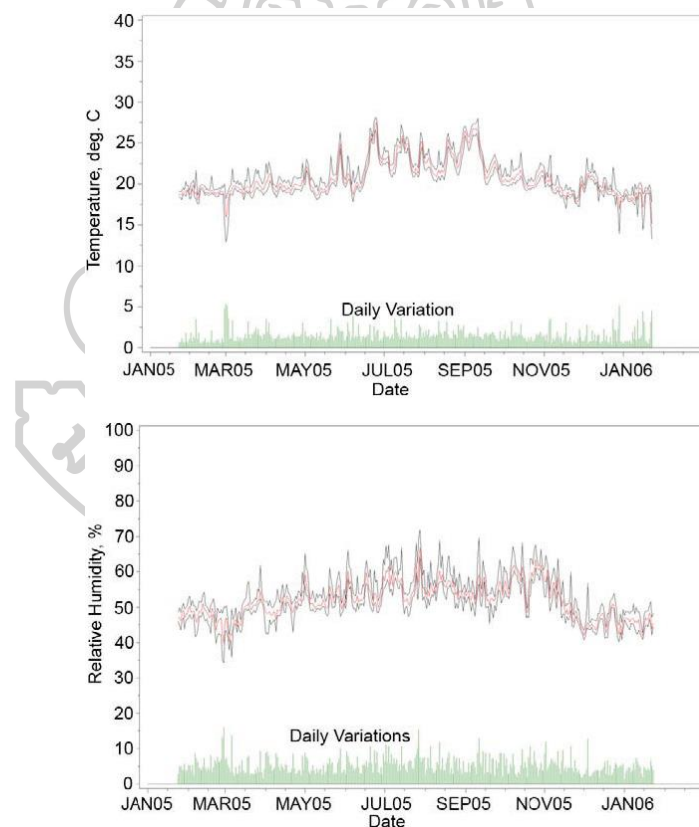
ภาพที่ 27 กราฟแสดงค่าอุณหภูมิ (ภาพซ้าย) และความชื้นสัมพัทธ์ (ภาพขวา) วัดโดย Datalogger
ในพิพิธภัณฑ์ Our Lord in the Attic ประเทศเนเธอร์แลนด์
(ที่มาภาพ: Maekawa, Shin, Ankersmit, Bart, Neuhaus, Edgar, Schellen Henk, Beltran, Vincent and Boersma, FoeUe. (2007), "Investigation and Impacts of Large Numbers of Visitors on the Collection Environment at OUR LORD IN THE ATTIC," : 101.)

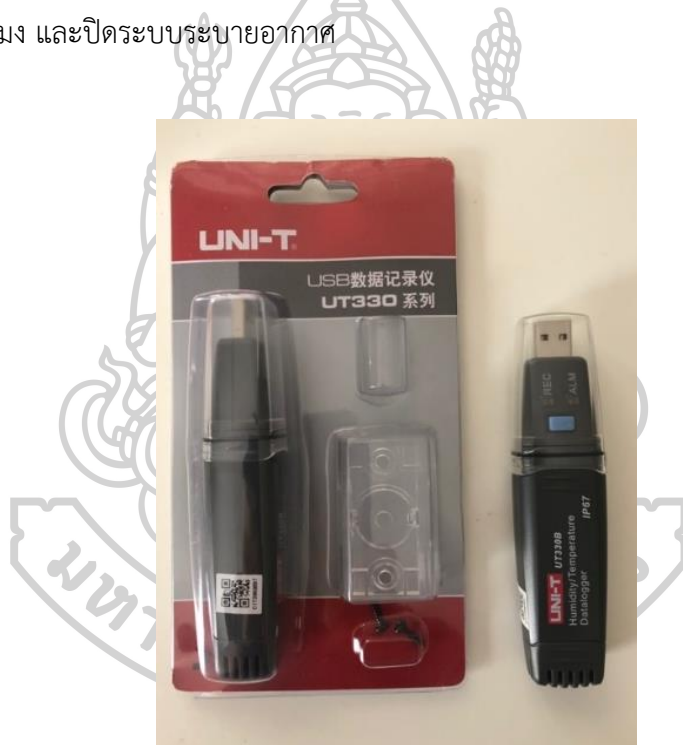
ภาพที่ 28 อุปกรณ์ Datalogger ยี่ห้อ UNI-T รุ่น UT330 USB สำหรับวัดอุณหภูมิและความชื้นสัมพัทธ์

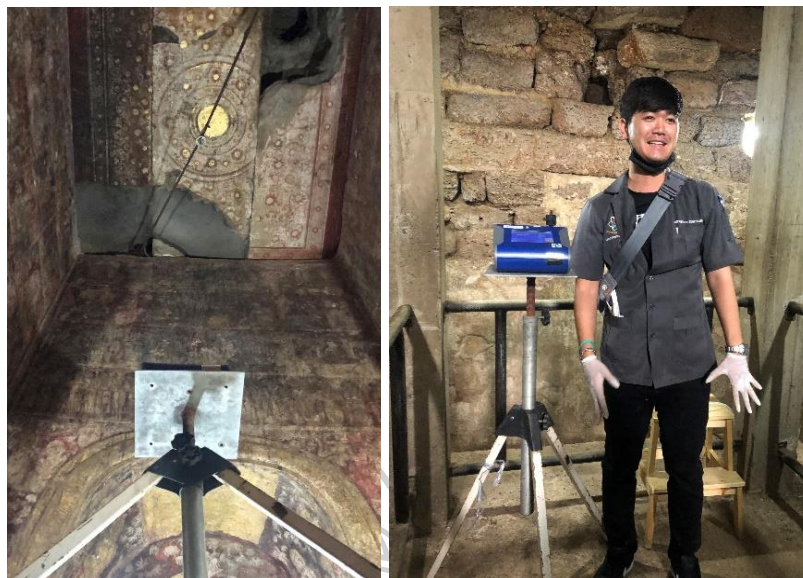
ภาพที่ 32 ขณะตรวจวัดคุณภาพอากาศภายในกรุชั้นล่าง (ซ้าย) และกรุชั้นบน (ขวา)

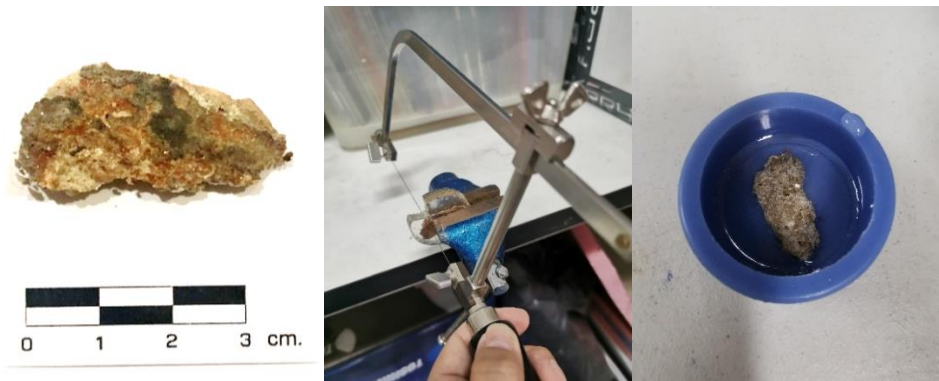
ภาพที่ 36 ตัวอย่างภาพจิตรกรรมฝาผนังจากกรุชั้นล่างและการเตรียมชิ้นงาน
ที่นำมาตรวจสอบองค์ประกอบภายในด้วยกล้องจุลทรรศน์

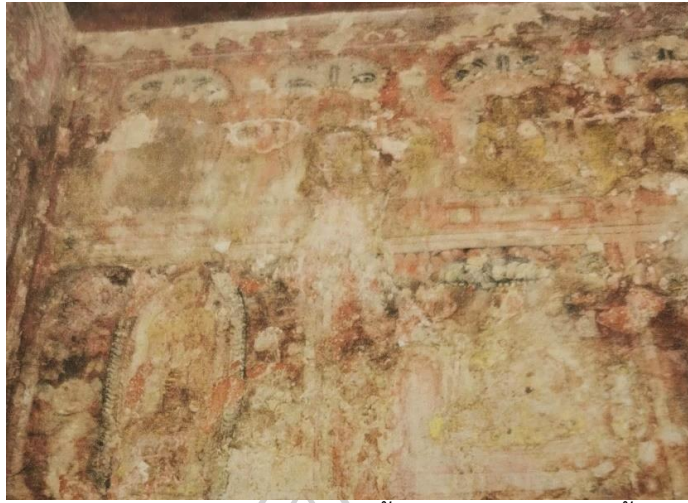
ภาพที่ 75 สภาพความชำรุดของจิตรกรรมฝาผนัง กรุชั้นล่าง ความชำรุดของชั้นสีโป่งพองและสีซีดจาง (ที่มาภาพ: กลุ่มอนุรักษ์จิตรกรรมและประติมากรรม, (2563), รายงานการสำรวจสภาพจิตรกรรมฝาผนังกรุพระปรางค์วัดราชบูรณะ.)

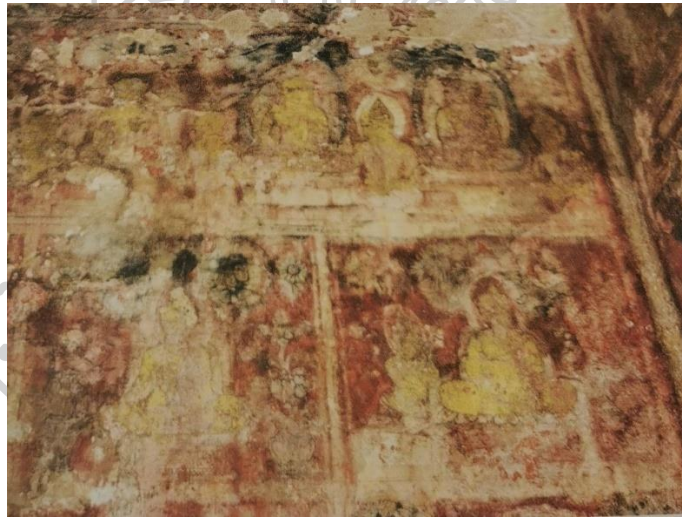
ภาพที่ 76 สภาพความชำรุดของจิตรกรรมฝาผนัง กรุชั้นล่าง ความชำรุดของชั้นสีโป่งพองและสีซีดจาง (ที่มาภาพ: กลุ่มอนุรักษ์จิตรกรรมและประติมากรรม, (2563), รายงานการสำรวจสภาพจิตรกรรมฝาผนังกรุพระปรางค์วัดราชบูรณะ.)

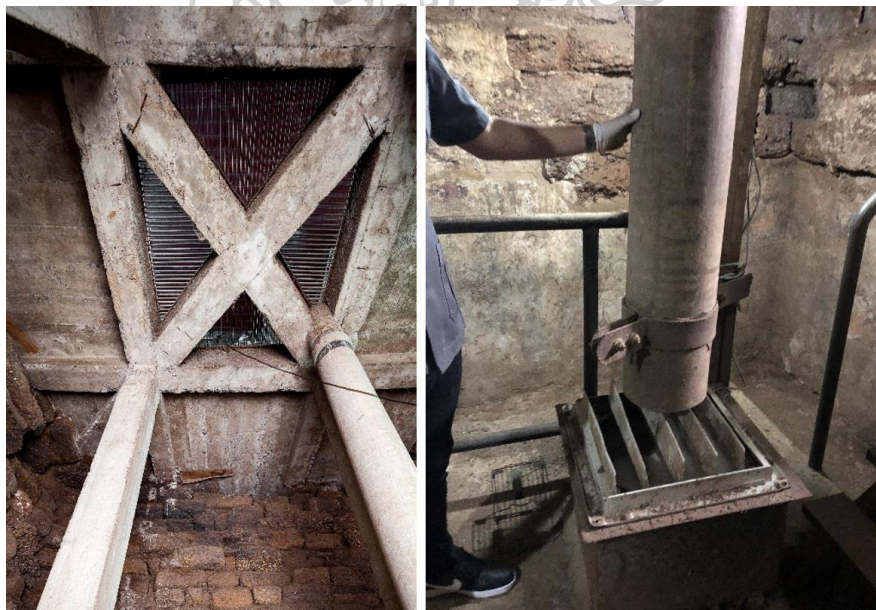
ภาพที่ 83 มีพัดลมระบายอากาศจากกรุชั้นล่างมาที่กรุชั้นบน
และระบายอากาศจากกรุชั้นบนผ่านท่อสู่โถงกลางชั้นบนสุดต่อไป

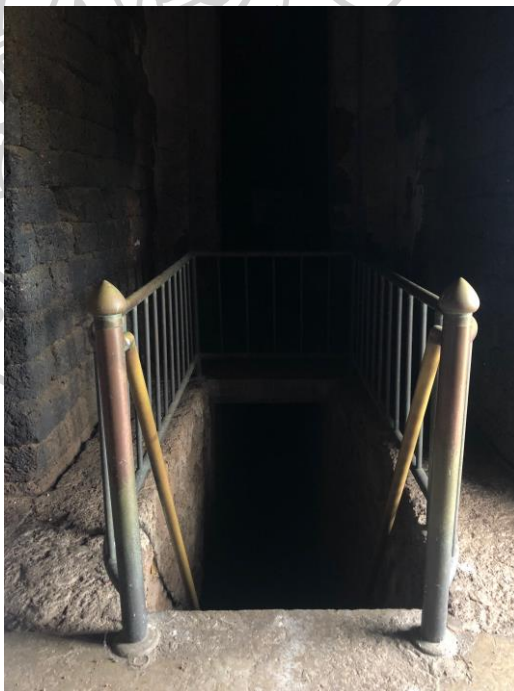
ภาพที่ 88 ระบบไฟฟ้าขัดข้องทำให้แสงสว่างและระบบระบายไม่ทำงาน ทำให้มืดทั้งบริเวณ อากาศไม่ได้ระบายออก เกิดกลิ่นคาวคละคลุ้ง

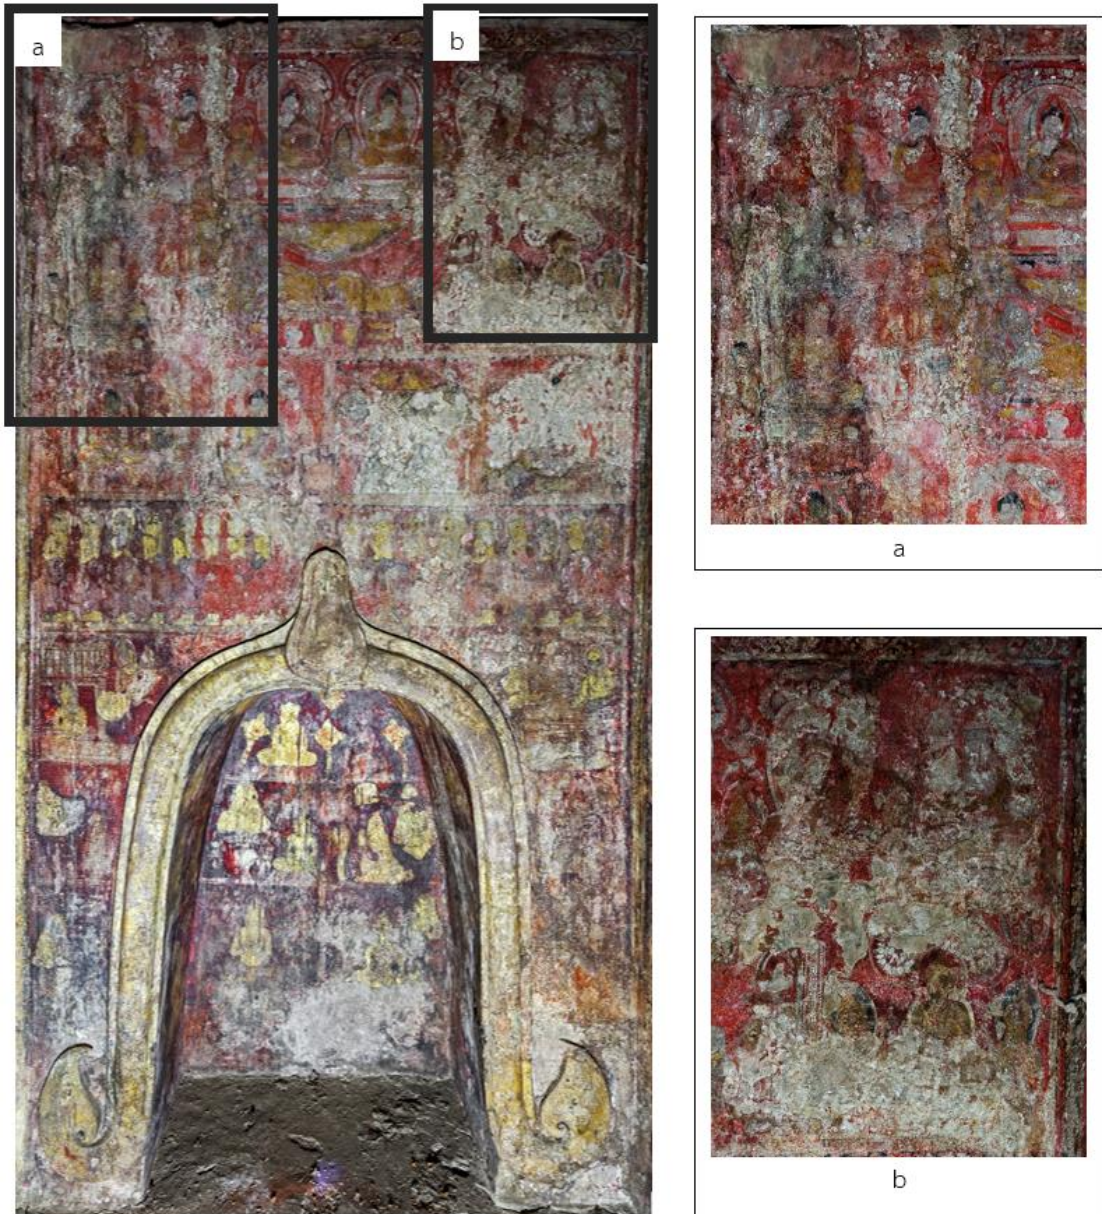
ภาพที่ 89 สภาพของภาพจิตรกรรมฝาผนังผนังด้านทิศเหนือ

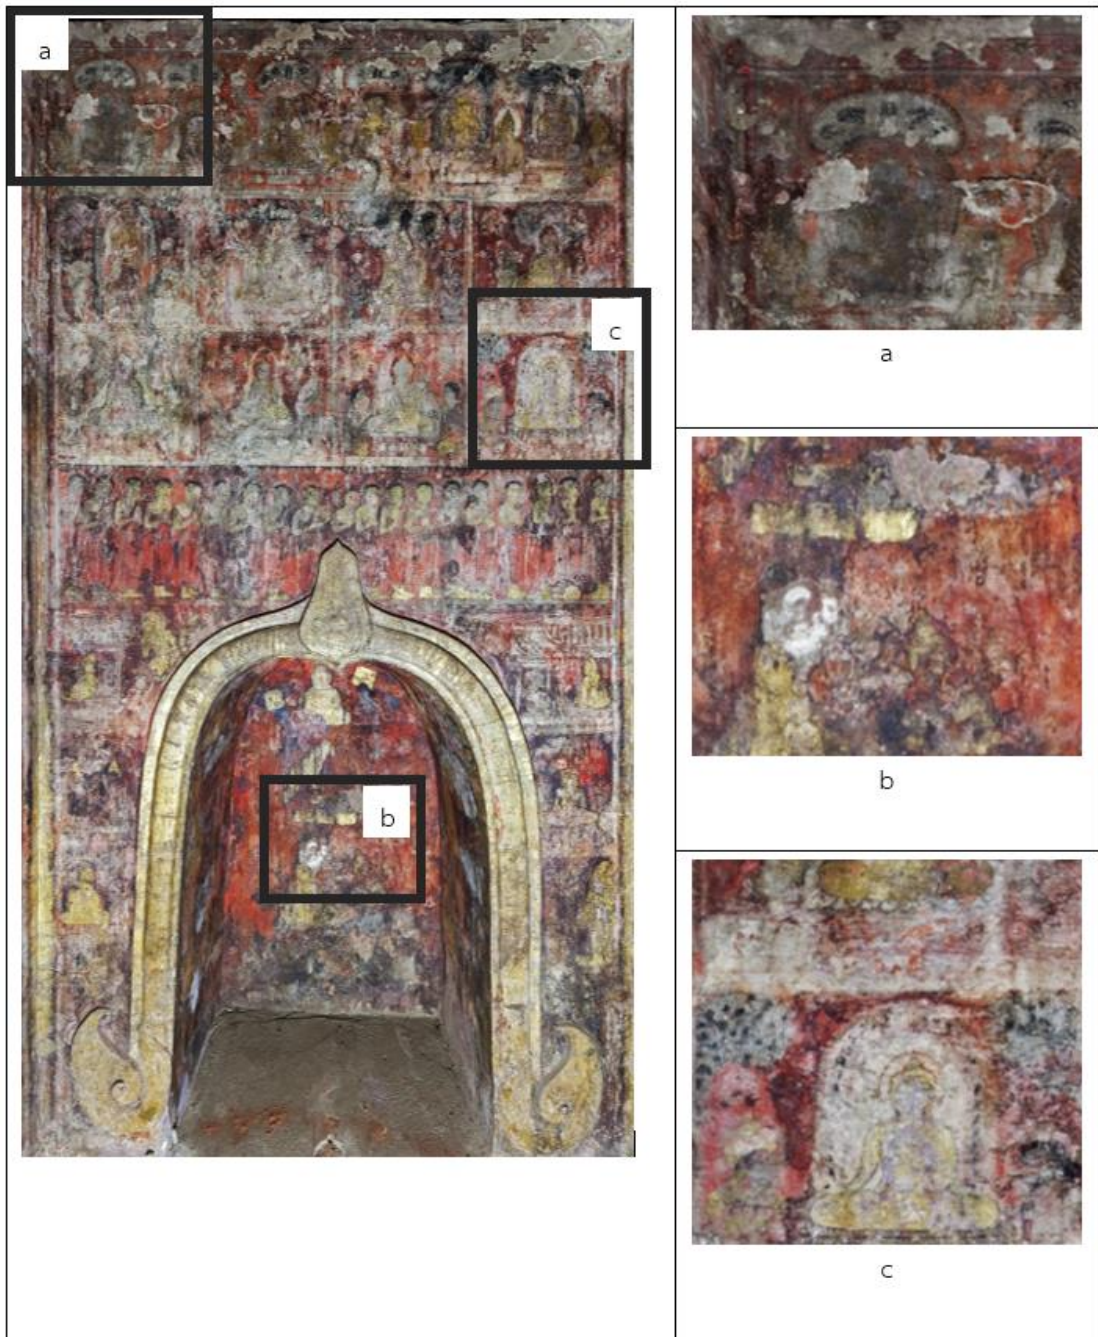
ภาพที่ 91 สภาพของภาพจิตรกรรมฝาผนังผนังด้านทิศใต้

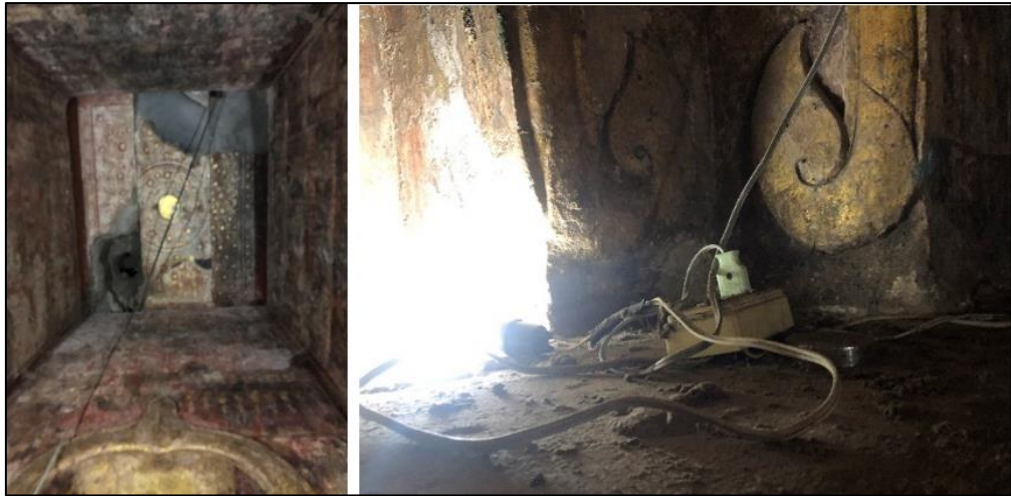
ภาพที่ 94 แสงไฟฉายไปที่ภาพจิตรกรรมฝาผนังโดยตรง สายไฟและปลั๊กไฟที่วางไม่เป็นระเบียบ การต่อสายไฟจากรูบนเพดานจากรูชั้นบนลงสู่รูชั้นล่าง

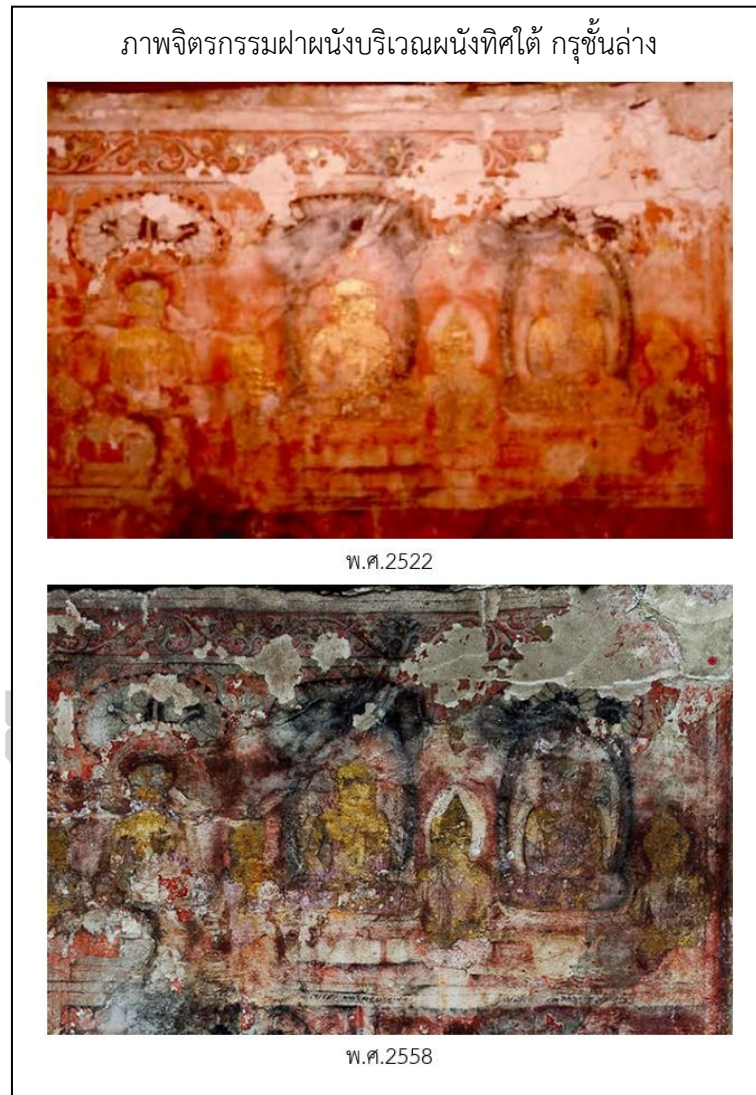
ภาพที่ 98 รายละเอียดของภาพและความคมชัดของลายเส้นภาพจิตรกรรมที่น้อยลงไปจากเดิม และเกิดคราบดำเปื้อนบนผิวจิตรกรรม

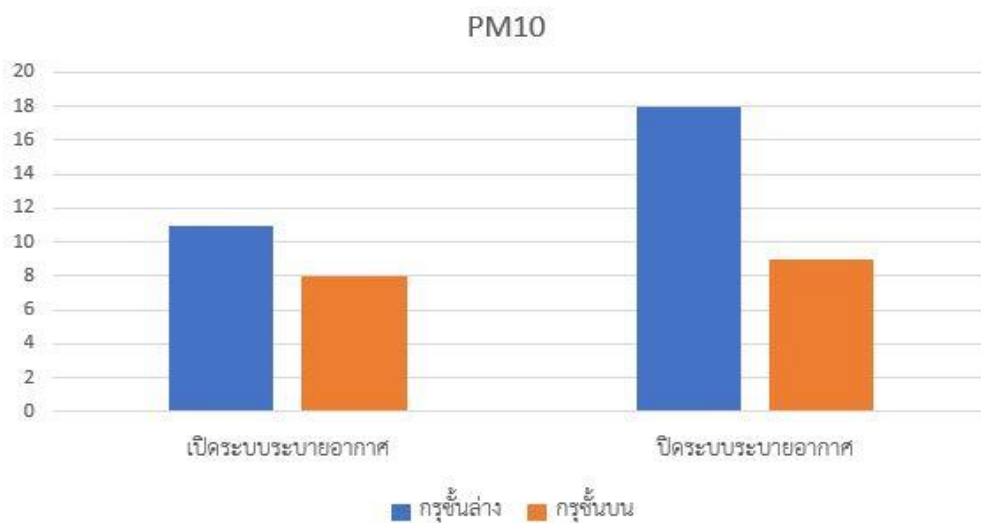
ภาพที่ 106 ผลการตรวจวัดฝุ่นละอองในอากาศ PM10 ภายในกรู๋พระปรางค์วัดราชบูรณะ
