การลดของเสียในกระบวนการรีดลวดโดยใช้เทคนิค FMEA
สำหรับการผลิตเครื่องมือแพทย์ตัวอย่าง

วิทยานิพนธ์นี้เป็นส่วนหนึ่งของการศึกษาตามหลักสูตรวิศวกรรมศาสตรมหาบัณฑิต

บัณฑิตวิทยาลัย มหาวิทยาลัยศิลปากร

DEFECT REDUCTION IN WIRE DRAWING PROCESS USING FMEA TECHNIQUE
FOR SAMPLE PRODUCTION OF MEDICAL DEVICES

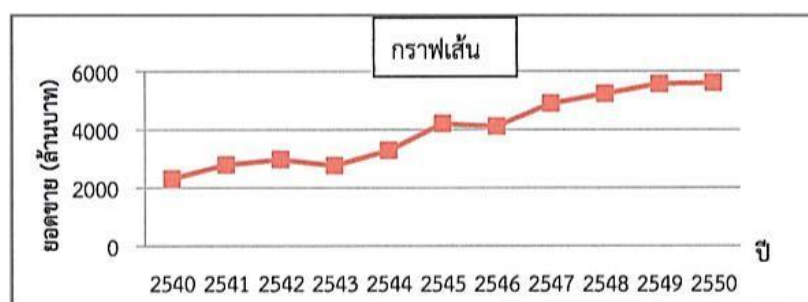
ภาพที่ 2-4 ตัวอย่างการใช้กราฟเส้น

ศุภชัย นำทะพันธ์ (2551) กล่าวว่ากราฟ (Graphs) เป็นส่วนที่สำคัญในการนำเสนอข้อมูลที่สามารถทำให้ผู้อ่านเข้าใจข้อมูลต่างๆ ได้ดีสะดวกต่อการแปลความหมายและสามารถให้รายละเอียดของการเปรียบเทียบได้ดีกว่าการนำเสนอข้อมูลด้วยวิธีอื่นๆ ทั้งนี้กราฟทำให้เห็นลักษณะของข้อมูลต่างๆ ได้ทันที จากเส้นรูปภาพแท่งเหลี่ยมและวงกลมโดยกราฟทำให้เข้าใจเนื้อหาได้ง่ายอ่านได้อย่างรวดเร็วหรือสามารถเปรียบเทียบข้อมูลแต่ละข้อได้ชัดเจนในเครื่องมือคุณภาพ 7 อย่าง กราฟเป็นเครื่องมือที่ง่ายที่สุดเนื่องจากข้อมูลทุกประเภทสามารถเสนอในรูปของกราฟได้ ดังภาพที่ 2-4 และ -5

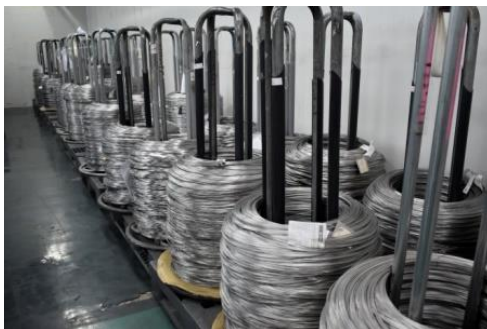
ภาพที่ 3-1 วัตถุดิบที่ใช้ในการรีดลวด

3.1.1.1 การรับเข้าวัตถุดิบ วัตถุดิบที่ใช้ในการผลิตส่วนใหญ่จะเป็นลวดสแตนเลสประเภท SUS304 และ SUS302 เป็นหลักดังภาพที่ 3-1 โดยวัตถุดิบเหล่านี้ถูกจัดซื้อมาจากภายนอก ในขั้นตอนการรับเข้าก่อนนำไปใช้งานจะมีการตรวจสอบสภาพผิวของเส้นลวด ค่าแรงดึงของลวดและขนาดของเส้นผ่านศูนย์กลางว่าเป็นไปตามข้อกำหนดหรือไม่ โดยฝ่ายประกันคุณภาพจะเป็นผู้ตรวจสอบ

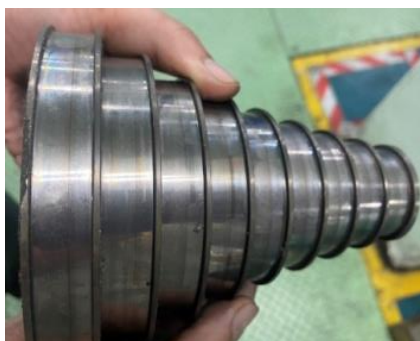
ภาพที่ 3-5 ลักษณะ Capstan เป็นรอย

Capstan เป็นรอยมีผลการประเมินค่า RPN ที่ 168 ซึ่งมากกว่า 100 เนื่องจากเครื่องจักรมีการผลิตตลอด 24 ชั่วโมงต่อวัน ส่งผลทำให้ Capstan ค่อยๆ สึกจนเป็นรอยแผลดังภาพที่ 3-5 จึงส่งผลให้สภาพของเส้นลวดเกิดเป็นรอยแผลตามไปด้วย ปัจจุบัน Capstan ถูกกำหนดให้มีการตรวจสอบสภาพและซ่อมบำรุง 1 ครั้งต่อปีเท่านั้น ซึ่งทางทีม FMEA ประเมินว่าระยะเวลาในการตรวจสอบสภาพของ Capstan ยังไม่มีความเหมาะสม จะต้องมีการแก้ไขปรับปรุงโดยเพิ่มหัวข้อการตรวจสอบสภาพของ Capstan ลงในเอกสารบันทึกการตรวจเช็คเครื่องจักรก่อนปฏิบัติงานและจัดทำมาตรฐานในการตรวจสอบ

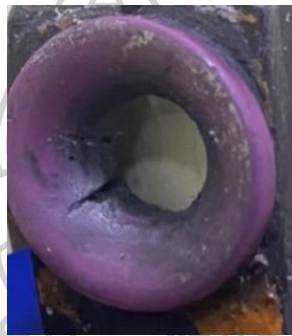
ภาพที่ 3-6 ลักษณะ Guide Wire ขำรุต

Guide Wire ขำรุตมีผลการประเมินค่า RPN ที่ 189 ซึ่งมากกว่า 100 เนื่องจากเครื่องจักรมีการผลิตตลอด 24 ชั่วโมงต่อวัน ส่งผลทำให้ Guide Wire ค่อยๆ สึกดังภาพที่ 3-6 จึงส่งผลให้สภาพของเส้นลวดเกิดเป็นรอยแผลตามไปด้วย ปัจจุบัน Guide Wire ถูกกำหนดให้มีการตรวจสอบสภาพและซ่อมบำรุง 1 ครั้งต่อปีเท่านั้นเช่นเดียวกับ Capstan ซึ่งทางทีม FMEA ประเมินว่าระยะเวลาในการตรวจสอบสภาพของ Guide Wire ยังไม่มีความเหมาะสม จะต้องมีการแก้ไขปรับปรุงโดยเพิ่มหัวข้อการตรวจสอบสภาพของ Guide Wire ลงในเอกสารบันทึกการตรวจเช็คเครื่องจักรก่อนปฏิบัติงานและจัดทำมาตรฐานในการตรวจสอบ

Guide Wire ขำรุคมีผลการประเมินค่า RPN ที่ 189 ซึ่งมากกว่า 100 เนื่องจากเครื่องจักรมีการผลิตตลอด 24 ชั่วโมงต่อวัน ส่งผลทำให้ Guide Wire ค่อยๆ สึกจึงส่งผลให้สภาพของเส้นลวดเกิดเป็นรอยแผลตามไปด้วย ซึ่งก่อนปรับปรุง Guide Wire ถูกกำหนดให้มีการตรวจสอบสภาพและซ่อมบำรุง 1 ครั้งต่อปี ซึ่งมีการแก้ไขด้วยการจัดทำมาตรฐานในการตรวจสอบ จากนั้น อบรมให้กับหัวหน้างานฝ่ายผลิตและพนักงานเพื่อให้เข้าใจวิธีการตรวจสอบสภาพของ Guide Wire ที่ถูกต้องและเพิ่มหัวข้อการตรวจสอบสภาพของ Guide Wire ลงในเอกสารบันทึกการตรวจเช็คเครื่องจักรก่อนปฏิบัติงานดังภาพที่ 4-2 โดยผลการประเมินความเสี่ยงที่เหลืออยู่หลังการแก้ไขปัญหามีค่า RPN อยู่ที่ 63 ดังตารางที่ 4-1 ซึ่งอยู่ในเกณฑ์ที่ยอมรับได้

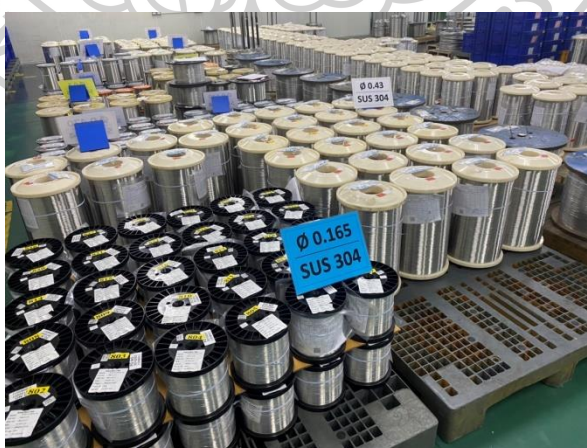
ภาพที่ 3-8 พื้นที่ในการจัดเก็บวัตถุดิบ

พื้นที่ในการจัดเก็บวัตถุดิบไม่เหมาะสมมีผลการประเมินค่า RPN ที่ 63 ซึ่งน้อยกว่า 100 เนื่องจากพื้นที่ในการจัดเก็บวัตถุดิบมีการควบคุมให้เป็นไปตามมาตรฐาน กล่าวคือภายในพื้นที่จัดเก็บวัตถุดิบจะต้องไม่มีสิ่งแปลกปลอมและภายในห้องจะต้องมีค่าความชื้นอยู่ในเกณฑ์ที่กำหนดดังภาพที่ 3-8 ดังนั้นจึงไม่จำเป็นต้องปรับปรุงแก้ไขในหัวข้อสาเหตุของความบกพร่องนี้

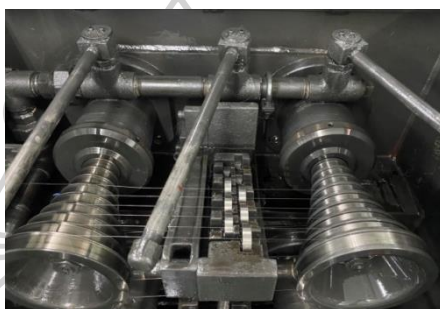
ภาพที่ 3-10 ลักษณะการปรับสายท่อจ่ายน้ำมัน

พนักงานสลับปรับสายท่อจ่ายน้ำมันก่อนเริ่มผลิตดังภาพที่ 3-10 มีผลการประเมินค่า RPN ที่ 120 ซึ่งมากกว่า 100 เนื่องจากพนักงานยังไม่เข้าใจถึงหลักการทำงานและความสำคัญของการใช้ท่อจ่ายน้ำมันที่ถูกต้อง ซึ่งจะต้องมีการแก้ไขด้วยการอบรมวิธีการทำงานที่ถูกต้องให้แก่พนักงาน
