การศึกษาปรากฏการณ์การแตกออกของชุมชนจัดสรรล้อมรั้ว กรณีศึกษาพื้นที่ย่านลาดพร้าว

A STUDY OF THE BREAKING OF GATED COMMUNITY PHENOMENON: CASE
STUDY IN LAT PHRAO DISTRICT

An Independent Study Submitted in Partial Fulfillment of the Requirements
for Master of Architecture (URBAN DESIGN)
Department of URBAN DESIGN AND PLANNING
Graduate School, Silpakorn University
Academic Year 2022
Copyright of Silpakorn University

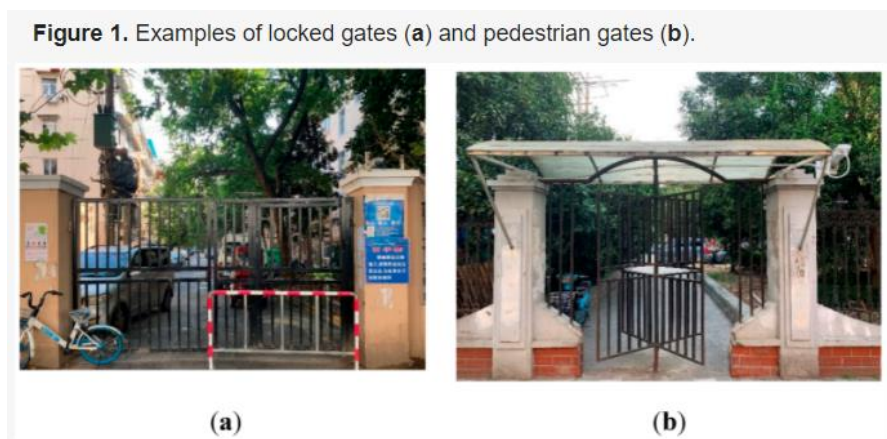
ภาพที่ 5 แสดงประเภทช่องทางสัญจรเข้าออก

Senqi Yang, Wenken Tan และ Longxu Yan ได้ศึกษาเกี่ยวกับการเปิดชุมชนล้อมรั้ว เพื่อเพิ่มความสามารถในการเข้าถึงสำหรับคนเดินเท้าและนักปั่นจักรยาน ซึ่งจากการศึกษาพบว่า ประเภทของช่องทางเข้าออกของชุมชนจัดสรรล้อมรั้วสามารถแบ่งได้เป็น 2 ประเภท ตามลักษณะการใช้งาน (Yang et al., 2021) ได้แก่

- 1) ช่องทางสัญจรเข้าออกสำหรับคนเดินเท้า ผู้ใช้จักรยาน และรถยนต์ (a)
- 2) ช่องทางสัญจรเข้าออกสำหรับคนเดินเท้าเพียงอย่างเดียว (b)

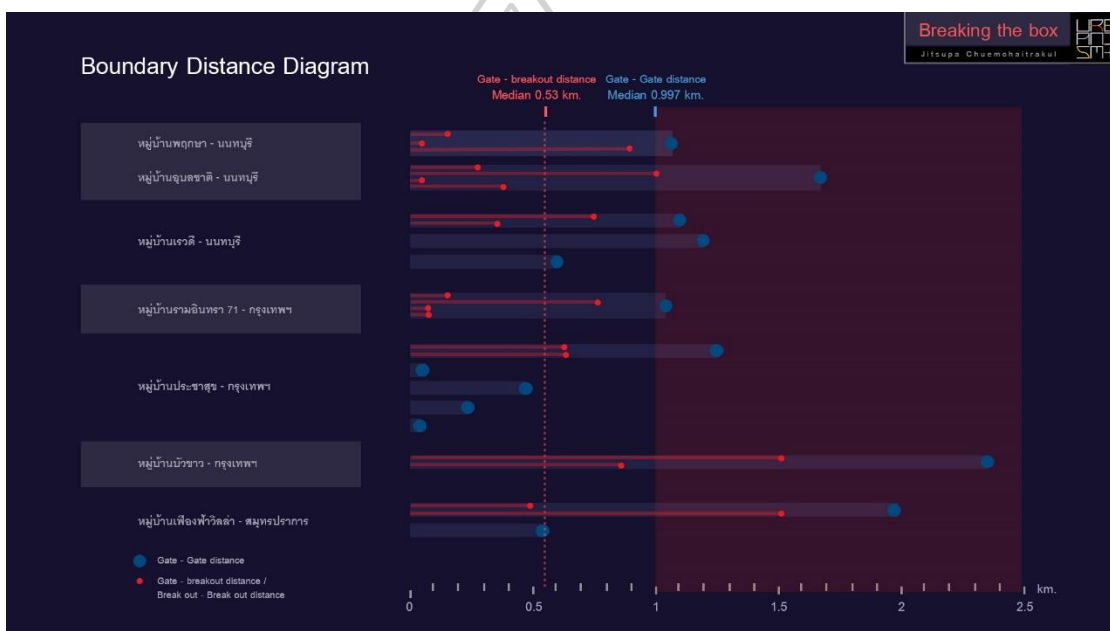
1. ระยะความยาวของขอบเขตหมู่บ้านจัดสรรจากทางเข้าหลักถึงทางเข้าหลัก เมื่อมีระยะเกินกว่าค่ามัธยฐานประมาณ 1 กม. ระยะจะถูกทอนให้สั้นลงและมีค่ามัธยฐานอยู่ที่ 0.53 กม. ด้วยการเปิดจุดทางเข้าออกใหม่

ภาพที่ 6 แสดงระยะความยาวของขอบเขตหมู่บ้านจัดสรร

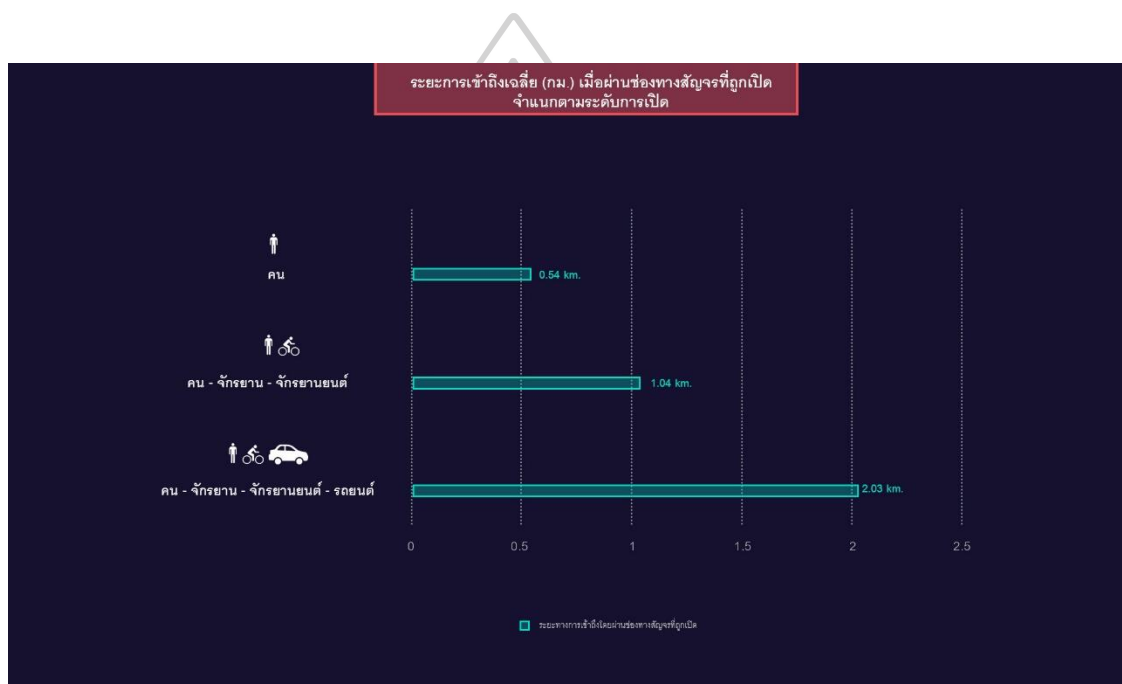
และนอกจากนี้ยังพบว่าลักษณะการเปิดยังมีผลในการเข้าถึงสิ่งอำนวยความสะดวกที่แตกต่างกันด้วย โดยลักษณะหรือระดับการเปิดทางสัญจรเข้าออกมีความสัมพันธ์กับระยะทางในการเข้าถึง โดยหากเป็น ทางสัญจรสำหรับ “คนเท่านั้น” จะมีระยะการเข้าถึงเฉลี่ยอยู่ในระยะเดิน เป็นระยะทางประมาณ 500 ม. หากเป็นทางสัญจรสำหรับ “คน – จักรยาน – จักรยานยนต์” จะมีระยะการเข้าถึงเฉลี่ยที่มากขึ้นกว่ากรณีทางสัญจรสำหรับคน จะมีระยะทางเฉลี่ยอยู่ที่ 1.04 กม. และหากเป็นทางสัญจรสำหรับ “คน – จักรยาน – จักรยานยนต์ - รถยนต์” จะมีระยะการเข้าถึงเฉลี่ยที่มากขึ้นกว่าทุกกรณี ซึ่งจะมีระยะทางเฉลี่ยอยู่ที่ 2.03 กม.

ภาพที่ 12 แสดงระยะเวลาเข้าถึงสิ่งอำนวยความสะดวกโดยเฉลี่ย
เมื่อผ่านช่องทางสัญจรที่ถูกเปิด โดยจำแนกตามระดับการเปิด
(ที่มา: ผู้วิจัย)

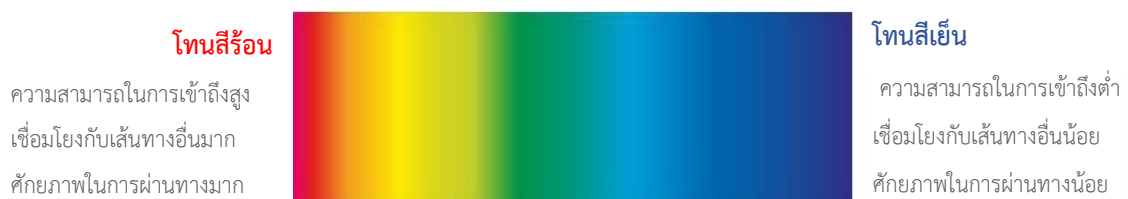
ภาพที่ 14 แสดงแถบสเปกตรัมศักยภาพในการเข้าถึงของเส้นทาง
(ที่มา: <http://www.sustainablecity.in.th/urban-morphology/>)

ในทางตรงข้ามเส้นทางที่ฝังตัวได้ไม่ดี หรือแยกตัว (Segregation) ออกจากระบบ ย่อมมีแนวโน้มที่จะถูกสัญจรผ่านน้อย หรือมีศักยภาพในการเข้าถึงต่ำ และศักยภาพในการเข้าถึงของเส้นทางจะถูกแสดงออกมาเป็นวรรณะสี โดยกลุ่มของเส้นทางที่มีศักยภาพในการเข้าถึงสูงจะเป็นสีแดง แล้วไล่ระดับตามแถบสเปกตรัมเป็น ส้ม เหลือง เขียว ไปจนถึงกลุ่มของเส้นทางที่มีศักยภาพในการเข้าถึงต่ำจะถูกแสดงแสดงออกมาเป็นโทนสีน้ำเงิน (ไซศรี ภัคดีสุขเจริญ, 2548) ซึ่งเป็นวิธีการอ่านค่าที่เหมือนกันกับผลที่ได้จากเจ-กราฟ (J-graph) และ Convex analysis (อภิรติ เกษมศุข, 2561)

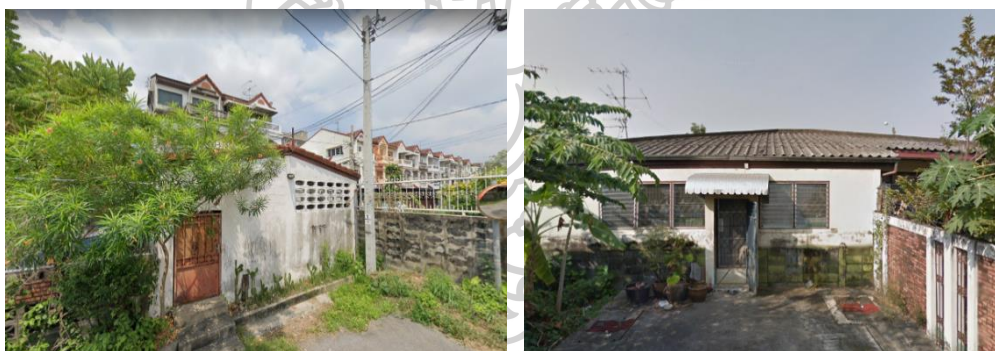
ภาพที่ 22 แสดงปรากฏการณ์เป็นพื้นที่ส่วนตัวของชุมชนเชื่อมกับพื้นที่สาธารณะ
(ที่มา: <https://www.google.com/maps>)

และจากการลงสำรวจในพื้นที่ศึกษา พบว่ามีปรากฏการณ์การแตกออกของชุมชนจัดสรรล้อมรั้วเกิดขึ้นใน 2 ลักษณะเพิ่มเติมจากการศึกษา คือ บริเวณที่เกิดปรากฏการณ์เป็นพื้นที่ส่วนตัวของชุมชนเชื่อมกับพื้นที่ภายนอกชุมชนจัดสรรล้อมรั้ว และบริเวณที่เกิดปรากฏการณ์เป็นบริเวณพื้นที่สาธารณะของชุมชนเชื่อมกับพื้นที่ภายนอกชุมชนจัดสรรล้อมรั้ว

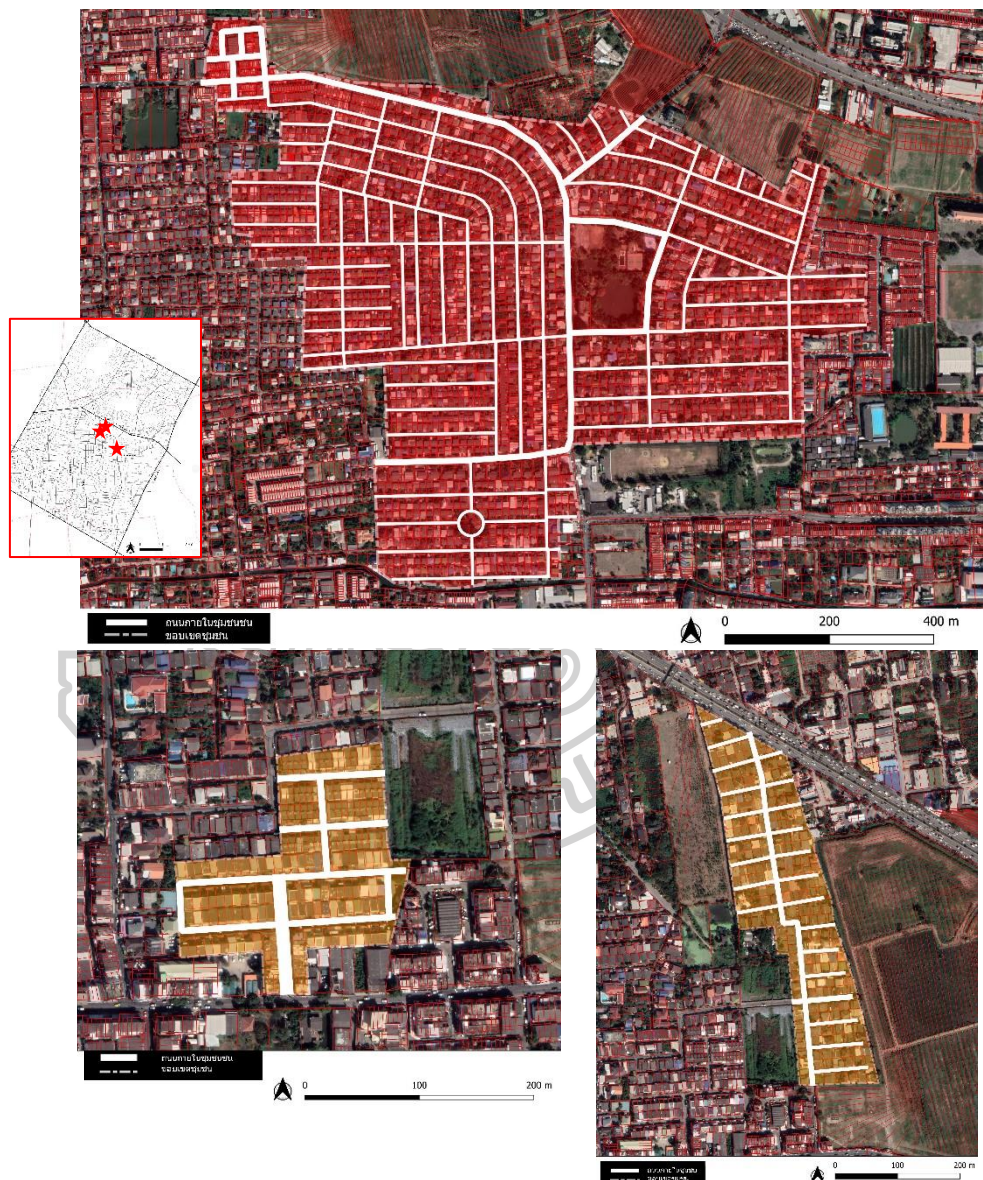
จากปรากฏการณ์ตำแหน่งที่ 1-5 มีชุมชนจัดสรรล้อมรั้วที่เกี่ยวข้องจำนวน 3 ชุมชน ได้แก่ หมู่บ้านเสนานิเวศน์ ทาว์เฮ้าส์ 102 เสนานิเวศน์ และหมู่บ้านจิริรัฐติกร ซึ่งเป็นชุมชนจัดสรรที่มีรั้วล้อมรอบชุมชน ภายในมีการจัดสรรที่ดินเป็นแปลงย่อยและมีโครงข่ายถนนในการเข้าถึง

ภาพที่ 29 แสดงโครงสร้างของหมู่บ้านเสนานิเวศน์ ทาว์เฮ้าส์ 102 เสนานิเวศน์ และหมู่บ้านจิริรัฐติกร ตามลำดับ (ที่มา: ผู้วิจัย)

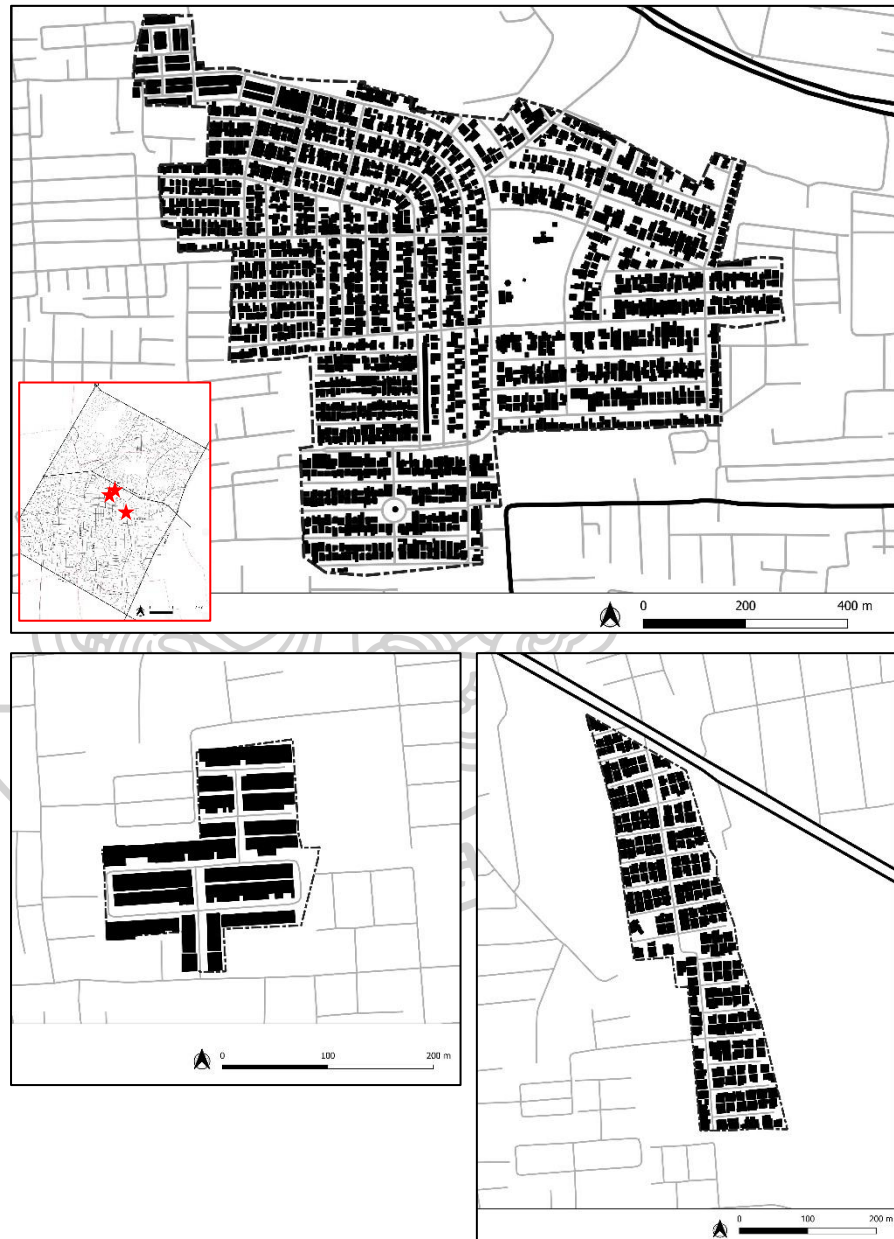
การกระจายตัวของอาคารของชุมชนจัดสรรล้อมรั้วทั้ง 3 ชุมชน เรียงตัว
 สม่่าเสมอ โดยจะเรียงตัวตามแนวโครงข่ายถนนภายในชุมชน แต่ชุมชนจัดสรร
 ล้อมรั้วบางชุมชนเช่นหมู่บ้านเสนานิเวศน์ มีอาคารกระจายประปรายในพื้นที่โล่ง
 บริเวณส่วนกลางชุมชน

ภาพที่ 30 แสดงการกระจายตัวอาคารของหมู่บ้านเสนานิเวศน์ ทาว์เฮ้าส์ 102 เสนานิเวศน์
 และหมู่บ้านจิรัฐติกร ตามลำดับ
 (ที่มา: ผู้วิจัย)

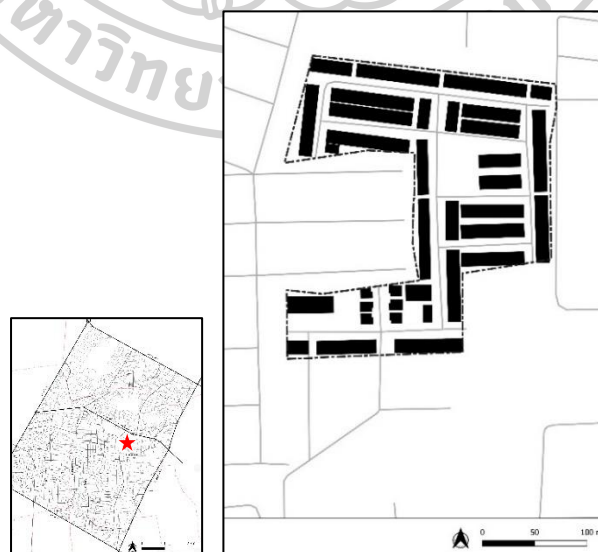
ภาพที่ 32 แสดงการกระจายตัวอาคารของหมู่บ้านราณี
(ที่มา: ผู้วิจัย)

การกระจายตัวของอาคารของหมู่บ้านราณี เรียงตัวสม่ำเสมอโดยจะเรียงตัวตามแนวโครงข่ายถนนภายในชุมชน มีพื้นที่โล่งเป็นส่วนลานกีฬาอเนกประสงค์ของชุมชน

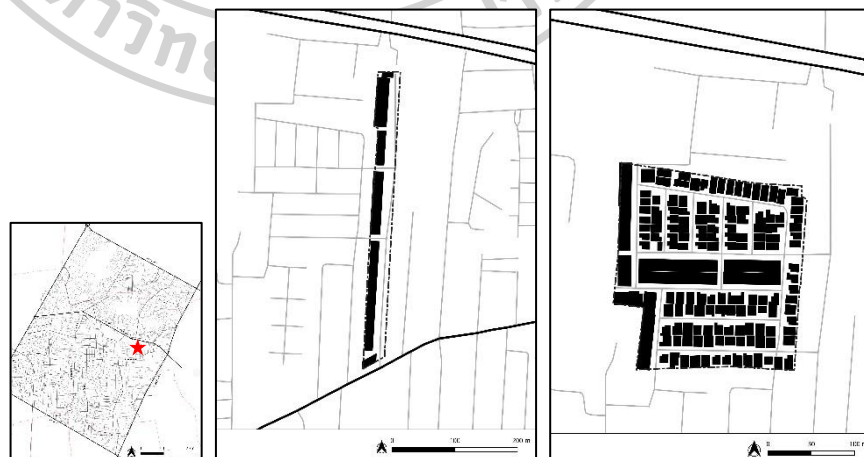
ภาพที่ 34 แสดงการกระจายตัวอาคารของหมู่บ้านพูนศิริ เฟส 1 และ เฟส 2 ตามลำดับ
(ที่มา: ผู้วิจัย)

การกระจายตัวของอาคารของชุมชนจัดสรรล้อมรั้วทั้ง 2 ชุมชน เรียงตัวสม่ำเสมอ โดยจะเรียงตัวตามแนวโครงข่ายถนนภายใน

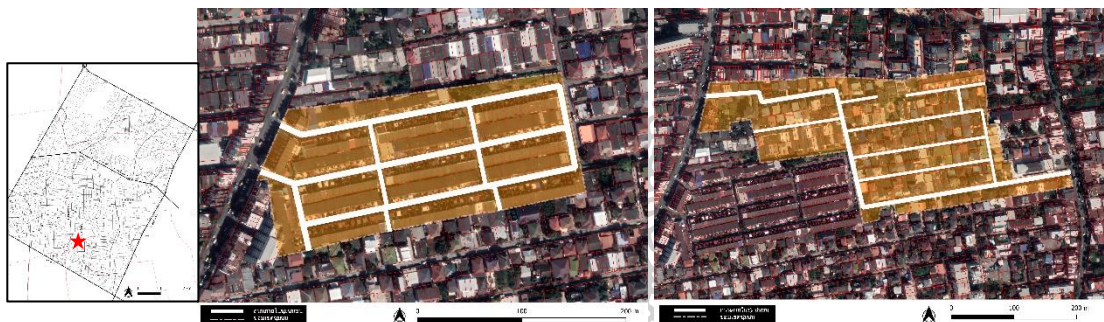
ภาพที่ 35 แสดงโครงสร้างของหมู่บ้านอยู่เจริญ 11 และหมู่บ้านโอชิต 1 ตามลำดับ
(ที่มา: ผู้วิจัย)

จากปรากฏการณ์ตำแหน่งที่ 10 มีชุมชนจัดสรรล้อมรั้วที่เกี่ยวข้องจำนวน 2 ชุมชน ได้แก่ หมู่บ้านอยู่เจริญ 11 และหมู่บ้านโอชิต 1 เป็นชุมชนจัดสรรล้อมรั้วที่มีรั้วล้อมรอบชุมชน ภายในมีการจัดสรรที่ดินเป็นแปลงย่อยและมีโครงข่ายถนนในการเข้าถึง โดยหมู่บ้านอยู่เจริญ 11 จะมีแปลงที่ดินส่วนมากรูปสี่เหลี่ยมผืนผ้า ลักษณะแคบยาว ในขณะที่หมู่บ้านโอชิต 1 จะมีแปลงที่ดินทั้งรูปสี่เหลี่ยมผืนผ้า ลักษณะแคบยาว และรูปสี่เหลี่ยมที่สั้นและด้านเกือบเท่ากัน

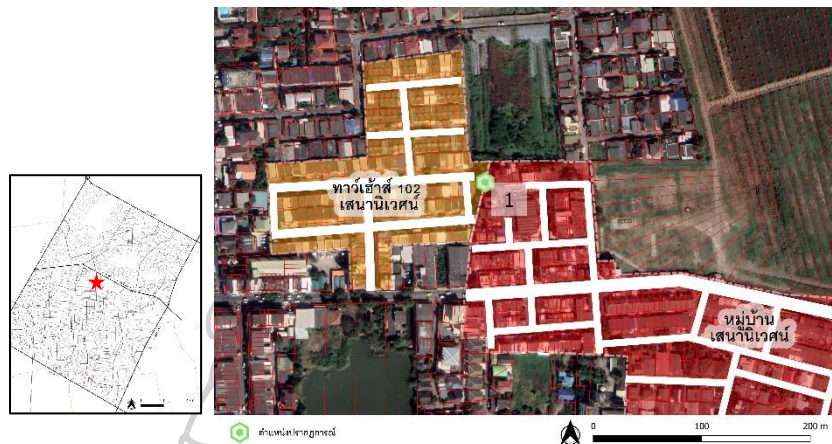
ภาพที่ 37 แสดงตำแหน่งปราบกฏการณ์ตำแหน่งที่ 1
(ที่มา: ผู้วิจัย)

ปราบกฏการณ์ตำแหน่งที่ 1 เป็นการเชื่อมโครงข่ายที่ว่าง (ถนน-ถนน) อยู่บริเวณรั้วที่กั้นระหว่างชุมชนจัดสรรล้อมรั้วทั้ง 2 ชุมชน คือ ทาวน์เฮ้าส์ 102 เสนานิเวศน์ และหมู่บ้านเสนานิเวศน์

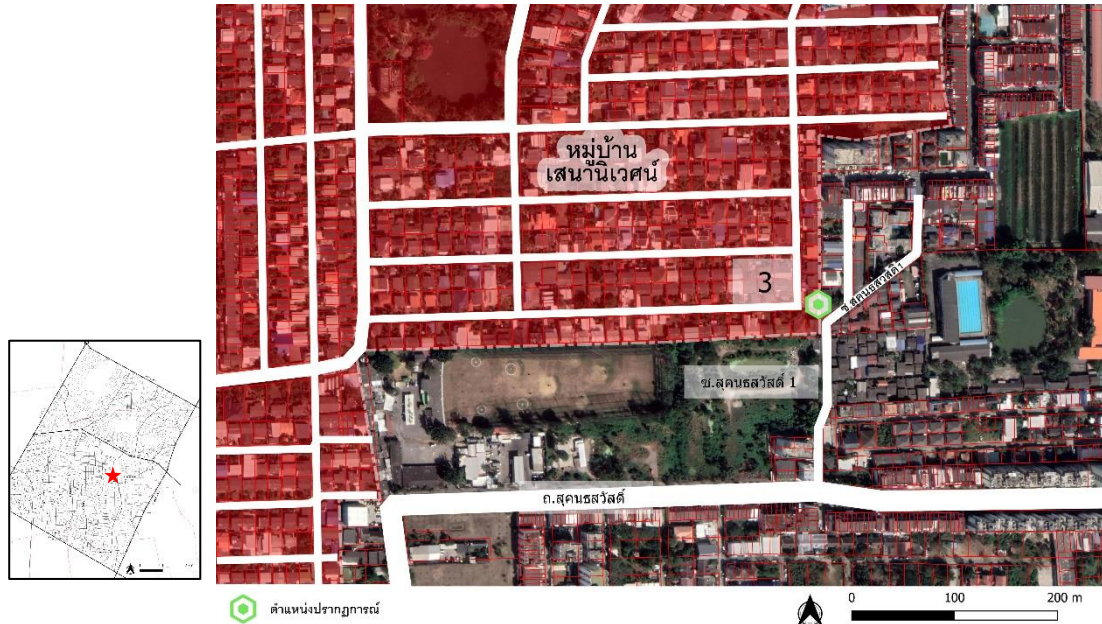
ตำแหน่งปรากฏการณ์

ปรากฏการณ์ตำแหน่งที่ 3 เป็นการเชื่อมโครงข่ายที่ว่าง (ถนน-ถนน)
อยู่บริเวณรั้วที่กั้นระหว่างหมู่บ้านเสนานิเวศน์และถนนของซอยสุขนครสวัสดิ์ 1

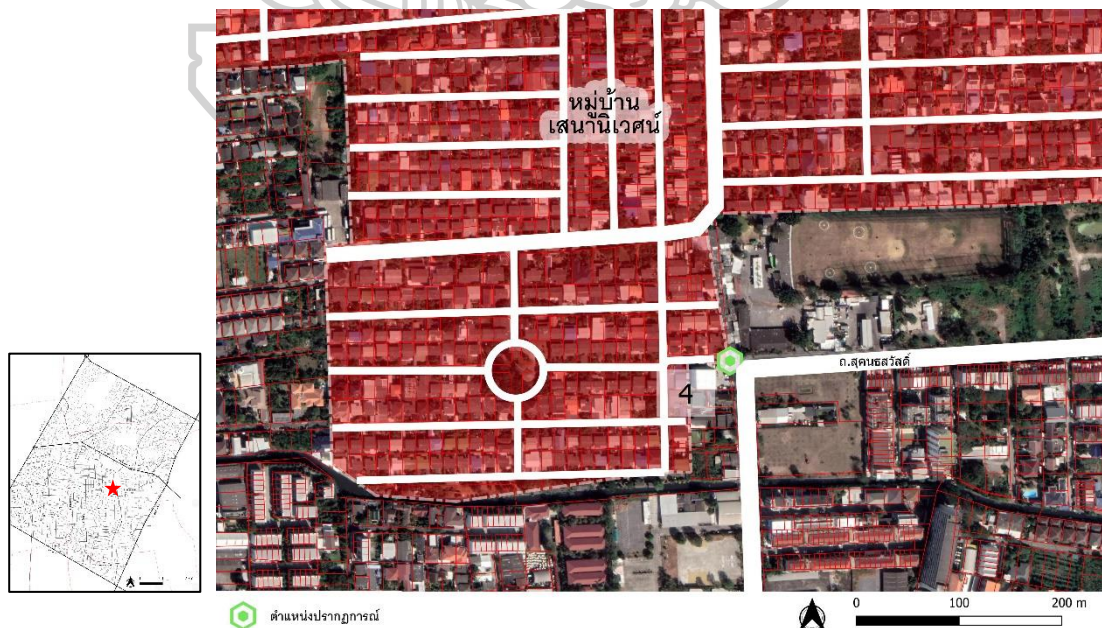
ตำแหน่งปรากฏการณ์

ปรากฏการณ์ตำแหน่งที่ 4 เป็นการเชื่อมโครงข่ายที่ว่าง (ถนน-ถนน)
อยู่บริเวณรั้วที่กั้นระหว่างหมู่บ้านเสนานิเวศน์และถนนสุขนครสวัสดิ์

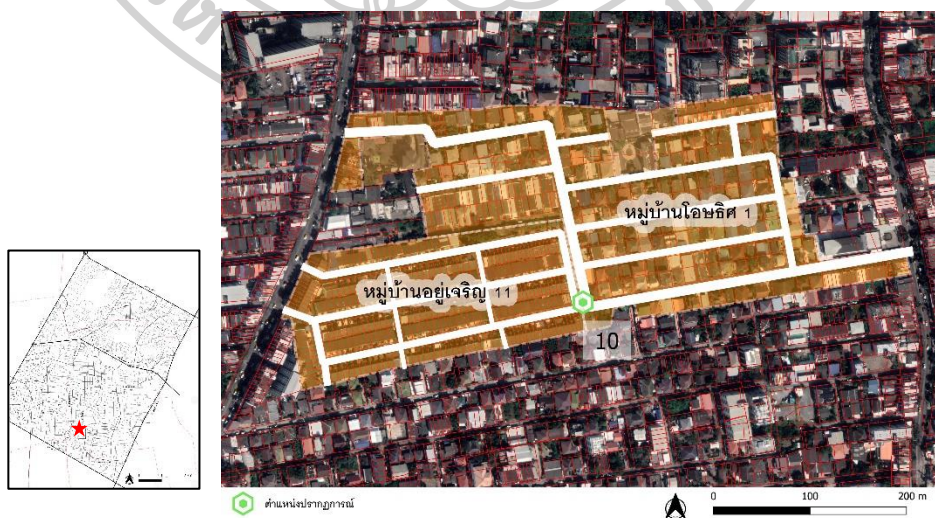
ปรากฏการณ์ตำแหน่งที่ 10 เป็นการเชื่อมโครงข่ายที่ว่าง(ถนน-ถนน) อยู่บริเวณรั้วที่กั้นระหว่างชุมชนจัดสรรล้อมรั้วของหมู่บ้านอยู่เจริญ 11 และหมู่บ้านไอซิติค 1

ภาพที่ 44 แสดงตำแหน่งปรากฏการณ์ตำแหน่งที่ 10
(ที่มา: ผู้วิจัย)

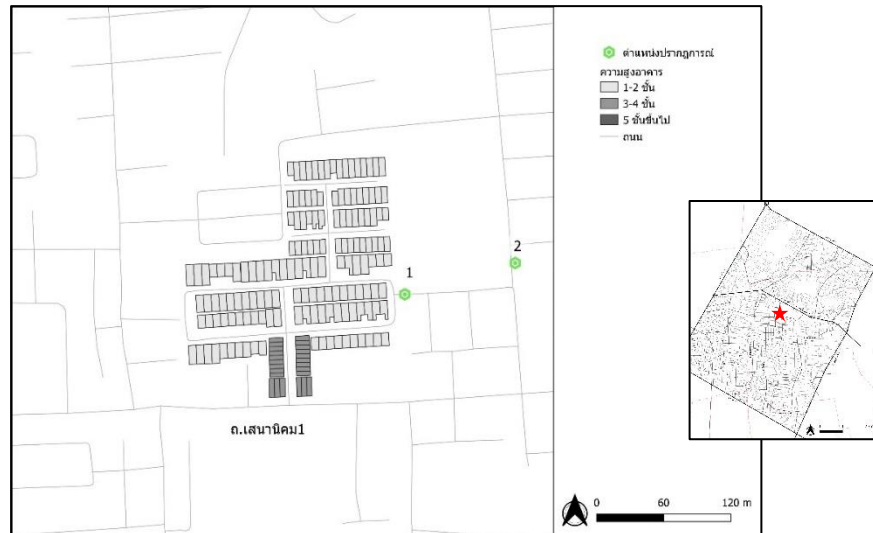
ทาว์เฮ้าส์ 102 เสนานิเวศน์ เป็นชุมชนจัดสรรล้อมรั้วที่มีอาคารในชุมชน เป็นอาคารพาณิชย์ ซึ่งอาคารโดยส่วนใหญ่ภายในทาว์เฮ้าส์ 102 เสนานิเวศน์จะมีความสูงอยู่ที่ 1-2 ชั้น และมีความสูง 3-4 ชั้นเล็กน้อย

ภาพที่ 46 แสดงความสูงอาคารภายในทาว์เฮ้าส์ 102 เสนานิเวศน์
(ที่มา: ผู้วิจัย)

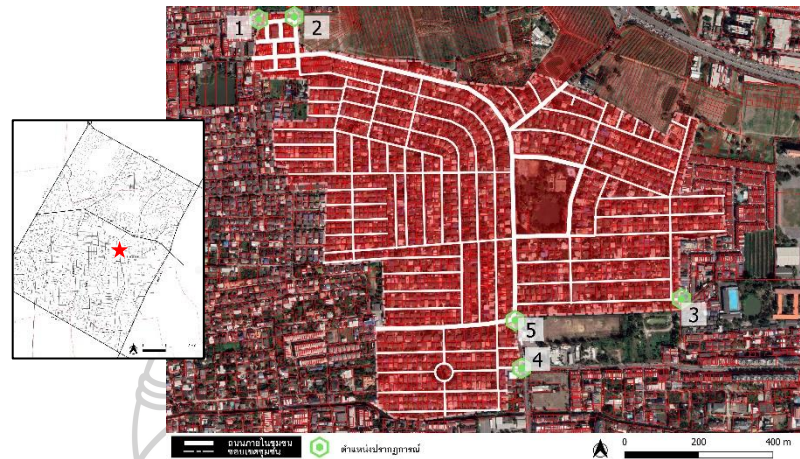
ภาพที่ 63 แสดงตำแหน่งปราบปรามการณทั้งหมดในหมู่บ้านเสนานิเวศน์ (ที่มา: ผู้วิจัย)

หมู่บ้านเสนานิเวศน์ พบปราบปรามการณรวม 5 ตำแหน่ง (ปราบปรามการณตำแหน่งที่ 1-5)

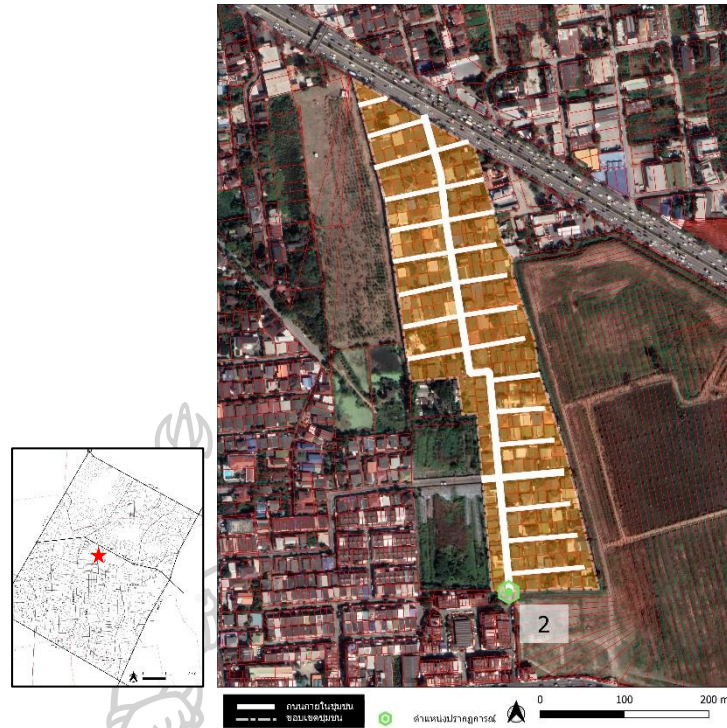
ภาพที่ 65 แสดงตำแหน่งปรากฏการณ์ทั้งหมดในหมู่บ้านจิรัฐติกร
(ที่มา: ผู้วิจัย)

หมู่บ้านจิรัฐติกร พบปรากฏการณ์รวม 1 ตำแหน่ง (ปรากฏการณ์
ตำแหน่งที่ 2)

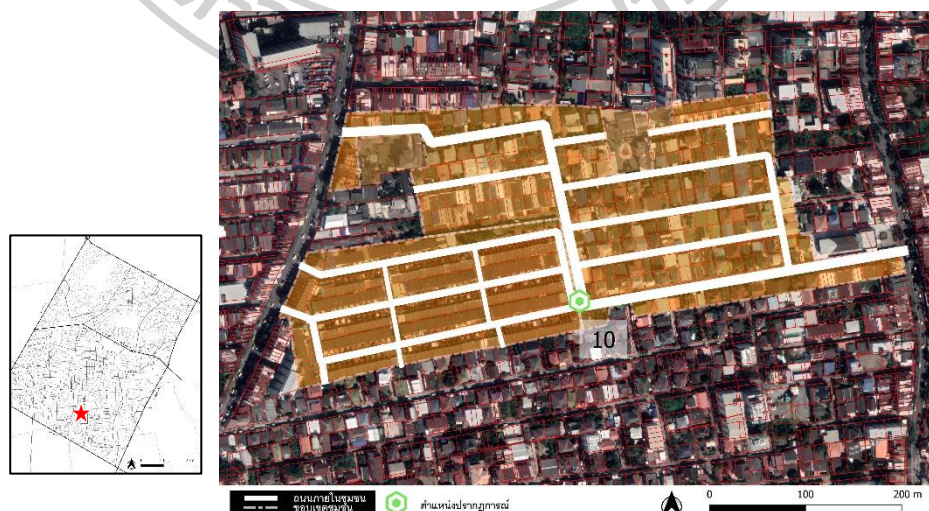
ภาพที่ 68 แสดงตำแหน่งปรากฏการณ์ทั้งหมดในหมู่บ้านอยู่เจริญ 11 และหมู่บ้านโอชิต 1
(ที่มา: ผู้วิจัย)

หมู่บ้านอยู่เจริญ 11 มีปรากฏการณ์รวม 1 ตำแหน่ง (ปรากฏการณ์
ตำแหน่งที่ 10)

หมู่บ้านโอชิต 1 มีปรากฏการณ์รวม 1 ตำแหน่ง (ปรากฏการณ์ตำแหน่ง
ที่ 10)

จากข้อมูลข้างต้น สามารถสรุปได้ว่า จำนวนความหนาแน่นของปรากฏการณ์ไม่ได้ขึ้นอยู่กับความหนาแน่นของพื้นที่ปกคลุมอาคารต่อพื้นที่ชุมชน แต่อาจขึ้นอยู่กับขนาดของพื้นที่ของชุมชนจัดสรรล้อมรั้วที่เกิดปรากฏการณ์นั้นๆ มากกว่า

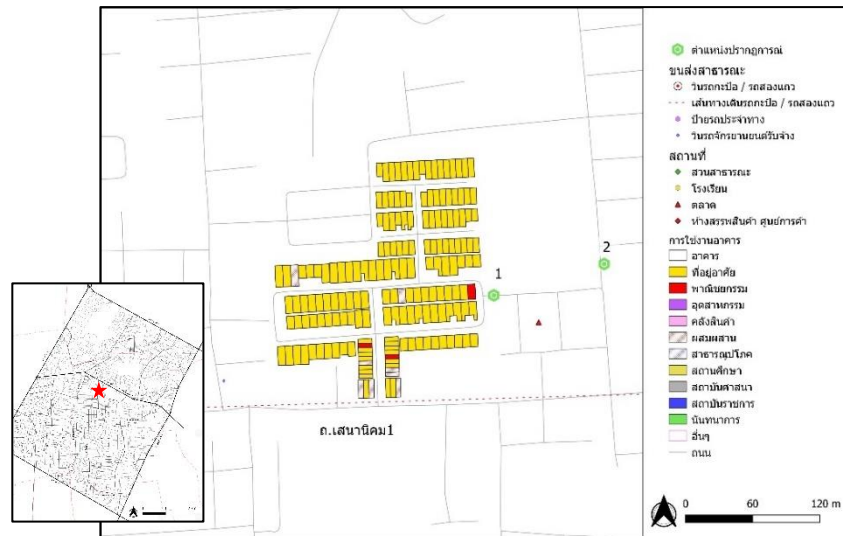
ภาพที่ 70 แสดงการใช้ประโยชน์ภายในและภายนอกอาคาร
ของทิวเฮ้าส์ 102 เสนานิเวศน์
(ที่มา: ผู้วิจัย)

ทาว์เฮ้าส์ 102 เสนานิเวศน์ มีการใช้งานอาคารโดยรวมเพื่อการอยู่อาศัย และมีการใช้งานลักษณะผสมผสานและพาณิชยกรรมเล็กน้อย รวมถึงพื้นที่นั่งเล่นภายในชุมชน แต่ทาว์เฮ้าส์ 102 เสนานิเวศน์ ไม่มีการใช้งานภายนอกอาคารที่เป็นวินรถจักรยานยนต์รับจ้าง วินรถกะป้อ รถสองแถว และเส้นทางเดินรถกะป้อ รถสองแถว

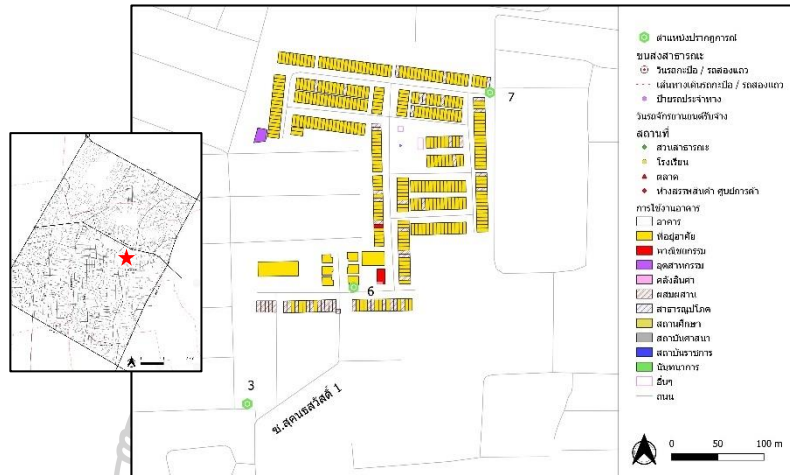
ภาพที่ 72 แสดงการใช้ประโยชน์ภายในและภายนอกอาคารของหมู่บ้านราณี (ที่มา: ผู้วิจัย)

หมู่บ้านราณี มีการใช้งานอาคารโดยรวมเป็นการใช้งานเพื่อการอยู่อาศัย และมีการใช้งานลักษณะผสมผสาน พาณิชยกรรม อุตสาหกรรมและการทำงานอื่นๆ เล็กน้อย รวมถึงมีพื้นที่ส่วนกลางที่เป็นลานกีฬาอเนกประสงค์ในชุมชนด้วย และหมู่บ้านราณี มีการใช้งานภายนอกอาคารที่เป็นวินรถจักรยานยนต์รับจ้าง

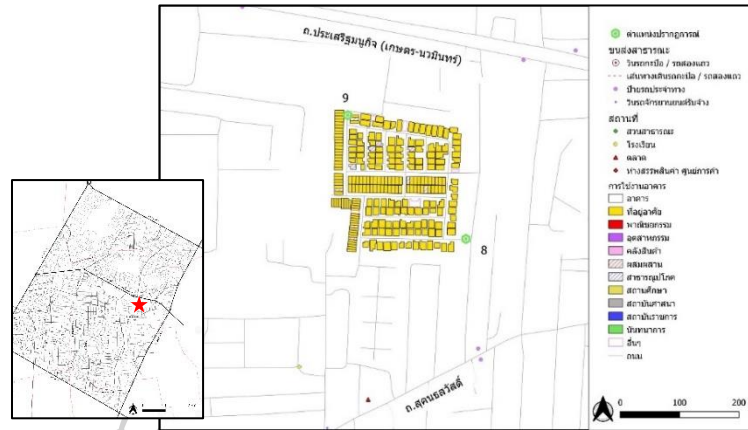
ภาพที่ 74 แสดงการใช้ประโยชน์ภายในและภายนอกอาคาร

หมู่บ้านพูนศิริ เฟส 2 มีการใช้งานอาคารโดยรวมเป็นการใช้งานเพื่อการอยู่อาศัย และมีการใช้งานลักษณะผสมผสาน พาณิชยกรรมและการใช้งานอื่นๆ เล็กน้อย แต่หมู่บ้านพูนศิริ เฟส 2 ไม่มีการใช้งานภายนอกอาคาร ทั้งวินรถจักรยานยนต์รับจ้าง วินรถกะป้อ รถสองแถว และเส้นทางเดินรถกะป้อ รถสองแถว

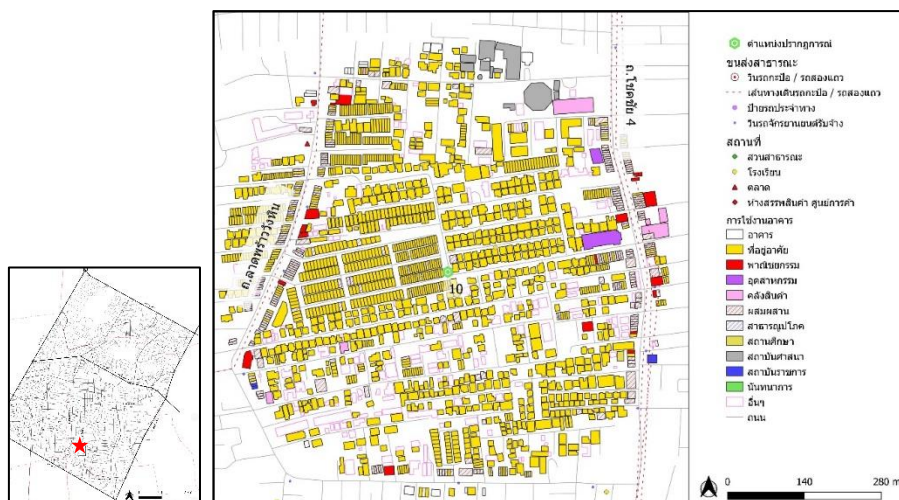
ภาพที่ 86 แสดงการใช้ประโยชน์ภายในและภายนอกอาคาร
บริเวณปรากฏการณ์ตำแหน่งที่ 10
(ที่มา: ผู้วิจัย)

ปรากฏการณ์ตำแหน่งที่ 10 บริเวณโดยรอบตำแหน่งปรากฏการณ์ในระยะรัศมี 400 เมตร มีการใช้งานอาคารหลากหลายประเภท ทั้งการใช้งานลักษณะพาณิชยกรรม ผสมผสาน อุตสาหกรรม คลังสินค้า สถาบันการศึกษา สถาบันศาสนา สถาบันราชการ และการใช้งานอาคารอื่นๆ แต่โดยรวมเป็นการใช้งานเพื่อการอยู่อาศัย อีกทั้งมีการใช้งานภายนอกอาคาร ทั้งวินรถจักรยานยนต์รับจ้าง และเส้นทางเดินรถกะป้อ รถสองแถว

จากข้อมูลข้างต้น สามารถสรุปได้ว่า การใช้งานภายในอาคารโดยรวมของทั้งภายในชุมชนจัดสรรล้อมรั้วที่เกิดปรากฏการณ์และบริเวณปรากฏการณ์เป็นการทำงานเพื่อการอยู่อาศัย มากกว่าการใช้งานประเภทอื่น และโดยรวมปรากฏการณ์มีการใช้งานภายนอกอาคารที่เกี่ยวกับการคมนาคมขนส่ง ซึ่งจะนำข้อมูลด้านการใช้งานภายในและภายนอกอาคาร ทั้งภายในชุมชนจัดสรรล้อมรั้วที่เกิดปรากฏการณ์และบริเวณปรากฏการณ์ไปวิเคราะห์เปรียบเทียบในเชิงปริมาณในบทต่อไป

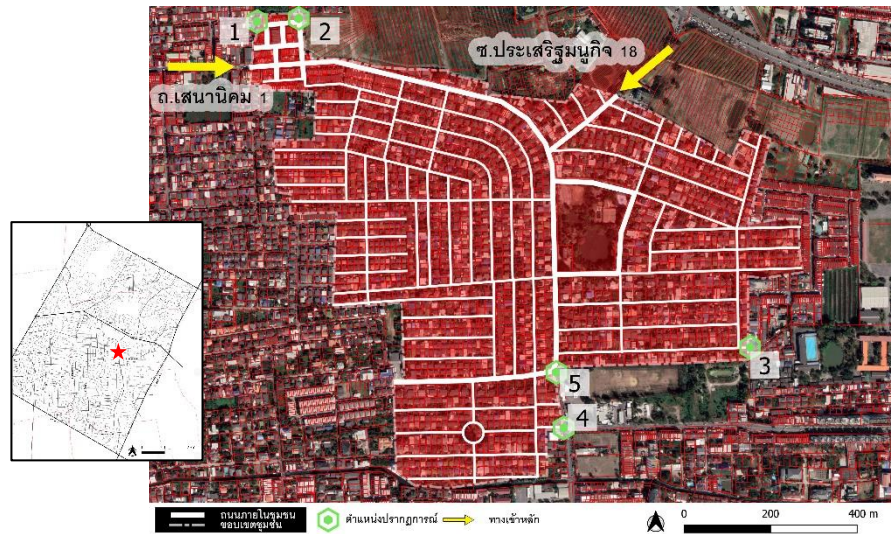
ภาพที่ 87 แสดงช่องทางการเข้าถึงของหมู่บ้านเสนานิเวศน์ (ที่มา: ผู้วิจัย)

หมู่บ้านเสนานิเวศน์ เข้าถึงได้หลายช่องทาง โดยมีช่องทางหลักในการเข้าถึง 2 ช่องทาง คือ จากถนนเสนานิคม 1 และซอยประเสริฐมุนีกิจ 18 และมีช่องทางในการเข้าถึง 5 ช่องทาง ซึ่งเป็นตำแหน่งปรากฏการณ์ คือ จากทาว์เฮ้าส์ 102 เสนานิเวศน์ (ปรากฏการณ์ตำแหน่งที่ 1) จากหมู่บ้านจิริฐติกร(ปรากฏการณ์ตำแหน่งที่ 2) จากซอยเสนานิเวศน์ 118 หรือทางหมาลอด (ปรากฏการณ์ตำแหน่งที่ 3) จากซอยเสนานิเวศน์ 120/3 (ปรากฏการณ์ตำแหน่งที่ 4) และจากชุมชนแสงชีวิตใหม่ (ปรากฏการณ์ตำแหน่งที่ 5)

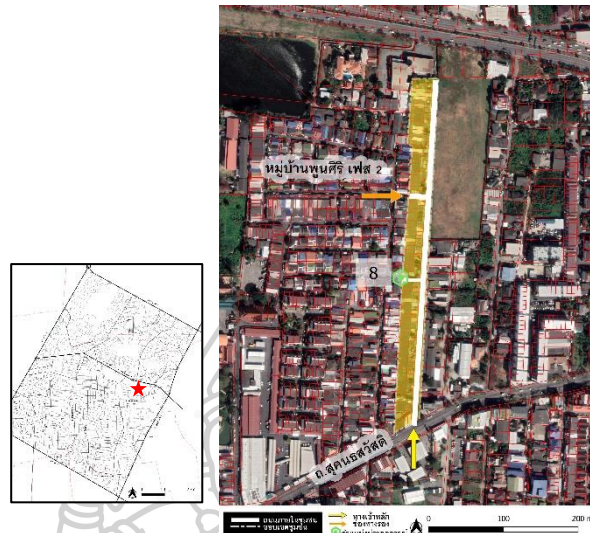
หมู่บ้านพุนศิริ เฟส 1 เข้าถึงได้ 3 ช่องทาง โดยเป็นช่องทางหลัก 1 ช่องทาง คือ จากถนนสุขนครสวัสดิ์ ช่องทางรอง 1 ช่องทาง คือ จากบริเวณลานกีฬาชุมชน และจากบริเวณศาลพระภูมิหมู่บ้านพุนศิริ เฟส 2 (ปรากฏการณ์ตำแหน่งที่ 8)

ภาพที่ 91 แสดงช่องทางการเข้าถึงของหมู่บ้านพุนศิริ เฟส 1
(ที่มา: ผู้วิจัย)

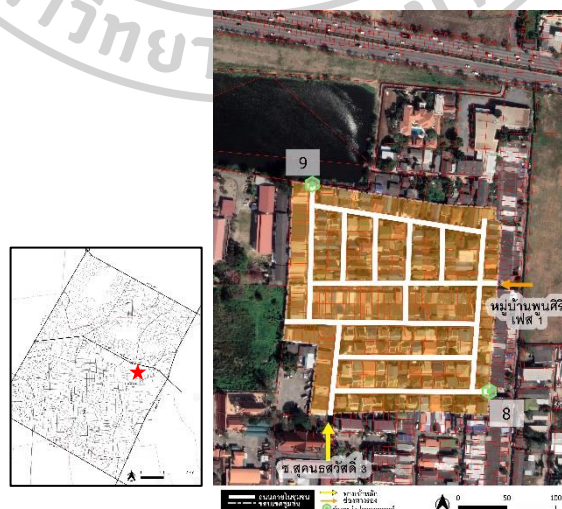
หมู่บ้านพุนศิริ เฟส 2 เข้าถึงได้หลายช่องทาง โดยมีช่องทางหลักในการเข้าถึง 1 ช่องทาง คือ จากซอยสุขนครสวัสดิ์ 3 ช่องทางรอง 1 ช่องทาง คือ จากหมู่บ้านพุนศิริ เฟส 1 และมีช่องทางในการเข้าถึงอีก 2 ช่องทาง ซึ่งเป็นตำแหน่งปรากฏการณ์ คือ จากหมู่บ้านพุนศิริ เฟส 1 (ปรากฏการณ์ตำแหน่งที่ 8) และจากเส้นทางเลียบบึงน้ำ (ปรากฏการณ์ตำแหน่งที่ 9)

ภาพที่ 92 แสดงช่องทางการเข้าถึงของหมู่บ้านพุนศิริ เฟส 2
(ที่มา: ผู้วิจัย)

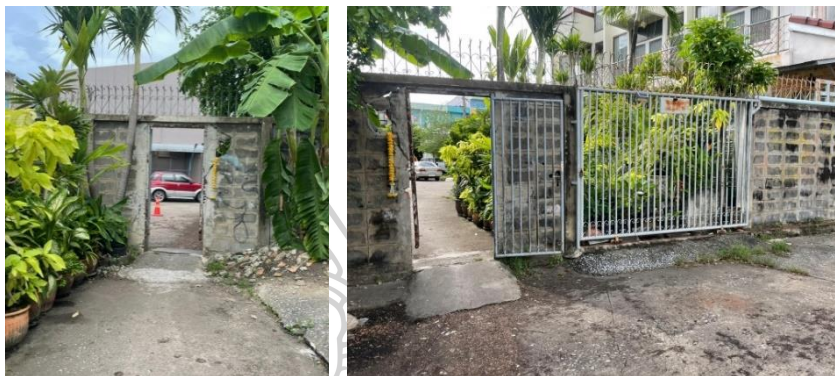
ปรากฏการณ์ตำแหน่งที่ 1 เป็นช่องให้ คน - จักรยาน - จักรยานยนต์ ผ่านได้ ระหว่างหมู่บ้านเสนานิเวศน์และทาว์เฮ้าส์ 102 เสนานิเวศน์ เป็นประตูปิดเปิด ซึ่งเดิมมีการควบคุมเวลาในการปิดเปิด แต่ในปัจจุบันไม่มีการควบคุมแล้ว โดยเป็นการควบคุมจากฝั่งทาว์เฮ้าส์ 102 เสนานิเวศน์

ภาพที่ 95 แสดงประเภทและการควบคุมบริเวณปรากฏการณ์ตำแหน่งที่ 1 (ที่มา: ผู้วิจัย)

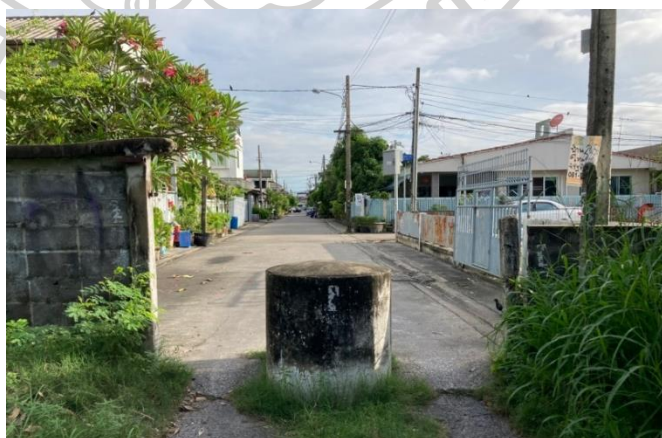
ปรากฏการณ์ตำแหน่งที่ 2 เดิมเป็นช่องให้ คน - จักรยาน - จักรยานยนต์ - รถยนต์ ผ่านได้ ระหว่างหมู่บ้านเสนานิเวศน์และหมู่บ้านจิรัฐติกร ไม่มีประตูปิดเปิด ไม่มีการควบคุม แต่ปัจจุบันปรับให้เป็นช่องให้ คน - จักรยาน - จักรยานยนต์ ผ่านได้เท่านั้น โดยมีการนำแท่งปูนมาตั้งขวางไว้

ภาพที่ 96 แสดงประเภทและการควบคุมบริเวณปรากฏการณ์ตำแหน่งที่ 2 (ที่มา: ผู้วิจัย)

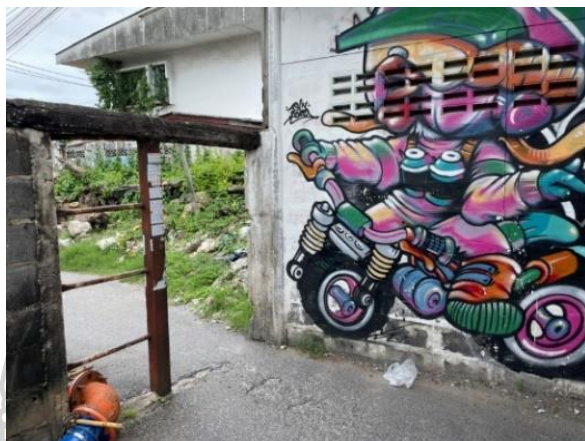
ปรากฏการณ์ตำแหน่งที่ 3 เป็นช่องให้ คน - จักรยาน - จักรยานยนต์ ผ่าน
ได้ ระหว่างหมู่บ้านเสนานิเวศน์และถนนของซอยสุขนครสวัสดิ์ 1 ไม่มีประตูปิดเปิด
ไม่มีการควบคุม

ภาพที่ 97 แสดงประเภทและการควบคุมบริเวณปรากฏการณ์ตำแหน่งที่ 3
(ที่มา: ผู้วิจัย)

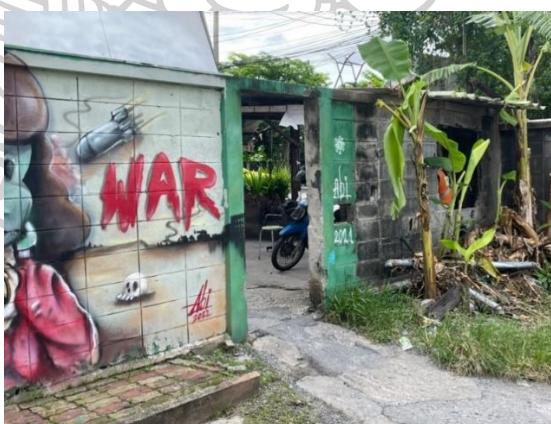
ปรากฏการณ์ตำแหน่งที่ 4 เดิมเป็นช่องให้ คน - จักรยาน - จักรยานยนต์
ผ่านได้ ระหว่างหมู่บ้านเสนานิเวศน์และถนนสุขนครสวัสดิ์ มีประตูปิดเปิด มีการ
ควบคุมเวลาปิดเปิด แต่ปัจจุบันไม่มีประตูปิดเปิด ไม่มีการควบคุม

ภาพที่ 98 แสดงประเภทและการควบคุมบริเวณปรากฏการณ์ตำแหน่งที่ 4
(ที่มา: ผู้วิจัย)

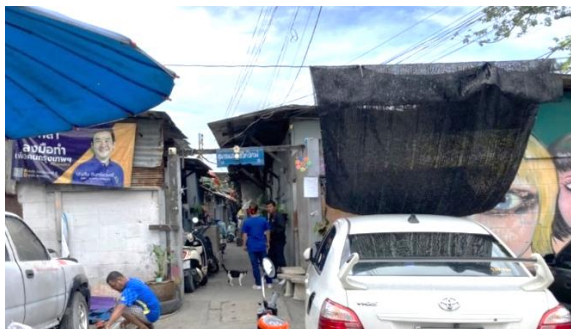
ปรากฏการณ์ตำแหน่งที่ 5 เป็นช่องให้ คน - จักรยาน - จักรยานยนต์ ผ่าน
ได้ ระหว่างหมู่บ้านเสนานิเวศน์และชุมชนแสงชีวิตใหม่ ไม่มีประตูปิดเปิด ไม่มีการ
ควบคุม

ภาพที่ 99 แสดงประเภทและการควบคุมบริเวณปรากฏการณ์ตำแหน่งที่ 5
(ที่มา: ผู้วิจัย)

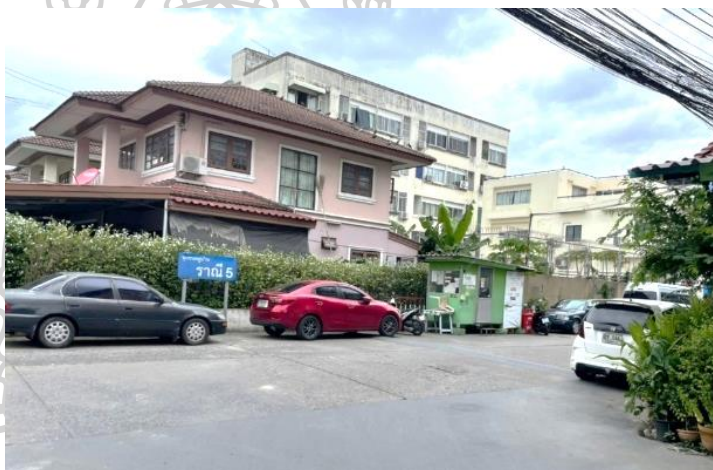
ปรากฏการณ์ตำแหน่งที่ 6 เป็นช่องให้ คน - จักรยาน - จักรยานยนต์ - รถยนต์ ผ่านได้ มีการควบคุม โดยมีป้อมยามอยู่บริเวณทางเข้าหมู่บ้านราณี

ภาพที่ 100 แสดงประเภทและการควบคุมบริเวณปรากฏการณ์ตำแหน่งที่ 6
(ที่มา: ผู้วิจัย)

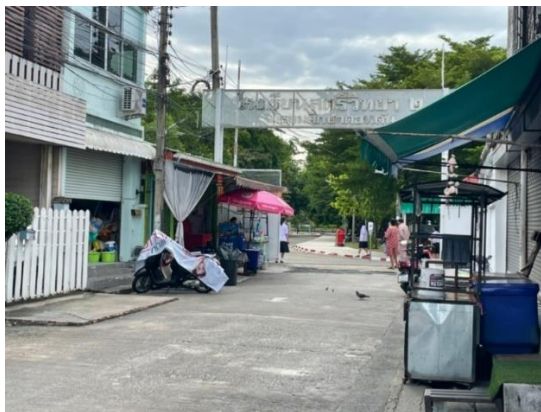
ปรากฏการณ์ตำแหน่งที่ 7 แม้ช่องเปิดมีขนาดใหญ่ที่สามารถให้รถยนต์ผ่านได้ แต่เป็นช่องที่อนุญาตให้ คน - จักรยาน - จักรยานยนต์ ผ่านได้ ระหว่างถนนในหมู่บ้านราณีและโรงเรียนสตรีวิทยา 2 มีการควบคุม โดยเป็นการควบคุมประตูจากฝั่งโรงเรียนสตรีวิทยา 2 ซึ่งมีเวลาเปิดปิดเฉพาะ วันจันทร์ - ศุกร์ ช่วงเช้าเวลา 06.30 - 08.10 น. และช่วงเย็นเวลา 15.40 - 17.30 น. ที่โรงเรียนมีการทำการเรียนการสอนเท่านั้น ซึ่งเดิมก่อนเกิดการแพร่ระบาดของโรค COVID-19 ในช่วงกลางวันจะเปิดให้บุคคลากรในโรงเรียนออกมารับประทานอาหารในหมู่บ้านได้ แต่ปัจจุบันทางโรงเรียนได้มีมาตรการไม่ให้บุคคลากรออกมารับประทานอาหารกลางวันนอกโรงเรียน ดังนั้นช่วงเวลาเปิดปิดของช่องทางดังกล่าวจึงเหลือเพียงช่วงเช้าและช่วงเย็นเท่านั้น

ภาพที่ 101 แสดงประเภทและการควบคุมบริเวณปรากฏการณ์ตำแหน่งที่ 7
(ที่มา: ผู้วิจัย)

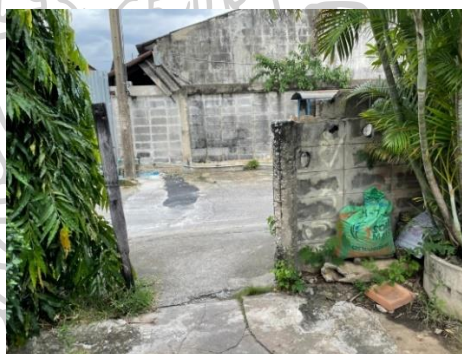
ปรากฏการณ์ตำแหน่งที่ 8 เป็นช่องให้ คน - จักรยาน - จักรยานยนต์ ผ่าน
ได้ ไม่มีประตูปิดเปิด ไม่มีการควบคุม

ภาพที่ 102 แสดงประเภทและการควบคุมบริเวณปรากฏการณ์ตำแหน่งที่ 8
(ที่มา: ผู้วิจัย)

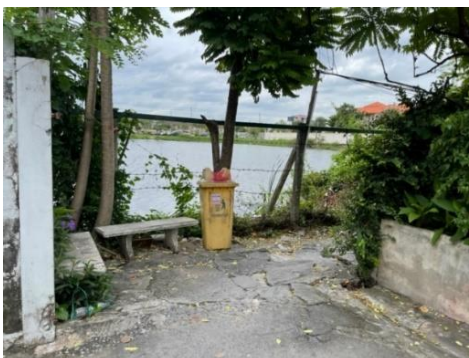
ปรากฏการณ์ตำแหน่งที่ 9 เป็นช่องให้ คน - จักรยาน - จักรยานยนต์ ผ่าน
ได้ ไม่มีประตูปิดเปิด ไม่มีการควบคุม

ภาพที่ 103 แสดงประเภทและการควบคุมบริเวณปรากฏการณ์ตำแหน่งที่ 9
(ที่มา: ผู้วิจัย)

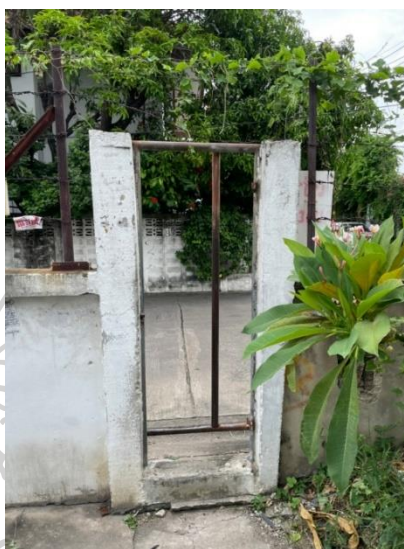
ปรากฏการณ์ตำแหน่งที่ 10 เดิมเป็นช่องให้ คน - จักรยาน - จักรยานยนต์ ผ่านได้ มีประตูปิดเปิด มีการควบคุมเวลาปิดเปิด โดยเป็นการควบคุมจากฝั่งหมู่บ้าน อยู่เจริญ 11 แต่ปัจจุบันปรับให้เป็นเพียงช่องให้ คน ผ่านได้เท่านั้น ไม่มีประตูปิดเปิด ไม่มีการควบคุม

ภาพที่ 104 แสดงประเภทและการควบคุมบริเวณปรากฏการณ์ตำแหน่งที่ 10 (ที่มา: ผู้วิจัย)

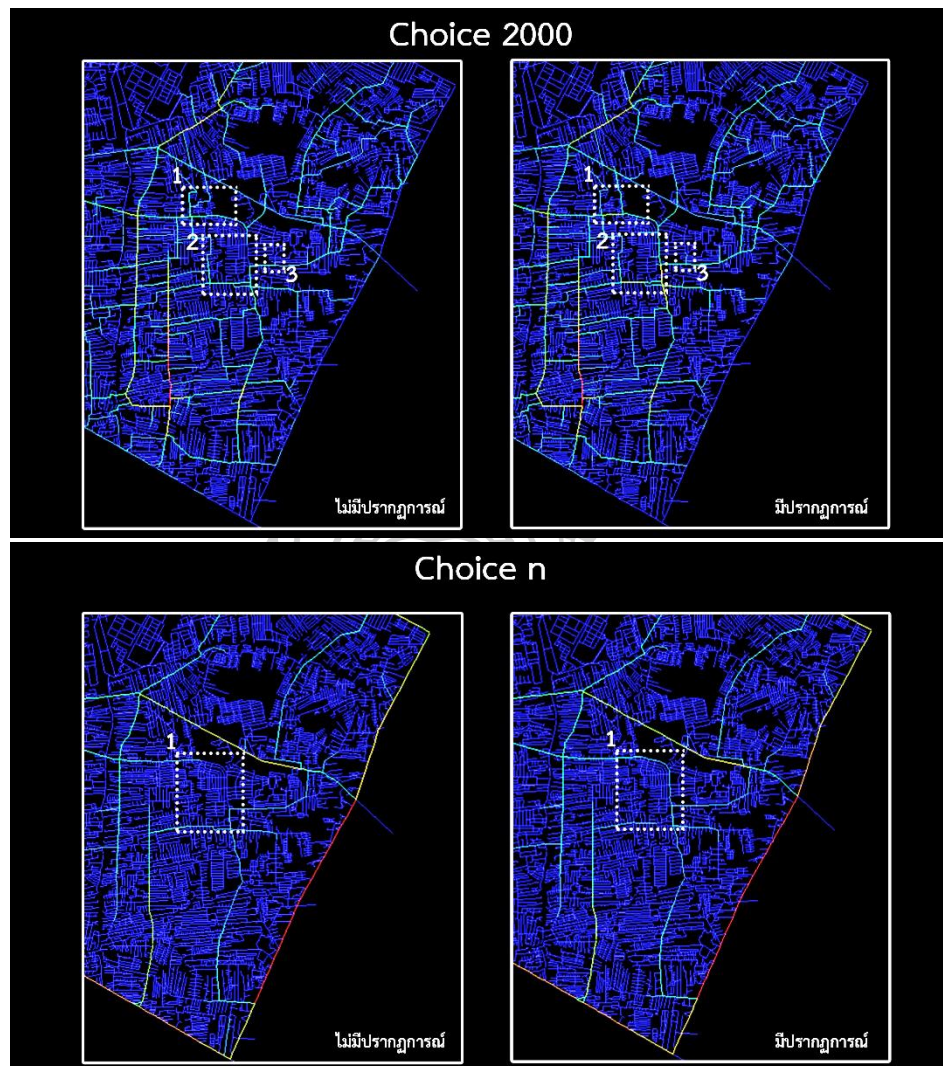
ภาพที่ 109 แสดงค่า Choice ของโครงข่ายเส้นทางกรณีไม่มีปรากฏการณ์และกรณีมีปรากฏการณ์
(ที่มา: ผู้วิจัย)

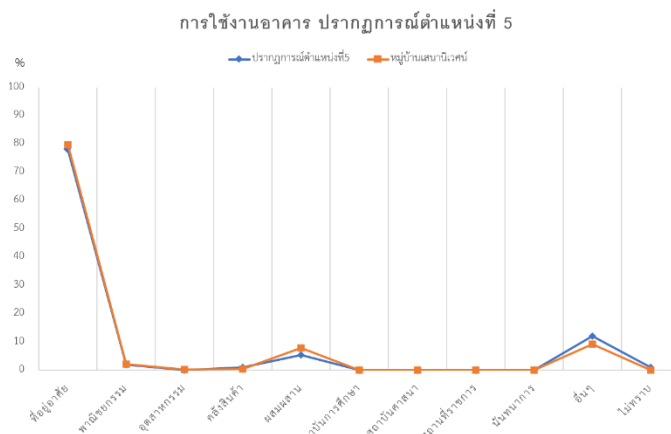
ปรากฏการณ์ตำแหน่งที่ 5 จากการวิเคราะห์เปรียบเทียบ พบว่า บริเวณโดยรอบตำแหน่งปรากฏการณ์ในระยะรัศมี 400 เมตร มีการใช้งานอาคารประเภทที่อยู่อาศัยน้อยกว่าภายในชุมชนจัดสรรล้อมรั้ว โดยคิดเป็นจำนวนร้อยละ 78 ในขณะที่ชุมชนจัดสรรล้อมรั้วมีการใช้งานอาคารจำนวนร้อยละ 80 และบริเวณโดยรอบตำแหน่งปรากฏการณ์มีการใช้งานอาคารประเภทผสมผสานน้อยกว่าภายในชุมชนจัดสรรล้อมรั้ว โดยคิดเป็นจำนวนร้อยละ 5 ในขณะที่ชุมชนจัดสรรล้อมรั้วมีการใช้งานจำนวนร้อยละ 8 แต่บริเวณโดยรอบตำแหน่งปรากฏการณ์มีการใช้งานอาคารประเภทอื่นมากกว่าภายในชุมชนจัดสรรล้อมรั้ว โดยคิดเป็นจำนวนร้อยละ 12 ในขณะที่ชุมชนจัดสรรล้อมรั้วมีการใช้งานอาคารประเภทที่อยู่อาศัยคิดเป็นจำนวนร้อยละ 9

ภาพที่ 114 แสดงการใช้งานอาคารปรากฏการณ์ตำแหน่งที่ 5 (ที่มา: ผู้วิจัย)

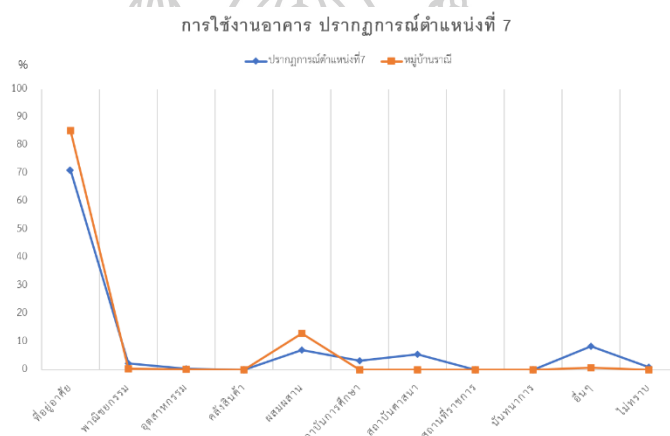
ปรากฏการณ์ตำแหน่งที่ 7 จากการวิเคราะห์เปรียบเทียบ พบว่า บริเวณโดยรอบตำแหน่งปรากฏการณ์ในระยะรัศมี 400 เมตร มีการใช้งานอาคารประเภทที่อยู่อาศัยน้อยกว่าภายในชุมชนจัดสรรล้อมรั้ว โดยคิดเป็นจำนวนร้อยละ 71 ในขณะที่ชุมชนจัดสรรล้อมรั้วมีการใช้งานอาคารประเภทที่อยู่อาศัยคิดเป็นจำนวนร้อยละ 85 และการใช้งานอาคารประเภทผสมผสานมีปริมาณการใช้งานอาคารน้อยกว่าภายในชุมชนจัดสรรล้อมรั้ว โดยคิดเป็นจำนวนร้อยละ 7 ในขณะที่ชุมชนจัดสรรล้อมรั้วมีการใช้งานอาคารประเภทผสมผสานคิดเป็นจำนวนร้อยละ 13 แต่บริเวณโดยรอบตำแหน่งปรากฏการณ์ในระยะรัศมี 400 เมตร มีปริมาณการใช้งานอาคารประเภทอื่นมากกว่าภายในชุมชนจัดสรรล้อมรั้ว โดยเป็นการใช้งานอาคารประเภทพาณิชยกรรม อุตสาหกรรม คลังสินค้า สถาบันการศึกษา สถาบันศาสนา นันทนาการ และการใช้งานอื่นๆ

ภาพที่ 116 แสดงการใช้งานอาคารปรากฏการณ์ตำแหน่งที่ 7
(ที่มา: ผู้วิจัย)

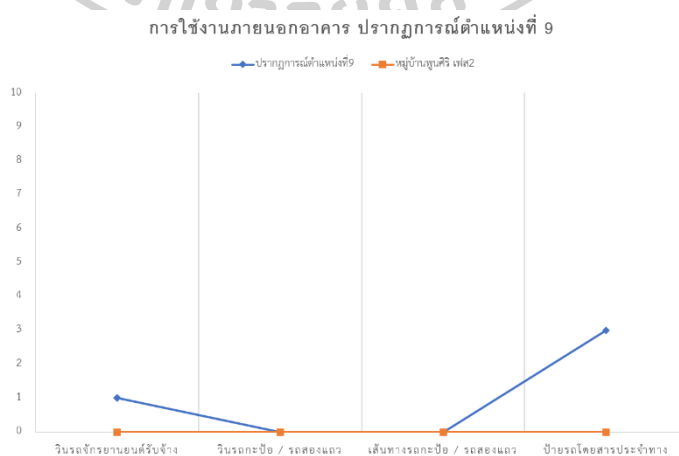
ปรากฏการณ์ตำแหน่งที่ 9 จากการวิเคราะห์เปรียบเทียบ พบว่า ชุมชนจัดสรรล้อมรั้ว หมู่บ้านพูนศิริ เฟส 2 ไม่มีการใช้งานภายนอกอาคาร ในขณะที่บริเวณโดยรอบตำแหน่งปรากฏการณ์ ในระยะรัศมี 400 เมตร มีการใช้งานภายนอกอาคารที่เป็นวินรถจักรยานยนต์รับจ้าง และป้ายรถ โดยสารประจำทางจำนวน 1 และ 3 ตำแหน่ง ตามลำดับ แต่ไม่มีการใช้งานภายนอกอาคารที่เป็น วินรถกะป้อ รถสองแถวและเส้นทางเดินรถกะป้อ รถสองแถว

ภาพที่ 129 แสดงการใช้งานภายนอกอาคารปรากฏการณ์ตำแหน่งที่ 9 (ที่มา: ผู้วิจัย)

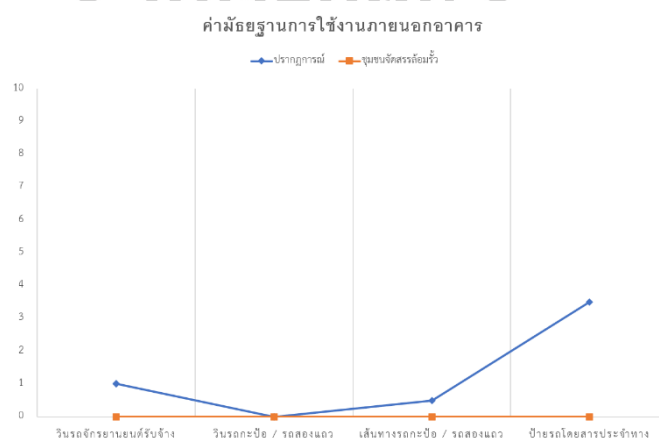
และหากวิเคราะห์พิจารณาในภาพรวมการใช้งานอาคารโดยใช้ค่ามัธยฐานการใช้งานภายนอกอาคารของชุมชนจัดสรรล้อมรั้วที่เกี่ยวข้องกับปรากฏการณ์และการใช้งานอาคารบริเวณโดยรอบตำแหน่งปรากฏการณ์ในระยะรัศมี 400 เมตร เป็นเกณฑ์ จะพบว่า บริเวณโดยรอบตำแหน่งปรากฏการณ์จะมีการใช้งานภายนอกอาคารสูงกว่าของชุมชนจัดสรรล้อมรั้วเกือบทุกอย่าง เว้นแต่การใช้งานภายนอกอาคารที่เป็นวินรถกะป้อ รถสองแถว

ภาพที่ 131 แสดงค่ามัธยฐานการใช้งานภายนอกอาคารปรากฏการณ์ (ที่มา: ผู้วิจัย)

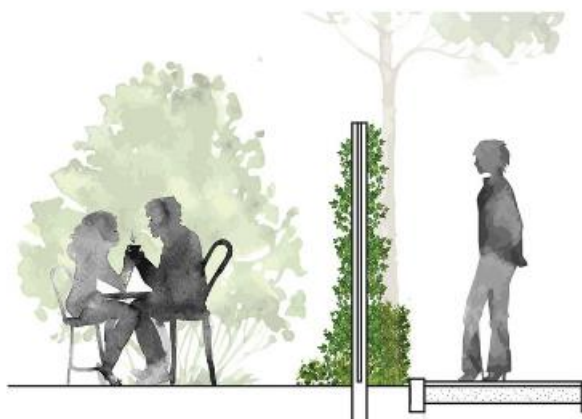
2) สิ่งกีดขวางที่มีชีวิต (Living barriers) เช่น การใช้ต้นไม้ ไม้พุ่มเตี้ย เถาวัลย์ เป็นต้น ซึ่ง นอกจากจะช่วยสร้างความเป็นส่วนตัวแล้วยังช่วยลดซับเสียงจากการจราจรหรือเสียงอื่นๆ ของเมือง ช่วยกันลมและลดฝุ่นละอองด้วย

ภาพที่ 190 แสดงการสร้างภูมิทัศน์ที่ช่วยสร้างความเป็นส่วนตัวและช่วยลดมลภาวะ

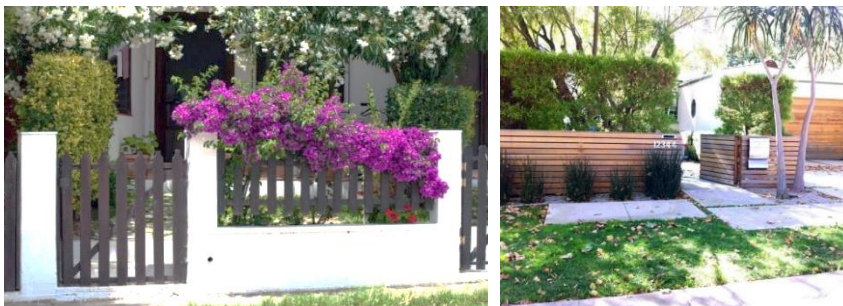
ภาพที่ 191 แสดงการสร้างภูมิทัศน์ที่ช่วยสร้างความเป็นส่วนตัวและช่วยลดมลภาวะ
(ที่มา: <https://nextluxury.com/home-design/front-yard-fence-ideas/>)
