สาเหตุของข้อบกพร่องที่เกิดขึ้นซ้ำในการตรวจรับงานโดยลูกค้าในงานตกแต่งภายใน

# CAUSES OF REPAIRING DEFECTS IN INTERIOR CONSTRUCTION

An Independent Study Submitted in Partial Fulfillment of the Requirements  
for Master of Science CONSTRUCTION PROJECT MANAGEMENT

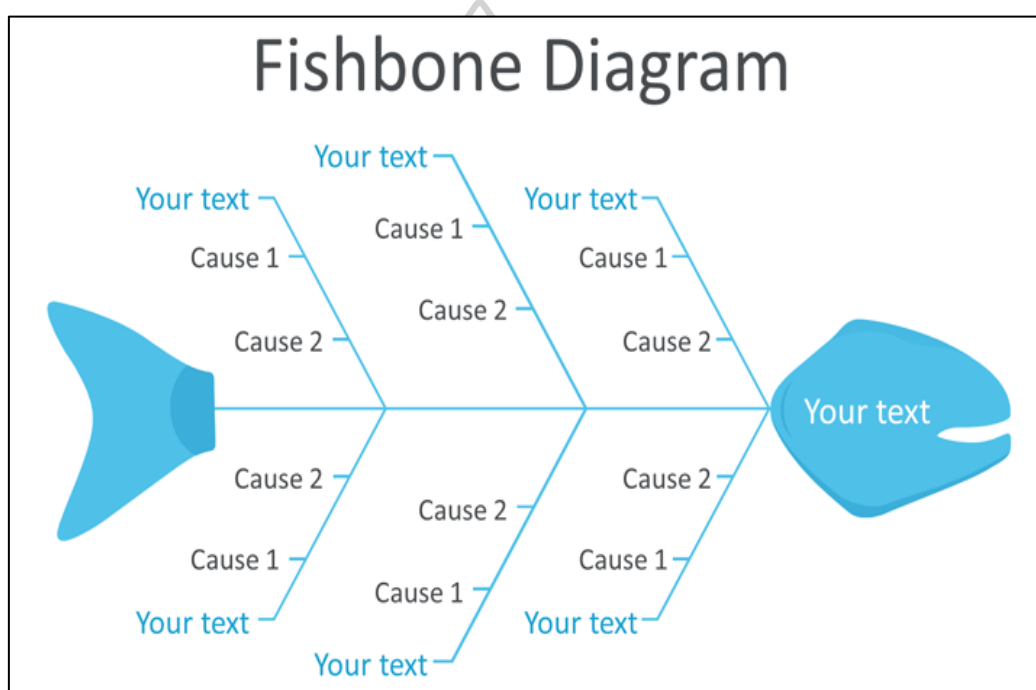
ภาพที่ 2.2 แสดงแผนผังก้างปลา

แผนภูมิก้างปลา หรือ ผังก้างปลา (Fishbone Diagram) เป็นเครื่องมือในการค้นหาสาเหตุและผลกระทบที่เกิดขึ้น ช่วยให้สามารถหาสาเหตุของข้อบกพร่องและความล้มเหลวในกระบวนการต่าง ๆ ได้ แผนภูมิก้างปลาเป็นหนึ่งในเครื่องมือที่ช่วยวิเคราะห์สาเหตุที่แท้จริงของปัญหา เป็นกระบวนการที่มีโครงสร้างในการช่วยระบุสาเหตุของข้อบกพร่อง เพื่อนำไปสู่แนวทางการแก้ไขปัญหาที่ถูกต้อง โดยปัญหาของข้อบกพร่องจะถูกวางไว้ทางด้านขวาของหัวของปลา และสาเหตุต่าง ๆ จะถูกวางไว้ทางด้านซ้ายด้านโครงกระดูกปลา (ภาพที่ 2.2)

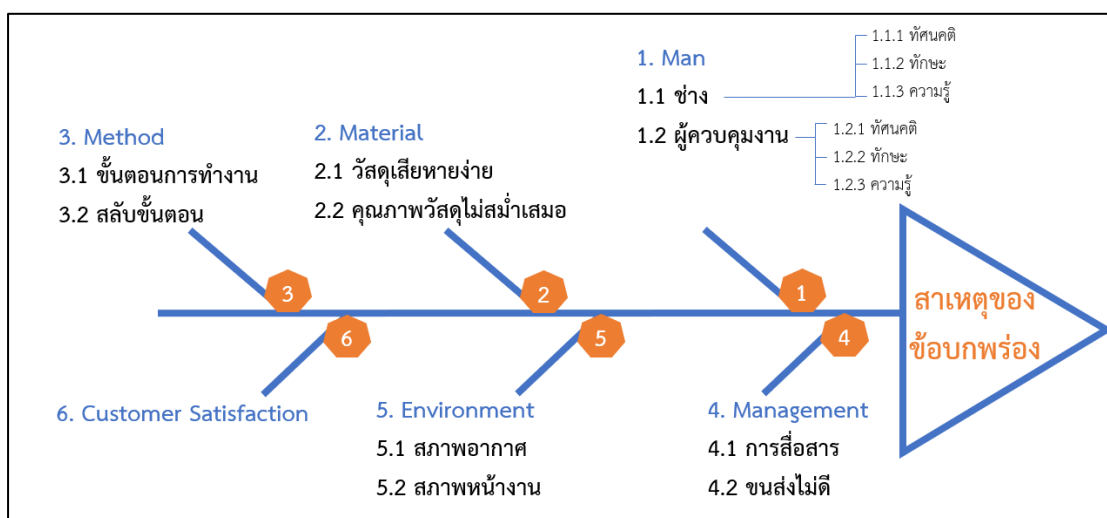
ภาพที่ 3.6 แสดงแผนผังก้างปลาที่ใช้หาสาเหตุของข้อบกพร่อง

จากการทบทวนวรรณกรรมและทฤษฎีที่เกี่ยวข้อง ผู้วิจัยเลือกใช้แผนผังก้างปลา (Fishbone Diagram) เป็นเครื่องมือในการนำข้อมูลผลสัมฤทธิ์ที่รวบรวมได้มาแจกแจงเพื่อหาคำตอบให้กับปัญหาการวิจัยในการวิจัยนี้ โดยแผนผังก้างปลาใช้เพื่อหาสาเหตุของงานบกพร่องที่เกิดซ้ำของงานตกแต่งภายในคอนโดมิเนียมจำนวน 6 ห้อง โดยทุกห้องที่ศึกษาใช้แผนผังก้างปลาแบบเดียวกันทั้งหมด ซึ่งแผนผังก้างปลาที่ใช้ในหาสาเหตุของข้อบกพร่องของงานวิจัยนี้มีลักษณะดังภาพที่ 3.6

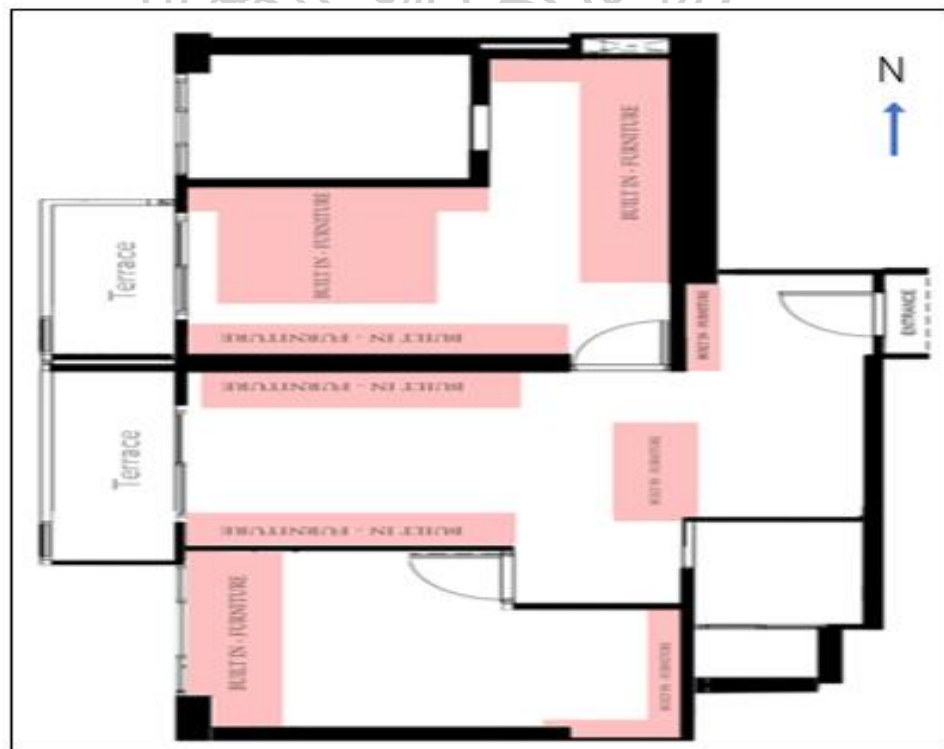
ภาพที่ 4.2 แสดงแบบแปลนและตำแหน่งที่มีการตกแต่งภายในของคอนโดมิเนียมโครงการ 2 ห้อง B

2.2 คอนโดมิเนียมโครงการ 2 ห้อง B ขนาดพื้นที่ 75 ตารางเมตร ฝั่งระเบียงห้องอยู่ทางทิศ ตะวันตก เจ้าของห้องเป็นเพศชาย ตกแต่งห้องเพื่อพักอาศัยเอง และดำเนินการตรวจรับงานด้วย ตนเอง โดยมีระยะเวลาการดำเนินงานออกแบบถึงก่อสร้างแล้วเสร็จ 75 วัน มูลค่างานตกแต่งภายใน 643,147.58 บาท โดยแบ่งเป็นหมวดงานต่าง ๆ ดังนี้

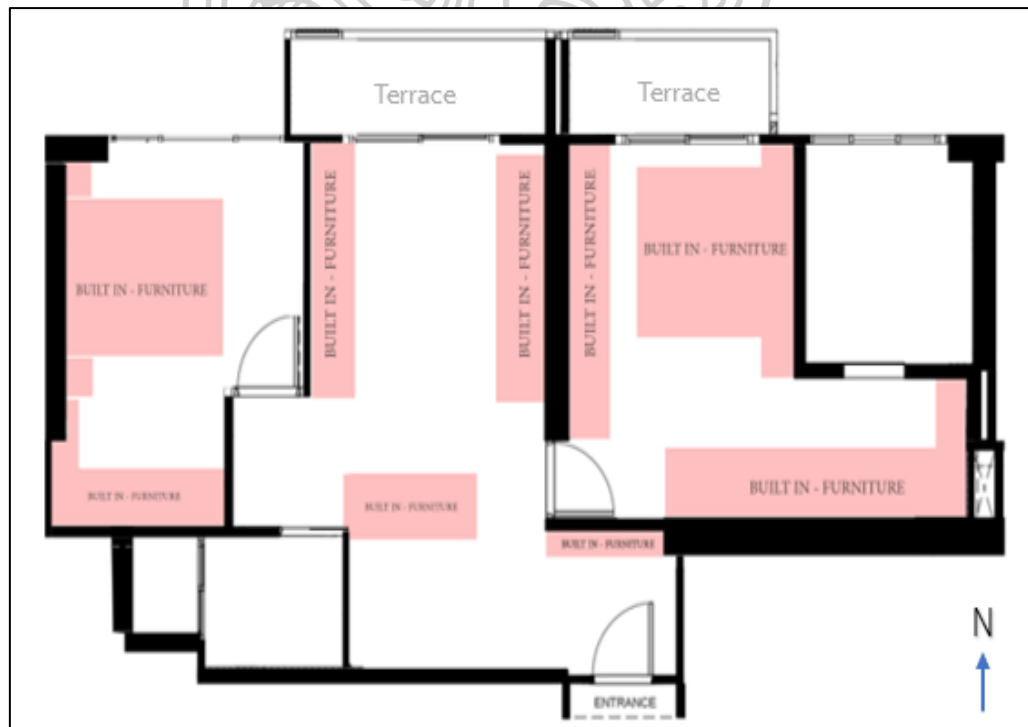
ภาพที่ 4.4 แสดงแบบแปลนและตำแหน่งที่มีการตกแต่งภายในของคอนโดมิเนียมโครงการ 2 ห้อง D

2.4 คอนโดมิเนียมโครงการ 2 ห้อง D ขนาดพื้นที่ 75 ตารางเมตร ฝั่งระเบียงห้องอยู่ทางทิศเหนือ เจ้าของห้องเป็นเพศชาย ตกแต่งห้องเพื่อพักอาศัยเอง และดำเนินการตรวจรับงานด้วยตนเอง โดยมีระยะเวลาการดำเนินงานออกแบบถึงก่อสร้างแล้วเสร็จ 75 วัน มูลค่างานตกแต่งภายใน 623,654.85 บาท โดยแบ่งเป็นหมวดงานต่าง ๆ ดังนี้

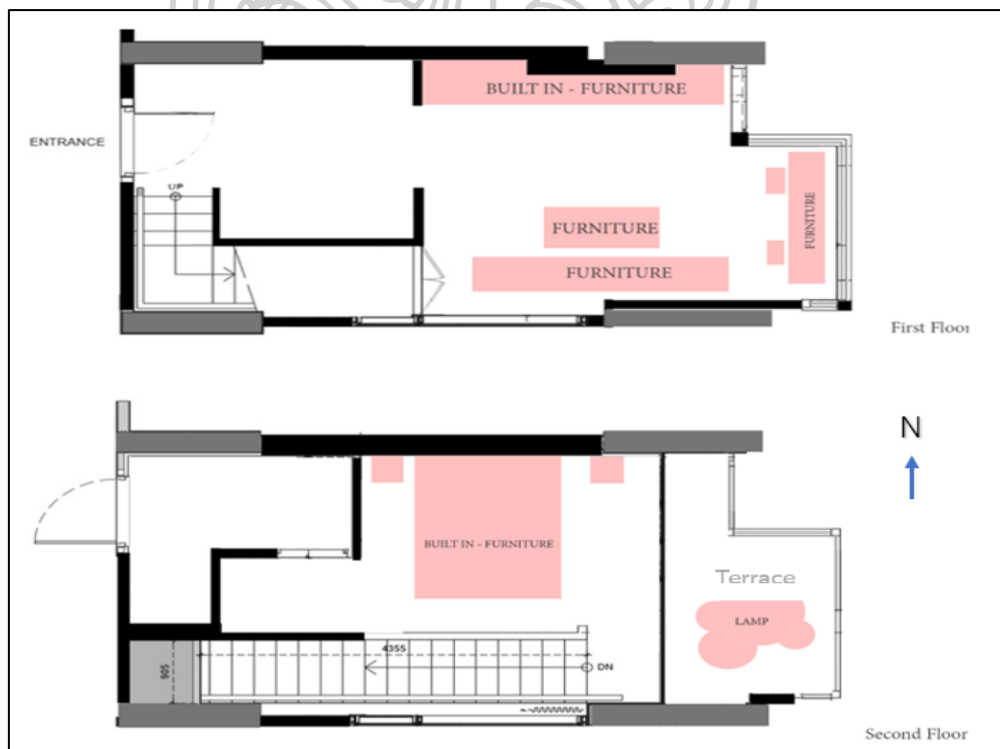
ภาพที่ 4.5 แสดงแบบแปลนและตำแหน่งที่มีการตกแต่งภายในของคอนโดมิเนียมโครงการ 3 ห้อง E

2.5 คอนโดมิเนียมโครงการ 3 ห้อง E ขนาดพื้นที่ 50 ตารางเมตร ฝั่งระเบียงห้องอยู่ทางทิศ ตะวันออก เจ้าของห้องเป็นเพศชาย ตกแต่งห้องเพื่อพักอาศัยเอง และใช้บริการตรวจรับงานโดยบุคคล อื่น โดยมีระยะเวลาการดำเนินงานออกแบบถึงก่อสร้างแล้วเสร็จ 75 วัน มูลค่างานตกแต่งภายใน 547,519 บาท โดยแบ่งเป็นหมวดงานต่าง ๆ ดังนี้

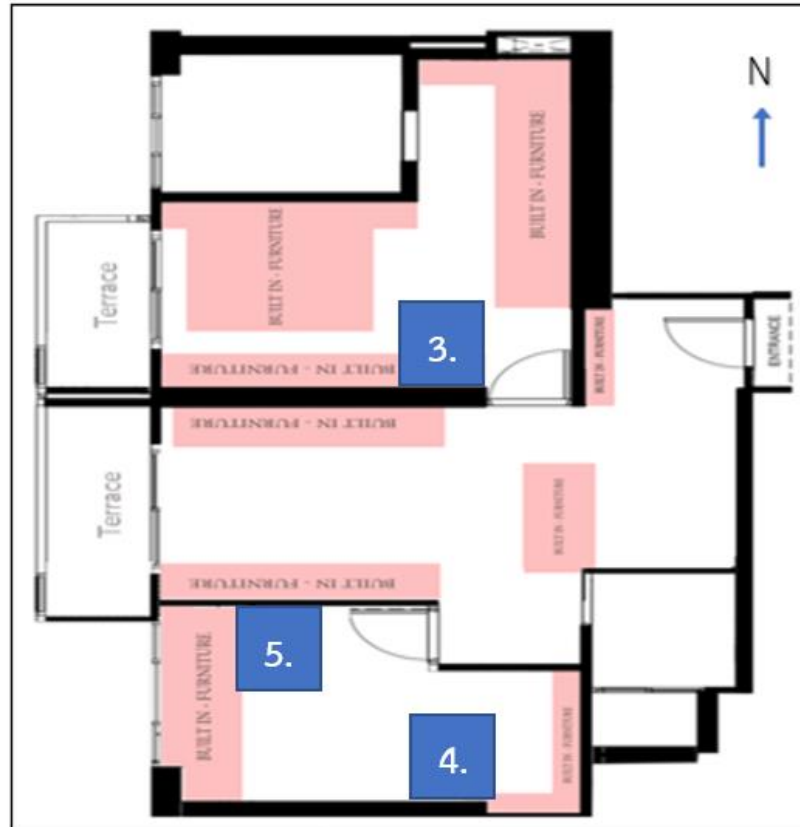
ภาพที่ 4.8 แสดงตำแหน่งข้อบกพร่องที่เกิดซ้ำของคอนโดมิเนียมโครงการ 2 ห้อง B

3.2 คอนโดมิเนียมโครงการ 2 ห้อง B พบข้อบกพร่องที่เกิดซ้ำ 3 ข้อ ดังนี้

รายการข้อบกพร่องที่ตรวจสอบโดยบริษัท		รายการข้อบกพร่องที่ตรวจสอบโดยลูกค้า
  <p>เก็บสีใหม่</p>		  <p>สีไม่เรียบร้อย</p>
ผู้ให้สัมฤทธิ์	สาเหตุ	ผลการสัมฤทธิ์
ผู้รับเหมา ก	-การสื่อสาร (Management)	เนื่องจากช่างเข้าไปตรวจสอบไฟในช่วงที่ QC ผ่านแล้ว ทำให้เกิด Defect ในบริเวณที่เคยเก็บงานแล้ว
ผู้ควบคุมงาน ก	-การสื่อสาร (Management)	ไม่ได้มีการแจ้งให้ทราบเรื่องการตรวจไฟ outlet จึงต้องเก็บสีใหม่ในบริเวณที่เคยเก็บงานแล้ว

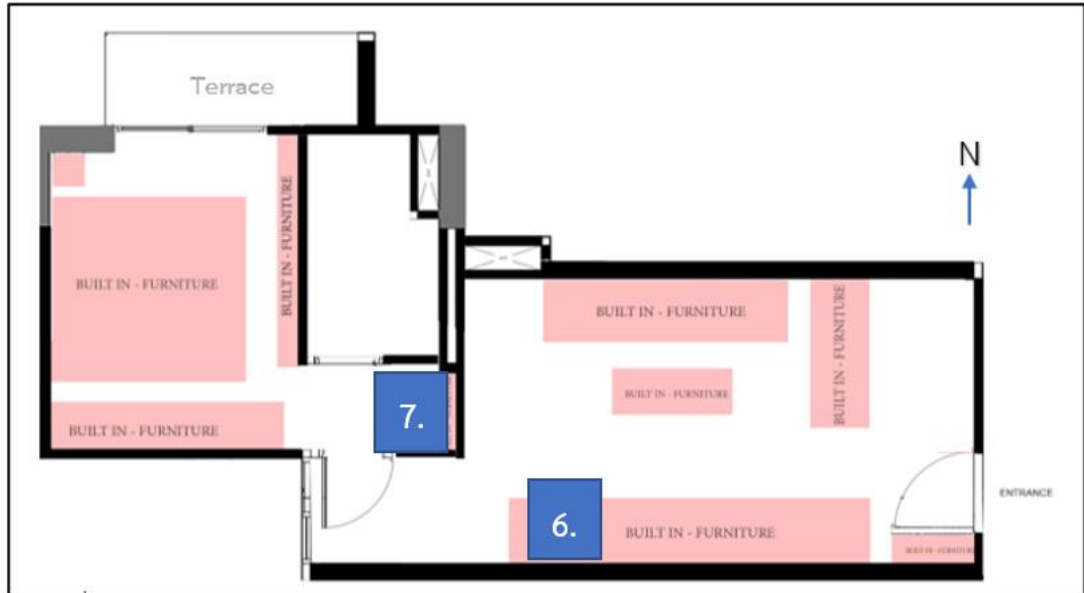
ภาพที่ 4.9 แสดงตำแหน่งข้อบกพร่องที่กดซ้ำของคอนโดมิเนียมโครงการ 2 ห้อง C

### 3.3 คอนโดมิเนียมโครงการ 2 ห้อง C พบข้อบกพร่องที่กดซ้ำ 2 ข้อ

<p>สายไฟไม่เรียบร้อย</p>
ผู้ให้สัมภาษณ์	สาเหตุ	ผลการสัมภาษณ์
ผู้รับเหมา ก	-ขั้นตอนการทำงาน (Method)	เป็นข้อจำกัดในการทำงาน เนื่องจากต่อรางไฟได้แค่นี้ เพราะใส่รางไฟก่อนใส่ฝาครอบ
ผู้ควบคุมงาน ก	-ขั้นตอนการทำงาน (Method)	ไม่สามารถใส่ที่ครอบสายไฟให้ชิดได้ เพราะทำงานผิดขั้นตอน จึงต้องส่งงานในลักษณะนี้

<p>สีไม่เรียบร้อย</p>
ผู้ให้สัมภาษณ์	สาเหตุ	ผลการสัมภาษณ์
ผู้รับเหมา ก	-ขั้นตอนการทำงาน (Method) - สภาพอากาศ (Environment)	เนื่องจากเป็นผนังเบาและช่างรวบรัดขั้นตอนการทำงาน เมื่อสภาพอากาศชื้น จึงทำให้ผนังพอง
ผู้ควบคุมงาน ก	-สภาพอากาศ (Environment)	สภาพอากาศที่ชื้น

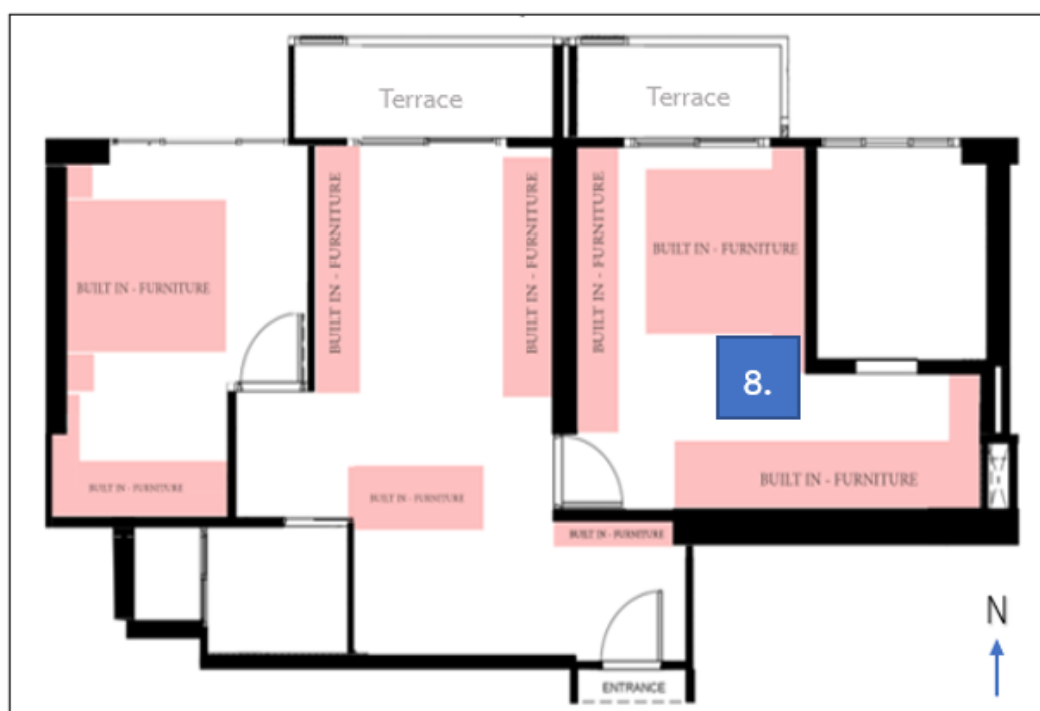
ภาพที่ 4.10 แสดงตำแหน่งข้อบกพร่องที่เกิดซ้ำของคอนโดมิเนียมโครงการ 2 ห้อง D

### 3.4 คอนโดมิเนียมโครงการ 2 ห้อง D พบข้อบกพร่องที่เกิดซ้ำ 1 ข้อ ดังนี้

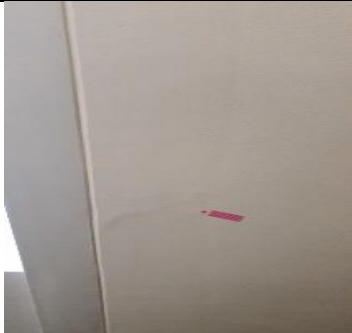
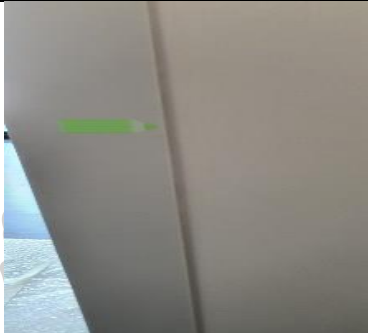
<p>เก็บสีใหม่</p>

<p>สีไม่เรียบร้อย</p>
ผู้ให้สัมภาษณ์	สาเหตุ	ผลการสัมภาษณ์
ผู้รับเหมา ก	- ความพึงพอใจของลูกค้า (Customer Satisfaction)	เป็นมุมมองของลูกค้าในการตรวจงาน
ผู้ควบคุมงาน ก	- ความพึงพอใจของลูกค้า (Customer Satisfaction)	ลูกค้าอยากให้งานเพิ่ม

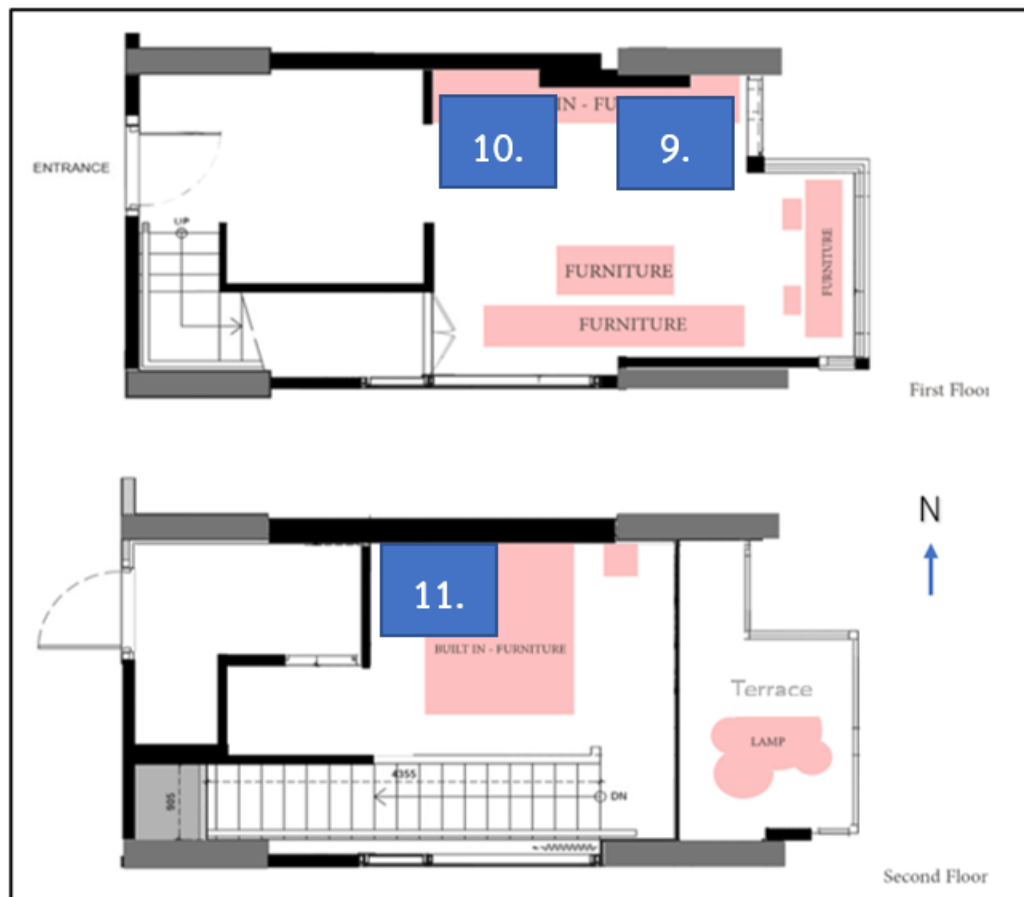
ภาพที่ 4.11 แสดงตำแหน่งข้อบกพร่องที่เกิดซ้ำของคอนโดมิเนียมโครงการ 3 ห้อง E

3.5 คอนโดมิเนียมโครงการ 3 ห้อง E พบข้อบกพร่องที่เกิดซ้ำ 3 ข้อ ดังนี้

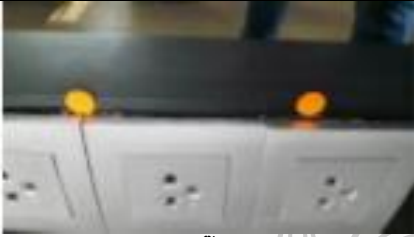
ตารางที่ 4.21 แสดงผลสัมภาษณ์ผู้รับเหมาและผู้ควบคุมงานของข้อบกพร่องที่เกิดซ้ำ ข้อที่ 9 ห้อง E

<p>ระดับปลั๊กไม่ตรง</p>		  <p>ปลั๊กเอียง</p>
ผู้ให้สัมภาษณ์	สาเหตุ	ผลการสัมภาษณ์
ผู้รับเหมา ข	<ul style="list-style-type: none"> <li>- ทักษะของผู้ควบคุมงาน (Man)</li> <li>- ขั้นตอนการทำงาน (Method)</li> <li>- การสื่อสาร (Management)</li> </ul>	ขาดการประสานงานที่ดีและขั้นตอนการทำงานที่ไม่ได้เผื่อระยะไว้ ช่วงที่ส่งงานไม่มีปัญหา แต่ช่วงที่ลูกค้ามาตรวจงานเกิดการคืนตัวของวัสดุทำให้ปลั๊กเบี้ยว
ผู้ควบคุมงาน ข	<ul style="list-style-type: none"> <li>- ทักษะของผู้ควบคุมงาน (Man)</li> <li>- ขั้นตอนการทำงาน (Method)</li> <li>- การสื่อสาร (Management)</li> </ul>	วัสดุเบื่อกิ่งคืนตัวเพราะทำงานออกมาไม่ดีตั้งแต่แรก และขาดการอธิบายแจกแจงงานที่ดี

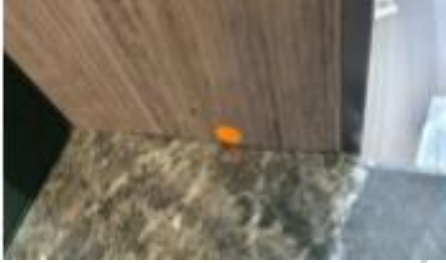
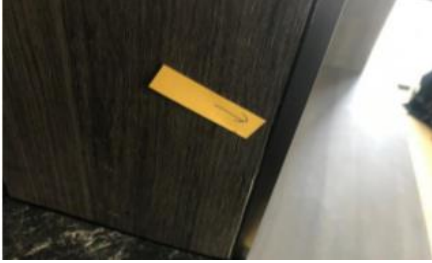
<p>ลามิเนตพอง</p>

<p>ติดลามิเนตไม่เรียบร้อย</p>
ผู้ให้สัมภาษณ์	สาเหตุ	ผลการสัมภาษณ์
ผู้รับเหมา ข	<ul style="list-style-type: none"> <li>- คุณภาพวัสดุไม่สม่ำเสมอ (Material)</li> <li>- สภาพอากาศ (Environment)</li> </ul>	ความชื้นของสภาพอากาศ และช่วงเวลาตรวจรับงานนานเกินไป กาวยงจึงคลายตัว
ผู้ควบคุมงาน ข	<ul style="list-style-type: none"> <li>- คุณภาพวัสดุไม่สม่ำเสมอ (Material)</li> <li>- สภาพอากาศ (Environment)</li> </ul>	ช่วงเวลาตรวจรับงานนานเกินไป และเป็นผลจากความชื้นของสภาพอากาศ

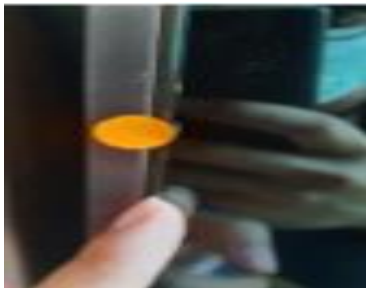
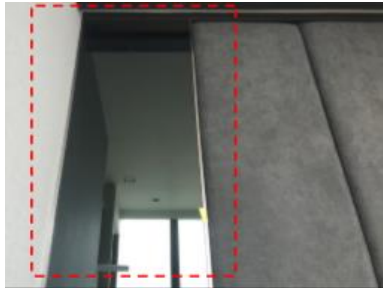
<p>สแตนเลสดึงออกจากกระฉาก</p>

<p>สแตนเลสไม่แนบกระฉาก</p>
ผู้ให้สัมภาษณ์	สาเหตุ	ผลการสัมภาษณ์
ผู้รับเหมา ข	- ความพึงพอใจของลูกค้า (Customer Satisfaction)	การมองต่างมุมระหว่างลูกค้าและผู้ทำงาน
ผู้ควบคุมงาน ข	- ความพึงพอใจของลูกค้า (Customer Satisfaction)	ลูกค้าไม่เข้าใจเรื่องวัสดุ ว่าไม่สามารถทำตามรูปแบบได้

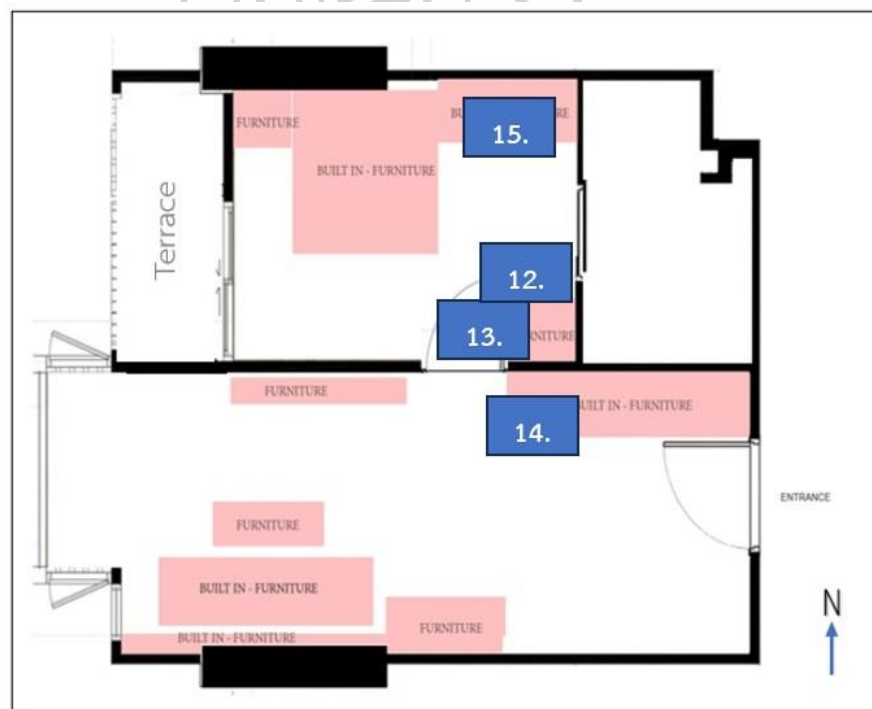
ภาพที่ 4.12 แสดงตำแหน่งข้อบกพร่องที่เกิดซ้ำของคอนโดมิเนียมโครงการ 4 ห้อง F

### 3.6 คอนโดมิเนียมโครงการ 4 ห้อง F พบข้อบกพร่องที่เกิดซ้ำ 4 ข้อ ดังนี้

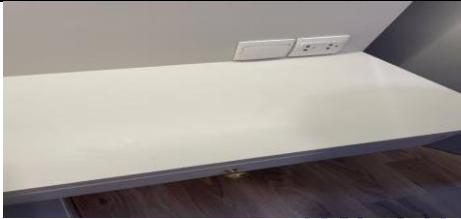
<p>เก็บสียให้เรียบร้อย</p>

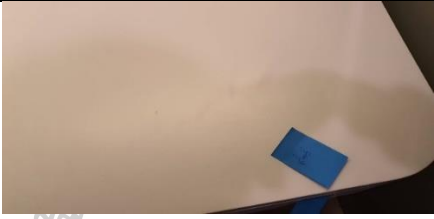
<p>เก็บสียใหม่</p>
ผู้ให้สัมภาษณ์	สาเหตุ	ผลการสัมภาษณ์
ผู้รับเหมา ค	- สภาพอากาศ (Environment)	สภาพอากาศที่ชื้นเพราะเป็นช่วงหน้าฝน ทำให้สีพันยุบตัว และการตรวจรับงานที่นานเกินไป ทำให้วัสดุมีรอยแยก
ผู้ควบคุมงาน ค	- สภาพอากาศ (Environment)	สภาพอากาศที่ชื้น ทำให้ดูมีสีแตกตามรอยต่อไม้

ข้อบกพร่องที่เกิดซ้ำข้อที่ 12 การเก็บสี ผู้รับเหมา ค และผู้ควบคุมงาน ค มีความคิดเห็น  
ตรงกันว่าข้อบกพร่องที่เกิดซ้ำดังกล่าวเกิดจากสภาพอากาศ (Environment)
