ศิลปกรรมตามลําคลองแควอ้อม จังหวัดราชบุรี และ สมุทรสงคราม: พัฒนาการทางประวัติศาสตร์
ของชุมชนในช่วงพุทธศตวรรษที่ 20-25

FINE ARTS ALONG THE KHWAE OM CANAL IN RATCHABURI AND SAMUT
SONGKHRAM: HISTORICAL DEVELOPMENT OF THE LOCAL COMMUNITY
DURING THE 15TH - 20TH CENTURY

A Thesis Submitted in Partial Fulfillment of the Requirements
for Master of Arts ART HISTORY
Department of Art History
Silpakorn University
Academic Year 2022
Copyright of Silpakorn University

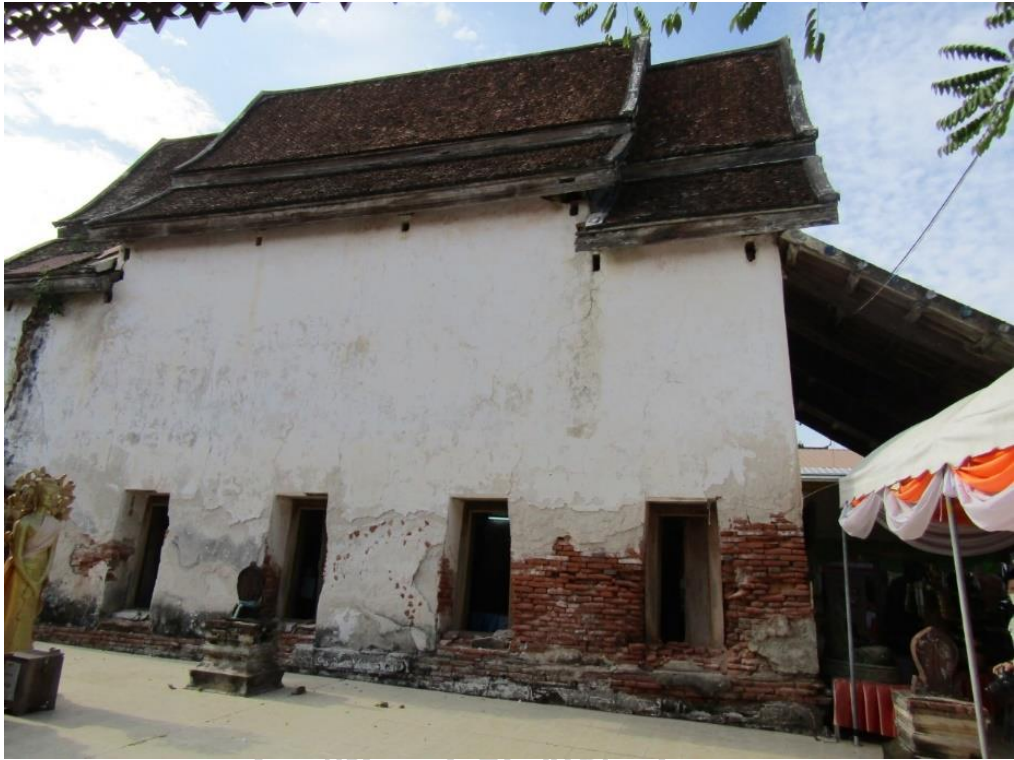
ภาพที่ 153 พระอุโบสถเก่าวัดอินทาราม มีการทำแผงหลังคาจันทันทับบริเวณด้านหน้าของอาคาร

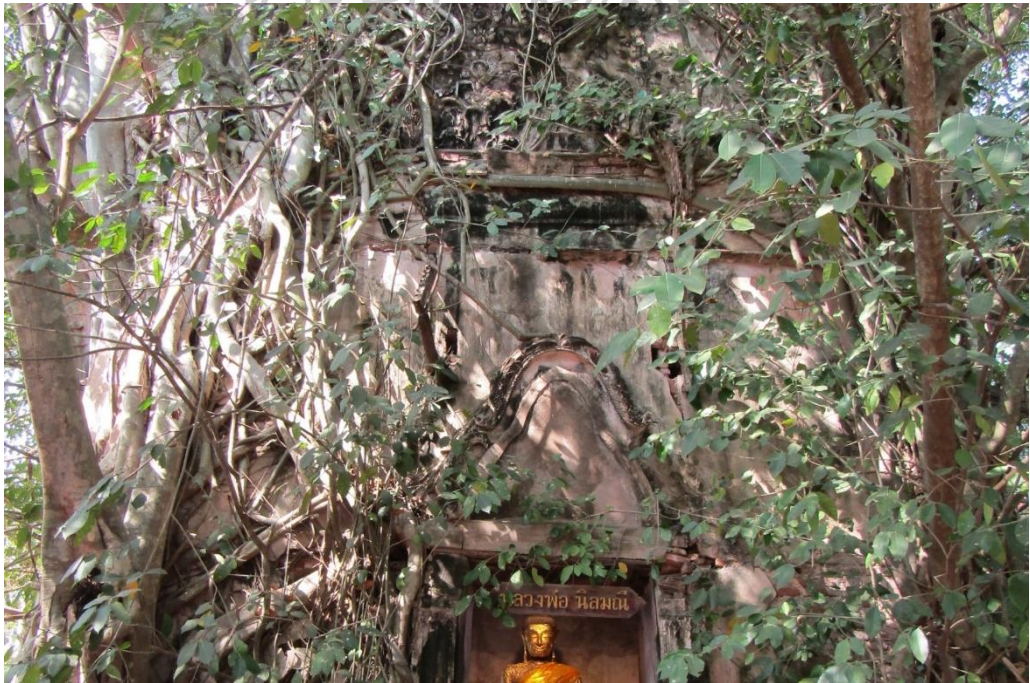
ภาพที่ 154 พระอุโบสถเก่าวัดบางกุ้ง พบร่องรอยการทำชายคาปีกนกล้อมรอบพระอุโบสถ

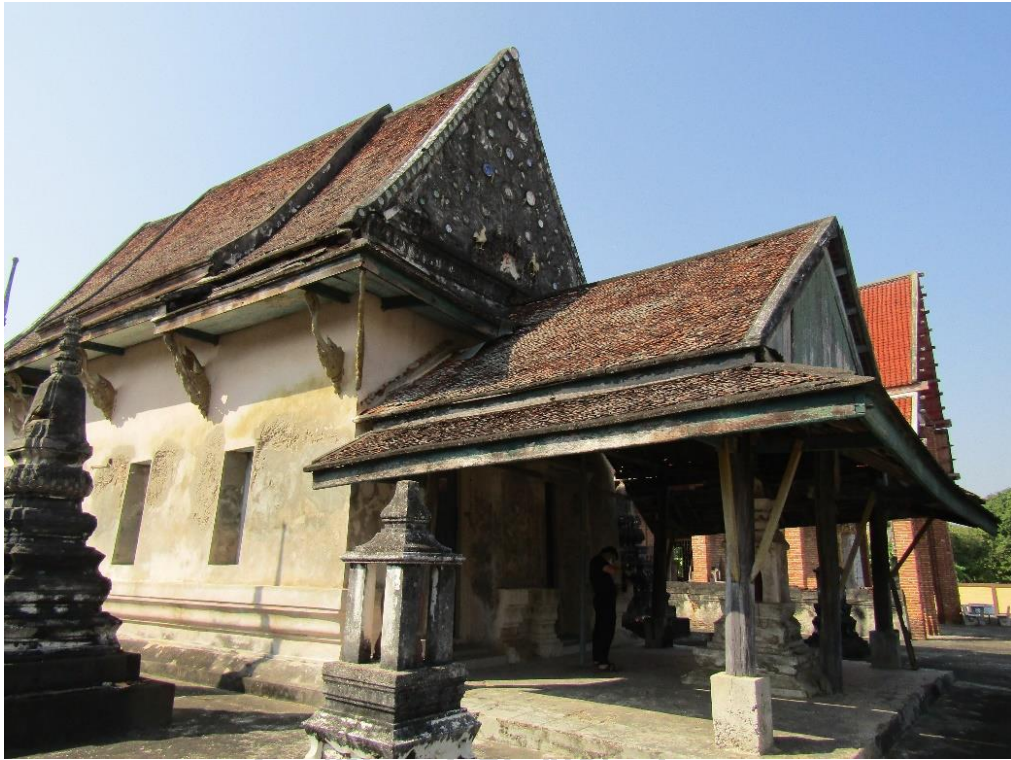
ภาพที่ 155 พระอุโบสถวัดเมืองใหม่ มีการทำชายคาปีกนกล้อมรอบอาคาร
และมีการทำมุขลดได้ชื่อบริเวณด้านหน้าของอาคาร

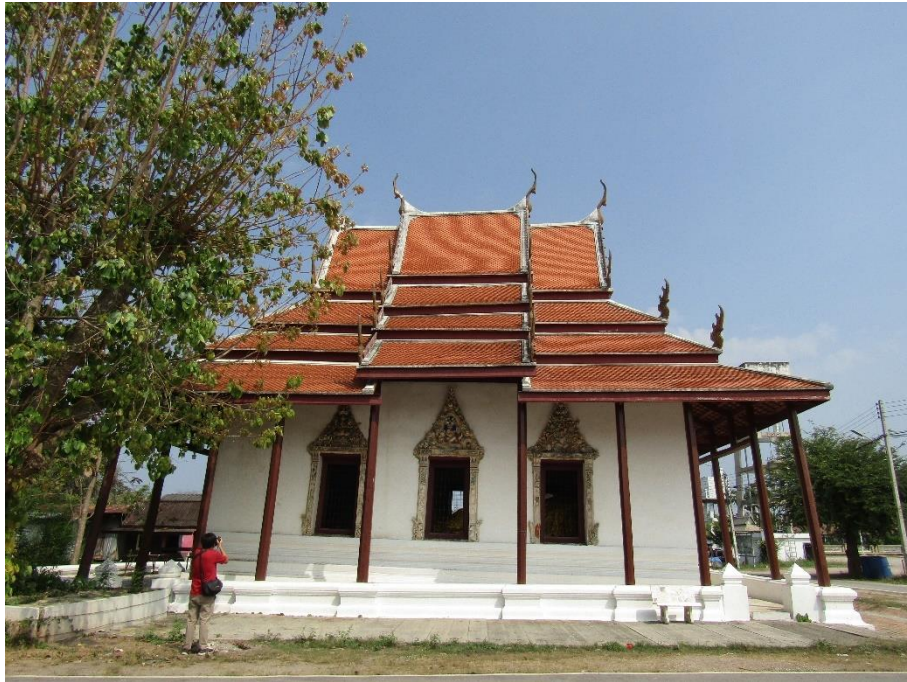
ภาพที่ 167 พระอุโบสถวัดเกาะลอยอุดมเอกธาราม

พัฒนาการในลำดับถัดมาของอาคารที่มีการทำพาไลชายคาปีกนก น่าจะเกิดขึ้นที่พระอุโบสถของวัดเกาะลอยอุดมเอกราชาราม ซึ่งมีประวัติการก่อสร้างอย่างชัดเจนว่าสร้างขึ้นในช่วง พ.ศ. 2426¹¹⁶ โดยเค้าโครงทรวดทรงของพระอุโบสถหลังนี้ และการใช้เสาพาไลเป็นเสากลม ชวนให้นึกถึงพระอุโบสถวัดเทพศิรินทราวาส (ภาพที่ 174) ซึ่งเป็นวัดที่พระบาทสมเด็จพระจุลจอมเกล้าเจ้าอยู่หัว โปรดเกล้าฯ ให้สร้างขึ้นเมื่อต้นรัชกาล¹¹⁷

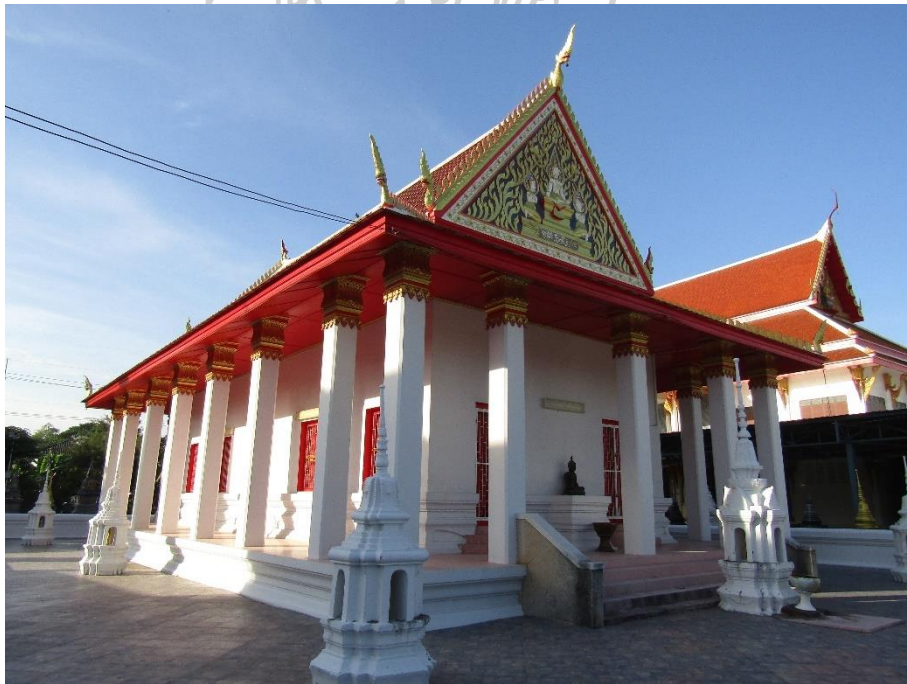
ภาพที่ 168 วิหารพระพุทธไสยาสน์ วัดปากน้ำ

กระทั่งในช่วงปลายรัชกาลที่ 5 พัฒนาการของอาคารกลุ่มนี้เริ่มมีความเป็นงานท้องถิ่นมากขึ้น คือ พระวิหารพระพุทธไสยาสน์ วัดปากน้ำ ที่เป็นเสาไม้แปดเหลี่ยมทงน้ำมัน มิได้ใช้เสาก่ออิฐ หรืออาจเนื่องจากเป็นอาคารที่มีขนาดใหญ่โตนัก อีกทั้งแผงหน้าบันปูนปั้นระบายสีด้วยสีเขียว สีน้ำตาลอมเหลือง สีแดงแสด สีแดงเข้ม ระบายสีซบพื้นด้านหลังด้วยสีคราม (ภาพที่ 175) ซึ่งเป็นโทนสีที่นิยมในช่วงครึ่งหลังของพุทธศตวรรษที่ 25 ลงมา ในกลุ่มงานจิตรกรรมแบบจีน นอกจากนี้ งานประดับตกแต่งซุ้มประตูหน้าต่างที่เป็นงานประติมากรรมประดับการตัดกระเบื้องเคลือบที่เรียกว่าเทคนิคแบบ “เขียนฉือ” ซึ่งเป็นเทคนิคงานช่างแบบแต่จิ๋ว¹¹⁸ สัมพันธ์กับข้อความที่ปรากฏที่ซุ้มประตูของพระวิหารว่า “พุทธศักราชล่วง ๒๔๕๑ พรรษา” และ “รัตนโกสินทรศก ๑๒๗” ซึ่งน่าจะเป็นศักราชในการสร้างอาคารหลังนี้ (ภาพที่ 176-177)

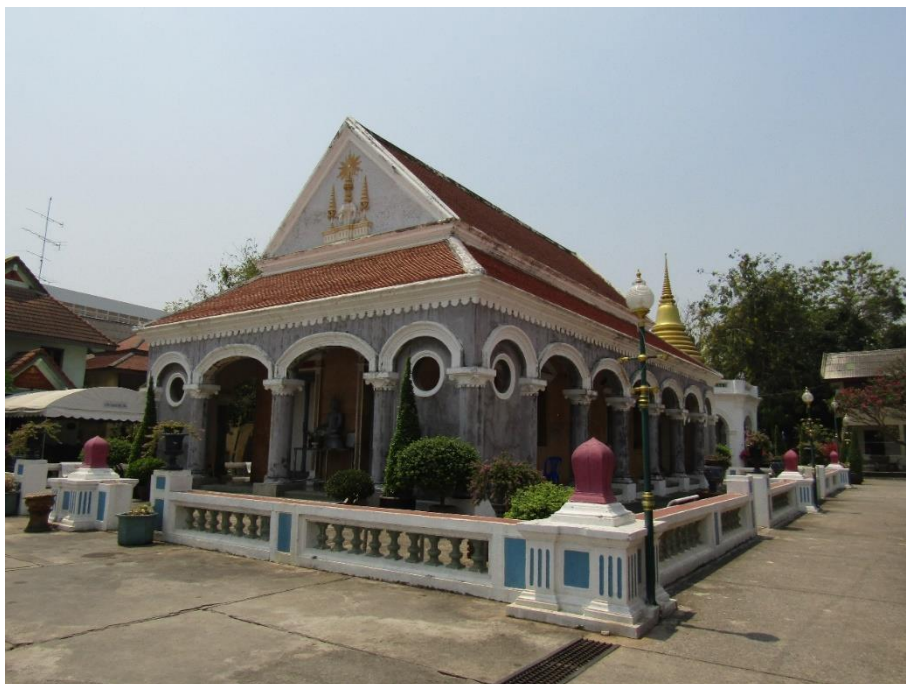
ภาพที่ 179 พระอุโบสถวัดศรีสุริยวงศาราม

ลักษณะที่นิยมในงานศิลปกรรมแบบตะวันตก ชวนให้นึกถึงพระอุโบสถของวัดศรีสุริยวงศาราม (ภาพที่ 179) ซึ่งตั้งอยู่ภายในเมืองราชบุรี ที่สร้างขึ้นในพ.ศ. 2417-2422¹²¹ แสดงให้เห็นว่าการนำเอาเขตซึ่งเป็นระบบศิลปกรรมจากตะวันตกเริ่มเข้ามาในกลุ่มน้ำแม่กลองอย่างน้อยในราวต้นพุทธศตวรรษที่ 25 จากวัดที่สร้างโดยขุนนาง ซึ่งอาจเป็นแรงบันดาลใจสำหรับอาคารอื่น ๆ ในเวลาต่อมา ใช้ระบบอาเขตเช่นนี้

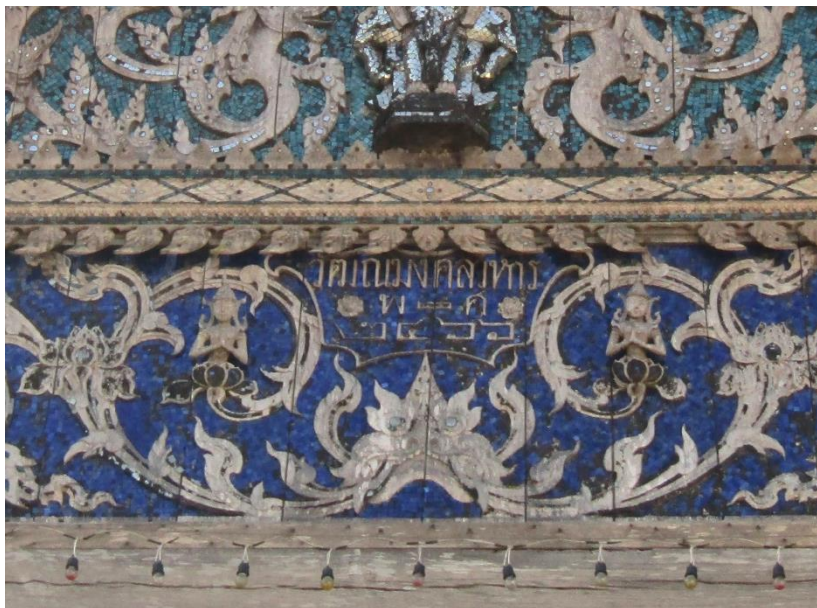
ภาพที่ 182 จารึกข้อความบนแผงหน้าบ้านของวัดมณฑลวิหาร วัดเหมืองใหม่

อาคารทั้ง 2 หลังนี้มีประวัติการสร้างที่ค่อนข้างชัดเจน คือพระอุโบสถของวัดเสด็จ สร้างขึ้นในพ.ศ. 2468 โดยพระอธิการ (ใจ) เป็นผู้ริเริ่มสร้างแทนพระอุโบสถเก่าที่เป็นไม้ และได้รับการสนับสนุนการก่อสร้างจากพระบรมวงศานุวงศ์หลายพระองค์ ได้แก่ สมเด็จพระมหาสมณเจ้า กรมพระยาวชิรญาณวโรรส สมเด็จพระปิตุจฉาเจ้า สุขุมมาลมารศรี พระอัครราชเทวี และ สมเด็จพระเจ้าบรมวงศ์เธอ เจ้าฟ้าบริพัตรสุขุมพันธุ์ กรมพระนครสวรรค์วรพินิต โดยมีพระนวมการโกวิท ช่างในกรมธรรมการเป็นผู้ออกแบบจัดสร้างเครื่องบนของพระอุโบสถ¹²² ส่วนวัฒนมงคลวิหาร วัดเหมืองใหม่ ถึงแม้ว่าจะไม่ปรากฏประวัติการสร้างจากแหล่งข้อมูลเอกสาร หากแต่ปรากฏข้อความจารึกศักราชบนหน้าบันของอาคาร สามารถอนุมานได้อันน่าจะสร้างขึ้นในช่วง พ.ศ. 2466 ซึ่งปรากฏในจารึกนั้น (ภาพที่ 182)

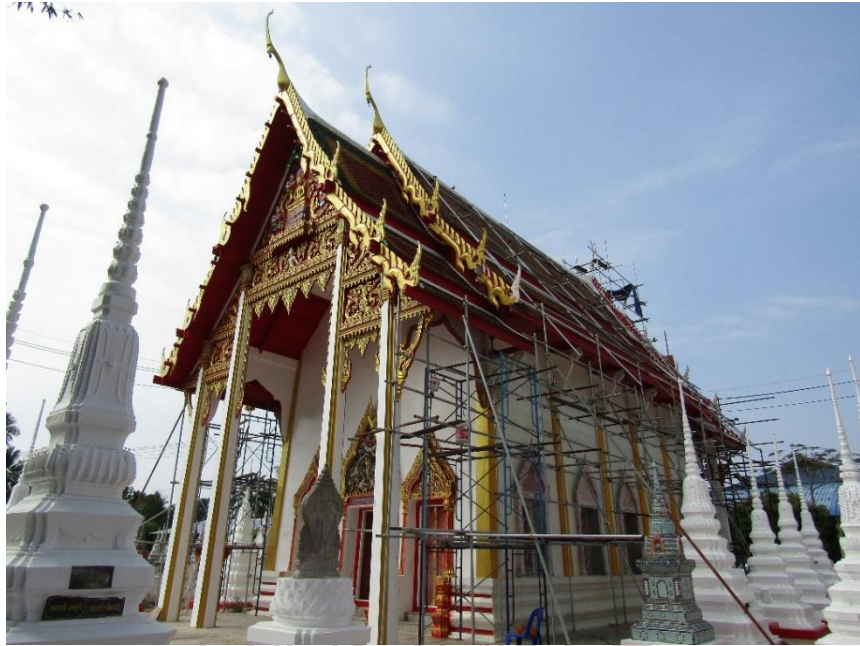
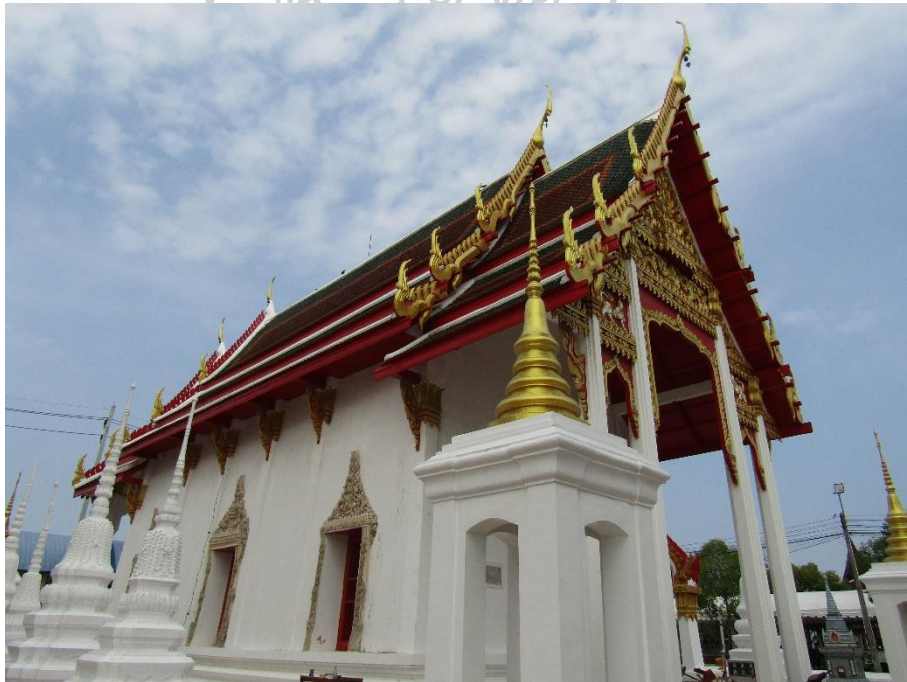
อาคารกลุ่มนี้ที่พบ พบทั้งอาคารเก่าที่ได้รับการบูรณะจนมีลักษณะเป็นอาคารแบบมาตรฐานกรมศิลปากรได้แก่พระอุโบสถและพระวิหารพระพุทธบาท วัดปากน้ำ (ภาพที่ 183-184) และอาคารที่สร้างขึ้นใหม่ในสมัยหลังในช่วงปลายพุทธศตวรรษที่ 25 - ต้นพุทธศตวรรษที่ 26 ได้แก่พระอุโบสถวัดปราโมทย์ (ภาพที่ 185) พระอุโบสถวัดบางศรีเพชร (ภาพที่ 186) พระอุโบสถวัดเวียงทูน (ภาพที่ 187) พระอุโบสถวัดบางวันทอง (ภาพที่ 188) พระอุโบสถวัดราชบุรณะ (ภาพที่ 189) และพระอุโบสถวัดบางเกาะเทพศักดิ์¹²⁵ (ภาพที่ 190)

ภาพที่ 183 พระอุโบสถวัดปากน้ำ

ภาพที่ 184 พระวิหารพระพุทธบาทวัดปากน้ำ

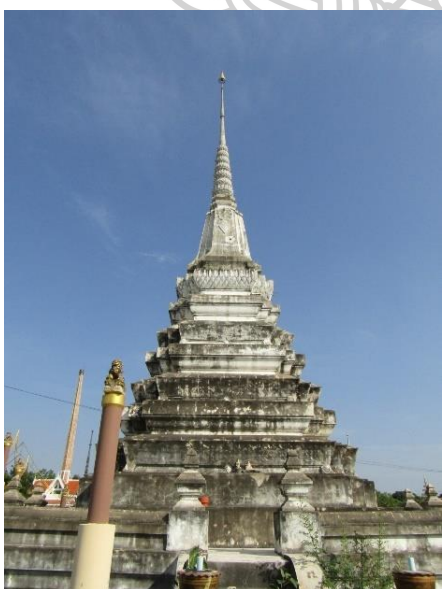
ภาพที่ 193 (ซ้าย) เจดีย์ประธานวัดเหมืองใหม่

เจดีย์ทรงเครื่องที่มีหน้าที่เป็นเจดีย์ประธานได้แก่ เจดีย์ประธานวัดเหมืองใหม่ (ภาพที่ 193) ตั้งอยู่บริเวณทิศตะวันออกเฉียงเหนือของพระอุโบสถ ในตำแหน่งศูนย์กลางของพื้นที่ของวัด โดยองค์เจดีย์ตั้งอยู่บนส่วนฐานประทักษิณ ในผังสี่เหลี่ยมจัตุรัส มีการทำพนักกันตกเตี้ย ๆ รอบฐานประทักษิณ ส่วนเจดีย์ใช้ระเบียบของเจดีย์ทรงเครื่องทั่วไปตามที่กล่าวไปแล้วข้างต้น หากแต่น่าสังเกตว่าบัวทรงลุ่มของเจดีย์องค์นี้ปลายกลีบไม่จุ่มเข้าด้านในเป็นทรงลุ่มเท่าที่ควร และมีการประดับงานปูนปั้นเป็นทับทรวงที่กลางองค์ระฆังด้วย

สำหรับเจดีย์ประธานวัดเหมืองใหม่นี้เข้าใจว่าน่าจะเจตนาสร้างขึ้นเพื่อให้เป็นเจดีย์ประธานของวัด จากแนวความคิดการใช้เจดีย์ทรงเครื่องเป็นเจดีย์ประธานของวัดและทรวดทรงของเจดีย์ อาจสามารถเปรียบเทียบกับเจดีย์ทรงเครื่องที่เป็นประธานของวัดซึ่งเป็นงานของช่างในราชธานี เช่น เจดีย์วัดนางนอง กรุงเทพฯ (ภาพที่ 194) ซึ่งสร้างขึ้นในสมัยรัชกาลที่ 3¹²⁹ ได้ ดังนั้นสำหรับเจดีย์วัดเหมืองใหม่เนื่องจากอยู่ห่างไกลจากราชธานี แต่รูปแบบที่ยังคงความใกล้เคียงกับงานในราชธานีอยู่ จึงอาจจะกำหนดอายุให้ล่าช้าลงมาอีกเล็กน้อย โดยไม่เก่าไปกว่าช่วงครึ่งแรกของพุทธศตวรรษที่ 25

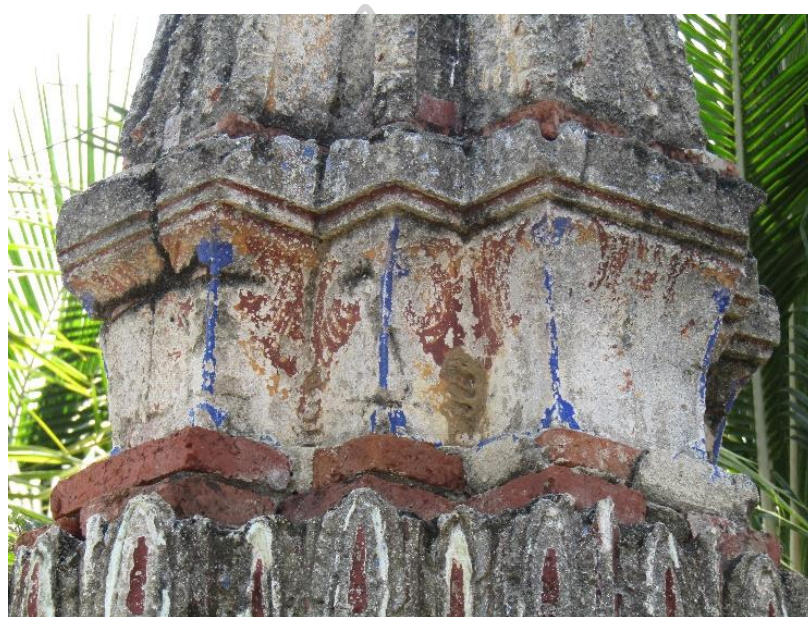
ภาพที่ 199 ร่องรอยงานจิตรกรรมที่ปรากฏบริเวณเจดีย์ทรงเครื่อง วัดบางวันทอง

รูปแบบของเจดีย์ทรงเครื่องที่พบเหล่านี้ มีรูปแบบที่ค่อนข้างคล้ายคลึงกัน โดยมักตั้งบนฐานรองด้านล่างในผังสี่เหลี่ยมจัตุรัส ถัดขึ้นมามักจะเป็นชุดฐานสิงห์ซ้อนกัน 2 ชั้น หรือ 2 ชั้นครึ่ง (หมายถึงมีขาสิงห์ 3 ชั้นซ้อนกัน แต่ชั้นบนสุดไม่ครบระเบียบฐานสิงห์ คือไม่มีท้องไม้บัวหงายและหน้ากระดานบน) ตามแต่สัดส่วนของเจดีย์แต่ละองค์ และองค์ระฆังในผังเพิ่มมุมไม้สิบสอง บางองค์อาจมีการประดับงานปูนปั้นเป็นทับทรวงที่กลางองค์ระฆัง หรือเจาะช่อง และนอกจากนี้เจดีย์หลายองค์พบที่มีการเขียนจิตรกรรมด้วย เช่น เจดีย์วัดเสด็จ และเจดีย์วัดบางวันทอง ซึ่งใช้โทนสีแดง สีเหลือง และสีน้ำเงินเป็นหลัก ซึ่งเป็นลักษณะของงานจิตรกรรมแบบจีนที่พบโดยทั่วไปในพื้นที่ (ภาพที่ 199)

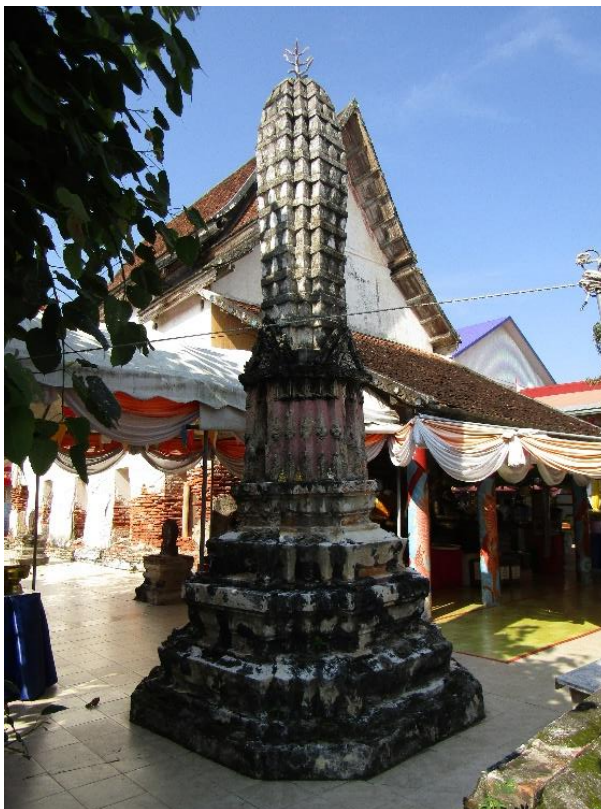
ภาพที่ 200 ปรางค์วัดอินทาราม

ปราสาทวัดอินทาราม (ภาพที่ 200) เป็นปราสาทขนาดเล็ก ด้านหน้าของพระอุโบสถเก่า ลักษณะของปราสาทองค์นี้คือฐานด้านล่างสุดเป็นฐานในผังแปดเหลี่ยม ซึ่งน่าจะอยู่ภายใต้ชั้นดิน ถัดขึ้นมาเป็นชุดฐานสิงห์ในผังเพิ่มมุมไม้ยี่สิบ แต่ไม่มีการทำชั้นเชิงบาตร มุมของชุดฐานสัมพันธ์กับมุมของเรือนธาตุเมื่อรวมซุ้มจรนำที่ซ้อนกัน 2 ชั้น ซึ่งปรากฏในปราสาทสมัยอยุธยาเสมอ บริเวณส่วนกลางของเรือนธาตุมีงานปูนปั้น ถัดขึ้นไปเป็นส่วนยอดที่ลดลงเหลือเพียงเพิ่มมุมไม้สิบสอง ทรวดทรงของส่วนยอดสูงชะลูดมีความคอคดบริเวณเอวเล็กน้อย นอกจากนี้ยังมีการแบ่งชั้นซ้อนที่มีจำนวนถึงมากถึง 11 ชั้น มีการประดับด้วยกลีบขนุน บรรพแฉงที่เป็นเก็จสามเหลี่ยมขนาดเล็ก และยังพบร่องรอยการเขียนภาพจิตรกรรมรวมทั้งระบายสีลงบนปราสาทองค์นี้ด้วย ซึ่งลักษณะของการใช้โทนสีที่ยังคงหลงเหลืออยู่บ้างยังคงบ่งชี้ให้ทราบได้ว่าน่าจะเป็นฝีมือของกลุ่มช่างจีน

ลักษณะของปราสาทตั้งที่ได้กล่าวมาข้างต้นย่อมแสดงให้เห็นว่าปราสาทองค์นี้มีลักษณะของความคลี่คลายไปสู่ความเป็นงานพื้นบ้านมากแล้ว รวมทั้งระเบียบฐานรูปแบบรายละเอียดของฐานตามจารีตของปราสาทในสมัยรัชกาลที่ 3 ซึ่งเป็นยุคสุดท้ายของการสร้างปราสาทในงานที่ได้รับการอุปถัมภ์โดยราชสำนักก็ไม่ปรากฏในระเบียบฐานของปราสาทองค์นี้เลย ดังนั้นจากงานศิลปกรรมต่าง ๆ ที่ปรากฏอาจกำหนดได้ว่าปราสาทองค์นี้อาจจะมีอายุสมัยในช่วงครึ่งหลังพุทธศตวรรษที่ 25 แต่อย่างไรก็ดีโครงสร้างภายในตั้งแต่ส่วนฐานถึงเรือนธาตุอาจสามารถเก่าไปถึงสมัยอยุธยาปลาย - ต้นรัตนโกสินทร์ได้แต่ไม่สามารถบ่งชี้ได้ชัดเจน

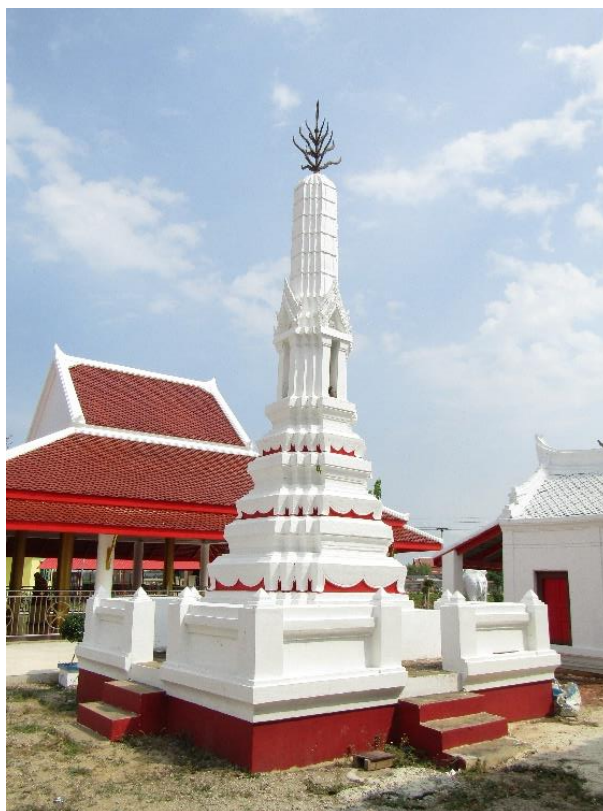
ภาพที่ 201 ปรางค์วัดปากน้ำ

ปรางค์วัดปากน้ำ (ภาพที่ 201) เป็นปรางค์ขนาดเล็ก 2 องค์ตั้งคู่กันบริเวณด้านทิศใต้ของวิหารคุณพ่อบ้านแหลม โดยปรางค์ทั้ง 2 องค์มีลักษณะเช่นเดียวกัน ส่วนฐานด้านล่างสุดเป็นฐานเขียงสำหรับประทักษิณในผังสี่เหลี่ยมจัตุรัส มีพนักกันดกล้อมทั้ง 4 ด้าน ส่วนตัวองค์ปรางค์มีสัดส่วนที่ค่อนข้างสูงชะลูดประกอบไปด้วยส่วนฐานเขียงในผังเพิ่มมุมไม้สิบหก ถัดขึ้นไปเป็นชุดฐานสิงห์ในผังเพิ่มมุมไม้สิบหก ซ้อนกัน 3 ฐาน ถัดขึ้นไปเป็นส่วนเรือนที่มีการออกซุ้มจรณะทั้ง 4 ด้าน เมื่อรวมทั้งซุ้มและเรือนธาตุเข้าด้วยกันอยู่ในผังเพิ่มมุมไม้สิบหก ไปจนถึงส่วนยอดที่เป็นคันทวยเพริ้วขึ้นไป มีการแบ่งชั้นได้ 7 ชั้น แต่ละชั้นประดับกลีบบนที่บางจนแทบติดไปกับแกนของยอดปรางค์

ปรางค์องค์นี้น่าจะเป็นปรางค์ที่พยายามสร้างขึ้นล้อกับระเบียบของปรางค์ของหลวงได้ค่อนข้างใกล้เคียง หากแต่ว่าจำนวนมุมที่เป็นเลขคู่ ไม่มีมุมประธาน และส่วนประกอบสำคัญหลายส่วนหายไปเช่นชั้นเชิงบาตร ชั้นเชิงบาตรครุฑแบก ย่อมแสดงให้เห็นว่าแท้จริงแล้วช่างท้องถิ่นไม่เข้าใจระเบียบของปรางค์แบบราชสำนัก รวมทั้งงานปูนของปรางค์คู่นี้เป็นงานซีเมนต์เช่นเดียวกับโบสถ์และวิหาร ดังนั้นอายุสมัยของปรางค์คู่นี้จึงควรจะอยู่ในช่วงครึ่งหลังของพุทธศตวรรษที่ 25 เช่นกัน

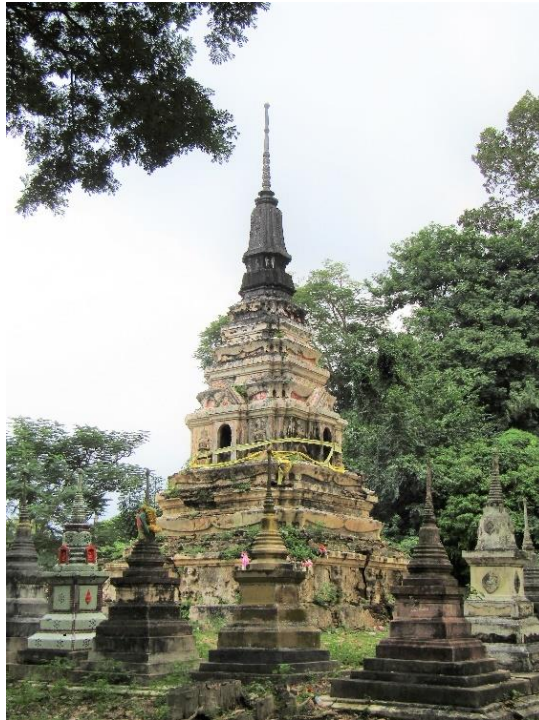
ภาพที่ 203 เจดีย์ประธานวัดเกาะศาลพระ

นอกจากปรากฏที่สามารถศึกษารูปแบบได้อย่างชัดเจนแล้ว ยังพบว่ามียุทธบาทที่น่า
 สังเกตว่าสร้างครอบเจดีย์ทรงปรากฏอยู่ ได้แก่ เจดีย์ประธานวัดเกาะศาลพระ (ภาพที่ 203) ที่ถึงแม้ว่า
 ในปัจจุบันจะถูกสร้างครอบด้วยเจดีย์ทรงปราสาทยอดแล้ว แต่เมื่อสังเกตบริเวณช่องจรนำของส่วน
 เรือนธาตุแล้ว พบร่องรอยของซุ้มจะระนำอีกชุดหนึ่งอยู่ด้านใน โดยลักษณะของซุ้มน่าจะเป็นซุ้มแบบ
 ซุ้มบรรพท์แฉ่งซ้อนกัน 2 ซุ้ม ที่หน้าบันมีงานปูนปั้นเป็นลวดลายดอกพุดตานก้านแย่ง (ภาพที่ 204)
 ซึ่งเป็นระเบียบลวดลายที่นิยมในช่วงรัชกาลที่ 3 เช่น ลวดลายที่หน้าบันซุ้มจรนำของปรากฏประธาน
 วัดอรุณราชวราราม บางกอกน้อย (ภาพที่ 205) ซึ่งสร้างขึ้นในช่วงรัชกาลที่ 2 และแล้วเสร็จในสมัย
 รัชกาลที่ 3¹³¹ (งานประดับตกแต่งเป็นงานในสมัยรัชกาลที่ 3) ซึ่งอาจสามารถนำมาใช้เป็นหมุดหมาย
 ในการกำหนดอายุเจดีย์ที่อยู่ภายในของวัดเกาะศาลพระว่าน่าจะอยู่ในช่วงรัชกาลที่ 3 ลงมาได้
 เช่นกัน

ดังนั้นสำหรับเจดีย์ประธานของวัดเกาะศาลพระ เดิมน่าจะเป็นเจดีย์ทรงปราสาทที่มีอายุสมัยในช่วงปลายของพุทธศตวรรษที่ 24 - ต้นพุทธศตวรรษที่ 25 และมีการก่อพอกทับเป็นเจดีย์ทรงปราสาทยอดดั่งที่เห็นในปัจจุบันในช่วงครึ่งหลังพุทธศตวรรษที่ 25

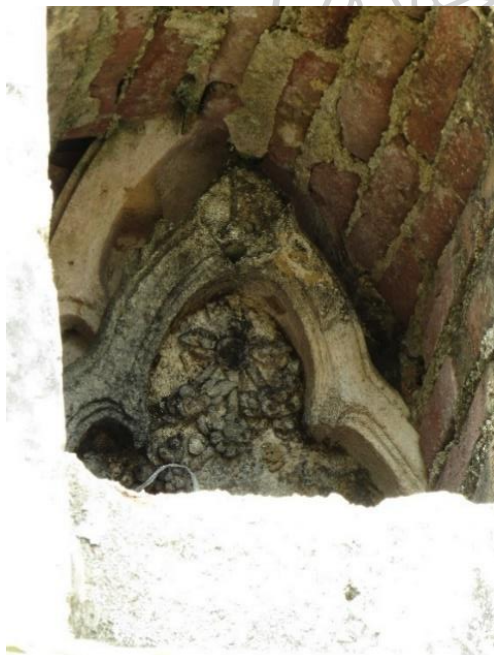
ภาพที่ 204 (ซ้าย) ร่องรอยของซุ้มจรนำภายในซุ้มของเจดีย์ประธานวัดเกาะศาลพระ

เมื่อพิจารณาจากซุ้มจรนำของเจดีย์ที่อยู่ด้านในกับรูปแบบเจดีย์ที่นิยมสร้างขึ้นในสมัยรัชกาลที่ 3 ที่มีการทำซุ้มจรนำแล้วพบว่า มีเฉพาะเจดีย์ทรงปราสาทเท่านั้นที่มีการทำซุ้มจรนำ อีกทั้งเมื่อเทียบสัดส่วนจากฐานขึ้นแล้วก็พบว่าต้องสัดส่วนกับการเป็นเจดีย์ทรงปราสาทด้วย จึงเชื่อว่าเจดีย์ประธานเดิมที่อยู่ด้านในก็ควรจะเป็นเจดีย์ทรงปราสาทมาก่อน ซึ่งเมื่อวิเคราะห์เพิ่มเติมลงถึงสัดส่วนขนาดความสูงของปราสาทเมื่อสมบูรณ์ก็ควรจะมีส่วนยอดสุดเท่ากับส่วนบัวทรงกลมรองรับองค์ระฆังพอดี (ลายเส้นที่ 4)

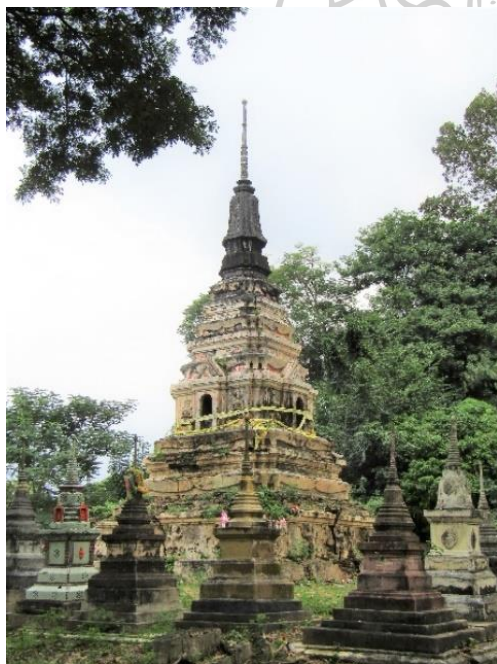
ภาพที่ 206 เจดีย์ประธานวัดเกาะศาลพระ

เจดีย์ทรงปราสาทยอดที่พบในวัดเกาะศาลพระประกอบด้วยเจดีย์ประธาน (ภาพที่ 206) และเจดีย์บริวาร (ภาพที่ 207) โดยเจดีย์ประธาน ตั้งอยู่บริเวณหลังพระอุโบสถเก่า มีรูปแบบของเจดีย์ประกอบไปด้วยส่วนฐานเป็นฐานบัวคว่ำบัวหงายยึดท้องไม้สูงในผังสี่เหลี่ยมจัตุรัสที่ท้องไม้มีการประดับงานปูนปั้นคอนกรีตเป็นรูปพลแบก ถัดขึ้นไปเป็นส่วนฐานสิงห์ซ้อนกัน 1 ฐาน ครึ่งในผังเพิ่มมุมไม้สิบสอง ถัดขึ้นไปจึงเป็นส่วนเรือนธาตุ ที่มีลักษณะเป็นฐานบัวยึดท้องไม้สูงในผังสี่เหลี่ยมเพิ่มมุมไม้สิบสองเช่นเดียวกับฐาน ที่ส่วนเรือนธาตุแต่ละด้านมีการทำซุ้มจรณะ โดยมีลักษณะเป็นซุ้มบรรพแถลง 2 ซุ้ม ซ้อนกัน กรอบซุ้มประดับงานปูนปั้นเป็นช่อฟ้า ใบระกา และเศียรนาคที่ปลายกรอบซุ้ม หน้าบันเขียนจิตรกรรมรูปพระพุทธเจ้าประทับบนดอกบัว ที่ผนังเรือนธาตุมีประติมากรรมปูนปั้นนูนต่ำรูปยักษ์ชกดาบซุ้มด้านละ 1 ตน ถัดขึ้นไปจึงเป็นส่วนยอดที่ใช้เจดีย์ทรงเครื่องประกอบด้วยชุดฐานสิงห์ ซ้อนกัน 2 ฐานครึ่ง ถัดขึ้นไปเป็นบัวทรงกลม เอวชั้น รองรับองค์ระฆัง และบัลลังก์ในผังเพิ่มมุมไม้สิบสอง ถัดขึ้นไปเป็นบัวทรงกลมเถาจำนวน 5 ชั้น ถัดขึ้นไปเป็นปัส

วงแหวน ปลียอด และเม็ดน้ำค้างตามลำดับ นอกจากนี้ยังมีร่องรอยของการระบายสีและเขียนภาพจิตรกรรมตลอดทั้งองค์เจดีย์ โดยใช้สีเหลือง สีแดง และ สีน้ำเงิน ลวดลายต่าง ๆ เช่น ลายประแจจีน ลายดอกบัว และลวดลายเครือแบบจีน เป็นต้น (ภาพที่ 208) ลักษณะงานศิลปกรรมดังกล่าวข้างต้นสามารถกำหนดอายุอยู่ในช่วงครึ่งหลังของพุทธศตวรรษที่ 25

สำหรับเจดีย์ทรงปราสาทยอดทั้ง 2 แบบ สามารถกำหนดอายุได้จากวัสดุที่ใช้ในการก่อสร้างซึ่งเป็นปูนคอนกรีตหรือปูนซีเมนต์ และการบร๋องรอยของการระบายสีและเขียนภาพจิตรกรรมตลอดทั้งองค์เจดีย์ โดยใช้สีเหลือง สีแดง และ สีน้ำเงิน และลวดลายต่าง ๆ เช่น ลายประแจจีน ลายดอกบัว และลวดลายเครือแบบจีน วัสดุและเทคนิคที่กล่าวมาข้างต้นเป็นที่นิยมในช่วงครึ่งหลังของพุทธศตวรรษที่ 25 ดังนั้นจึงอาจกำหนดอายุเจดีย์ทรงปราสาทยอดที่วัดเกาะศาลพระได้ในช่วงครึ่งหลังของพุทธศตวรรษที่ 25

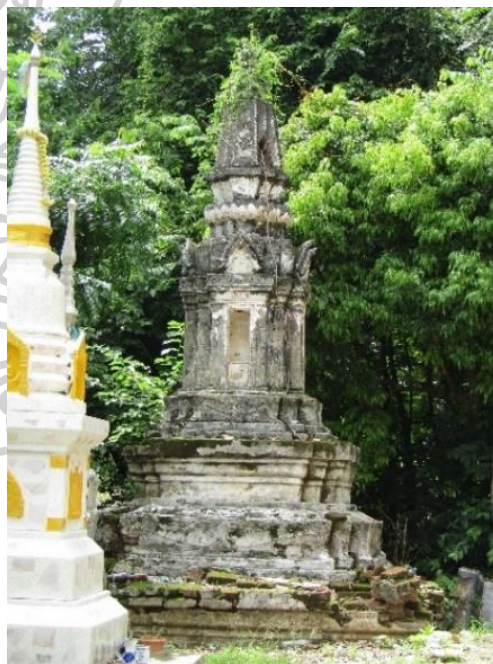
ภาพที่ 207 เจดีย์บริวารวัดเกาะศาลพระ

ส่วนเจดีย์บริวารวัดเกาะศาลพระ ตั้งอยู่บริเวณมุมทั้ง 4 ของเจดีย์ประธาน ลักษณะของเจดีย์ตั้งอยู่บนฐานบัวในผังสี่เหลี่ยมจัตุรัส ถัดขึ้นไปจึงเป็นชุกฐานสิงห์ในผังเพิ่มมุมไม้สิบสอง ซ้อนกัน 1 ฐานครึ่ง ถัดขึ้นไปเป็นส่วนเรือนธาตุในผังสี่เหลี่ยมเพิ่มมุมไม้สิบสองเช่นเดียวกัน และมีการทำซุ้มจรณะในลักษณะของซุ้มบรรพท์แฉงซ้อนกัน 2 ชั้น ถัดขึ้นไปเป็นส่วนยอดที่ใช้ระเบียบของเจดีย์ทรงเครื่อง ได้แก่ บัวทรงกลม เอวชั้น ร่องรับองค์ระฆัง ส่วนยอดเหนือจากนั้นได้ชำรุดหักพังไปหมดทุกองค์แต่สามารถสันนิษฐานได้ว่าน่าจะมีบัลลังก์ในผังเพิ่มมุมไม้สิบสอง ถัดขึ้นไปเป็นบัวทรงกลมเถา ปลี วงแหวน ปลียอด และเม็ดน้ำค้างตามลำดับ อีกทั้งมีร่องรอยของงานจิตรกรรมเช่นเดียวกับเจดีย์ประธานด้วย

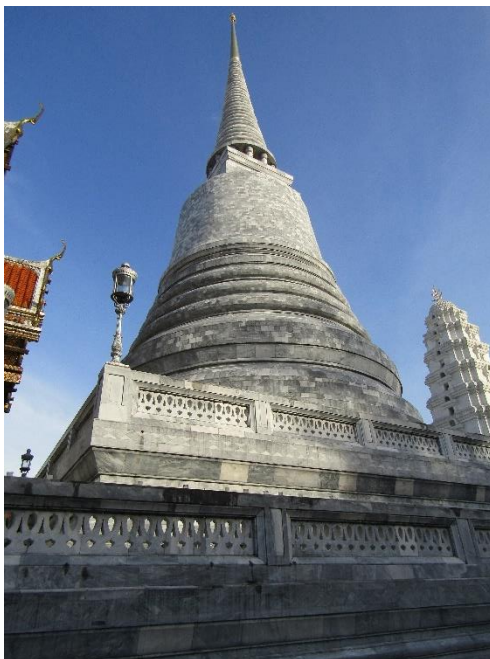
ส่วนคติการสร้างเจดีย์ทรงระฆังในสมัยรัตนโกสินทร์นั้น พระบาทสมเด็จพระจอมเกล้าเจ้าอยู่หัว รัชกาลที่ 4 มีพระราชประสงค์ให้สร้างเจดีย์ที่มีรูปแบบดั้งเดิม และดูมีความมั่นคงแข็งแรง ซึ่งทรงหมายถึงเจดีย์ทรงระฆัง¹³⁹ เป็นปัจจัยสำคัญที่เจดีย์ทรงนี้กลับมามีบทบาทในสมัยรัตนโกสินทร์ โดยเฉพาะในสมัยรัชกาลที่ 4 หรือช่วง ปลายพุทธศตวรรษที่ 24-ต้นพุทธศตวรรษที่ 25 เป็นต้นมา โดยรูปแบบของเจดีย์ทรงระฆังในสมัยรัตนโกสินทร์โดยรวมแล้วยังมีรูปแบบใกล้เคียงกับเจดีย์ทรงระฆังในศิลปะอยุธยาตอนกลาง โดยมักจะมีฐานประทักษิณในผังสี่เหลี่ยมจัตุรัสอย่างน้อย 1 ฐาน ถัดขึ้นไปเป็นส่วนฐานของเจดีย์ที่เป็นฐานบัวในผังกลมรองรับส่วนรองรับองค์ระฆังที่เป็นชุกมาลัยเถาซ้อนกัน 3 ชั้น ถัดขึ้นไปเป็นฐานบัวที่คาดเส้นลูกแก้วออกไก่อ่ 1 เส้น ซึ่งเป็นลักษณะเฉพาะของเจดีย์ทรงระฆังในศิลปะรัตนโกสินทร์ แทนบัวปากกระชังในเจดีย์แบบสุโขทัย-อยุธยา¹⁴⁰ ถัดขึ้นไปเป็นส่วนองค์ระฆังขนาดใหญ่ในผังกลม บัลลังก์ขนาดใหญ่ในผังสี่เหลี่ยมจัตุรัส ก้านฉัตร เสาทาน บัวฝาละมี ปล้องไฉน ปลียอดและเม็ดน้ำค้างตามลำดับ เช่น เจดีย์ประธานวัดราชประดิษฐสถิตมหาสีมาราม เป็นต้น (ภาพที่ 212)

ภาพที่ 212 เจดีย์ประธานวัดราชประดิษฐสถิตมหาสีมาราม ตัวอย่างเจดีย์ทรงระฆังสมัยรัชกาลที่ 4

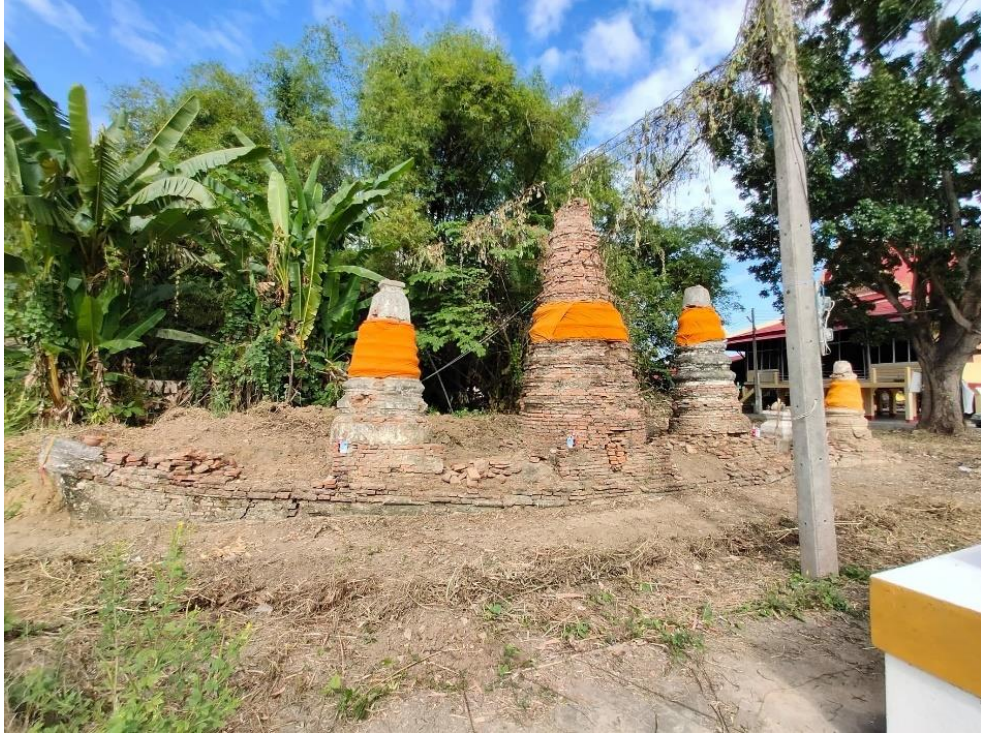
รูปแบบทางศิลปกรรมของเจดีย์บนเรือสำเภาลำใหญ่ประกอบด้วยส่วนฐานที่ทำเป็นรูปเรือสำเภา บรรทุกเจดีย์ทรงระฆังจำนวน 3 องค์ (ภาพที่ 213) โดยองค์กลางเป็นองค์ประธานมีขนาดใหญ่ที่สุด ส่วนองค์ที่ขนาบด้านหน้าและด้านหลังมีขนาดที่ย่อมลงมา ลักษณะของเจดีย์ทั้ง 3 องค์มีองค์ประกอบคล้ายคลึงกันกล่าวคือ มีส่วนฐานเชิงในผังสี่เหลี่ยมจัตุรัสรองรับส่วนล่างสุดของเจดีย์ ถัดขึ้นไปจึงเป็นฐานบัวในผังกลม ถัดขึ้นไปเป็นส่วนรองรับองค์ระฆังที่ใช้ชุดมัลลยเถาซ้อนกันจำนวนมาก โดยองค์เจดีย์ประธานใช้มัลลยเถาซ้อนกันถึง 9 ชั้น ส่วนเจดีย์ที่ขนาบด้านหน้าใช้ชุดมัลลยเถาจำนวน 4 ชั้น และองค์ด้านท้ายสำเภาใช้ชุดมัลลยเถา 5 ชั้น ถัดขึ้นไปด้านบนของส่วนรองรับองค์ระฆังไม่ปรากฏชั้นบัวปกระฆังหรือฐานบัวลูกแก้วอกไก่แล้ว แต่เป็นส่วนของตัวองค์ระฆังเลย ซึ่งกลายเป็นองค์ระฆังขนาดเล็ก และน่าเสียดายว่าชั้นถัดขึ้นไปจากนั้นได้หักพังลงมาหมดทุกองค์แล้ว ส่วนเจดีย์อีกชุดหนึ่งที่แยกอยู่บนเรือสำเภาอีกลำหนึ่ง (ภาพที่ 214) ก็มีลักษณะเช่นเดียวกันแต่มีขนาดที่ย่อมกว่า และมีความชำรุดมากกว่าโดยมีเหลือถึงเพียงส่วนรองรับองค์ระฆังเท่านั้น จากชิ้นส่วนที่เหลืออยู่เชื่อว่าน่าจะใช้ชุดมัลลยเถาจำนวน 4-5 ชั้น ทั้งนี้เชื่อว่าหากเจดีย์ทุกองค์อยู่ในสภาพสมบูรณ์ก็ควรจะมี

บัลลังก์ในผังสี่เหลี่ยมจัตุรัส ก้านฉัตร บัวฝาละมี ปล้องไฉน ปลียอดและเม็ดน้ำค้างตามลำดับ ซึ่งเป็น
ระเบียบพื้นฐานทั่วไปของเจดีย์ทรงระฆังในสมัยรัตนโกสินทร์ (ลายเส้นที่ 6)

ภาพที่ 213 กลุ่มเจดีย์บนสำเภาลำใหญ่ วัดเกาะลอยอุทุมเอกราชาราม

จากรูปแบบของเจดีย์ หากเทียบกับเจดีย์ทรงระฆังในสมัยรัตนโกสินทร์แบบมาตรฐานที่เริ่มเกิดขึ้นและนิยมในช่วงรัชกาลที่ 4 หรือปลายพุทธศตวรรษที่ 24 – ต้นพุทธศตวรรษที่ 25 หากว่าเจดีย์ของวัดเกาะลอยอุดมเอศารามนี้มีการทำส่วนรองรับองค์ระฆังที่ซ้อนกันจนสูงผิดจากระเบียบเดิมที่มีมาก่อน จึงทำให้ส่วนฐานของเจดีย์สูงชะลูดขึ้นอย่างมาก แสดงให้เห็นว่ามีพัฒนาการไปในทิศทางที่เป็นงานช่างพื้นบ้านมากขึ้นแล้ว ดังนั้นจึงอาจกำหนดอายุของเจดีย์ที่วัดเกาะลอยอุดมเอศารามได้ว่าน่าจะอยู่ในช่วงกลาง – ปลายพุทธศตวรรษที่ 25

ดังนั้นเจดีย์ทรงระฆังบนฐานรูปเรือสำเภาของวัดเกาะลอย อุดมเอกธาราม อาจสามารถสรุปได้ว่าเป็นเจดีย์บรรจุอัฐิที่น่าจะสร้างขึ้นในช่วงครึ่งหลังของพุทธศตวรรษที่ 25 โดยเลือกใช้รูปแบบของเจดีย์ทรงระฆังที่มีรูปแบบที่เป็นพื้นบ้านลง คือการทำซุ้มรองรับองค์ระฆังที่มากกว่าระเบียงของเจดีย์ในระยะก่อนหน้า นอกจากนี้การทำฐานรองรับเจดีย์เป็นรูปเรือสำเภา อาจเกี่ยวเนื่องกับแนวความคิดเรื่องเรือเป็นสัญลักษณ์ของพาหนะที่จะพาแก้วพันธุสงสารซึ่งสัมพันธ์กับหน้าที่ของเจดีย์ที่เป็นเจดีย์บรรจุอัฐิผู้วายชนม์ รวมทั้งการทำฐานของเจดีย์เป็นรูปเรือก็อาจสัมพันธ์กับตำแหน่งที่ตั้งของเจดีย์ที่อยู่ใกล้กับทางน้ำ หรือความเกี่ยวข้องกับขามมอญในพื้นที่

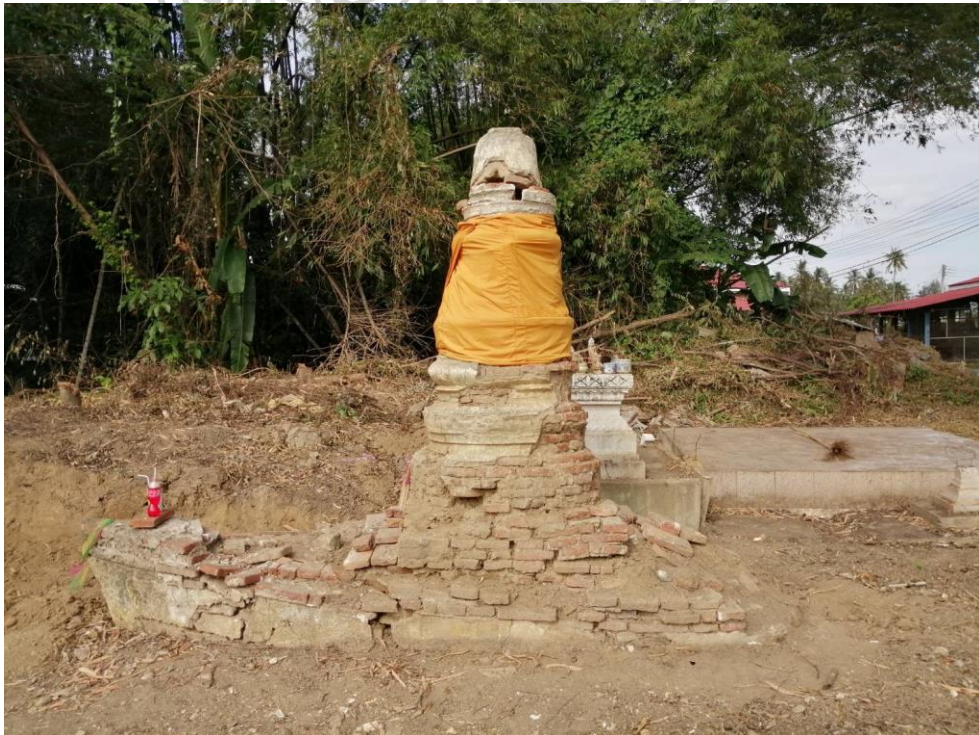
สำหรับเจดีย์ทรงระฆังในพื้นที่บริเวณริมคลองแควอ้อมถือว่าเป็นกลุ่มรูปแบบเจดีย์ที่พบน้อยที่สุด โดยพบเพียงเจดีย์บรรจุอัฐิขนาดไม่ใหญ่มาก ที่วัดเกาะลอยอุทุมเอกราชาม เท่านั้นเป็นจำนวน 2 กลุ่ม กลุ่มแรกตั้งอยู่บนฐานรูปเรือสำเภาลำใหญ่ 3 องค์ และอีกกลุ่มหนึ่งตั้งอยู่บนเรือสำเภาลำเล็ก 1 องค์ รวม 4 องค์

ภาพที่ 214 เจดีย์บนเรือสำเภาลำเล็ก วัดเกาะลอยอุทุมเอกราชาราม

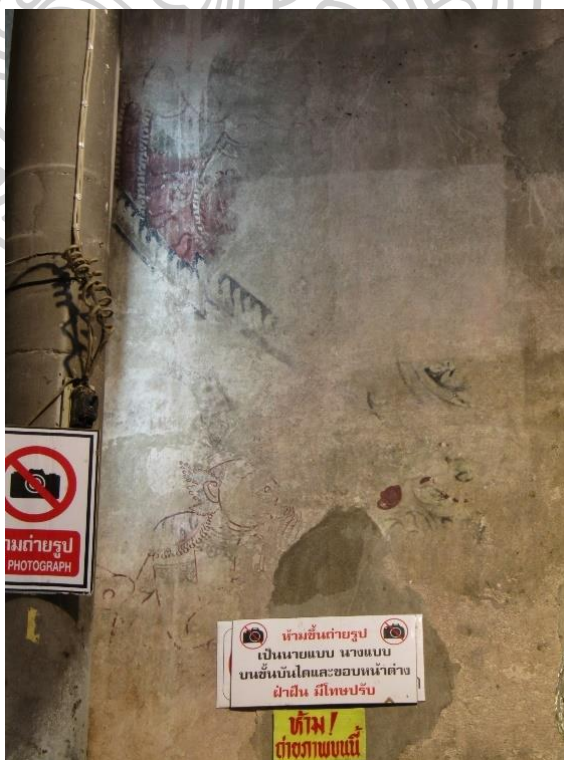
ฝาผนังสกัดหลังพระประธาน ค่อนข้างเลือนรางอย่างมาก เหลือเพียงด้านขวาของพระ ประธานเล็กน้อยที่พบร่องรอยของงานจิตรกรรม ได้แก่ เส้นสีเทา เขียนด้วยเส้นสีดำ เส้นมีขนาดใหญ่ และลายเส้นเขียนด้วยสีแดงเป็นภาพบุคคลนั่งห่มหนึ่งเสื่อพนมมือหันหน้าไปทางประพุทธรูป ประธาน (ภาพที่ 215) อย่างไรก็ตามด้วยความที่ภาพจิตรกรรมส่วนนี้เหลืออยู่เพียงปริมาณที่น้อย อย่างมาก จึงไม่สามารถจำกัดความได้ว่าเป็นเรื่องใดอย่างชัดเจน

ภาพที่ 215 ภาพจิตรกรรมฝาผนังบริเวณผนังสกัดหลังพระประธาน พระอุโบสถเก่า วัดบางกุ่ม

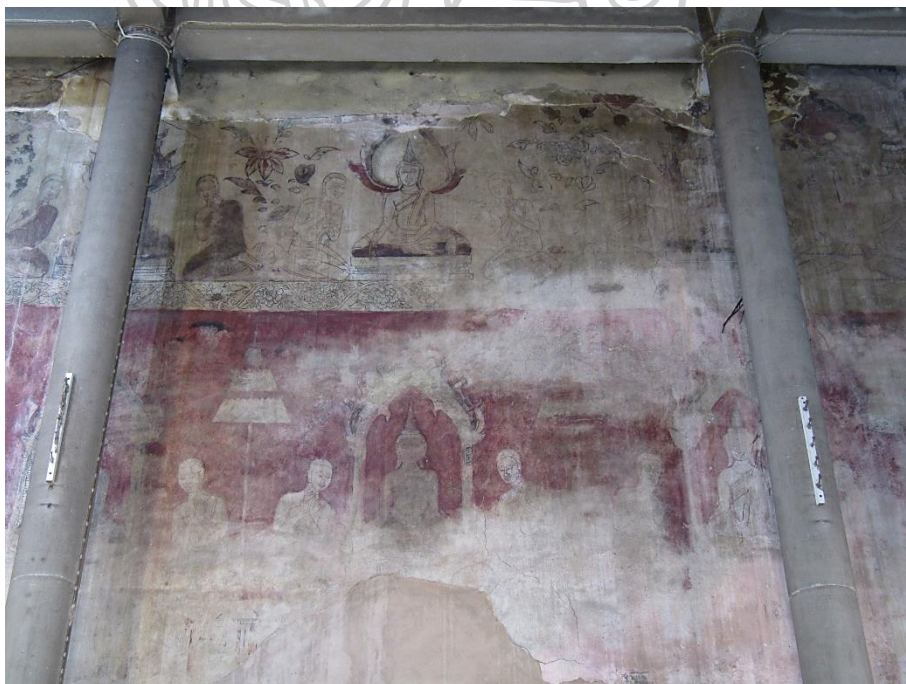
ภาพที่ 216 ภาพจิตรกรรมฝาผนังเหนือช่องหน้าต่างด้านแปของพระอุโบสถเก่า วัดบางกุ้ง

ส่วนชั้นล่างยังคงเขียนเรื่องพระอดีตพุทธเจ้าเช่นเดียวกัน กล่าวคือมีพระพุทธรเจ้าประทับนั่งบนฐาน ด้านหลังเป็นซุ้มพระรัศมี และพระสาวกขนาบทั้ง 2 ข้าง หากแต่ว่าในชั้นนี้ทั้งพระพุทธรเจ้าและพระสาวกกลับปล่อยทั้งส่วนพระฉวีและส่วนจีวรให้มีสีขาว คงจะเป็นไปเพื่อขบเน้นให้มีความโดดเด่นจากพื้นหลังที่ระบายสีแดงตลอดทั้งแนวสลับกับชั้นด้านบน อีกทั้งการค้นจังหวะระหว่างชุดพระอดีตพุทธเจ้าแต่ละชุดก็มีการเปลี่ยนแปลงโดยการใช้ฉัตรเป็นตัวค้นจังหวะ และนอกจากนี้ ระหว่างชั้นทั้ง 2 ยังมีการเขียนลายหน้ากระดานเพื่อแบ่งพื้นที่ชั้นทั้ง 2 ให้ชัดเจน โดยในหน้ากระดานนั้นเขียนเป็นลายเครือดอกพุดตานใบเทศ ด้วยเส้นสีดำและปล่อยพื้นที่เป็นสีขาวของผนังอาคาร (ภาพที่ 216)

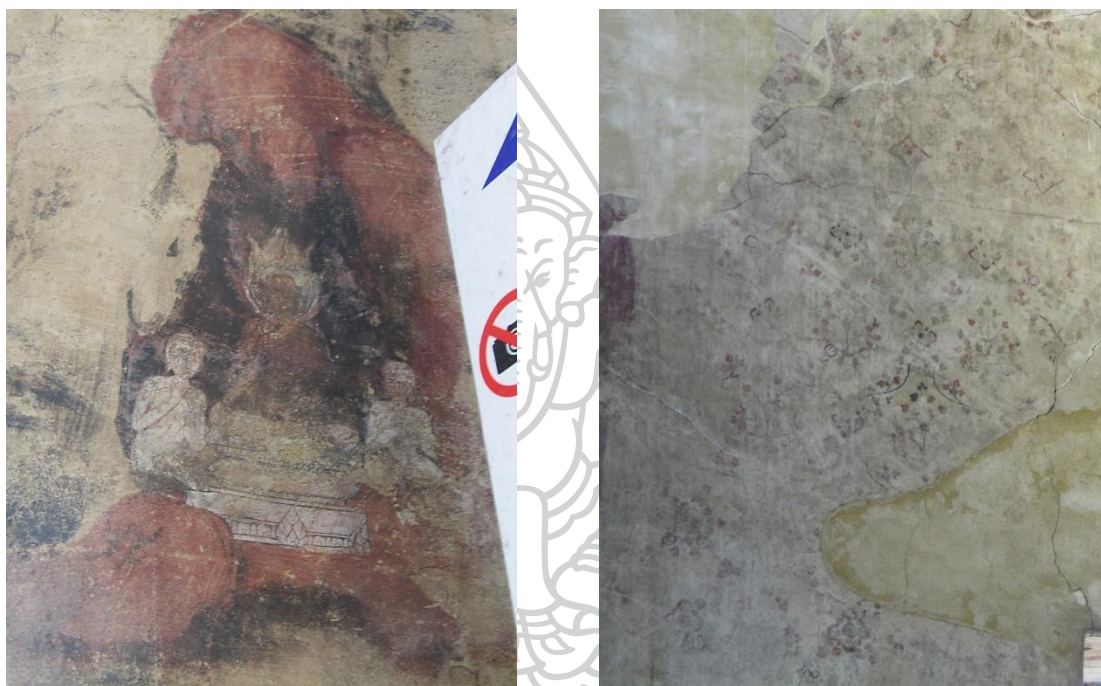
ภาพที่ 217 (ซ้าย) ภาพจิตรกรรมฝาผนังบริเวณด้านแปะระหว่างช่องหน้าต่างของพระอุโบสถเก่า วัดบางกุ้ง
ภาพที่ 218 (ขวา) ลวดลายแฉงที่บางห้องระหว่างผนังด้านแปะของพระอุโบสถเก่าวัดบางกุ้ง

ผนังด้านแปะระหว่างช่องหน้าต่าง เป็นอีกส่วนหนึ่งที่งานจิตรกรรมฝาผนังได้รับความเสียหายและลบเลือนอย่างมาก แต่ก็ยังคงเหลือร่องรอยบางส่วนที่สามารถนำมาวิเคราะห์ได้ โดยจากร่องรอยของงานจิตรกรรมที่ยังหลงเหลืออยู่ อาจสันนิษฐานได้ว่าน่าจะเขียนเรื่องพระพุทธประวัติ เนื่องจากพบภาพของพระพุทธเจ้าในอิริยาบถต่าง ๆ โดยทั่วไปของพื้นที่ที่เขียนภาพจิตรกรรม (ภาพที่ 217) นอกจากนี้บริเวณบางห้องภาพกลับมีการเขียนจิตรกรรมฝาผนังเป็นลายพุ่มข้าวบิณฑ์ใบเทศก้านแย่ง ชั่ว ๆ กันจำนวนมากในลักษณะของลายแฉงที่ใช้โทนสีเขียว และสีแดง ด้วยเช่นกัน (ภาพที่ 218)

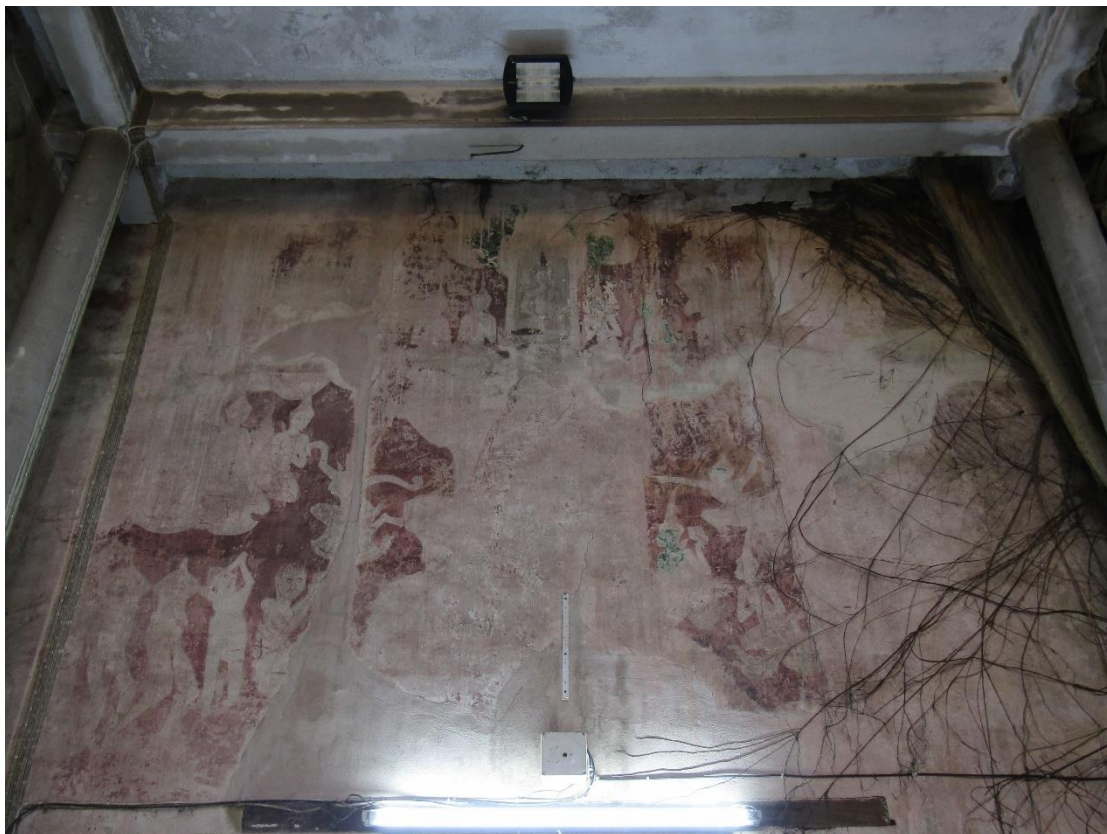
ภาพที่ 219 ผังสกัดด้านหน้าพระประธานของพระอุโบสถเก่า วัดบางกุ้ง

ส่วนผนังสกัดหน้า พบร่องรอยของงานจิตรกรรมที่มีพระพุทธเจ้าประทับนั่งในปราสาทสูงขีดด้านบนของภาพ ขนาบซ้ายขวาด้วยพระอินทร์และเหล่าเทวดานั่งพนมมือ ถัดลงมาด้านล่างเป็นลายเส้นสีแดงเขียนในลักษณะของบันได 3 ช่องทาง ด้านข้างเขียนรูปเทวดาเหาะพนมมือมองลงมายังบันได และรูปเมฆลากับริามสุร นอกจากนี้แถวด้านล่างยังมีรูปเปรตและสัตว์นรกอีกด้วย ดังนั้นภาพที่บริเวณผนังสกัดหน้าพระประธานจึงน่าจะเป็นตอนโปรดพุทธมารดาบนสวรรค์ชั้นดาวดึงส์ และ ตอนเสด็จลงจากสวรรค์ชั้นดาวดึงส์ ซึ่งเป็นเหตุการณ์ที่ต่อเนื่องกัน (ภาพที่ 219)

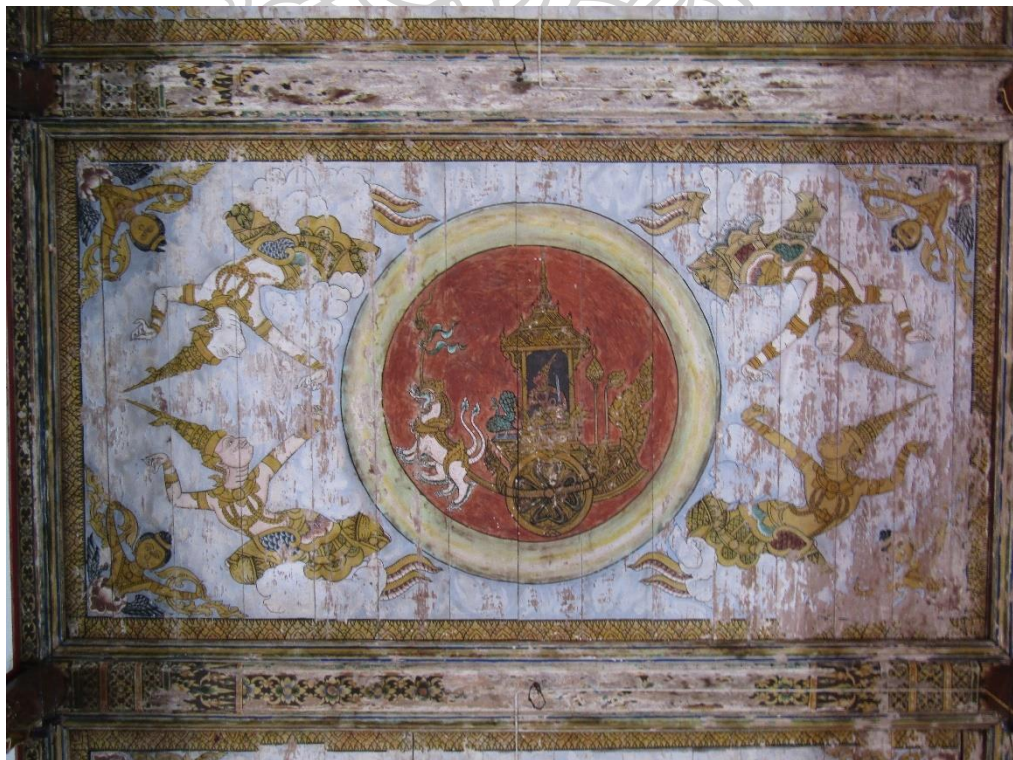
เป็นกลุ่มงานที่มีลักษณะสำคัญคือการเขียนภาพบริเวณฝ้าเพดานของอาคารที่มักจะเป็นแผ่นไม้ที่ถูกแบ่งเป็นห้อง ๆ ตามจังหวะของช่วงเสา เป็นภาพต่าง ๆ โดยมีภาพประธาน เช่น พระอาทิตย์ พระจันทร์ เป็นต้น อยู่บริเวณกลางของฝ้าเพดานในแต่ละห้อง จากนั้นจึงมีภาพตัวละครประกอบจำนวน 2 หรือ 4 คน รายล้อมภาพประธาน ซึ่งมักจะเป็นภาพของเทวดา หรือนักสิทธิ์วิทยาธร พร้อมทั้งภาพของก้อนเมฆรายล้อมในลักษณะของการอยู่บนฟ้าหรือสรวงสวรรค์ ลวดลายประกอบมักเป็นลวดลายไทยที่ได้แรงบันดาลใจจากลวดลายจีน เช่น ลายดอกโบตั๋น ลายดอกไม้ ลายใบเทศ เป็นต้น โทนสีที่มักเป็นโทนสีขาว สีคราม สีเขียว สีเหลือง สีแดง และสีดำ ซึ่งทั้งหมดค่อนข้างนวลตา ไม่ฉูดฉาด และมักใช้สีเหลืองระบายในส่วนของเครื่องทรงที่ทำจากทองคำโดยไม่มีการปิดทองลงบนงานจิตรกรรม (ภาพที่ 220 - 221)

ภาพที่ 220 ภาพจิตรกรรมบนฝ้าเพดานศาลาการเปรียญของวัดเสด็จ ภาพพระอาทิตย์แวดล้อมด้วยเทวดา

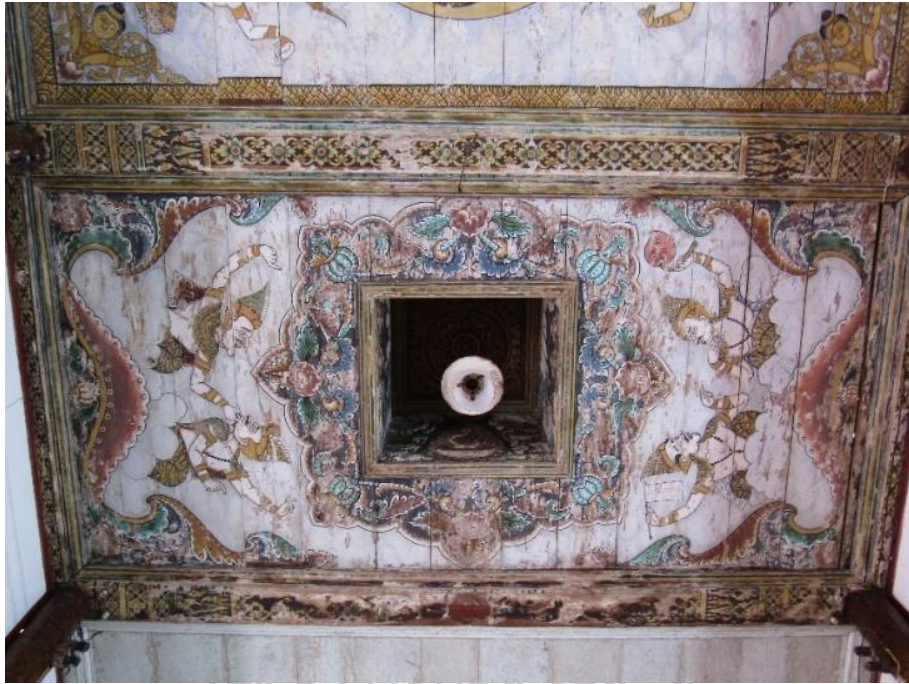
ภาพที่ 221 ภาพจิตรกรรมบนฝ้าเพดานของศาลาการเปรียญวัดเสด็จ ภาพนักสิทธิ์วิทยากรเหาะรายล้อมช่องฝ้าเพดานที่เขียนรูปพระพุทธเจ้าเป็นประธาน

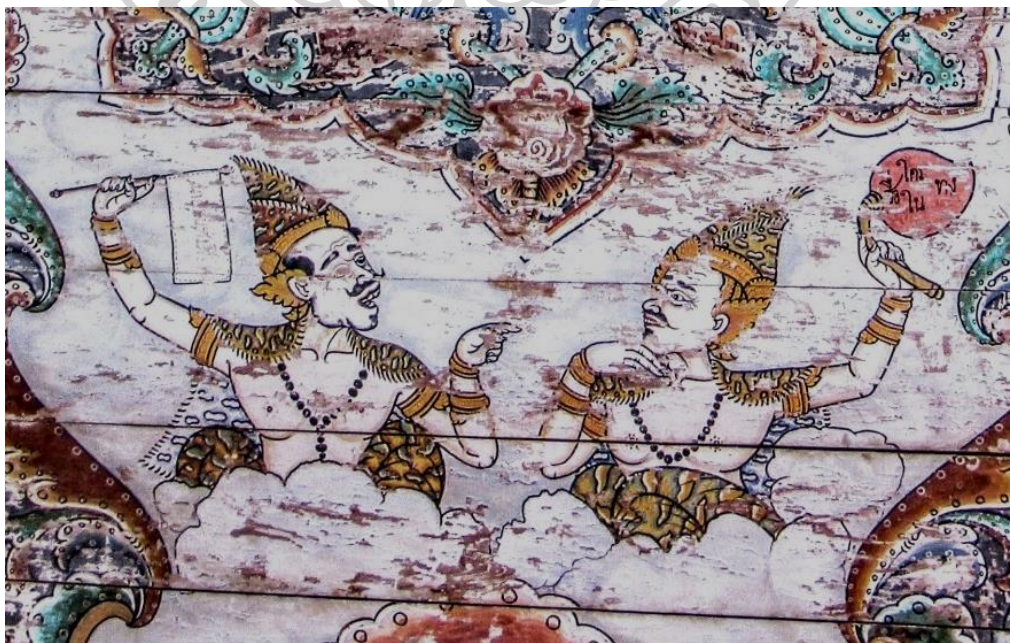
งานจิตรกรรมบนฝ้าเพดานของศาลาการเปรียญวัดเสด็จเป็นหลักฐานสำคัญเนื่องจากพบหลักฐานการเขียนชื่อของช่างลงบนงานจิตรกรรมด้วย โดยปรากฏอยู่บริเวณพัดและธงที่นักสิทธิ์วิทยากรถือ โดยในพัดปรากฏข้อความว่า “ชื่อใครในทอง” และ ที่ธงสีขาวของนักสิทธิ์อีกคนหนึ่งมีข้อความว่า “นายชื่นช่างเขียน” (ภาพที่ 222)

ภาพที่ 222 ภาพนักสิทธิ์วิทยากร ถือพัดและธง ภายในบรรจุชื่อ นายชื่นช่างเขียน

จากข้อความที่ปรากฏในงานจิตรกรรมปรากฏชื่อของช่างเขียนภาพจิตรกรรมคนสำคัญคือ “พระชื่น” ช่างเขียน ซึ่งท่านน่าจะเป็นช่างเขียนจิตรกรรมโดยช่วงที่เขียนภาพที่วัดบางจะเกร็งน่าจะยังคงอยู่ในสมณเพศ เมื่อเปรียบเทียบรูปแบบของงานจิตรกรรมที่วัดเสด็จที่พบชื่อของช่างเขียนว่าเป็นนายชื่นช่างเขียน พบว่ามีลักษณะที่ใกล้เคียงกันมาก จึงน่าจะว่าภาพจิตรกรรมที่วัดเสด็จคงเป็นฝีมือของจิตรกรท่านเดียวกัน ที่น่าจะมิพื้นเพเป็นคนสมุทรสงคราม¹⁴¹

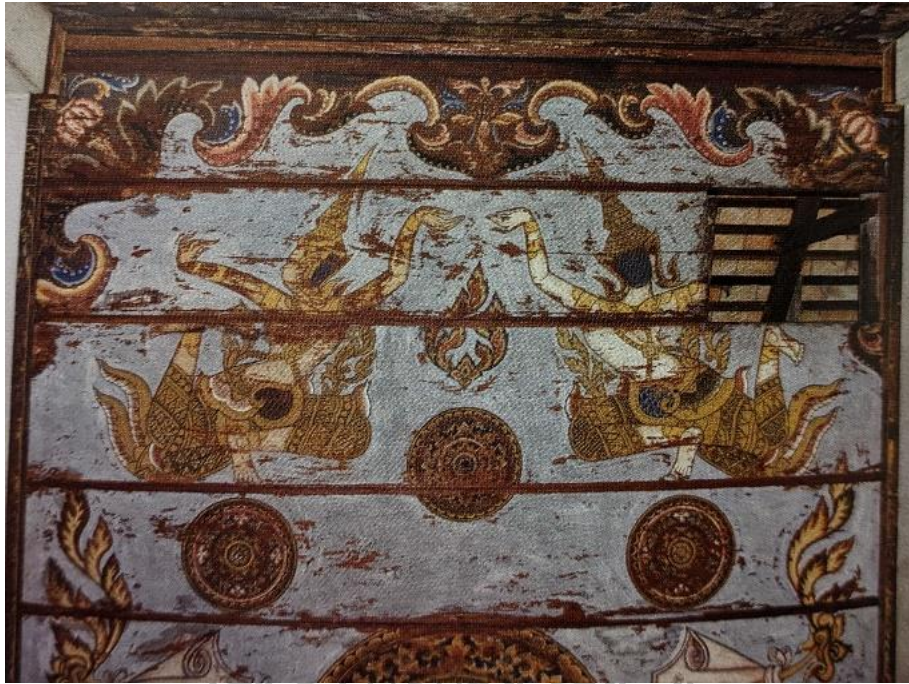
งานจิตรกรรมในลักษณะนี้มักพบได้โดยทั่วไปเป็นจำนวนมากบนเพดานศาลาการเปรียญของวัดในบริเวณลุ่มน้ำแม่กลอง โดยจิตรกรรมที่เพดานศาลาการเปรียญของวัดเสด็จสามารถเทียบเคียงกับอื่น ๆ ในลุ่มน้ำแม่กลองได้ ได้โดยเฉพาะจิตรกรรมที่ฝ้าเพดานศาลาการเปรียญของวัดบางจะเกร็ง (ภาพที่ 223-224) ซึ่งปรากฏหลักฐานสำคัญของนามช่างเขียนภาพจิตรกรรม โดยเขียนเป็นโคลงกระทู้ และกลอนกระทู้ ประกอบงานจิตรกรรมไว้ความว่า

ภาพที่ 223 ภาพจิตรกรรมผ้าแพดานวัดบางจะเกร็ง
(ที่มาภาพ: สถาบันบัณฑิตพัฒนศิลป์, สมุดภาพจิตรกรรมผ้าผนังวัดในจังหวัดสมุทรสงคราม,
(กรุงเทพฯ: สถาบันบัณฑิตพัฒนศิลป์, 2551), 35.)

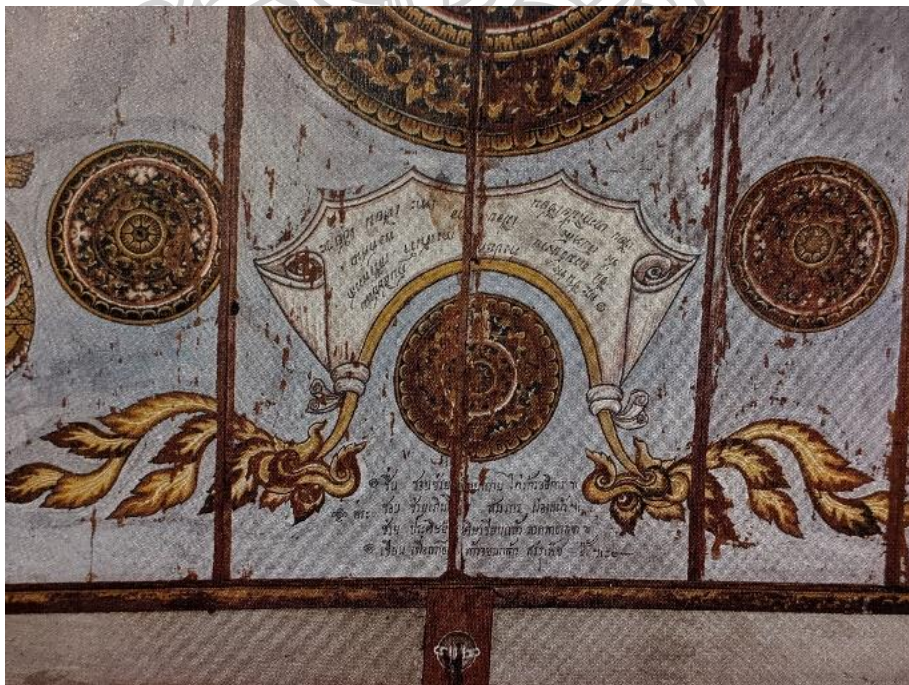
ภาพที่ 224 ภาพจิตรกรรมผ้าแพดาน ปรางภูษี้อ พระชิน ช่างเขียน โฉมโคลงกระหู่และกลอนสุภาพ
(ที่มาภาพ: สถาบันบัณฑิตพัฒนศิลป์, สมุดภาพจิตรกรรมผ้าผนังวัดในจังหวัดสมุทรสงคราม, 34.)
