ศิลปกรรมตามลําคลองแควอ้อม จังหวัดราชบุรี และ สมุทรสงคราม: พัฒนาการทางประวัติศาสตร์
ของชุมชนในช่วงพุทธศตวรรษที่ 20-25

FINE ARTS ALONG THE KHWAE OM CANAL IN RATCHABURI AND SAMUT
SONGKHRAM: HISTORICAL DEVELOPMENT OF THE LOCAL COMMUNITY
DURING THE 15TH - 20TH CENTURY

A Thesis Submitted in Partial Fulfillment of the Requirements
for Master of Arts ART HISTORY
Department of Art History
Silpakorn University
Academic Year 2022
Copyright of Silpakorn University

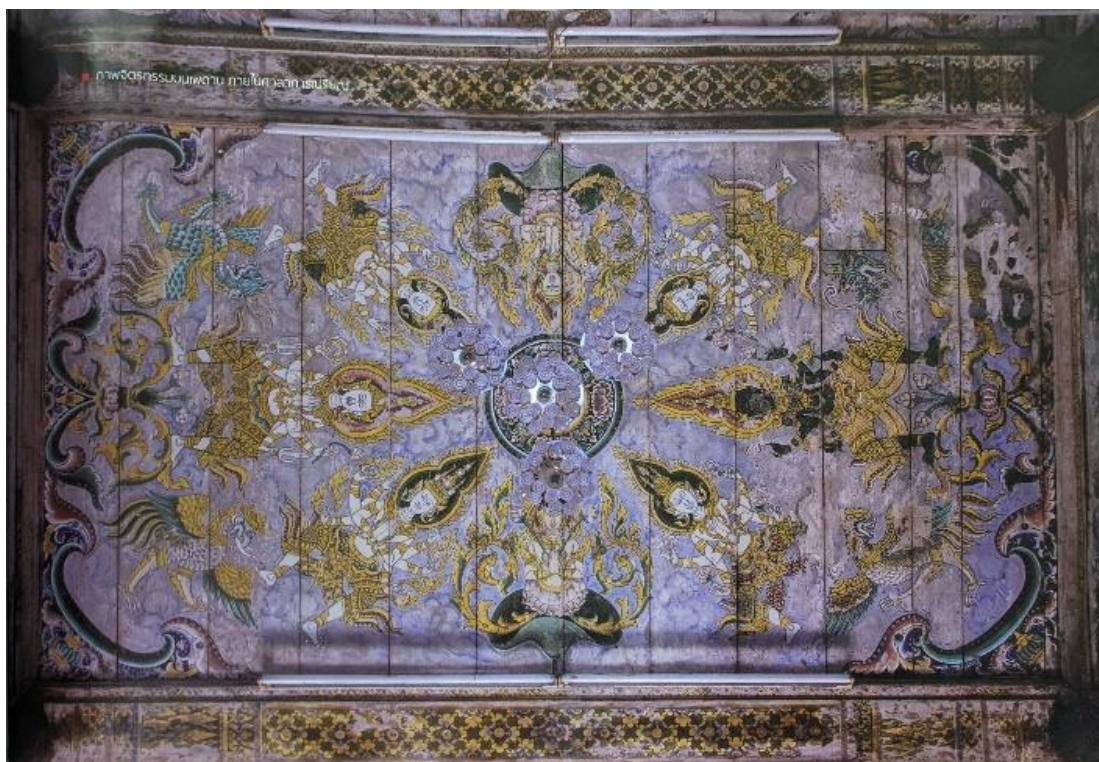
ในพื้นที่บริเวณริมคลองแควอ้อม นอกจากจิตรกรรมบนฝาเพดานของศาลาการเปรียญวัดเสด็จ ที่สามารถระบุชื่อของช่างที่เขียนภาพได้แล้ว ยังพบงานจิตรกรรมที่มีลักษณะใกล้เคียงกันอีกอย่างน้อย 2 แห่ง คือ จิตรกรรมบนฝาเพดานศาลาการเปรียญวัดบางสะแก (ภาพที่ 225) ซึ่งเชื่อว่าน่าจะเป็นผลงานของช่างขึ้นเช่นเดียวกัน¹⁴² ส่วนศาลาการเปรียญวัดเหมืองใหม่ (ภาพที่ 226) ก็ยังคงปรากฏลักษณะของงานจิตรกรรมที่คล้ายคลึงกันน่าเชื่อว่าอาจจะเป็นฝีมือของช่างขึ้นเช่นเดียวกับวัดเสด็จและวัดบางสะแก

ภาพที่ 225 ภาพจิตรกรรมบนฝาเพดานวัดบางสะแก

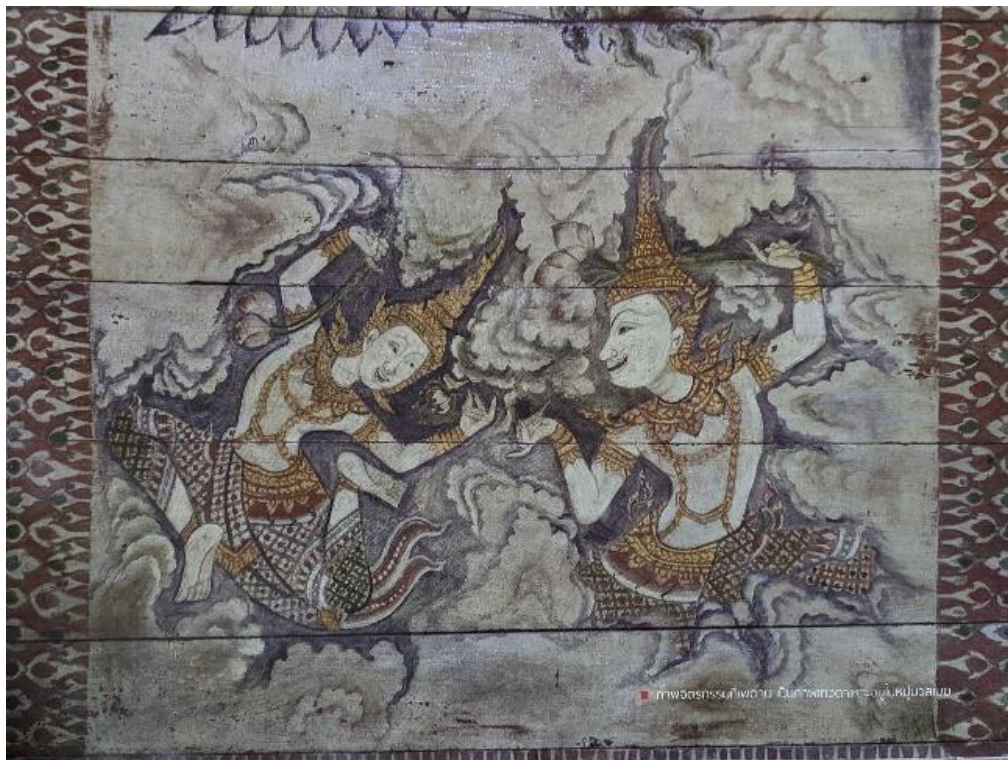
ภาพที่ 226 ภาพจิตรกรรมฝาผนังวัดเหมืองใหม่

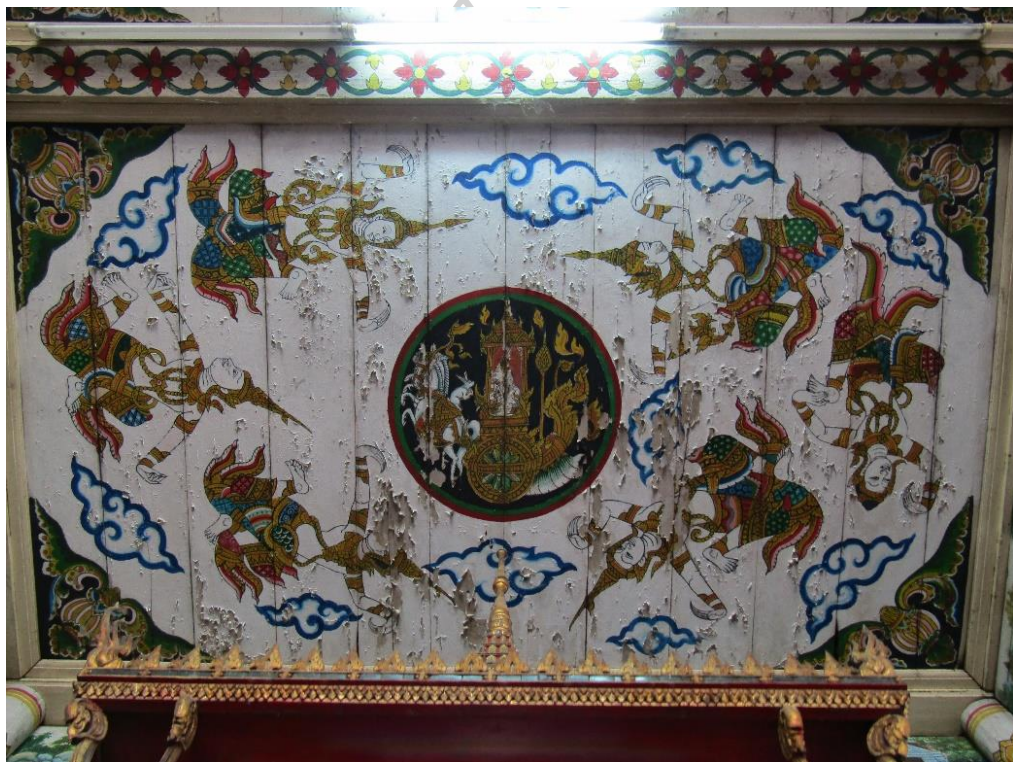
นอกจากงานจิตรกรรมที่เชื่อว่าเป็นฝีมือของช่างขึ้นเองแล้ว ยังมีงานจิตรกรรมอย่างน้อยอีก 1 แห่ง คือฝาเพดานของศาลาการเปรียญวัดแก้วเจริญ (ภาพที่ 227) ซึ่งมีลักษณะตำแหน่งของการเขียนและการจัดวางองค์ประกอบที่คล้ายกับจิตรกรรมที่เชื่อว่าเป็นฝีมือของช่างขึ้น หากแต่จะใช้โทนสีที่สดใสมาก และสัดส่วนของตัวละครที่ปรากฏกลับมีความผิดสัดส่วนกว่าจึงอาจทำให้สันนิษฐานได้น่าจะเป็นงานในชั้นหลัง หรืองานชั้นลูกศิษย์ของช่างขึ้นก็เป็นได้

ภาพที่ 227 จิตรกรรมบนฝาเพดานศาลาการเปรียญวัดแก้วเจริญ

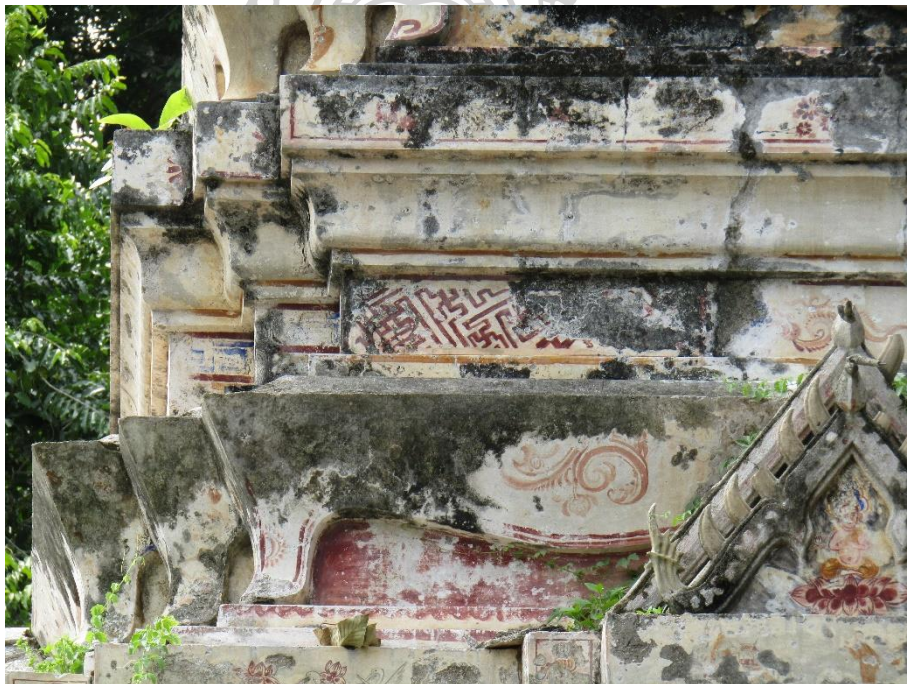
เทคนิคที่ปรากฏของงานจิตรกรรมกลุ่มนี้คือการ ใช้โทนสีแดงเข้ม สีเขียว สีเหลือง สีดำ และโดยเฉพาะสีน้ำเงินคราม ซึ่งไม่ใช่ลักษณะของงานที่นิยมในงานจิตรกรรมแบบไทยประเพณี รวมทั้งตัวอย่างลวดลายต่าง ๆ ที่ปรากฏเช่นลายประแจเงิน (ภาพที่ 228) ลายเครือเบญจมาศ (ภาพที่ 229) หรือการเขียนภาพเล่าเรื่องบริเวณท้องไม้ของฐานชุกชี (ภาพที่ 230) เป็นต้น งานจิตรกรรมในลักษณะนี้มักพบได้ตามศาลเจ้า (ภาพที่ 231) และคฤหาสน์ของชาวจีน (ภาพที่ 232) จึงน่าจะเชื่อว่าภาพจิตรกรรมเช่นนี้คงวาดขึ้นโดยช่างชาวจีนเช่นกัน

ภาพที่ 228 ลวดลายประแจเงินที่บริเวณท้องไม้ของฐานเจดีย์ประธานวัดเกาะศาลพระ

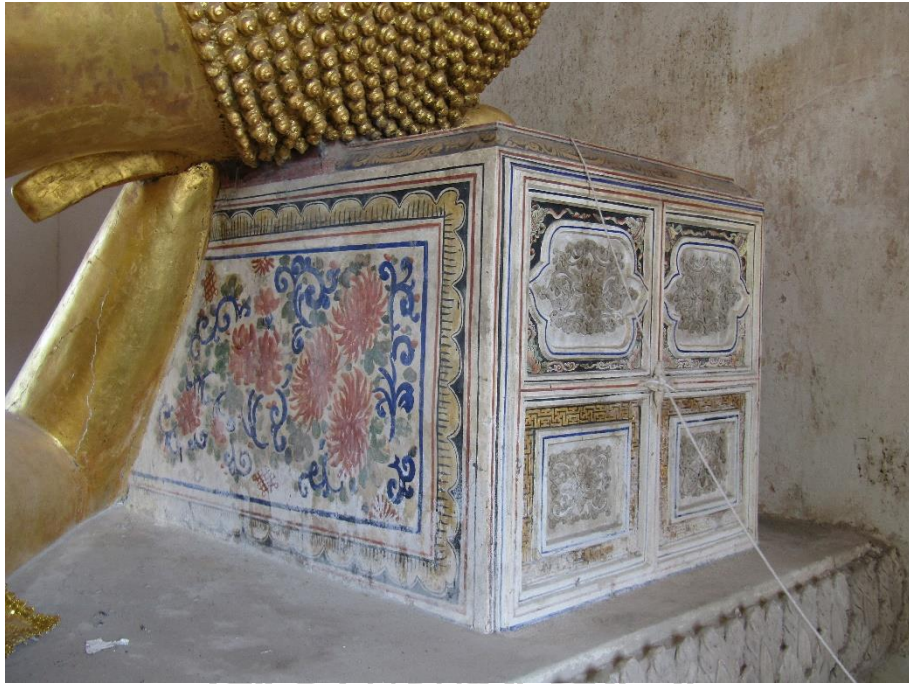
ภาพที่ 229 ถายเครื่องดอกเบญจมาศที่พระเขนยของพระพุทธไสยาสน์ วัดปากน้ำ

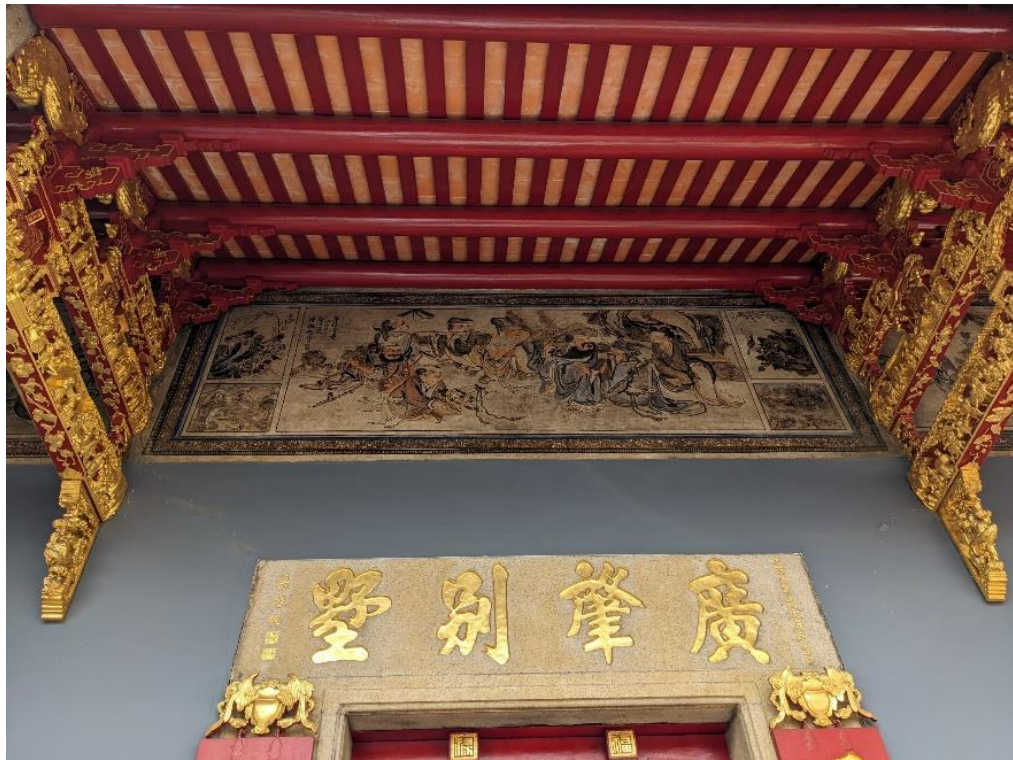
ภาพที่ 231 จิตรกรรมฝาผนังที่อาคารทางเข้าศาลเจ้ากวางฮงฮิว ถนนเจริญกรุง

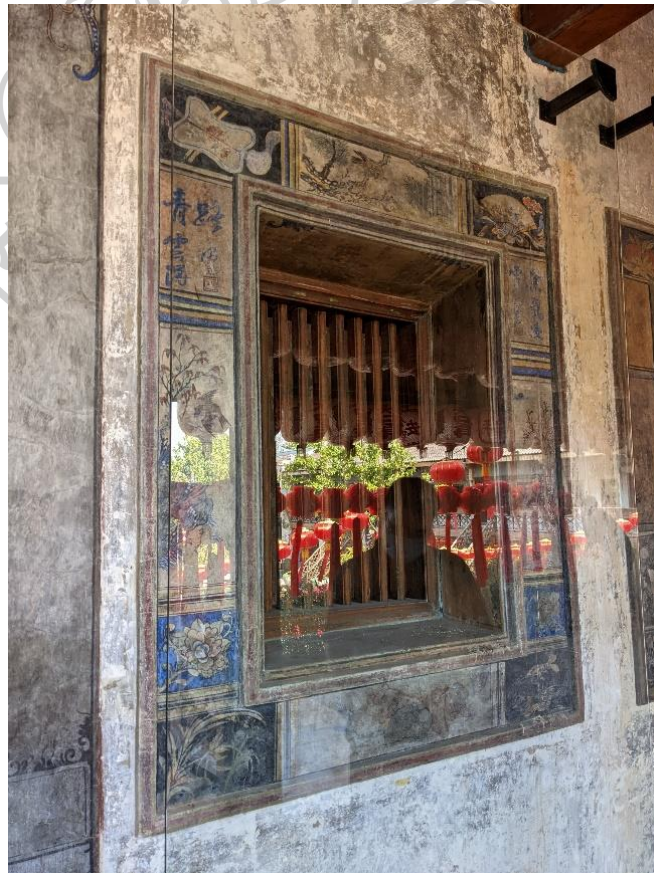
ภาพที่ 232 จิตรกรรมฝาผนังประดับกรอบหน้าต่างศาลเจ้าแม่หม่าโจ้ว ที่ล้ง 1919

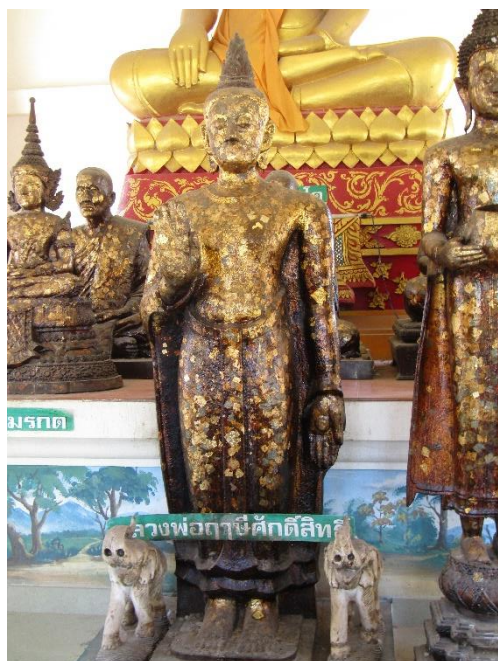
ในพื้นที่บริเวณริมคลองแควอ้อมพบหลักฐานงานศิลปกรรมในช่วงหลังพุทธศตวรรษที่ 19 ลงมาที่เก่าที่สุดคือ พระพุทธรูปหินทราย โดยมากเป็นพระพุทธรูปหินทรายสีแดง สามารถจัดกลุ่มรูปแบบอยู่ในกลุ่มพระพุทธรูปแบบอุทธรุ่นที่ 2 และ 3 ที่เป็นที่ยอมรับในราชธานีในราวพุทธศตวรรษที่ 19-20 (ภาพที่ 233-236) ปะปนกันอยู่ในพื้นที่ตลอดริมคลองแควอ้อม จากรูปแบบที่ค่อนข้างเป็นมาตรฐานตามที่นิยมในราชธานีกรุงศรีอยุธยา และพื้นที่นอกราชธานีอื่น ๆ โดยเฉพาะพื้นที่บริเวณหัวเมืองปากใต้คือบ้านเมืองทางตอนใต้ของกรุงศรีอยุธยา ตั้งแต่ปทุมธานี นนทบุรี กรุงเทพมหานคร สมุทรสาคร สมุทรสงคราม ราชบุรี และเพชรบุรี เป็นต้น ซึ่งหินทรายสีแดงเหล่านี้ไม่สามารถพบแหล่งหินหรือแหล่งผลิตงานศิลปกรรมได้ในพื้นที่ที่พบงานศิลปกรรม ทั้งในบริเวณ

ภาพที่ 233 (ซ้าย) หลวงพ่อฤๅษีศักดิ์สิทธิ์ วัดเพลง ตัวอย่างพระพุทธรูปแบบอู่ทองรุ่นที่ 2 ที่พบในพื้นที่บริเวณริมคลองแควอ้อม

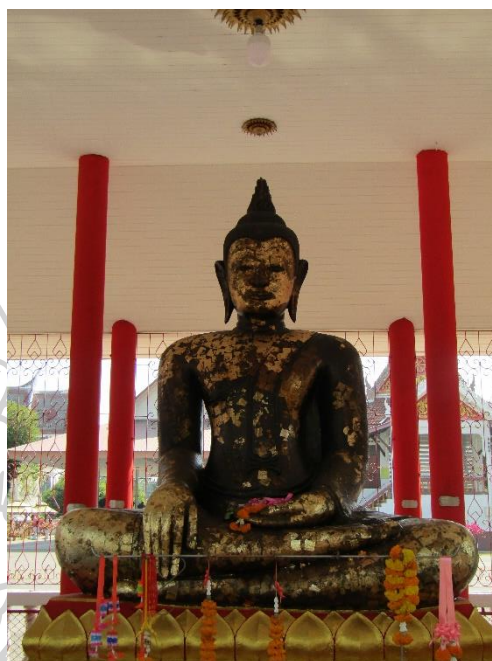
ภาพที่ 234 (ขวา) พระพุทธรูปภายในศาลาริมน้ำวัดบางสะแก อัญเชิญมาจากวัดโน ตัวอย่างพระพุทธรูปแบบอู่ทองรุ่นที่ 2 ที่พบในพื้นที่บริเวณริมคลองแควอ้อมตอนล่าง

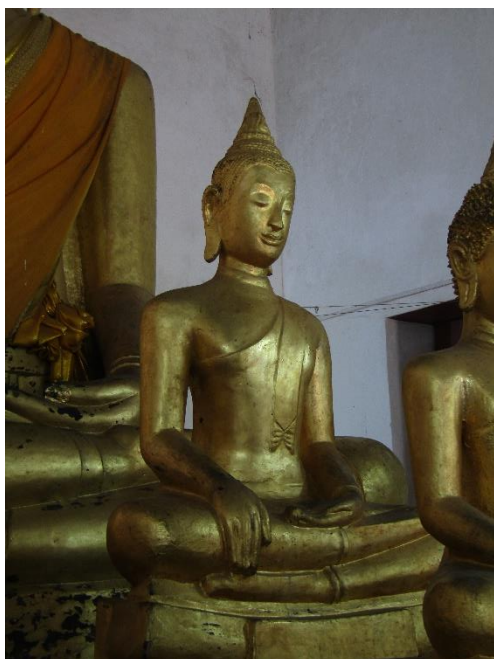
ภาพที่ 235 (ซ้าย) พระพุทธรูปภายในพระอุโบสถเก่าวัดเกาะศาลพระ ตัวอย่างพระพุทธรูปแบบอุทธรุ่นที่ 3 ที่พบในพื้นที่บริเวณริมคลองแควอ้อม

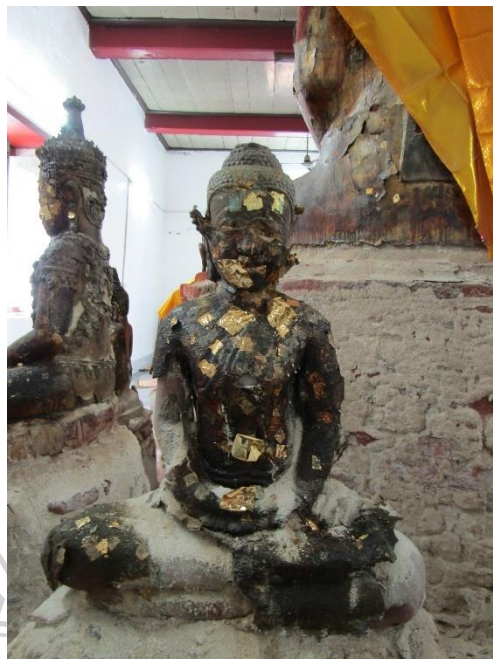
ภาพที่ 236 (ขวา) พระพุทธรูปอันดีภายในพระวิหารวัดบางสะแก ตัวอย่างพระพุทธรูปแบบอุทธรุ่นที่ 3 ที่ได้รับการพอกปูนบูรณปฏิสังขรณ์ในสมัยหลัง

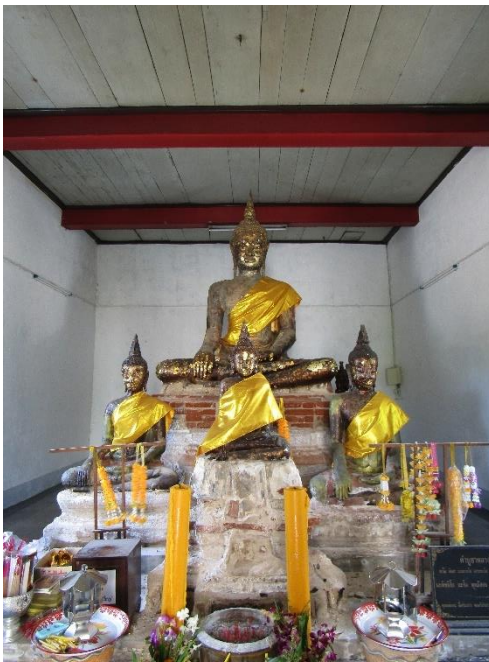
ภาพที่ 237 (ซ้าย) พระพุทธรูปในพระวิหารวัดบางสะแก สันเกตว่าพระพุทธรูปประธานเป็นพระพุทธรูปแบบอุ้งทองรุ่นที่ 2 ที่มีขนาดใหญ่ ส่วนพระพุทธรูปอันดับด้านข้าง 2 องค์ เป็นพระพุทธรูปที่เทียบเคียงได้กับพระพุทธรูปแบบอุ้งทองรุ่นที่ 3 และมีขนาดเล็กกว่า

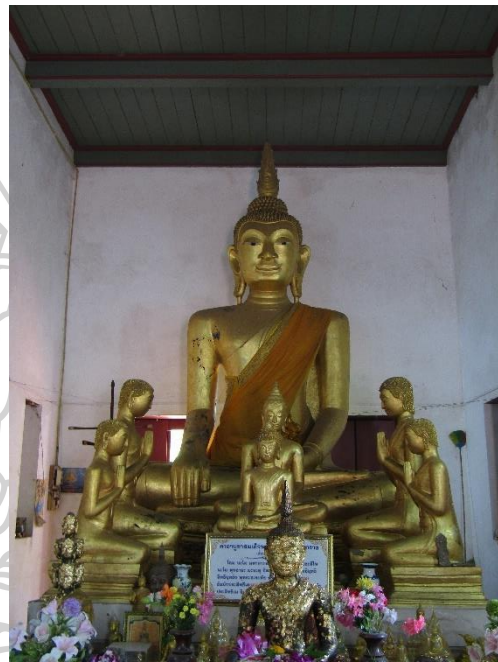
ภาพที่ 238 (ขวา) พระพุทธรูปภายในพระอุโบสถแก้ววัดเกาะศาลพระ มีพระพุทธรูปประธานเป็นพระพุทธรูปที่เทียบเคียงได้กับแบบอุ้งทองรุ่นที่ 2 และพระพุทธรูปแบบอุ้งทองรุ่นที่ 3 มีขนาดเล็กกว่า ประดิษฐานเป็นพระพุทธรูปอันดับด้านหน้า

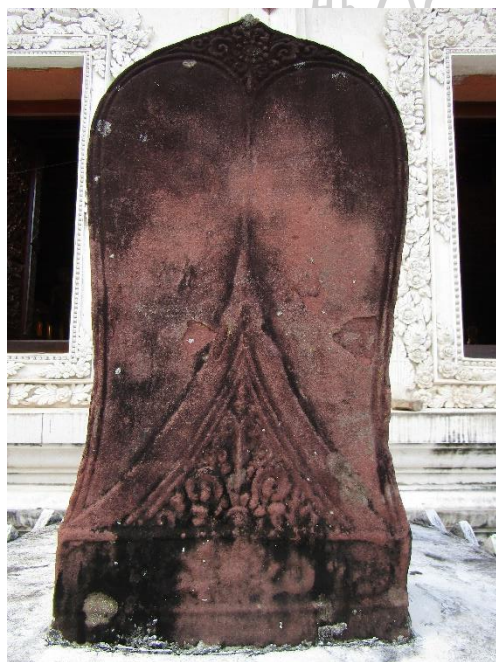
ภาพที่ 239 (ซ้าย) ใบเสมาวัดโบสถ์ มีอายุสมัยเก่าที่สุดในพื้นที่บริเวณริมคลองแควอ้อม ราวครึ่งหลังของพุทธ
ศตวรรษที่ 21

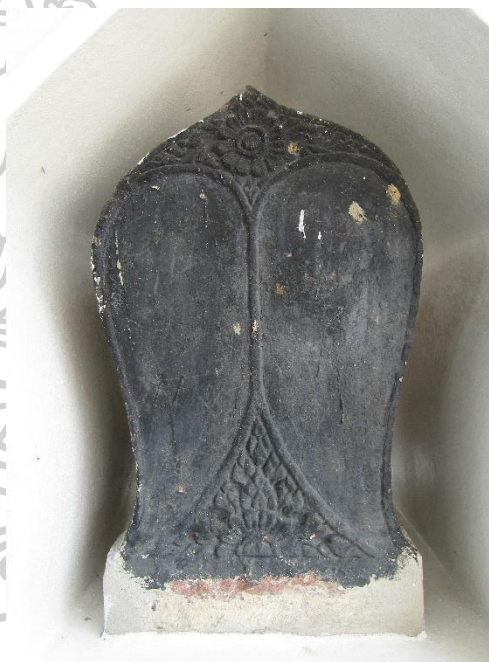
ปลาย ในราวครึ่งหลังของพุทธศตวรรษที่ 22 กล่าวคือมีขนาด และทรวดทรงคล้ายกับใบเสมาสมัย
อยุธยาตอนกลางอยู่แต่ลวดลายที่ปรากฏค่อนข้างไปทางอยุธยาตอนปลายแล้ว เช่น ใบเสมาที่วัดบาง
เกาะเทพศักดิ์ (ภาพที่ 240) โดยใบเสมากลุ่มนี้มักพบกระจุกตัวทางตอนใต้ของคลองแควอ้อมในเขต
จังหวัดสมุทรสงคราม (แผนที่ที่ 6)

ภาพที่ 240 (ขวา) ใบเสมาวัดบางเกาะเทพศักดิ์ ใบเสมาในช่วงปลายสมัยอยุธยาตอนกลาง ราวครึ่งหลังพุทธศตวรรษ
ที่ 22

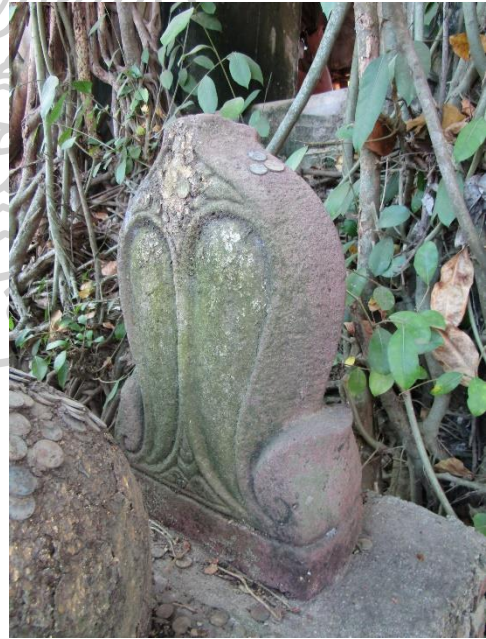
ภาพที่ 242 (ขวา) ใบเสมาของพระอุโบสถเก่าวัดอินทารามบางใบมีลักษณะที่คลี่คลายจากใบเสมาที่นิยมในราชธานีสมัยอยุธยาตอนปลายจนมีรูปแบบเฉพาะตัว

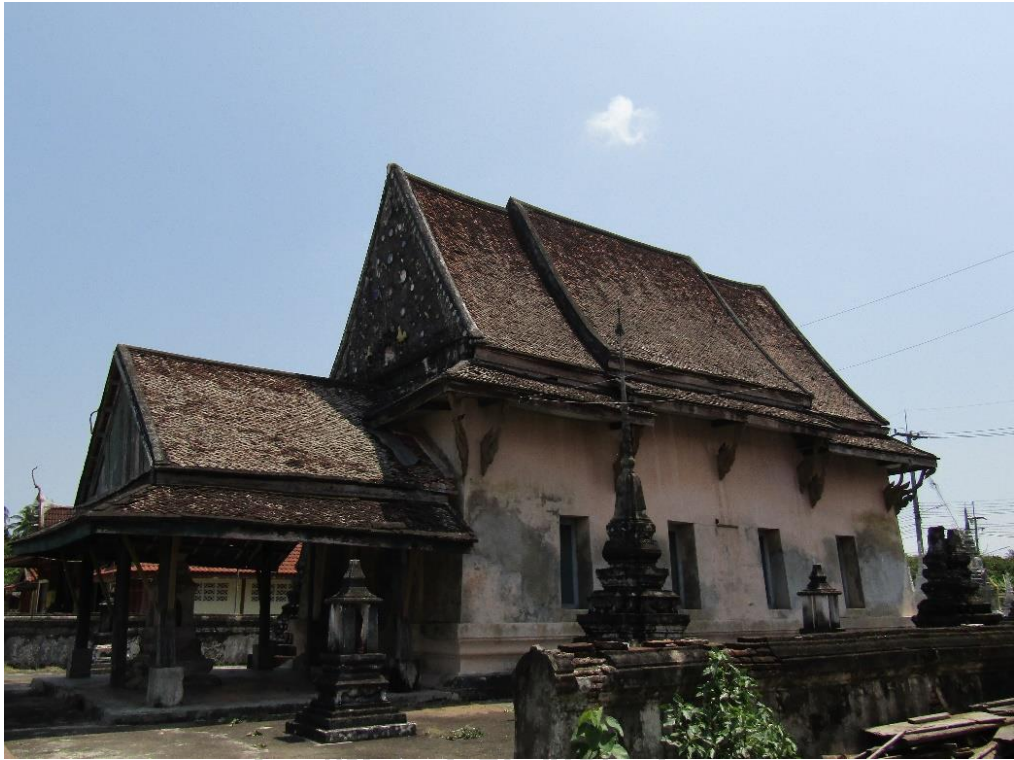
ภาพที่ 243 พระอุโบสถวัดเหมืองใหม่ ตัวอย่างการเลือกใช้ลักษณะอาคารทรงกระเทาะ
ที่นิยมในสมัยอยุธยาตอนปลาย

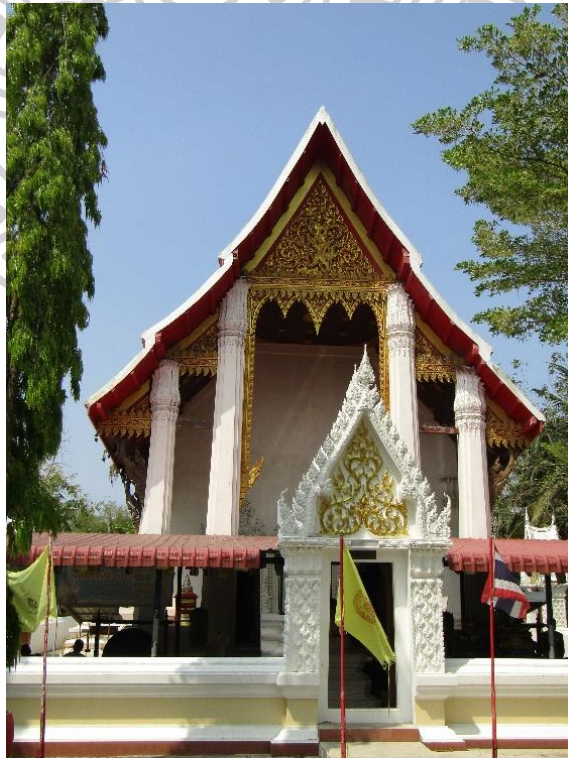
ภาพที่ 244 พระอุโบสถวัดโบสถ์ ตัวอย่างของอาคารแบบไทยประเพณี ลักษณะเทียบเคียงได้กับพระอุโบสถ
ในสมัยอยุธยาตอนปลาย

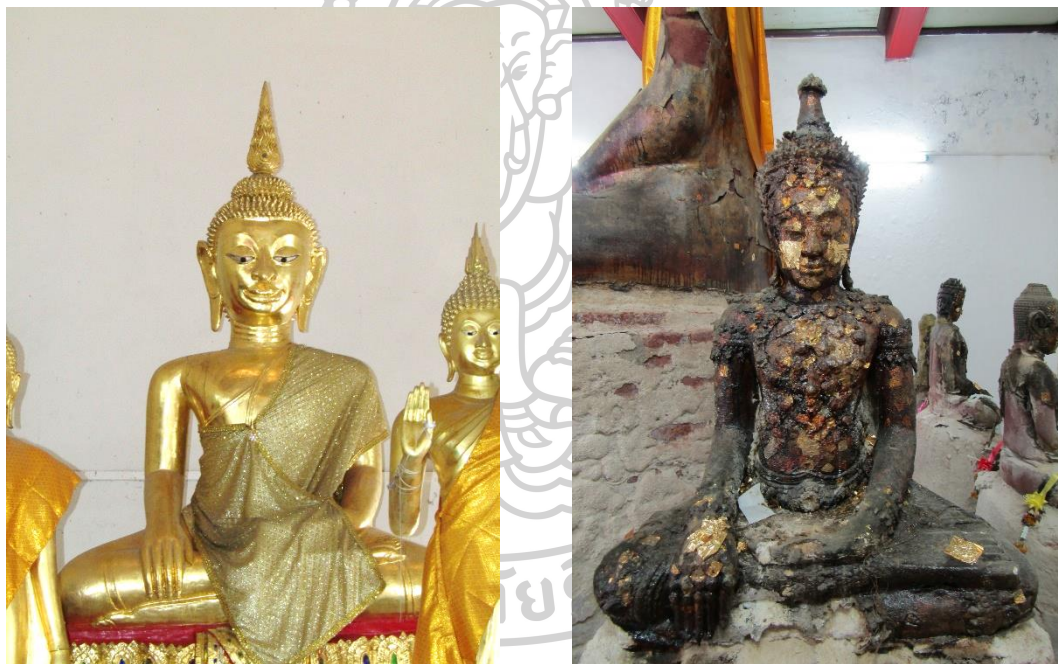
ภาพที่ 245 (ซ้าย) พระพุทธรูปประธานภายในพระอุโบสถวัดบางสะแก ตัวอย่างพระพุทธรูปหินทรายแดงแบบอยุธยาตอนต้นที่ได้รับการบูรณซ่อมแปลงเป็นพระพุทธรูปในสมัยอยุธยาตอนปลาย

ภาพที่ 246 (ขวา) พระพุทธรูปทรงเครื่องอย่างพระจักรพรรดิ วัดบางสะแก ตัวอย่างการสร้างพระพุทธรูปทรงเครื่องในสมัยอยุธยาตอนปลาย ในพื้นที่ริมคลองแควอ้อมด้วยงานปูนปั้นลงบนพระพุทธรูปหินทรายแดงในสมัยอยุธยาตอนต้น

นอกจากพระพุทธรูปทรงเครื่องต้นอย่างพระจักรพรรดิราชแล้ว ยังสามารถพบพระพุทธรูปที่มีพุทธลักษณะภายหลังการบูรณะซ่อมแปลงจนมีลักษณะแบบอยุธยาตอนปลายแล้วอย่างเห็นได้ชัด อีกจำนวนมาก

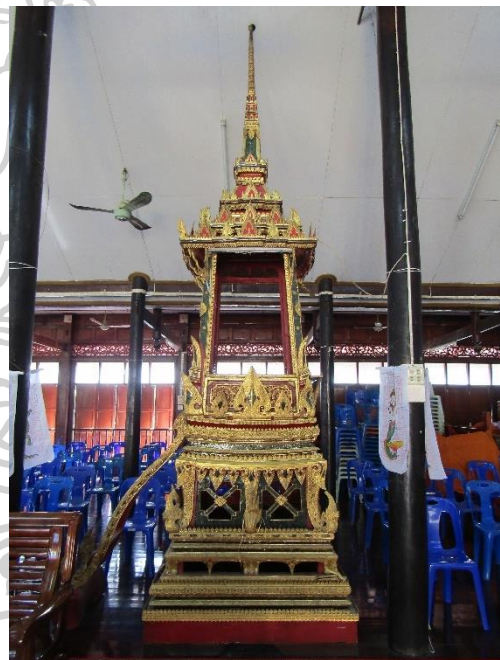
ภาพที่ 247 (ซ้าย) ใบเสมาวัดราชบุรณะ สามารถกำหนดอายุได้ในสมัยอยุธยาตอนปลาย ราวรัชกาลสมเด็จพระเจ้าปราสาททอง - สมเด็จพระนารายณ์มหาราช

ภาพที่ 248 (ขวา) ธรรมาสน์วัดราชบุรณะ กำหนดอายุได้ในสมัยอยุธยาตอนปลาย ราวรัชกาลสมเด็จพระนารายณ์มหาราช ลงมา

หลักฐานบางประการที่ทำให้เชื่อได้ว่าพื้นที่บริเวณนี้คงได้รับผลกระทบจากสงครามเสียกรุงในระดับหนึ่งคือ การปล่อยให้วัดบางแห่งถูกทิ้งร้างลงไป เช่นวัดราชบุรณะที่น่าจะถูกทิ้งร้างจากการเสียกรุงได้หรือไม่ เนื่องจากหลักฐานทางศิลปกรรมที่วัดนี้บ่งชี้ให้เห็นว่าพัฒนาการของงานศิลปกรรมนั้นขาดหายไปอย่างเห็นได้ชัดในช่วงต้นกรุง กล่าวคืองานศิลปกรรมเริ่มแรกคือใบเสมาและธรรมาสน์ (ภาพที่ 247-248) สามารถกำหนดอายุสมัยได้ในช่วงอยุธยาตอนปลาย จากนั้นจึงข้ามไปพบหลักฐานในช่วงสมัยรัชกาลที่ 5 ลงมาแล้ว ซึ่งคู่สัมพันธ์กับชื่อของวัดที่ในช่วงสมัยรัชกาลที่ 6 ปรากฏชื่อว่า “วัดใหม่ราชบุรณะ” (แผนที่ที่ 8) จึงอาจชวนให้คิดว่าวัดแห่งนี้คงทิ้งร้างลงจนมีการบูรณปฏิสังขรณ์ขึ้นเป็นวัดใหม่ในช่วงสมัยรัชกาลที่ 5

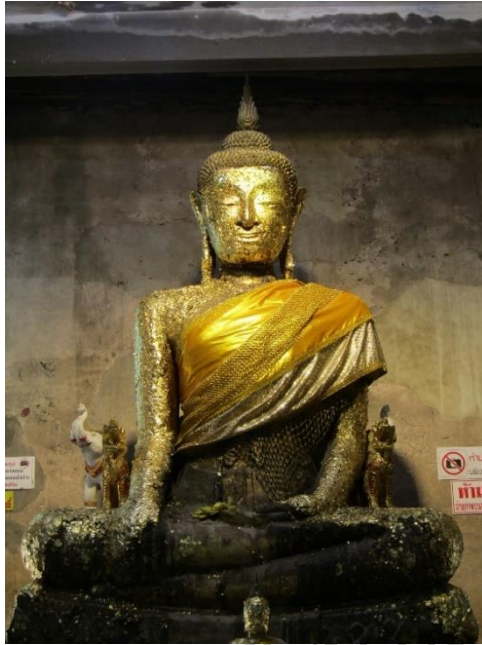
ภาพที่ 249 (ซ้าย) หลวงพ่อนิลมณี พระพุทธรูปประธานในพระอุโบสถเก่าวัดบางกุ่ม ได้รับการบูรณะจนมีเค้าพระพักตร์คล้ายพระพักตร์พระพุทธรูปในสมัยรัชกาลที่ 3

เมื่อบ้านเมืองเริ่มมีความมั่นคงและเสถียรภาพมากขึ้น การฟื้นฟูชุมชนและงานพุทธศิลป์ก็เริ่มเกิดขึ้นตามมาด้วย หลักฐานสำคัญ เช่น วัดบางกุ้ง ซึ่งอยู่ในพื้นที่ใกล้เคียงกับค่ายจันทน์บางกุ้ง วัดนี้สามารถพบงานสถาปัตยกรรมแบบสมัยอยุธยาตอนปลาย รวมทั้งใบเสมาในสมัยอยุธยาตอนปลายด้วยเช่นกัน และภาพจิตรกรรมฝาผนังภายในอาคารก็อาจเขียนขึ้นในสมัยอยุธยาตอนปลาย - ช่วงรัชกาลที่ 1 ของรัตนโกสินทร์ด้วยก็ได้ แต่ในงานสถาปัตยกรรมเหล่านี้กลับพบงานบูรณปฏิสังขรณ์ในสมัยหลังลงมาอย่างน้อยถึงในช่วงสมัยรัชกาลที่ 3 เช่น ลักษณะเค้าพระพักตร์ของหลวงพ่อนิลมณี พระพุทธรูปประธาน (ภาพที่ 249) ภาพจิตรกรรมฝาผนังที่เขียนเป็นลายแผงตามที่นิยมในศิลปะสมัย

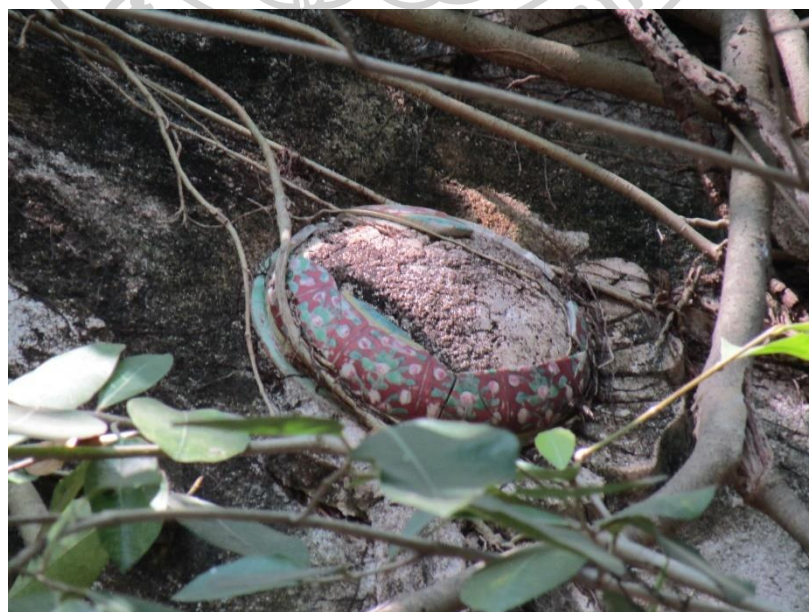
ภาพที่ 251 เครื่องถ้วยเบญจรงค์บนแผงหน้าบันของพระอุโบสถเก่าวัดบางกุ่ม ราวรัชกาลที่ 2-3

รัชกาลที่ 3 (ภาพที่ 250) รวมทั้งเครื่องถ้วยที่กำหนดอายุได้ในราวต้นรัตนโกสินทร์ที่ประดับบนแผงหน้าบัน (ภาพที่ 251) ดังนั้นถึงแม้ว่าวัดบางกุ่มจะมีสภาพที่ถูกทิ้งร้าง แต่น่าเชื่อว่าการทิ้งร้างของวัดบางกุ่มคงเกิดขึ้นอย่างน้อยหลังช่วงรัชกาลที่ 3 ลงมาแล้ว

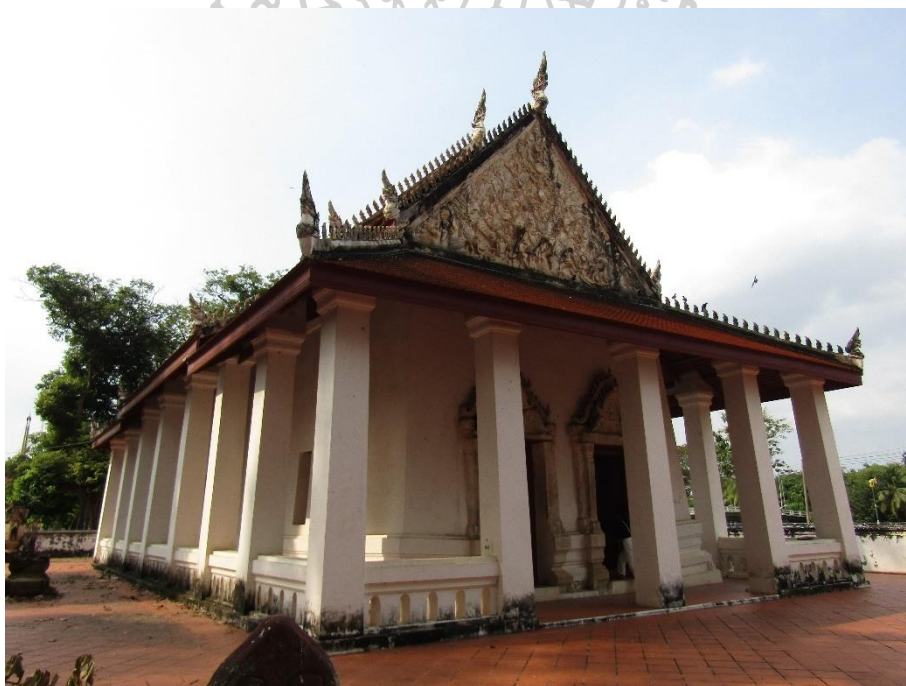
ภาพที่ 252 พระอุโบสถหลังเก่าของวัดเกาะศาลพระ เดิมเชื่อว่าน่าจะเป็นทรงอาคารกระแทะในสมัยอยุธยาตอนปลาย แต่มีการต่อเติมพาไลรอบในสมัยรัตนโกสินทร์

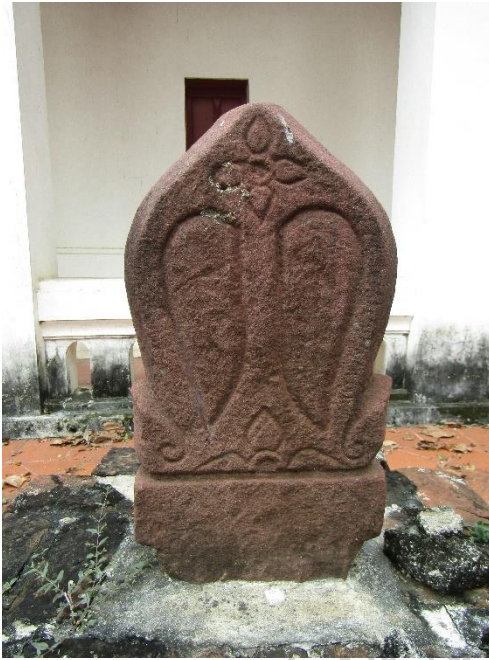
ภาพที่ 253 (ซ้าย) ใบเสมาเดิมของวัดเกาะศาลพระเป็นใบเสมาหินทรายแดง แบบอยุธยาตอนปลาย

ภาพที่ 254 (ขวา) ใบเสมาเดิมของวัดเกาะศาลพระที่ต่อมามีการปั้นปูนประดับโดยระเบียบลวดลายเทียบเคียงได้กับงานศิลปกรรมสมัยรัชกาลที่ 3

เช่นเดียวกับกรณีของวัดเกาะศาลพระ (ภาพที่ 252) ซึ่งมีลักษณะใกล้เคียงกันคือเป็นอาคารพระอุโบสถที่สามารถกำหนดอายุว่าสร้างขึ้นอย่างน้อยที่สุดน่าจะอยู่ในช่วงสมัยอยุธยาตอนปลาย และน่าจะมีการต่อเติมหลังคาพาไลออกมาในสมัยรัตนโกสินทร์ เนื่องจากมีใช้ระเบียบแบบแผนทรวดทรงของอาคารในสมัยอยุธยาตอนปลาย อีกทั้งใบเสมาหินทรายแดงขนาดเล็กในสมัยอยุธยาตอนปลาย (ภาพที่ 253) แต่ก็สามารถพบหลักฐานศิลปกรรมในสมัยหลังปะปนกันอยู่ โดยเฉพาะใบเสมาและซุ้มเสมาปรากฏหลักฐานการก่อพอกด้วยปูนปั้นลวดลายประดับบนงานศิลปกรรมเดิม (ภาพที่ 254) จากการวิเคราะห์ลวดลายปูนปั้นที่พอกขึ้นมาภายหลัง เช่นลายดอกพุดตานก้านแย่ง ที่ปรากฏบนแผงหน้าบันของซุ้มเสมา (ภาพที่ 255) รวมทั้งลวดลายอื่น ๆ ที่ปรากฏอยู่ในใบเสมาบ่งชี้ให้เห็นว่าเป็นการบูรณะอย่างน้อยในช่วงรัชกาลที่ 3 มาก่อนแล้ว และอาจได้รับการบูรณปฏิสังขรณ์อีกในสมัยหลังในราวรัชกาลที่ 6 ลงมาอีกครั้งหนึ่ง

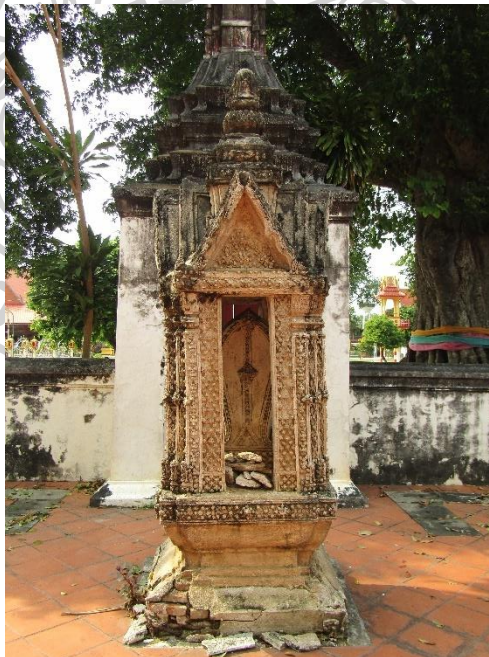
ภาพที่ 255 ชุ่มเสมาของวัดเกาะศาลพระ ประดับด้วยลวดลายก้านแย่ง และลายดอกพุดตาน เทียบเคียงได้กับลวดลายที่นิยมในสมัยรัชกาลที่ 3

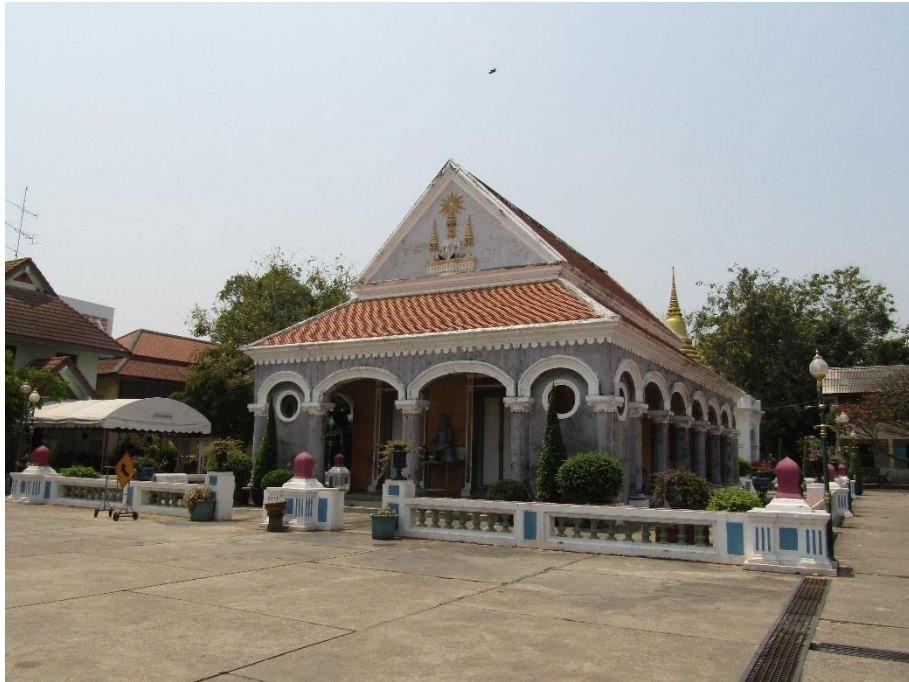
ภาพที่ 256 พระอุโบสถวัดศรีสุริยวงศ์ ที่สร้างขึ้นโดยการอุปถัมภ์ของสมเด็จพระยาบรมมหาศรีสุริยวงศ์ (ช่วง บุนนาค) มีรูปแบบและแรงบันดาลใจจากอาคารแบบตะวันตก

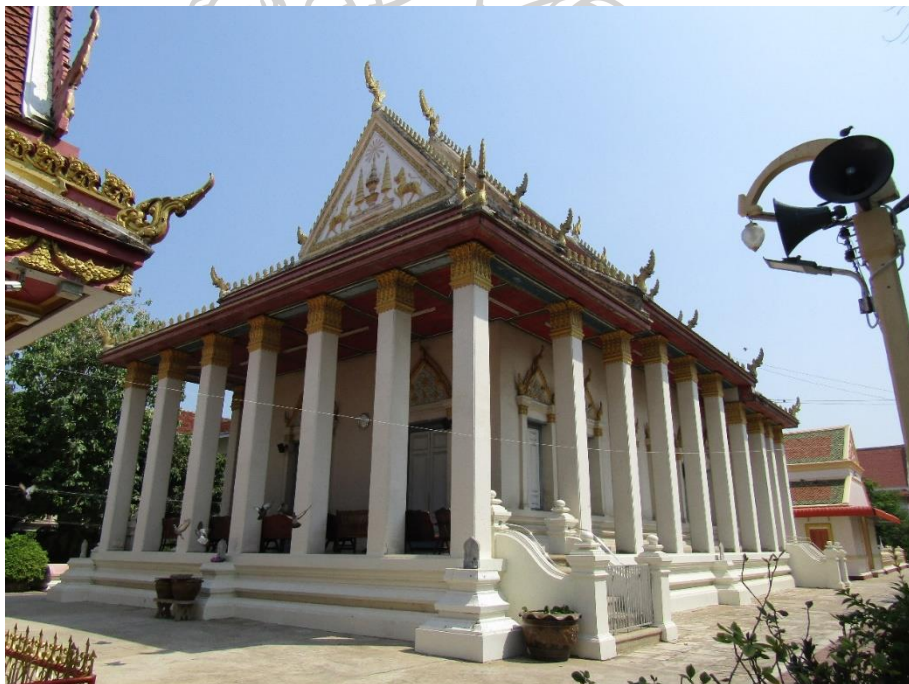
ภาพที่ 257 พระอุโบสถวัดสถิตนารทปริวัตร อาคารลักษณะพิเศษที่น่าจะเป็นแรงบันดาลใจให้พระอุโบสถวัดราชฤๅณีนพินที่

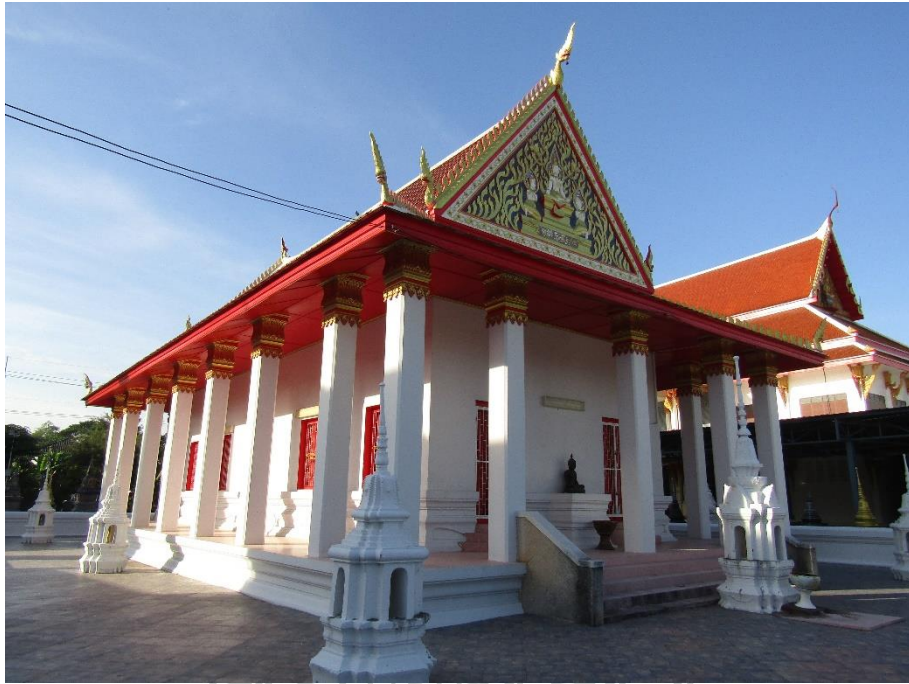
ภาพที่ 258 พระอุโบสถวัดศาลเจ้า ตัวอย่างของพระอุโบสถ
ที่น่าจะได้รับแรงบันดาลใจจากพระอุโบสถวัดสัตตนาถปวิวัตร

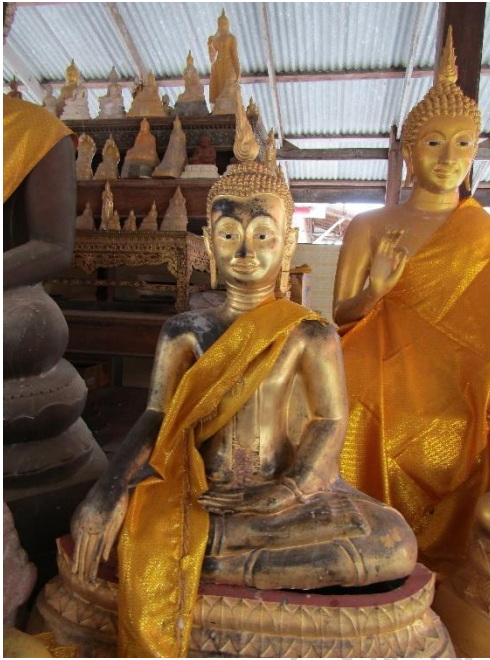
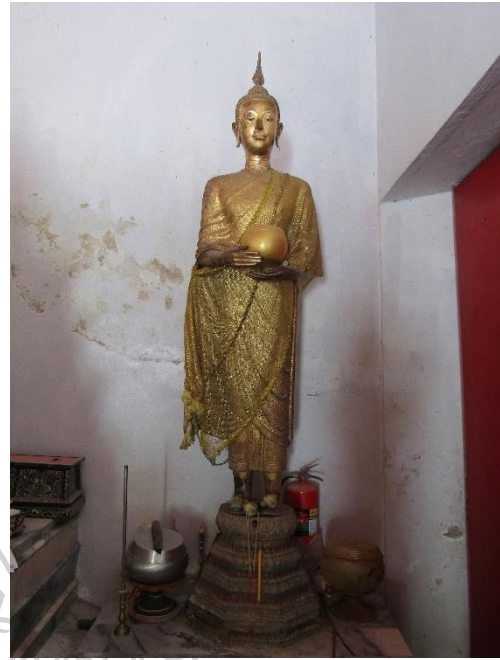
ภาพที่ 259 (ซ้าย) พระพุทธรูปบ้านช่างหล่อที่ได้รับอิทธิพลศิลปะสุโขทัย-ล้านนา หรือพระบุชารัชกาล ซึ่งเป็นผลิตภัณฑ์จากบ้านช่างหล่อ ธนบุรี

ภาพที่ 260 (ขวา) พระพุทธรูปครองจีวรลายดอก วัดปากน้ำ ซึ่งเป็นผลิตภัณฑ์จากบ้านช่างหล่อ ธนบุรี

หลักฐานสำคัญอีกประการคือการพบงานศิลปกรรมที่สามารถระบุชี้ชัดได้ว่าเป็นงานศิลปกรรมจากราชธานี นั่นคือพระพุทธรูปซึ่งเป็นผลงานของกลุ่มบ้านช่างหล่อ บางกอกน้อย ทั้งพระพุทธรูปแบบที่เลียนแบบพระพุทธรูปสุโขทัย-ล้านนา หรือพระบุชารัชกาล (ภาพที่ 259) และพระครองจีวรลายดอก (ภาพที่ 260) มายังพื้นที่บริเวณริมคลองแควอ้อมด้วย นอกจากนี้การปรากฏพระพุทธรูปที่มีขนาดใหญ่โตมาก เช่น พระพุทธรูปประธานในพระอุโบสถของวัดเกาะลอยอุดมเอกธาราม (ภาพที่ 261) และหลวงพ่อดุ พระพุทธรูปประธานในพระอุโบสถวัดเสด็จ (ภาพที่ 262) น่าเชื่อว่าเป็นฝีมือของช่างจากบ้านช่างหล่อที่ได้รับเชิญมาปั้นหล่อพระพุทธรูปขนาดใหญ่ในพื้นที่ด้วยเช่นกัน

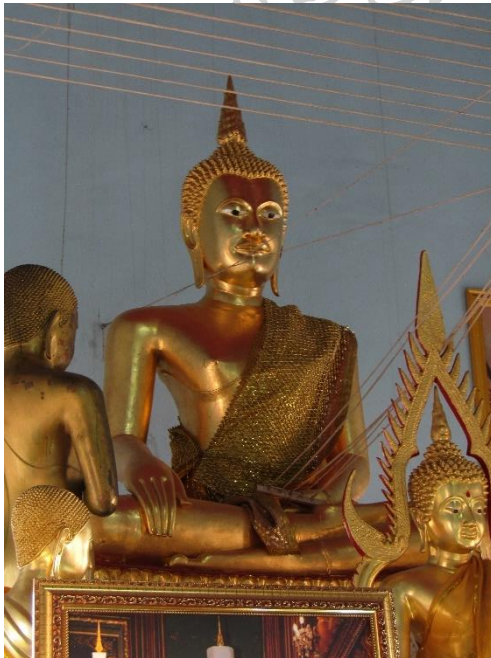
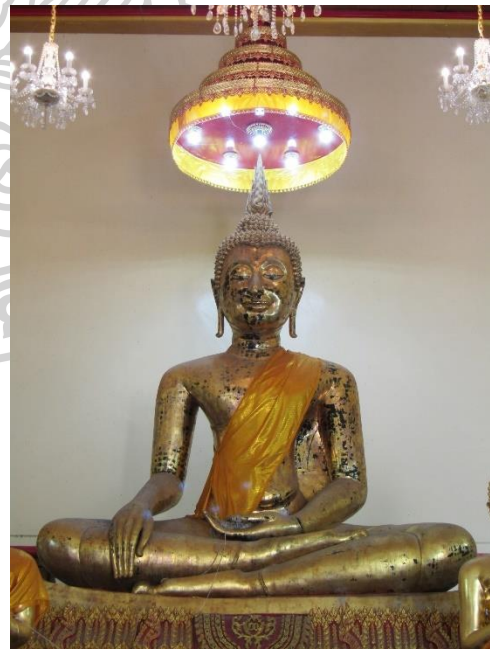
ภาพที่ 261 (ซ้าย) พระพุทธรูปประธานในพระอุโบสถวัดเกาะลอยอุดมเอกราชาม พระพุทธรูปขนาดใหญ่ที่เชื่อว่าเป็นฝีมือของช่างจากบ้านช่างหล่อ

ภาพที่ 262 (ขวา) หลวงพ่อโต วัดเสด็จ พระพุทธรูปขนาดใหญ่ที่เชื่อว่าเป็นฝีมือของช่างจากบ้านช่างหล่อ

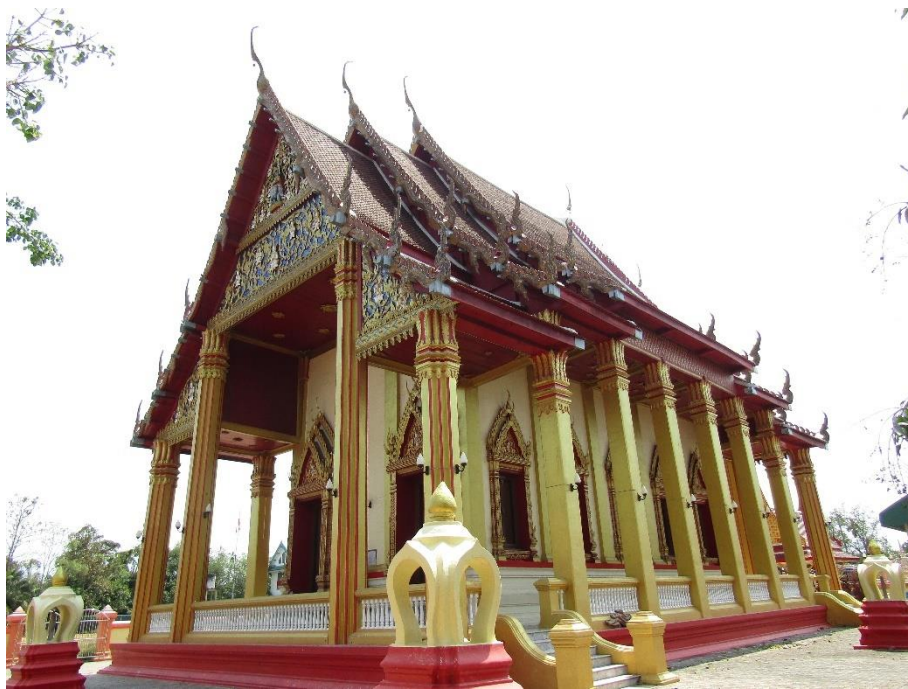
ภาพที่ 263 พระอุโบสถวัดเสด็จ ที่พระนวกการโกวิท ช่างในกรมธรรมการ เป็นผู้ออกแบบเครื่องหลังคา

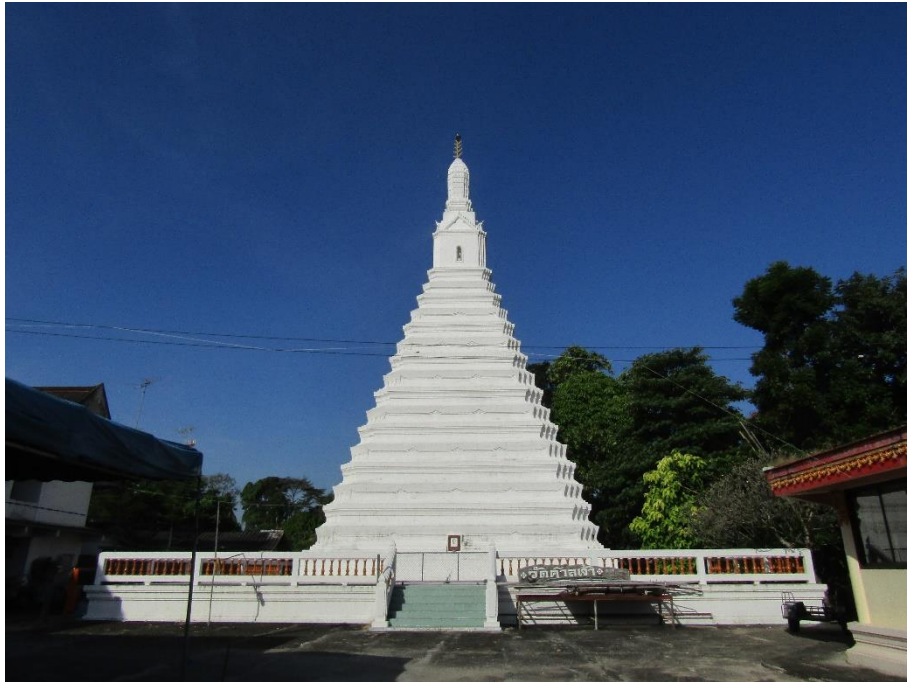
ภาพที่ 266 ปราสาทวัดศาลเจ้า ยังคงสร้างเจดีย์ทรงปราสาทอยู่ ทั้งที่ในราชธานีเสื่อมความนิยมลงแล้ว มีและ พัฒนาการทางด้านรูปแบบที่มีความเป็นพื้นบ้านมากขึ้นเพื่อเป็นจุดหมายตาในการเดินทางทางน้ำ

เช่นเดียวกับเจดีย์ทรงปราสาท ซึ่งหมดความนิยมในราชธานีและงานช่างของราชสำนักลงไปแล้วอย่างน้อยในช่วงหลังรัชกาลที่ 3 ดังที่ได้กล่าวมาแล้วข้างต้น แต่กลับพบเจดีย์ทรงปราสาทในพื้นที่บริเวณริมคลองแควอ้อมในช่วงครึ่งหลังของพุทธศตวรรษที่ 25 ลงมาแล้ว ลักษณะสำคัญของปราสาทกลุ่มนี้คือรูปแบบของงานช่างที่คลี่คลายจากปราสาทในราชธานีลงมาอย่างมากแล้ว โดยเฉพาะปราสาทของวัดศาลเจ้า (ภาพที่ 266) ที่มีการหนูนฐานขึ้นสูงมากกว่าระเบียบของปราสาทโดยทั่วไป แสดงให้เห็นได้ว่าเป็นงานช่างพื้นบ้านอย่างแท้จริง

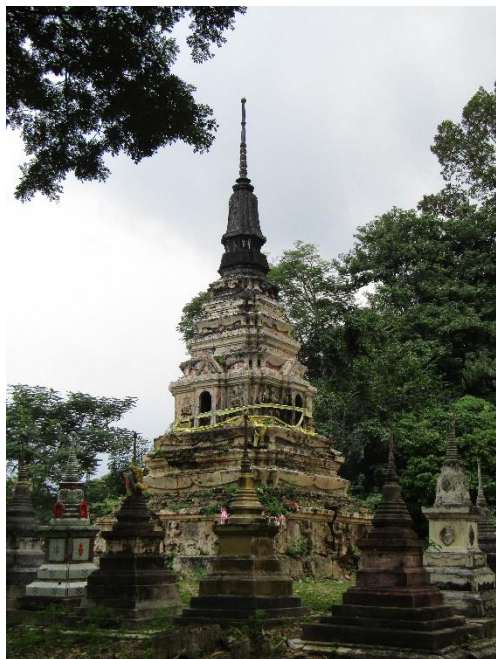
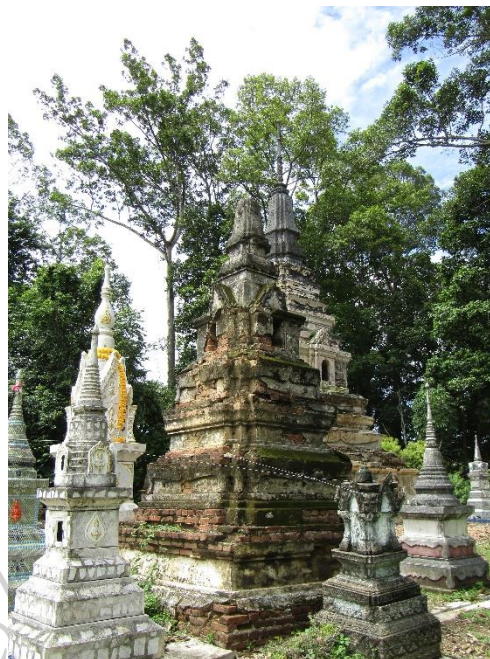
ภาพที่ 267 (ซ้าย) เจดีย์ประธานวัดเกาะศาลพระ เป็นการก่อพอกเป็นเจดีย์ทรงปราสาทยอดในราวสมัยรัชกาลที่ 6 ลงมา เชื่อว่าเจดีย์ด้านในน่าจะเป็นเจดีย์ทรงปราสาท

ภาพที่ 268 (ขวา) เจดีย์บริวารประจํามน่าจะสร้างขึ้นโดยใช้ทรงปราสาทยอดเพื่อให้ล้อกับเจดีย์ประธาน

นอกจากเจดีย์ทรงเครื่องและเจดีย์ทรงปราสาทจะเป็นภาพสะท้อนของการสร้างสรรค์งานศิลปกรรมที่สืบเนื่องจากงานศิลปกรรมแบบเก่าที่ไม่นิยมในราชธานีแล้ว งานศิลปกรรมนี้ก็คงเป็นพื้นฐานให้กับช่างในพื้นที่นี้เองสามารถคิดค้นรูปแบบของเจดีย์ขึ้นใหม่ คือเจดีย์ทรงปราสาทยอด (ภาพที่ 267-268) ซึ่งเมื่อพิจารณาจากรูปแบบงานศิลปกรรมเชื่อว่าเป็นการนำเอารูปแบบของเจดีย์ทรงปราสาทและเจดีย์ทรงเครื่องมาประยุกต์ปรับใช้เข้าด้วยกัน โดยถึงแม้ว่าในงานศิลปกรรมไทยจะพบการทำเจดีย์ทรงปราสาทยอดมาก่อนแล้ว และสืบเนื่องมาถึงสมัยอยุธยาตอนปลายแต่ไม่ได้เป็นที่นิยมมากนักในราชธานี เพราะพบเพียงแค่ที่วัดราชบูรณะเท่านั้นและไม่มีการทำสืบเนื่องต่อมาในสมัยรัตนโกสินทร์ ดังนั้นการกลับมาปรากฏเจดีย์ทรงปราสาทยอดในพื้นที่บริเวณริมคลองแควอ้อมอย่างน้อยในช่วงรัชกาลที่ 6 จึงไม่อาจสามารถนับเนื่องได้ว่าเป็นพัฒนาการทางด้านรูปแบบกับเจดีย์ทรงปราสาทยอดในสมัยอยุธยาหรือสมัยก่อนหน้าได้ อาจเกิดขึ้นเองจากแรงบันดาลใจของช่างในท้องถิ่นเองเท่านั้น

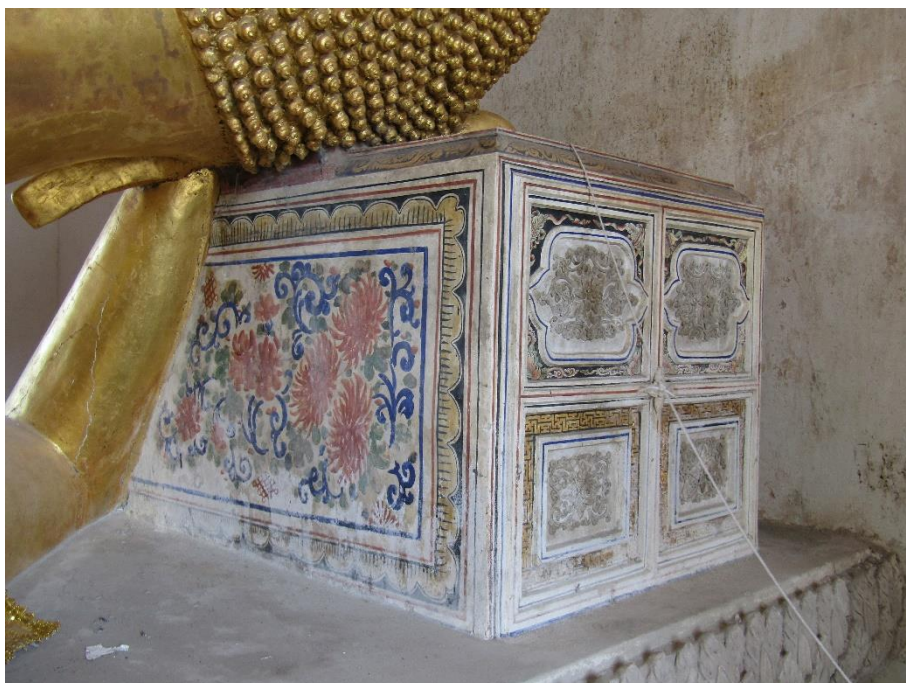
ภาพที่ 269 ลวดลายดอกเบญจมาศและลายเครือแบบจีนที่พระเขนยของพระพุทธไสยาสน์ วัดปากน้ำ

กลุ่มช่างที่สำคัญอีกกลุ่มหนึ่งซึ่งฝากผลงานศิลปกรรมไว้ในพื้นที่บริเวณริมคลองแค่อ้อมคือกลุ่มงานช่างศิลปกรรมแบบจีน งานช่างกลุ่มนี้สามารถพบได้ทั่วไปโดยแฝงตัวอยู่กับงานสถาปัตยกรรมอย่างแยบยล ส่วนมากมักไม่ใช่งานโครงสร้างหลักของสถาปัตยกรรม หากแต่มักจะเป็นงานจิตรกรรมและงานประติมากรรม ที่มีหน้าที่เป็นงานประดับตกแต่งเท่านั้น (ภาพที่ 269-272)

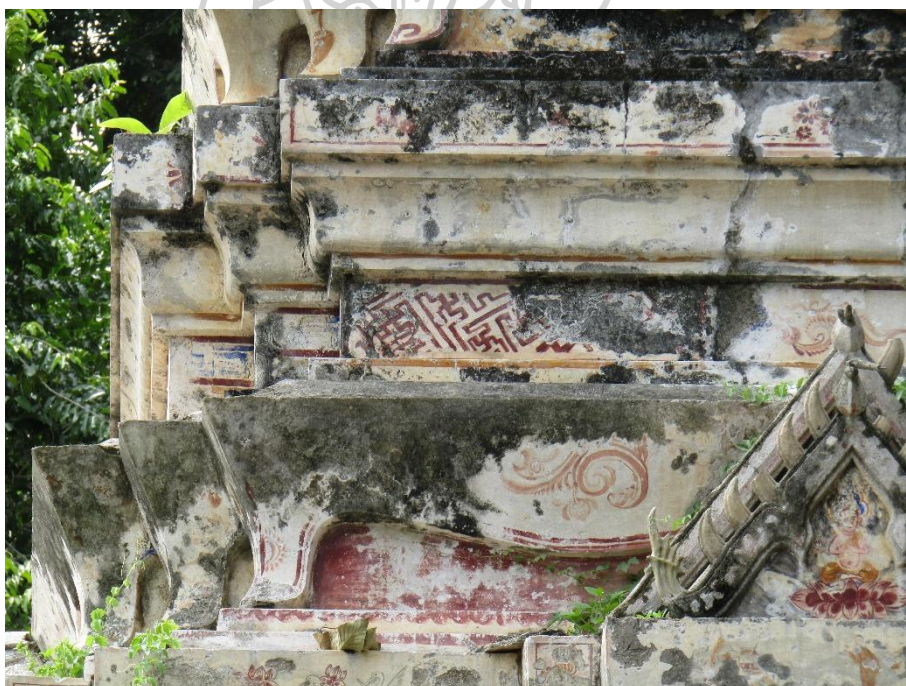
ภาพที่ 270 ลวดลายประแจจีนที่ท้องไม้ของเจดีย์ประธานวัดเกาะศาลพระ

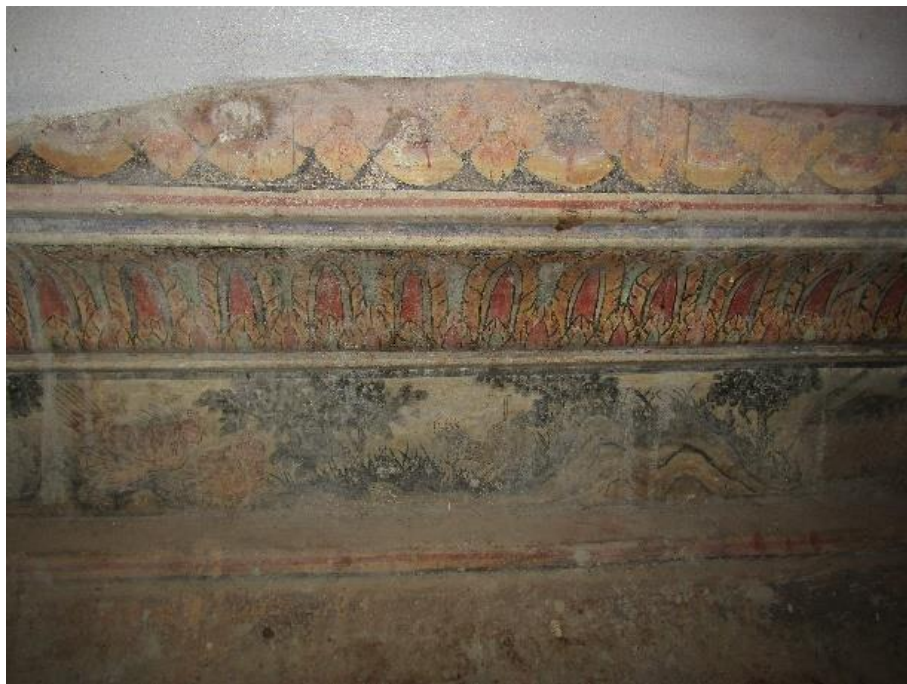
ภาพที่ 271 ภาพจิตรกรรมบนฐานชุกชีภายในวิหารเก๋งวัดปากน้ำ

ลักษณะสำคัญของงานช่างกลุ่มนี้หากเป็นงานจิตรกรรมมักใช้โทนสีหลักคือสีแดง สีเหลือง สีเขียว และสีที่พบมากที่สุดคือสีน้ำเงินคราม ซึ่งโดยปรกติแล้วสีน้ำเงินครามเป็นระบบสีที่พบได้น้อยในงานจิตรกรรมแบบไทยประเพณี อีกทั้งกระบวนการวาดลายที่ปรากฏก็มักจะเป็นลวดลายแบบจีน เช่น ลายช่อดอกไม้ ที่เป็นดอกพุดตานหรือดอกเบญจมาศ เช่น ที่พระเขนยของพระพุทธไสยาสน์ วัดปากน้ำ หรือลายประแจจีนที่ปรากฏบนเจดีย์ประธานของวัดเกาะศาลพระ รวมทั้งที่ฐานชุกชีภายในวิหารเก๋ง วัดปากน้ำ มีการเขียนเป็นภาพจิตรกรรมเล่าเรื่องด้วยโทนสีดำ โดยลักษณะของลวดลายและเทคนิคการเขียนภาพกลุ่มนี้ สามารถเทียบเคียงได้กับงานจิตรกรรมที่มักปรากฏที่ผนังของศาลเจ้าหลายแห่ง
