ศิลปกรรมตามลําคลองแควอ้อม จังหวัดราชบุรี และ สมุทรสงคราม: พัฒนาการทางประวัติศาสตร์
ของชุมชนในช่วงพุทธศตวรรษที่ 20-25

FINE ARTS ALONG THE KHWAE OM CANAL IN RATCHABURI AND SAMUT
SONGKHRAM: HISTORICAL DEVELOPMENT OF THE LOCAL COMMUNITY
DURING THE 15TH - 20TH CENTURY

A Thesis Submitted in Partial Fulfillment of the Requirements
for Master of Arts ART HISTORY
Department of Art History
Silpakorn University
Academic Year 2022
Copyright of Silpakorn University

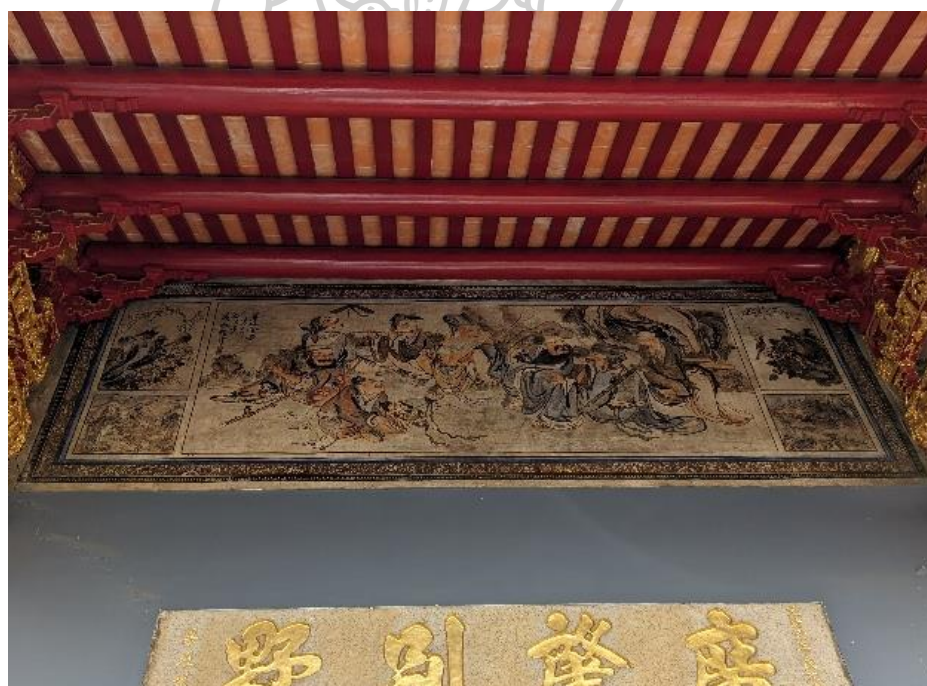
ภาพที่ 272 ภาพจิตรกรรมบนอาคารทางเข้าศาลเจ้ากวางตุ้ง กรุงเทพฯ

ลักษณะสำคัญของงานช่างกลุ่มนี้หากเป็นงานจิตรกรรมมักใช้โทนสีหลักคือสีแดง สีเหลือง สีเขียว และสีที่พบมากที่สุดคือสีน้ำเงินคราม ซึ่งโดยปรกติแล้วสีน้ำเงินครามเป็นระบบสีที่พบได้น้อยในงานจิตรกรรมแบบไทยประเพณี อีกทั้งกระบวนการวาดลายที่ปรากฏก็มักจะเป็นลวดลายแบบจีน เช่น ลายช่อดอกไม้ ที่เป็นดอกพุดตานหรือดอกเบญจมาศ เช่น ที่พระเขนยของพระพุทธไสยาสน์ วัดปากน้ำ หรือลายประแจจีนที่ปรากฏบนเจดีย์ประธานของวัดเกาะศาลพระ รวมทั้งที่ฐานชุกชีภายในวิหารเก๋ง วัดปากน้ำ มีการเขียนเป็นภาพจิตรกรรมเล่าเรื่องด้วยโทนสีดำ โดยลักษณะของลวดลายและเทคนิคการเขียนภาพกลุ่มนี้ สามารถเทียบเคียงได้กับงานจิตรกรรมที่มักปรากฏที่ผนังของศาลเจ้าหลายแห่ง

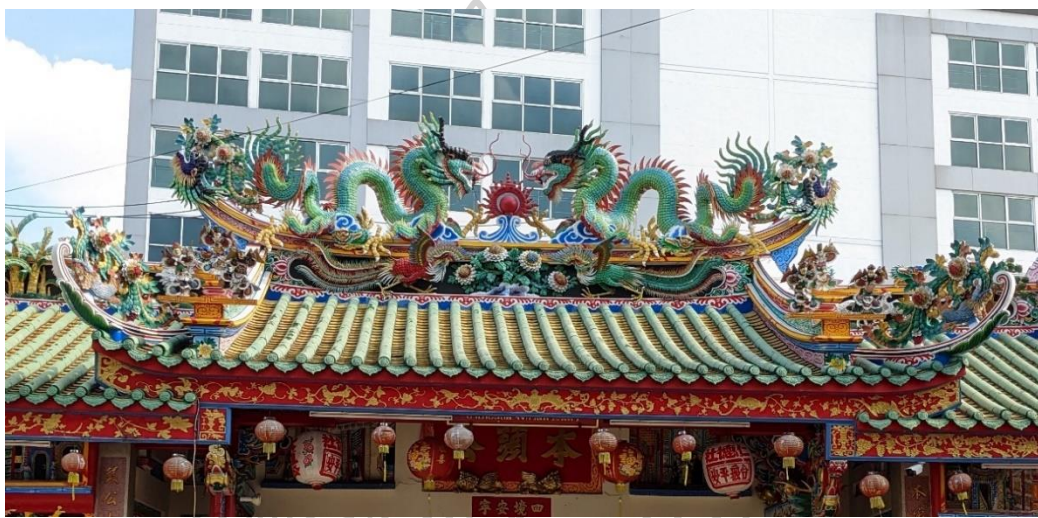
ภาพที่ 273 ส่วนหลังคาของศาลเจ้าปูนไถ่ก้ง เขตดุสิต กรุงเทพฯ ซึ่งเป็นศาลเจ้าของกลุ่มคนแต้จิ๋วประดับด้วยงานปูนปั้นประดับกระเบื้องตัดหรือ เทคนิค เขียนฉือ

พร้อมกันนี้ยังพบเทคนิคการประดับกระเบื้องตัดแบบจีนที่เรียกว่า “เขียนฉือ” เทคนิคการประดับกระเบื้องตัดเช่นนี้สามารถพบได้โดยทั่วไปในงานศิลปกรรมแบบจีนได้โดยเฉพาะของกลุ่มวัฒนธรรมแบบแต้จิ๋ว ฮกเกี้ยน และแคะ ซึ่งในศิลปกรรมจีนมักเป็นเครื่องประดับบริเวณส่วนของหลังคาศาลเจ้าเป็นหลัก (ภาพที่ 273) แต่ในพื้นที่บริเวณริมคลองแควอ้อมพบว่าการหยิบยืมเทคนิคเชิงช่างเช่นนี้มาใช้ประกอบกับงานสถาปัตยกรรมแบบไทย โดยเฉพาะที่ซุ้มประตูหน้าต่างของวิหารพระพุทธไสยาสน์ และ ซุ้มประตูของพระอุโบสถ วัดปากน้ำ (ภาพที่ 274) ซึ่งอาจกล่าวได้ว่าเป็นการพลิกแพลงงานช่างแบบจีนให้กับงานสถาปัตยกรรมไทยอย่างลงตัว

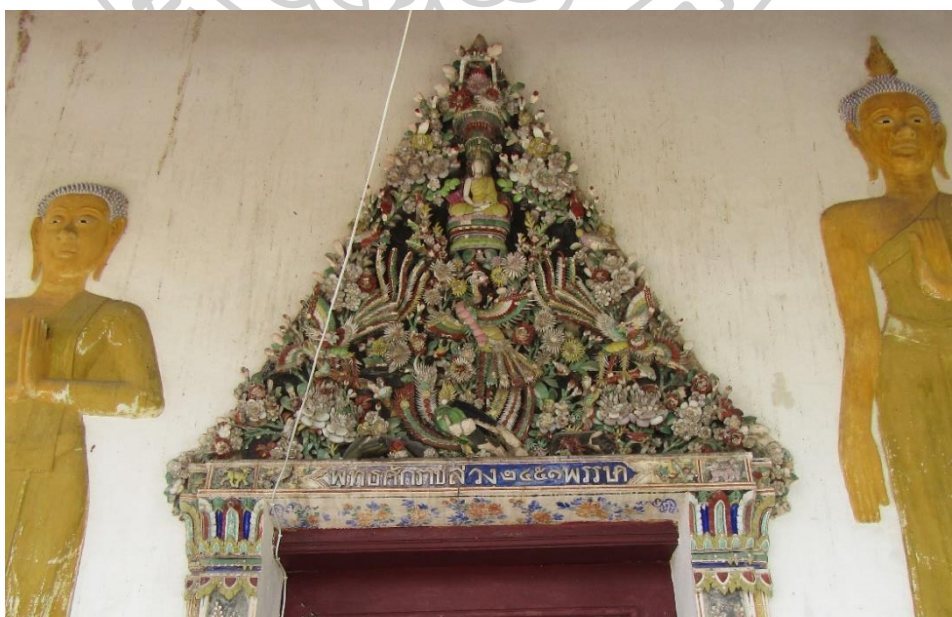
ภาพที่ 274 ซุ้มประตูของวิหารพระพุทธไสยาสน์ วัดปากน้ำ ประดับด้วยงานปูนปั้นประดับกระเบื้องตัดหรือเขียนฉือ
